ロッキング橋脚を有する橋梁における すべり支承を用いた構造改良提案

安積 恭子1・杉岡 弘一2・光川 直宏3

PROPOSAL FOR STRUCTURAL IMPROVEMENT USING SLIDING BEARING OF BRIDGES WITH ROCKING PIERS

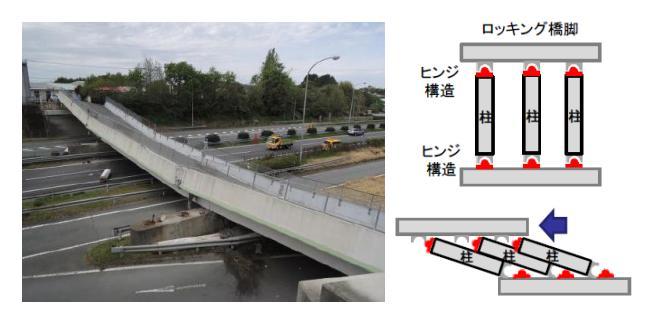
図-1 ロッキング橋脚の被災(府領第一橋)

平成28年4月に発生した熊本地震では、熊本県内の高 速道路を跨ぐ跨道橋4橋が被災し、このうち図-1に示す1 橋が落橋に至った. 落橋した橋梁は、3径間PC中空床板 橋(橋長約61m)で中間橋脚は上下端がヒンジ構造の複 数の柱で構成されたロッキング橋脚である. ロッキング 橋脚は水平力を受けずに鉛直力を支持する合理的な構造 であるが、一旦水平方向に想定を超えた移動を起こすと 不安定化する構造特性を有する. なお、耐震設計基準に 準拠して橋台部に横変位拘束構造が設置されていたが、 想定以上の地震力により横変位拘束構造が破壊され、上 部構造の過大な水平変位に伴い、中間支点の鉛直支持を 失い落橋に至ったと考えられている.

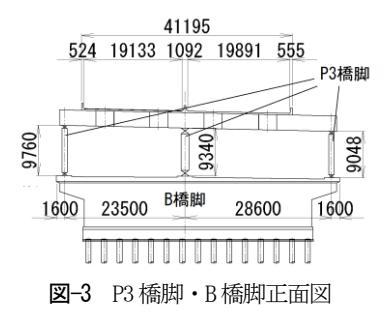
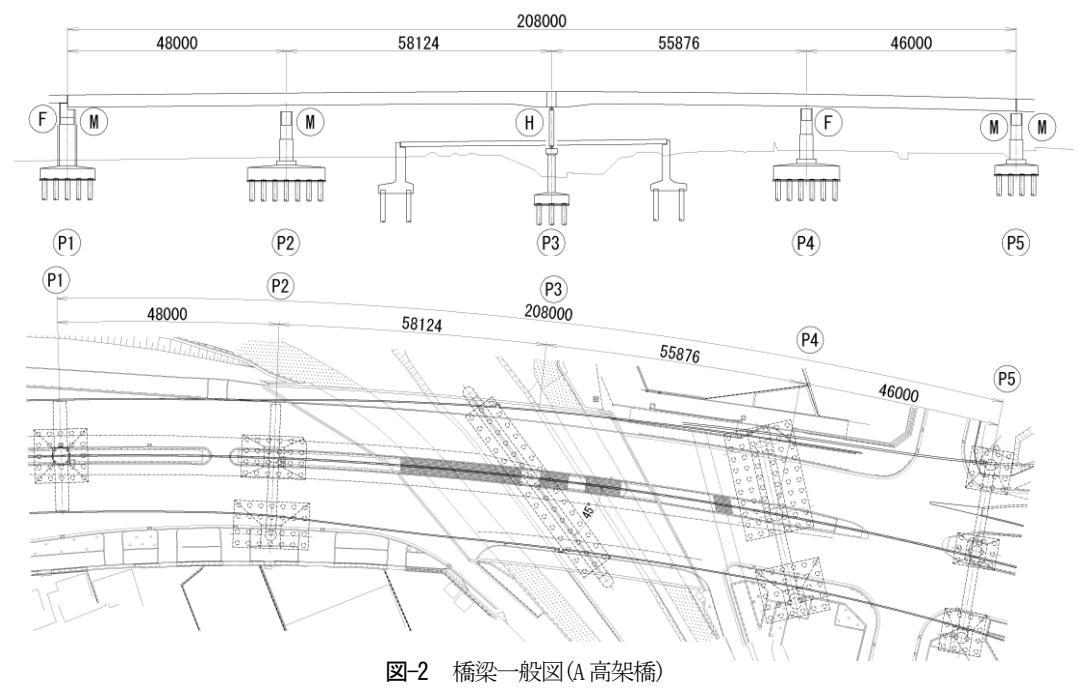
阪神高速道路において、ロッキング橋脚を有する橋梁 は複数存在しているが、本論文では A 高架橋を対象と する. A 高架橋 は橋長 208,000m (支間長 47.500m+58.124m+55.876m+45.555m)の鋼 4 径間連続鋼箱 桁橋である. 図-2 に橋梁一般図を示す.

下部構造は、P1 橋脚が RC 単柱式橋脚, P2~P5 橋脚 が鋼製ラーメン橋脚となっている.P3 は 45°の斜角を 有する橋脚であり,橋軸直角方向断面において 3本のロ ッキング橋脚にて構成されている.支承条件については, 中間支点 P3 橋脚は両端ヒンジ,P4 橋脚は固定支承,そ れ以外の橋脚では可動支承が採用されている.なお,橋 軸直角方向については P3 橋脚のヒンジを除き,その他 橋脚は固定である.また,ロッキング橋脚を有する P3 橋脚は他団体が管理する橋梁上に存在するという特徴を 有している.そのうち,P3 橋脚を支持する形式で B 橋 脚が存在し,B 橋脚の路下条件は河川となっている.図 -3 に P3橋脚とB橋脚の正面図を示す.

本論文で対象とした橋梁は図-3で示すようにB橋脚上 の柱部全てがロッキング橋脚である橋脚(P3橋脚)を有 しており、ロッキング橋脚が不安定化した際に落橋する 可能性が高いため、地震時の橋梁全体の挙動を把握する ために橋梁全体系動的解析を行う.その解析結果を基に、 上記目標に沿って、橋全体として自立する構造を目指し た補強対策を講じる.

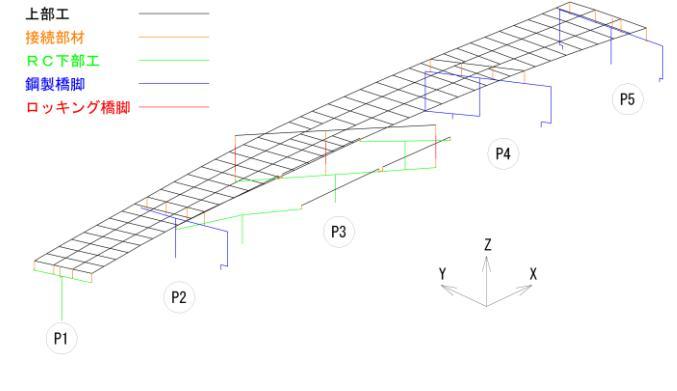
図-4 解析モデル

対象橋梁の耐震性能を照査するために、3次元骨組モデルにより非線形時刻歴応答解析を実施した.解析に用いたソフトはTDAPIII(Ver3.05_01)である.解析条件を表-1に、解析モデルを図-4に示す.

各部材のモデル化にあたり、上部構造は線形部材とし たが、橋脚については降伏が予想されることから非線形 部材とし、鋼製橋脚はファイバー要素でモデル化した. また、RC橋脚はM-φ要素によりモデル化⁴し、梁部を線 形部材、柱部を非線形はり要素でモデル化し、橋脚柱部 においてはTakedaモデルを用いた.橋脚の非線形特性を 図-5および図-6に示す. なお、ロッキング橋脚の上 端・下端の境界条件はピン結合としている.また、基礎 は線形バネとして基礎中心に集約して配置した.なお、 過年度実施した耐震補強の内容はモデル化に考慮してい る.また、端橋脚における隣接桁のモデル化は負荷重量

質量のみを考慮し、固定支承の橋軸方向においては上部 工重量を、橋軸直角方向については死荷重反力を負荷さ せている.支承部のモデル化については、線形バネ要素 とし、許容移動量を超過しても支承の固定装置や隣接桁 との衝突は考慮しないものとした.

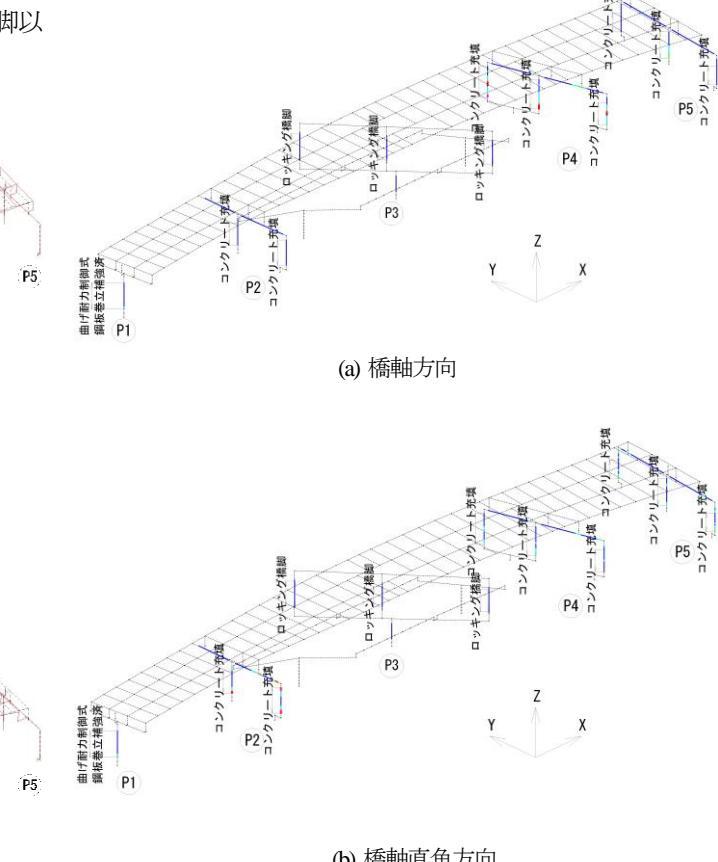
図-8 現況照査結果(橋軸方向,橋軸直角方向)

非線形時刻歴応答解析の結果から、各部材毎に応答値 を許容値で除した比率を図-8、図-9に示す.ここで、 応答値を許容値で除した比率が1を下回る部材は安全で あることを示しており、着色した凡例に応じて許容値に 対する超過度を示している.

高架橋 Aにおいては、 P4 橋脚が 1 点固定構造である ため、他橋脚と比較すると応答値を許容値で除した比率 が大きい傾向にある. なお、P3 橋脚を支持する B 橋脚 の安全率には比較的余裕があり、ロッキング橋脚のピボ ット支承の一方を固定として改良しても余裕があるもの と考えられる.

- (1) 現況構造においては、1点固定のP4橋脚においては、 他橋脚と比較すると応答値を許容値で除した値が大 きくなっているものの、P3橋脚を支持するB橋脚の 安全率には比較的余裕があり、ロッキング橋脚の支 承の一方を固定に改良できる可能性を確認した.
- (2) 限られた面積での対策が必要であった本対象橋梁に おいて、現況のロッキング橋脚を上端すべり支承・ 下端剛結とする構造改良を提案し、構造形式を変更 することで現状の耐震性能を損なうことなく構造改 良できることを確認した.また、対策案における上 端のすべり支承は、50cm程度の変位量となった.

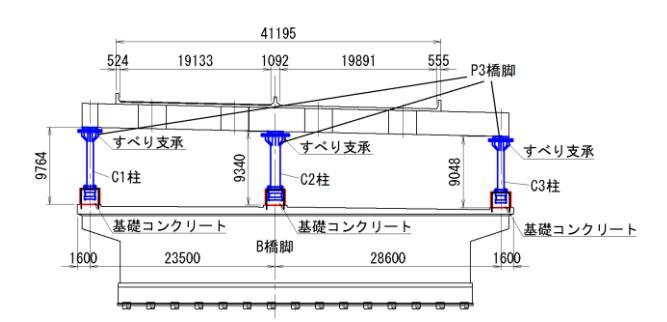
図-10 上端可動·下端固定改良案 P3 橋脚構造図

ロッキング橋脚の部分的破壊が橋全体系の破壊につな がらない対策を行うべく,対策案を提案する.対策案の ひとつとして,ロッキング橋脚が不安定化した際に死荷 重を受け持つことができる別構造(自重補償構造)を設 置することで,橋全体系の破壊を防ぐという対策が考え られる.しかし,P3橋脚は河川内にある B橋脚上にあ り,別構造をP3橋脚周囲に設置することは困難であっ た.そこで,自立構造としての改良案として,図-10に 示すようにP3橋脚のロッキング橋脚を上端はすべり支 承等の可動支承に,下端を剛結化する構造である上端可 動・下端固定改良案を提案し,検討を行った.上端の可 動支承は表-4に示すすべり支承を想定した.

以上より、すべり支承を用いることで、現況の耐震 性能を損なうことなく, ロッキング橋脚を上端可動・下 端固定の橋脚に構造変更できることを確認した.また, 対策案適用時の P3 橋脚上端の水平移動量は表-5 に示す ように 50cm 程度となっており、すべり支承の構造成立 も確認した.

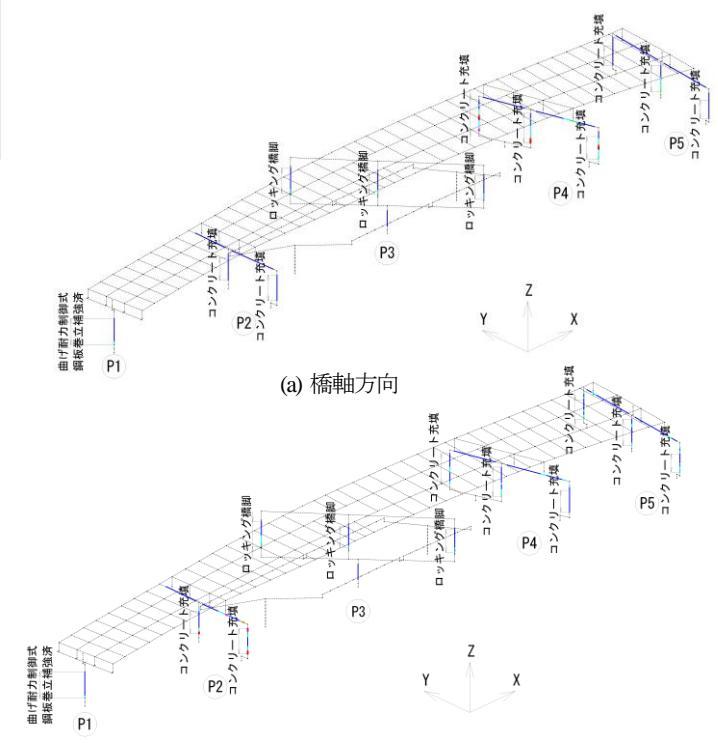
図-11 対策後照査結果(橋軸方向,橋軸直角方向)

改良案をモデルに反映した照査の結果を図-11,図-12 に示す.また,現況構造と同様に、1 点固定の P4 橋脚 が他橋脚と比較すると応答値を許容値で除した値は大き くなるものの,現況構造と比較すると値は小さくなって いる.また,固有振動モードは構造改良前後で大きな違 いはなかった. ロッキング橋脚を改良したことで、P3 橋脚を支持す る B 橋脚の安全率は低下するが、許容値を超過するこ とはなく、すべり支承を用いた上端可動・下端固定改良 案の場合、下端固定となるために P3 橋脚柱基部に曲げ モーメントが発生することが懸念されたが、B 橋脚梁部 の耐荷力を超過することはなかった.
