# 2015年ネパール・ゴルカ地震による 高速道路盛土部とその周辺部の亀裂及び段差の 発生原因に関する考察

Key Words : 2015 Gorkha earthquake of Nepal, Kathmandu, Ground Fractures, Settlement, Field Investigation

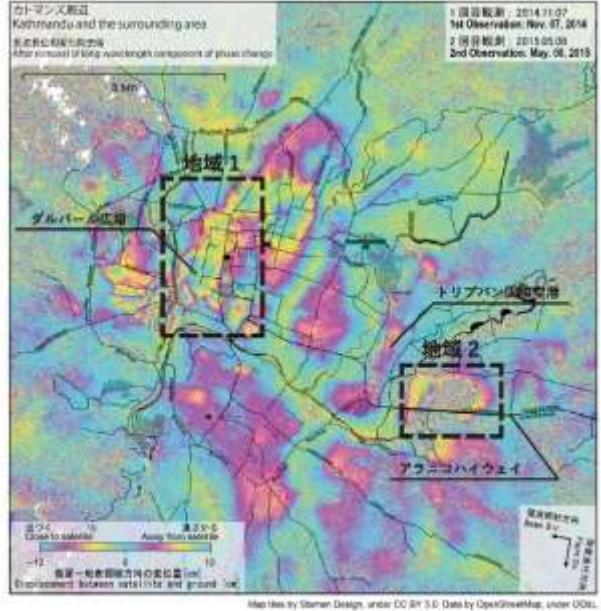
図-1 JAXA の人工衛星 ALOS-2 搭載の PALSAR2 による InSAR 画像(参考文献4より取得・加筆)

一方,首都のカトマンズでも地震による被害が発生した.図-1はPALSAR2によって得られた,2014年11月7日から2015年5月8日までの長期的な地盤変動を位相変化で表現した結果である<sup>4</sup>.図-1の見方は色調が青から赤,

黄,緑と変化するに従い,地表面が衛星から遠ざかる方向に変化したことを表し、判定に青から緑、黄、赤と変化するに従い,地表面が衛星に近づく方向に変化したことを意味する.図-1中には周囲とは異なった色調パターンとなっている場所が2箇所存在し、その地点では特に被害が顕著であった.

地域1で示された場所は、歴史的建造物が多く立つダ ルバール広場(Darbar Square)周辺であり、RC柱と焼成煉 瓦の壁からなる中層構造物の多くが倒壊した.

一方で地域2で表された東部のカウサルター(Kausalter) 近郊では、ハイウェイの谷跨ぎ盛土の一部に段差が生じ、 同時に周辺の丘陵地にも亀裂が生じた. 図-2に発生した 地盤変状の概要を示す.変状が発生した地点はトリプバ ン国際空港から2キロ南西に位置し、標高は約1300mで ある.付近は低層構造物が密集する比高10m程度の丘と、 田畑や沼が広がる浅い谷とが交互に連続する地形からな り、舗装された片側2車線のアラニコハイウェイが東西 を横切っている.

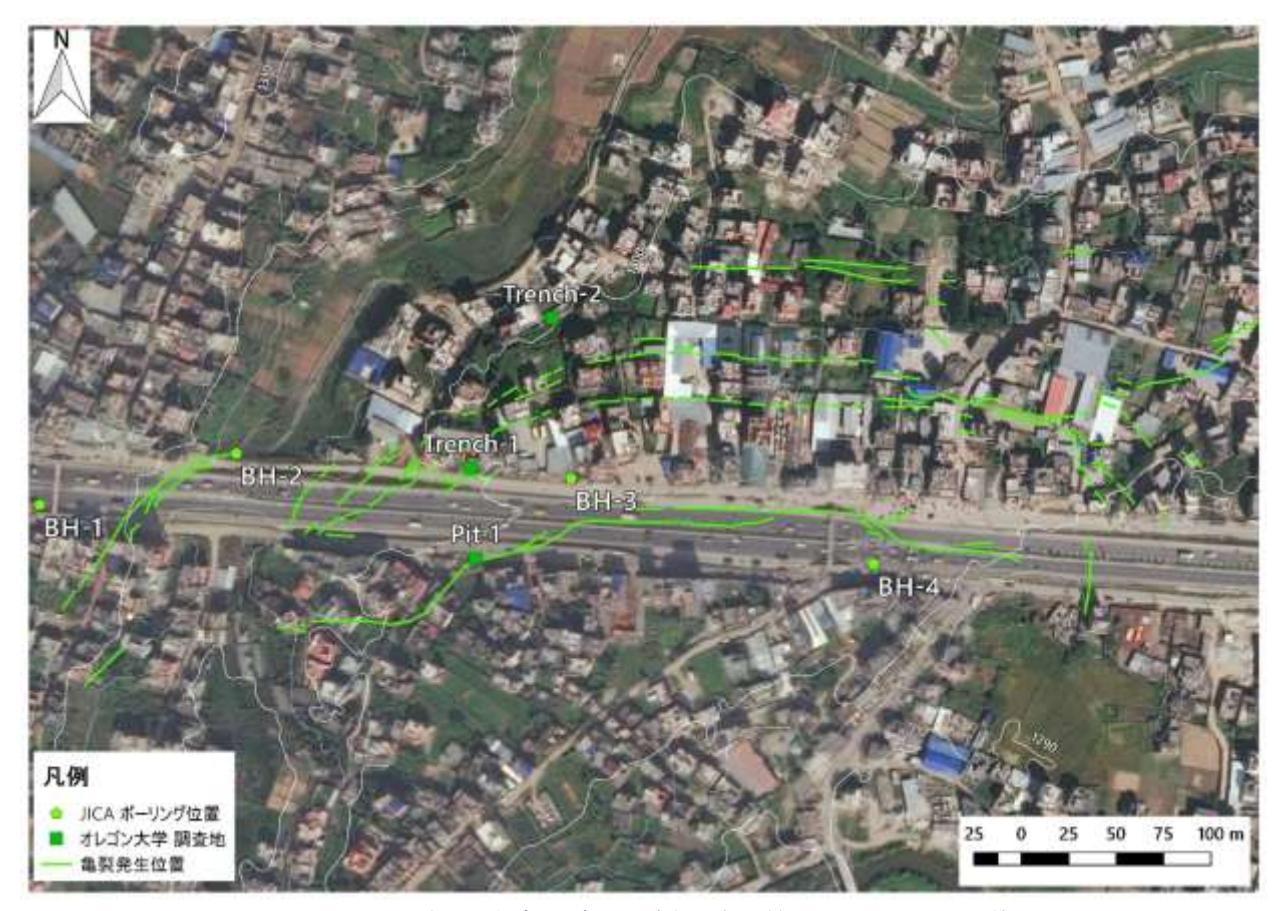
図-2カウサルター近郊の地盤変状の概要と先行調査(背景地図は Bing Sattelite を使用)

変状が発生したのは幅400m程度の浅い谷を跨ぐ盛土 区間であり、この区間は通常盛土区間と補強盛土擁壁区 間に分けられる.通常盛土区間は北側が1割勾配の法面, 南側は重力式擁壁であった.地震時には亀裂は南東から 北西方向にハイウェイを斜めに横切るように形成され, その後北東部にてハイウェイに平行な方向に延伸し,全 長は400m程度であった.また亀裂の上盤側と下盤側の 相対変位は,ハイウェイ付近で発生した亀裂においては 最大1.3m程度の鉛直変位が卓越していたが,ハイウェイ 北側の丘陵部では鉛直変位はほとんどなく,10~20cmの 亀裂が発生していた.

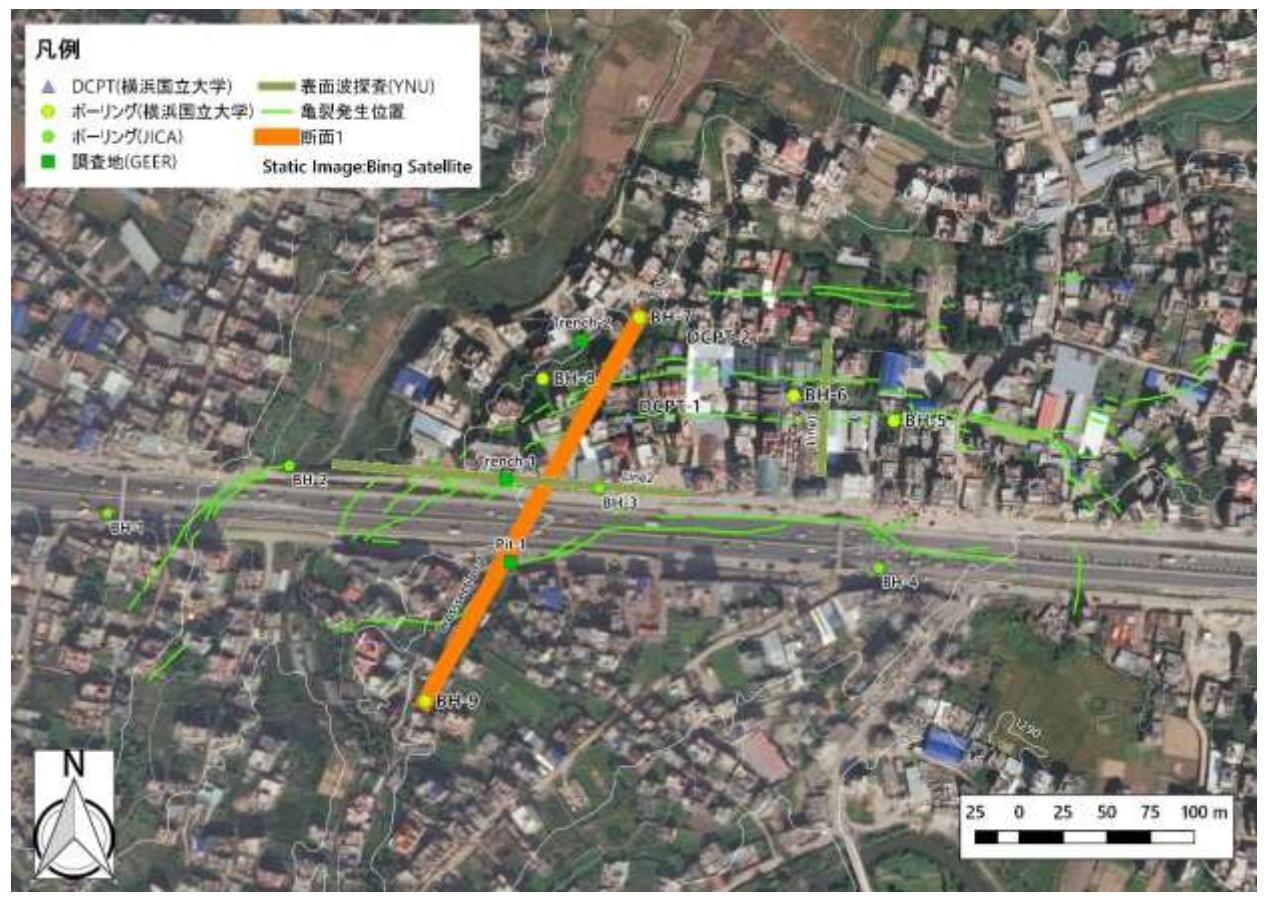
図-4 実施した表面波探査,標準貫入試験,簡易コーン貫入試験の位置図(背景地図は Bing Satellite を使用)

表面波探査は人工的な震源(ハンマー打撃など)により生成される表面波を直線上に配置した複数の受信機(ジオフォン)を用いて観測し,得られた波形データから表層地盤の速度構造を推定する技術である.探査は図 -4で示した直交する2測線(Line1, Line2)上で2015年12月に 実施した.測線長は測線1が71m,測線2が208mである.

ボーリング調査は前述の JICA によるボーリングの位置 関係と、機材搬入のスペースを検討した結果、図-4に示 す5地点において行った.図-4中に示すBHと記した点 の内、1から4までが2015年8月にJICAによって行われ たもの、5から9までが筆者らが2016年12月と2017年4 月に実施したボーリングである.緯度経度、標高と掘削 深さ、地下水面の値を表-2に示す.また採取された試料 については土粒子密度試験、含水比試験、粒度試験、 液性限界・塑性限界試験を行った.

今回の調査では標準貫入試験から得られるN値を補完 する観点から,2017年5月に簡易コーン貫入試験を図-4 中に示した2か所で行った.緯度経度と標高,貫入深度 を表-3に示す.

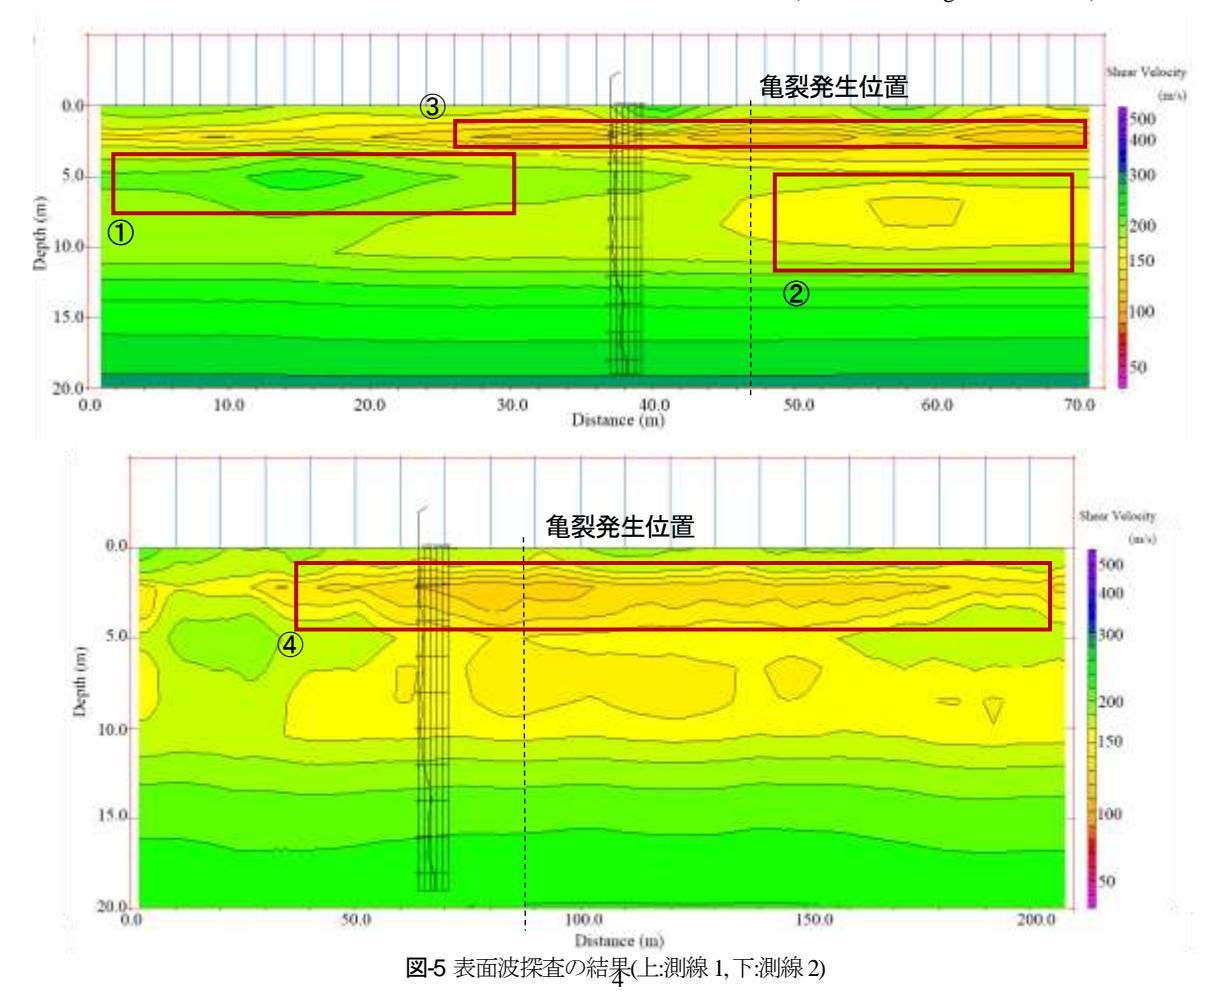
図-5に表面波探査から推定された測線1,測線2のS波 速度分布を示す.図-5中に挿入したN値分布はJICAによ る調査結果(BH-3)である.以下にこの結果の解釈を 記す.

- 測線1では段差発生位置の左右において3m以深のS 波速度分布が明瞭に変化している.具体的には座 標原点から14mの地点でS波速度は最大240~260m/s程 度を示しているのに対し(図-5中①),谷側では58m の地点で140~150m/s程度を示している(②).
- 2. 測線1では地下2m付近に全体として低S波速度層が 広がり,そのS波速度は最小値で110~120m/s程度で ある(③).
- 3. 測線2では座標原点から30m離れた地点から軟弱層が 広がり始め、一番厚い地点では深さ2mから5mの範 囲にS波速度が140m/s以下の層が広がっている(④).

これらの結果をまとめると、両測線において深さ 2~3m程度の深さに存在する低S波速度層は、両測線によって挟まれる地域に広範囲にわたって存在していると推察される.またこの層が存在する範囲は地表面に段差が 生じた範囲とも一致することが言える.

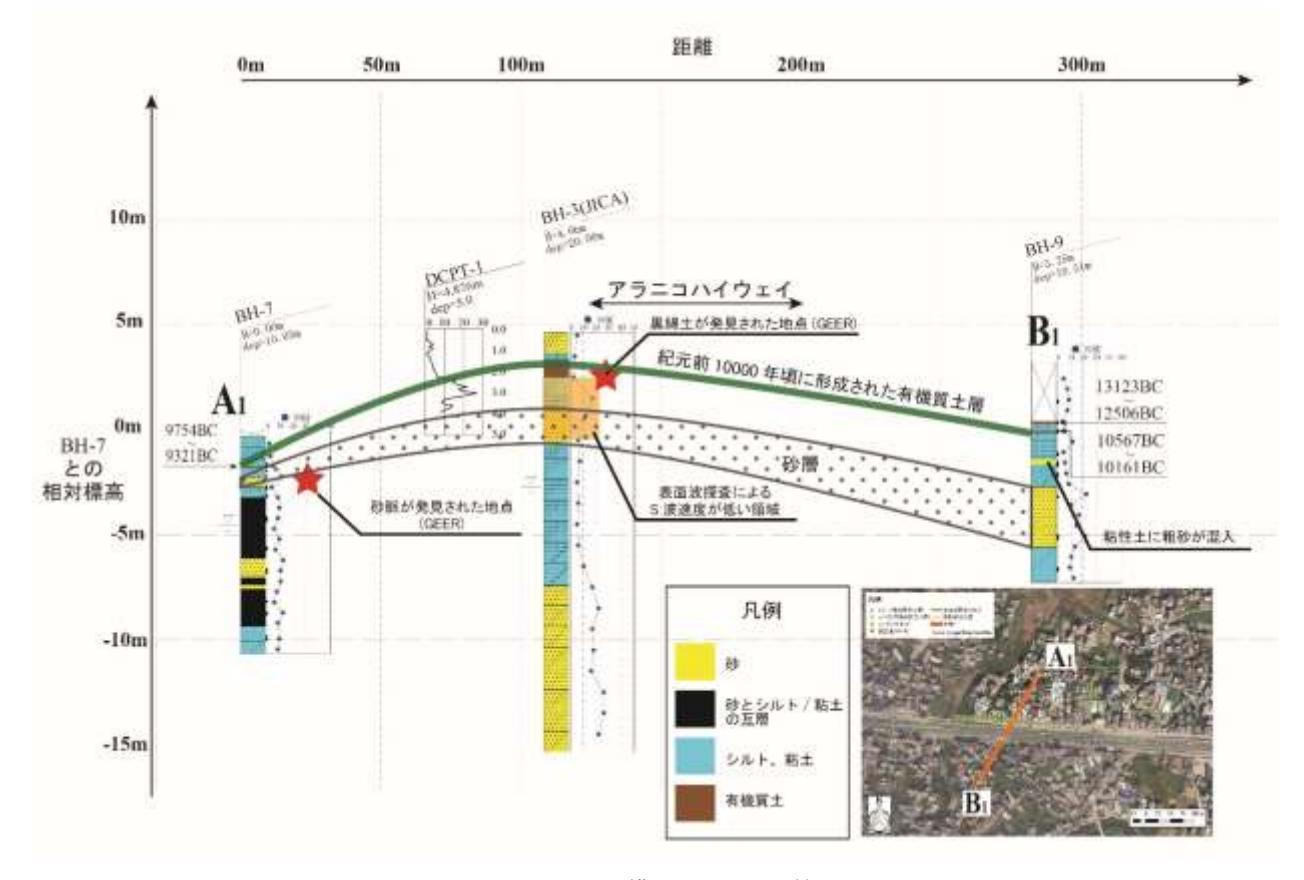
図-6 ハイウェイを横断する A<sub>i</sub>B<sub>i</sub>地質断面図

以上の調査を元に図-6に示す断面図を作成した.断面 はハイウェイ盛土部東側の丘陵地から谷へのアプローチ 部を横切る位置にあり,BH-7からBH-9を通っている.

BH-7においては表層から 1m 程度シルト層が存在した のち,深さ 2m 付近に紀元前 9500 年頃を起源とする有機 質土層が堆積している.またその下には N 値が 10 程度 のシルト層を挟み,深さ 4m から厚さ 0.5m~1.0m 程度の 砂層が存在している.この砂層は前述の GEER のトレン チ調査によって発見された砂脈の標高と整合的である.

断面に沿う地表標高はハイウェイに近づくほど高くなっており, BH-7 とハイウェイの標高差は約5mである. そのハイウェイの近くで行われた DCPT-1とBH-3 はいずれも同じようなN値分布を示しており,表層2m程度までは5前後であるものの,地下3m付近に急激にN値が高くなる土層が存在する.これはBH-7のN値が10程度のシルト層と同一の層であり,ハイウェイ北側の地盤は谷へ向かって1°ほどの緩やかな傾斜を持つ構造を示すと考えられる.

また JICA による調査では BH-3 においても地下 0.8m~2.0m付近に有機質土層が存在し、GEERによって黒 綿土が採取された地点もほぼ同じ高さに存在する. これ も BH-7 に存在した有機質土層を考慮すると、地盤の谷 への緩やかな傾斜を表すと推察される.

また BH-9 では, 深さ 3m に有機質土層, 深さ 6m~9m に砂層が存在することが判明した. 年代測定からは有機 質土は上層が紀元前 13000 年頃, 下層が紀元前 10300 年 頃と算出された. また深さ 4.6m から 5.0m には粘性土に 粗砂が混入したサンプルが採取された.

以上のような結果から,弱層として機能し得る土層として以下の2層が挙げられる.

まず,地下 2m~3m 付近に存在する有機質土層である. これは年代測定から紀元前 10000 年前後に形成された土 であることが判明した.この時代は旧カトマンズ湖が干 上がった時期と重なり<sup>11</sup>,干上がる過程で湖畔の植物が 死骸が堆積したために形成され,カトマンズ盆地の広範 囲に存在すると考えられる.また平野らの研究<sup>13</sup>では有 機質土は地震時のせん断歪みが増加しやすい特性がある ことが判明しており,今回のカウサルターにおいても, 同種の土が地震動によって軟弱化しうるのかについては, 繰り返しせん断試験や他の有機質土との物理特性の比較 を元にして,今後の検討を重ねる必要がある.

また別の土層として地下 4m-9m 程度に存在する砂・ シルト質土層も挙げられる.これは2地点から砂脈痕が 確認されており、谷側に向かって地層の傾斜が見られる ことから、地震時における液状化の可能性が考えられる ためである.果たしてその下に分布する地下水面下のシ ルトが砂脈に含まれているか、また当該地点の地震動が どの程度であったかなどにも踏み込んで、今後液状化の 可能性について検証していく必要がある.
