# 平成28年熊本地震における 俵山大橋の損傷メカニズムに関する基礎的研究

本研究では、初めに平成28年熊本地震で被災した俵山大橋の損傷状況をまとめた.次に特徴的な損傷 であった下フランジの座屈について、局部座屈を考慮できるよう床板や主桁にシェル要素を適用したモデ ルを作成した.また、実際の俵山大橋には縦断勾配や横断勾配があるが、基礎的研究としてそれらの勾配 が無い直橋モデルで静的震度や節点荷重を作用させ、下フランジの応力分布について調べた.橋軸方向に 1G相当の静的震度や節点荷重を作用させた場合、断面変化位置付近において圧縮応力が集中することを 確認した.特に、節点荷重をA2橋台端部のG4下フランジの節点に載荷すると、許容応力度を超えること が分かった.

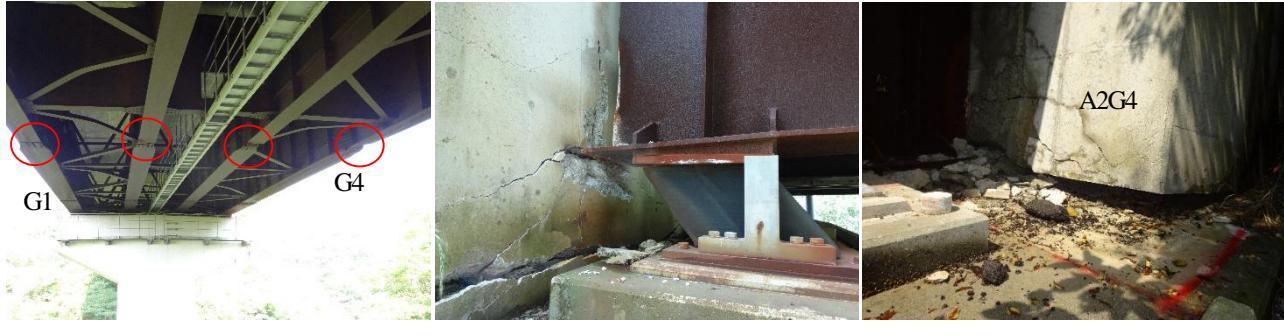
図-4 俵山大橋被害側面図

俵山大橋は橋桁全体が圧縮による力を受けたと考えられ、特徴的な被害が見られる.俵山大橋の特徴的な被害をまとめたものを図-4に示す.また、本研究では俵山 大橋の上部エモデルを用いた解析を行うため、上部エの 特徴的な被害について以下にまとめる.

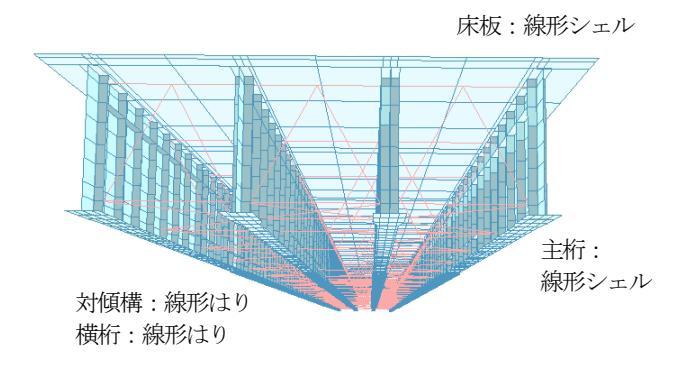
図-5 対称橋梁の要素

床板は線形シェル要素でモデル化した.現時点では鉄筋の導入は考慮できておらず、ヤング率は設計強度に基づく値を導入している<sup>3</sup>.上部工の鋼材は全て SMA400Wを用いた.主桁は線形シェル要素でモデル化し、その他の鋼部材は線形はり要素でモデル化を行った.

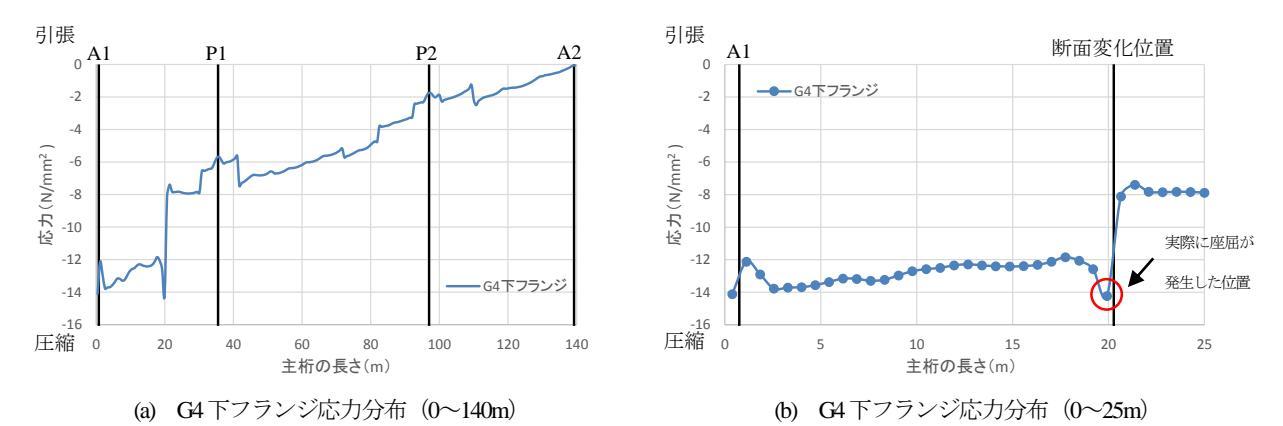
最も損傷度が大きかった G4 下フランジにおける応力 分布を図 - 7 に示す. 図 - 7 より実際に下フランジが座 屈した A1 橋台側から約 20m の地点で局所的に圧縮応力 が発生していることが確認できる. ただし,その地点で の応力は-14.23N/mm<sup>2</sup>であり,許容応力度-140N/mm<sup>2</sup>の 10%程度であることから,上部工の橋軸方向に 1G の加 速度が作用するだけでは下フランジの座屈は生じる可能 性は低いと考えられる.

(1) A2福日 A1福日の福知方向に前の展復10を行用させると、G4 下フランジの断面変化位置付近において局所的に圧縮応力が発生していたが、許容応力度の10%程度であり、1Gの静的震度では座屈する可

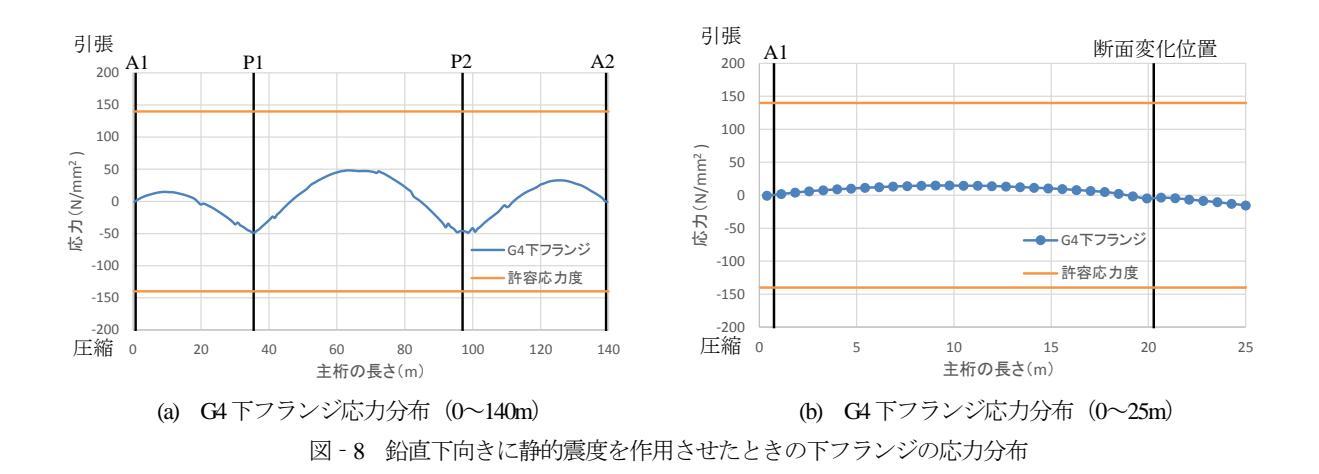
G4下フランジにおける応力分布を図-8に示す.実際 に座屈した箇所における応力は-4.82N/mm<sup>2</sup>と許容応力度 の3%の比較的小さな値であるため,鉛直下向きの加速 度の影響は小さいものと考えられる.

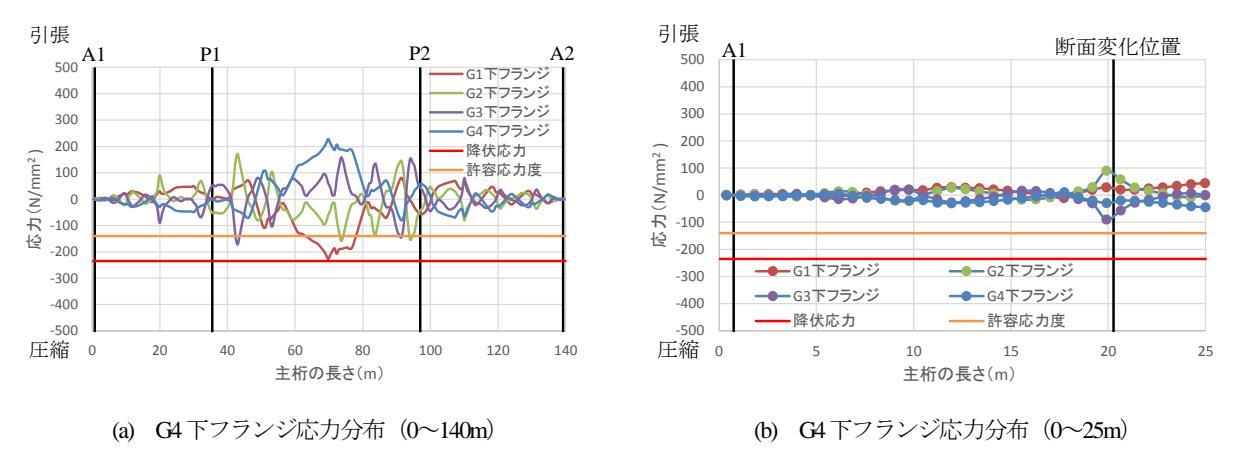
下フランジの応力分布を図 - 9 に示す.橋軸直角方向 に静的震度を作用させた場合は、水平方向と鉛直方向を 固定している直橋モデル中央に大きな応力が発生した. また、断面変化位置においてG4よりもG3の下フランジのほうが大きな圧縮応力が作用していることが確認できる.実際に座屈した箇所におけるG3下フランジの応力は-89.9461N/mm<sup>2</sup>であり、許容応力度の64%の値であった.

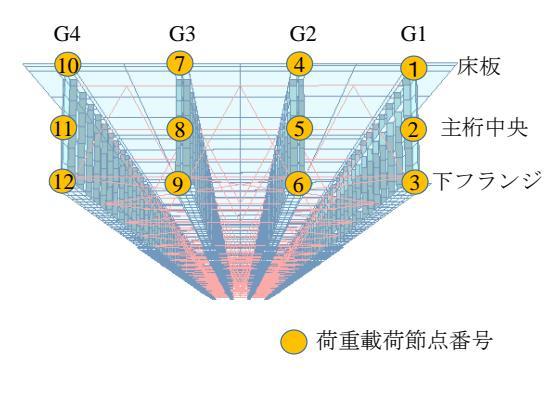
(a) Casel

直橋モデルの橋軸方向に節点荷重を与える解析を行った.橋軸方向の節点荷重の載荷方法は橋軸方向に静的震度を作用させたときと同じく,A2橋台→A1橋台の方向へ作用させることとし,A2橋台側端部の12箇所の各節点に直橋モデルの上部工重量相当の荷重10027kNを載荷した(Case1,図-10(a)).また,A2橋台側に質量ゼロの剛なシェルを仮定することによって,A2橋台側の他の節点にも節点荷重が伝わるようにし,こちらもCase1と同じく12箇所の各節点に直橋モデルの上部工重量相当の荷重を載荷した(Case2,図-10(b)).12箇所の節点はG1~G4の床板,主桁中央,下フランジに位置する点である.固定条件に関してはA1橋台側端部の節点全てを完全固定した.Case1とCase2の12箇所の各節点に節点荷重を載荷させたときのG4下フランジの実

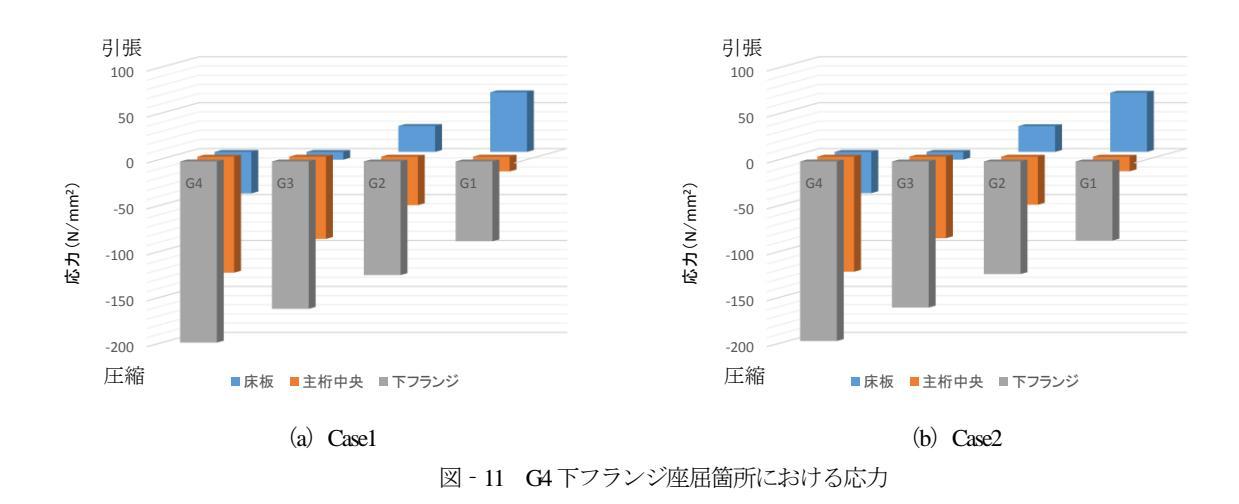
際に座屈が生じた箇所における応力を図 - 11 (a), (b) にそれぞれ示す.応力が最も大きくなるのは 12 番の節 点に節点荷重を載荷したときであり, G4 の下フランジ 側に近い節点に荷重を載荷するにつれて,圧縮応力が大 きくなっていくということが確認できる.また, Casel と Case2 では実際に座屈が生じた箇所における圧縮応力 は近い値となった.

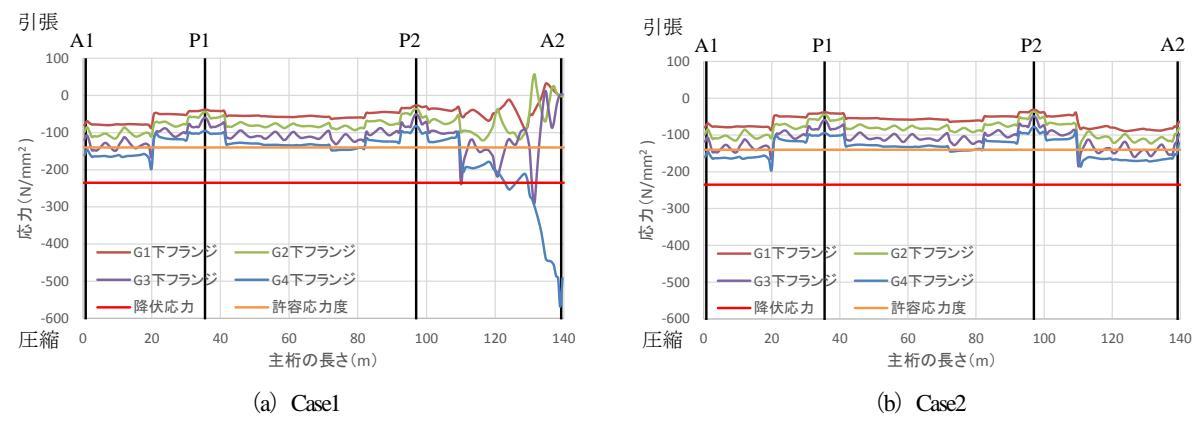
図 - 12 と図 - 13 には、G4 下フランジの実際に座屈した箇所における圧縮応力が最も大きくなる 12 番の節点に荷重を載荷したときの Casel と Case2 の応力分布を示す. Casel, Case2 ともに断面変化位置付近で大きな圧縮応力が作用していることが確認できるが、A2 橋台側の下フランジの応力分布を見てみると、Caselの方がG4 下フランジに大きな圧縮応力が作用していることが分かる.これは、Case2 では剛なシェルを仮定し節点荷重を分散しているのに対し、Case1 では A2 橋台端部の節点に局所的に荷重を載荷しているためである.また、Case1, Case2 において実際に下フランジが座屈した箇所におけるG4 下フランジの応力はそれぞれ-197.16N/mm<sup>2</sup>, -195.45N/mm<sup>2</sup>であり、許容応力度-140N/mm<sup>2</sup>を超えており、また降伏応力-235N/mm<sup>2</sup>の8割程度の値となっている. 直橋モデルは線形要素でモデル化しているため、上

部工重量の約1.2倍の節点荷重がA2橋台端部G4下フランジの節点にかかることで、G4下フランジは降伏応力を超え、座屈する可能性があると考えられる.

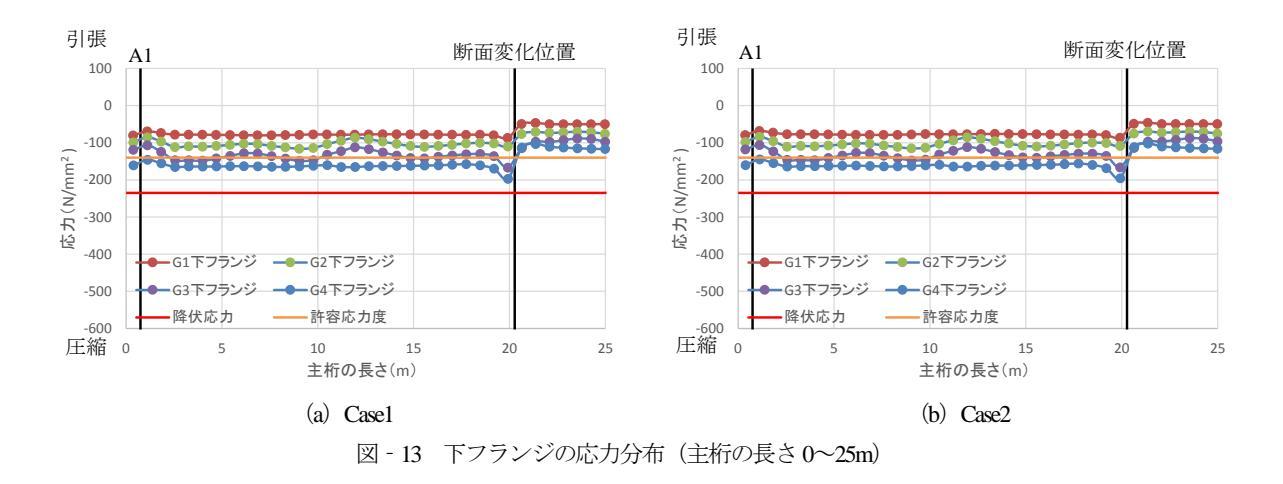
また,G3下フランジの座屈箇所における応力は Casel では-167.01N/mm<sup>2</sup>,Case2 では-166.26N/mm<sup>2</sup>であり許容応 力度を超えており,G1やG2の下フランジにおいても断 面変化位置付近で大きな圧縮応力が発生するという傾向 が見られるため,実被害に近い結果となっていると思われる.
