惣領橋の中間橋脚沈下被害に対する 不整形地盤モデルを用いた検討

CONSIDERATION ON THE SUBSIDENCE DAMAGE OF THE MIDDLE PIER OF THE SORYO BRIDGE BY USING IRREGULAR GROUND MODEL

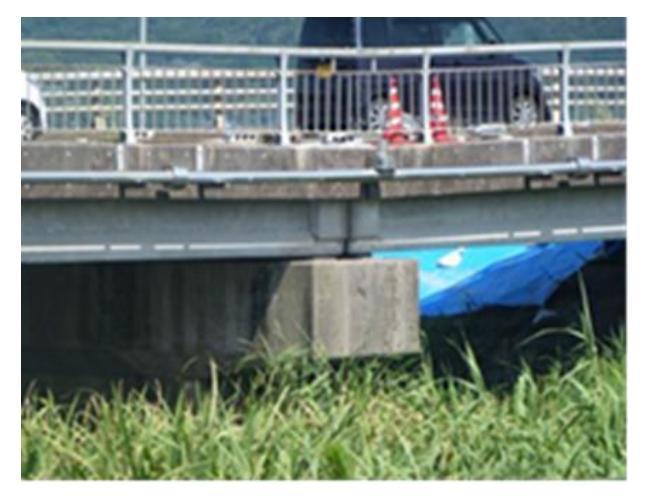
写真-1 中間橋脚の沈下現象

液状化による構造物への被害は様々なものがあり,地 盤の液状化によって構造物の沈下や傾斜が生じるものや, 地下埋設物の浮上などがある.2016年熊本地震でも種々 の構造物が強震動や地盤変状により被害を受けた.秋津 川にかかる惣領橋では河川内に立てられた中間橋脚が沈 下し,それに伴う橋梁の損傷が確認されている.その様 子を**写真-1**に示す.今回の地震による橋脚の沈下量は, 左岸側橋台を基準点として,中間橋脚の梁天端で309mm (上流側),376mm(下流側)である. 惣領橋のように河川を跨ぐ橋梁は全国に数多く存在す る.また、日本では都市近郊に活断層が存在する場合も 多く、新たな内陸型の大地震が懸念されている.そのよ うな状況で、惣領橋と同様の被害が発生すれば、交通に 支障が出たり、復旧に時間を要するのは明白である.

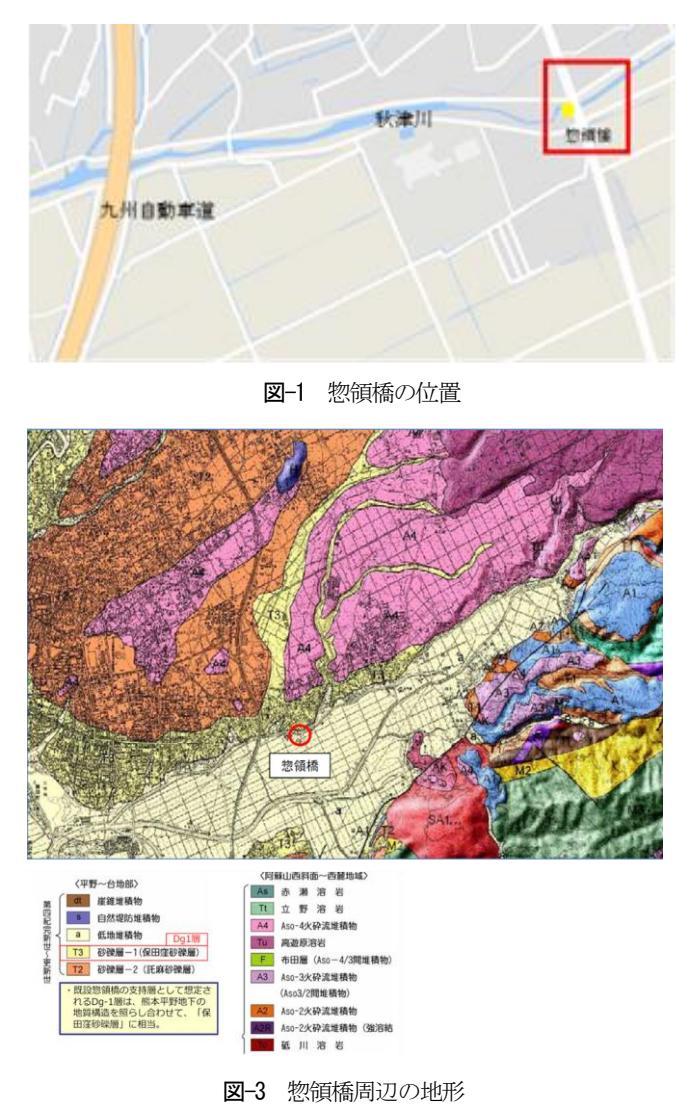
惣領橋は、1988年に建設された橋長 33.3m,2 径間 PC 単純 T 桁橋である.秋津川に架かる橋であり、九州自 動車道の秋津川橋から上流側約 800m の所に位置する. 惣領橋の場所を図-1 に示す.図-1 の赤枠で囲んだ場所

が惣領橋である.また,図-1の黄色の点(中間橋脚下流 側付近)で地震発生後に熊本県がボーリング調査を実施 しており,ボーリングにより得られた N 値を図-2 に示 す.架橋位置周辺の地質を図-3 に示す.火砕流堆積物 (Aso-4)及び砂礫層-1(保田窪砂礫層)上に秋津川の運 搬・堆積による沖積層に相当する低地堆積物の粘性土・砂 質土が互層状に分布している.周辺の地質状況と液状化 の発生範囲から,沖積層に相当する低地堆積物層と上層 の砂礫層で液状化の発生が考えられる.

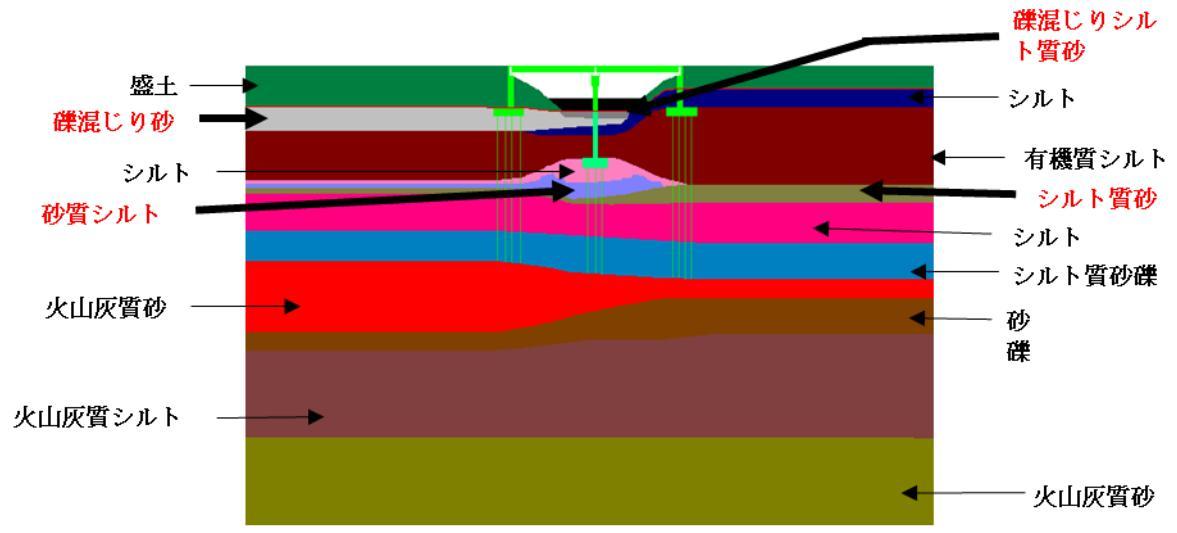
図-4 モデルの全体図

今回使用した不整形地盤モデルの全体図を図-4 に示

す.整形地盤モデルとの主な変更点は下記の通りである. ①整形地盤モデルは中間橋脚付近の下流側のボーリング データを用いてモデル化していたが、一方で不整形地盤 モデルでは、中間橋脚付近の上流側のボーリングデータ に加え、右岸側と左岸側橋台付近のボーリングデータも 用いてモデル化を行っている.

ため左岸側橋台,中間橋脚,右岸側橋台の下の砂層(液 状化層)は全て lm である.一方で,不整形地盤では, 左岸橋台下の砂層(液状化層)の最も厚い場所は約 lm, 中間橋脚下の砂層(液状化層)の最も厚い場所は約 2.3m,右岸橋台下の砂層(液状化層)の最も厚い場所は約 約 l.8m である.すなわち中間橋脚下の砂層(液状化 層)が整形地盤に比べ,不整形地盤の方が 2.3 倍厚くな っている.

地下水位面は、整形地盤モデルと同じく、河川底面と 同じ高さに設定している(図-4の赤色の線).中間橋 脚でのボーリングデータとレベル2タイプ2地震動から 液状化安全率(FL値)を算出し、液状化に対する抵抗 率が1未満の地層を液状化層としている(図-4の赤字で 書かれた層).モデル下面は工学基盤面に設定した.惣 領橋については図-5のようにモデル化を行っている. 橋脚、橋台、橋桁については、線形平面要素、杭基礎に ついては非線形はり要素でモデル化を行っている.奥行 き方向幅は、中間橋脚の杭間と同じようにモデル化して いる.支承部のモデル化については、道路橋示方書・同 解説 V耐震設計編®を参考に決定した.右岸側橋台およ び中間橋脚の左岸側(図-5において黒色の枠線で囲っ た箇所)が固定支承のため、桁と橋台および桁と橋脚と は鉛直方向及び水平方向に拘束した.左岸側橋台および 中間橋脚の右岸側は可動支承であるため,桁と橋台・橋 脚とは鉛直方向にのみ拘束を行った.杭先端の位置を示 す.ここでの深度は,中間橋脚上の地下水位面から杭先 端の位置までのこととする.Al橋台(左岸側橋台)が 深度 16.8m, Pl橋脚(中間橋脚)が深度 18.0m, A2橋台

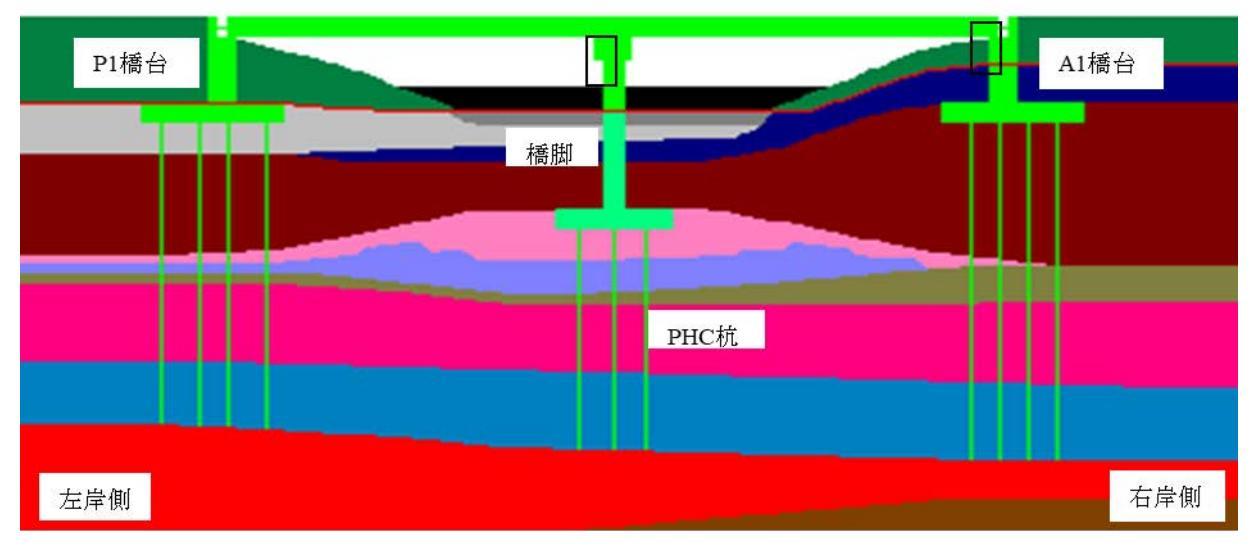
図-5 惣領橋のモデル化

(右岸側橋台) が深度 18.1m にある. 橋桁と橋桁, 橋桁 と左岸側橋台については図-6 で示す衝突ばねを使って 接合している. このばねにより橋台と橋桁,橋桁同士が 遊間量(0.1m)を超えて近づくと衝突力が発生する。衝突 ばねには剛性が非常に大きなばね(k=10¹⁰kN/m)を導入 した. 橋台, 橋脚, 杭基礎といった構造物と土層の間に は境界条件を表現するため、表-1 に示す物性値のジョ イント要素を設置している. ジョイント要素は引張方向 の応力は負担せず, 圧縮側では Kn (垂直方向初期剛 性) に応じた力を負担し、せん断方向においてはせん断 力がせん断強度に達するまでは Ks(せん断方向初期剛 性)に応じた力を負担する.本解析でのジョイント要素 は文献 つに述べられているものを使用した. また, 各土 層のパラメータについては表-2に示す通りとなってい る. 地盤の物性値の決定には FLIP 要素シミュレーショ ンツール (FLIPSIM) を用いた. 物性値を決定するデー タとして、中間橋脚と右岸側のボーリングデータを用い た(図-2のボーリングデータ). FLIPSIM の簡易設定法

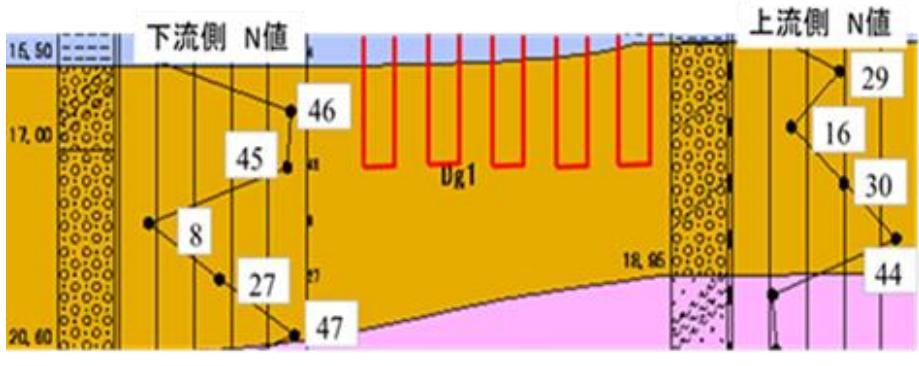
図-6 橋脚の杭先端位置

また,中間橋脚の杭先端位置の N 値を図-6 に示す. 調査結果より杭先端が特に礫が少なく緩い箇所に位置する.中間橋脚の杭先端に位置する支持層(Dgl:シルト 質砂礫)は N 値のばらつきが大きいため,十分な支持 が期待できない. そこで,中間橋脚の杭の極限先端支持 力については,N値が8の場合と30の場合で算出した2 ケースで解析を行った.

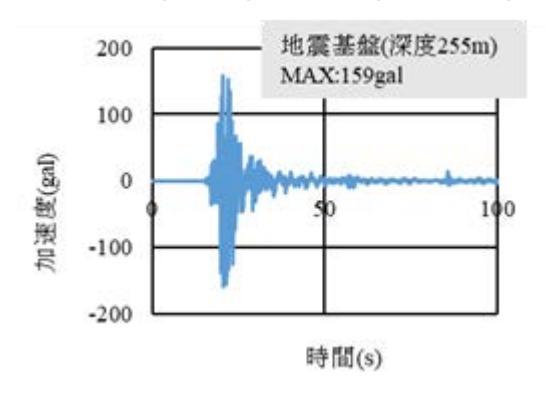
図-8 地震基盤観測波

入力地震動について記す. FLIP を用いて 1 次元の地 盤モデルを作成し, そのモデルの最下端に KMMH16 (熊本県益城町)の地震基盤において観測された地震波 を入力し, そのモデルの深度 42m 地点の加速度時刻暦 を引き上げ波とした. また, 最終的にモデルに入力した 地盤の物性値を表-7 に示す. なお, Vs=700 以上の岩盤 の Fc は, 一律で 0 とした. 地震基盤で観測された NS 方 向の地震動を図-8 に, 引き上げた地震動を図-9 に示す.

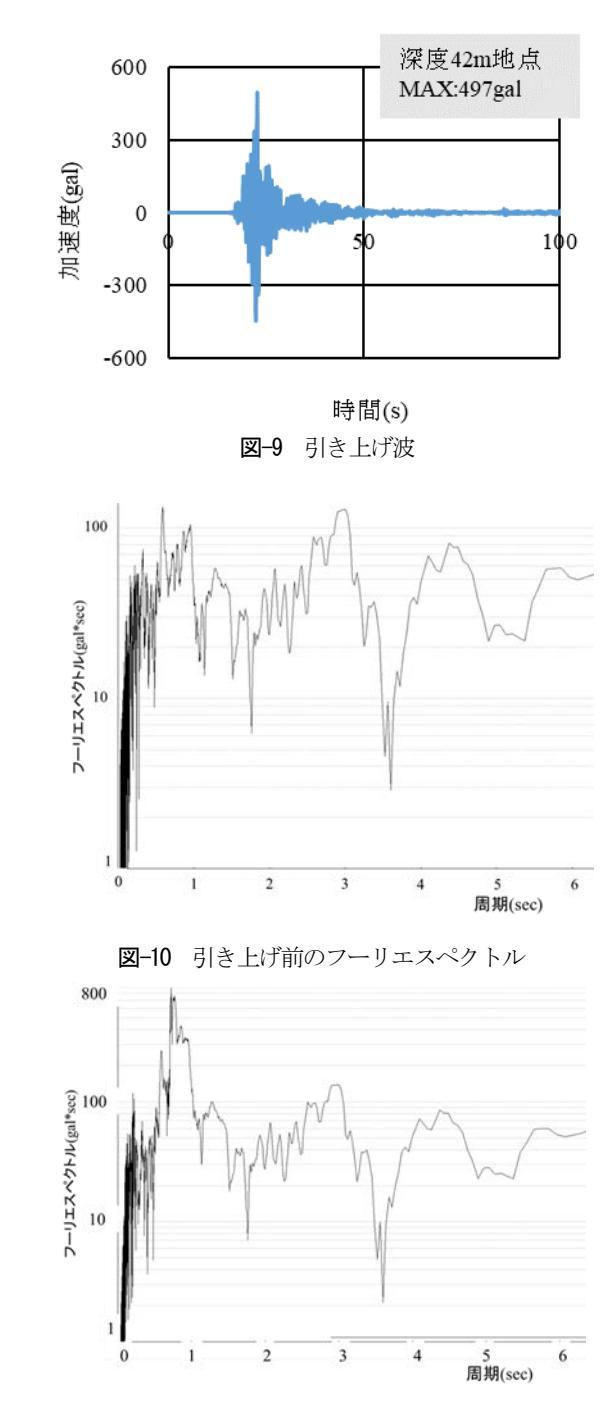
図-11 引き上げ後のフーリエスペクトル

今回の解析では、主要動を含む 16 秒から 46 秒の 30 秒 間を入力地震動とした.次に、引き上げ前の地震波(熊 本県益城町の地震基盤で観測された地震波)と引き上げ 後の地震波(1次元の地盤モデルの深度 42m での加速度 時刻暦)のフーリエスペクトルを比較する.引き上げ前 の地震波のフーリエスペクトルを図-10 に、引き上げ後 の地震波のフーリエスペクトルを図-11 に示す.引き上 げ波では、周期 1 秒弱のあたりの地震動成分が増幅され ていることが分かる.

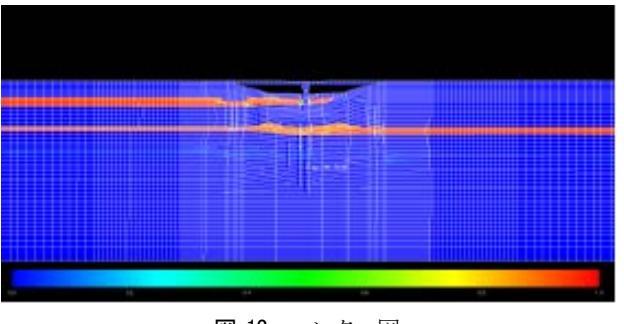
図-12 コンター図

非排水条件での加振終了直後の終局図を図-12 に示す. 図に示すコンターは過剰間隙水圧比を表しており、1 に 近いほど赤く、0 に近いほど青く示されている.

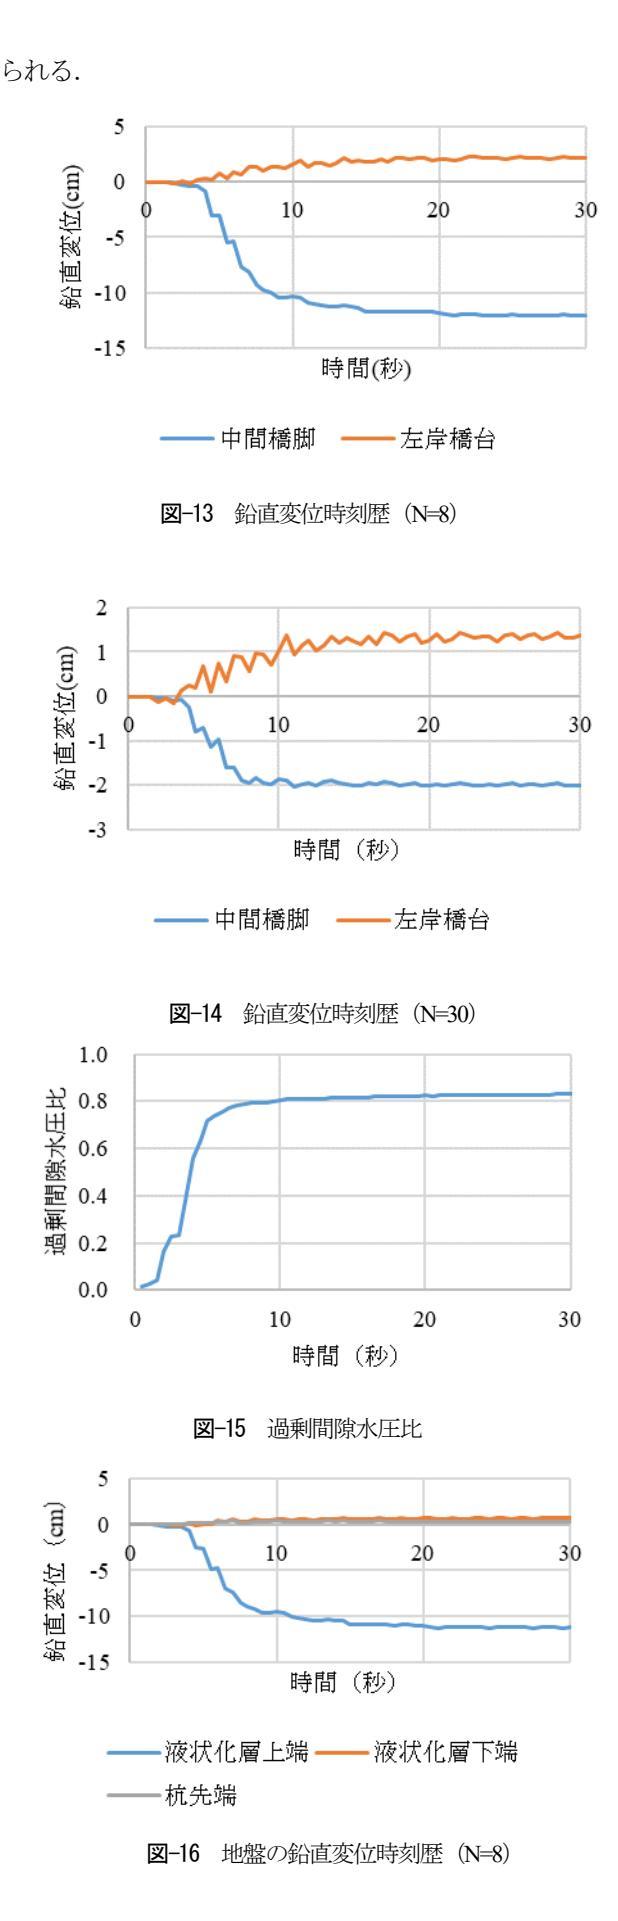
左岸側橋台下の節点及び中間橋脚下の節点の鉛直変位 時刻歴をついて記す.図-13 は杭の先端支持力を N=8 の場合で算出した時の鉛直変位時刻歴,図-14 は N=30 の場合で算出した時の鉛直変位時刻歴を示す.どちらの 場合も実現象である中間橋脚が左岸橋台よりも沈下する ということについては再現できている.N=8の場合は中 間橋脚と左岸橋台の最終的な沈下量の差として 14.1cm

(中間橋脚下 12.0cm 沈下, 左岸橋台 2.1cm 隆起), N=30の場合は 3.5cm (中間橋脚下 2.0cm 沈下, 左岸橋台 下 1.5cm 隆起) であった. 杭の先端支持力が弱い N=8の 場合の方がより多く沈下した結果を考えると、中間橋脚 が左岸橋台より沈下した原因は杭の先端支持力が弱かっ たことがあげられる.

過剰間隙水圧比の時刻歴を図-15 に示す.図-15 は砂 質シルトの液状化層の過剰間隙水圧比である.橋脚下の 地盤を参照した.過剰間隙水圧の上昇に追随して鉛直変 位が大きくなっていることが確認できる.

次に、中間橋脚下の地盤の鉛直変位時刻歴について記 す. 図-16 は杭の先端支持力を N=8 の場合で算出した 時の地盤の鉛直変位時刻歴,図-17 は N=30 の場合で算 出した時の地盤の鉛直変位時刻歴を示す.液状化層上端, 液状化層下端, 杭先端地盤の変位を示している. それぞ れの位置を図-18 に示す. 液状化層上端が水色, 液状化 層下端が橙色、杭先端地盤が灰色となっている. 図-16 を見ると、液状化層上端で大幅な沈下が起きている. ま た、図-17 では、液状化層上端に限らずどの位置でも大 きく沈下していない. これらから, 先端支持力が弱い場 合は、液状化により中間橋脚フーチング直下の砂層の剛 性が低下し、 杭および地盤(砂層)で橋梁を支えきれず、 橋梁のフーチングが沈下し、中間橋脚が左岸側橋台より 多く沈下したと考えられる.また,N=8の場合で先端支 持力を算出した場合の杭先端自体の鉛直変位時刻歴を図 -19 に示す.約 12cm 沈下しているため、中間橋脚下の 杭は下の層に突き刺さるようにして沈下していると考え

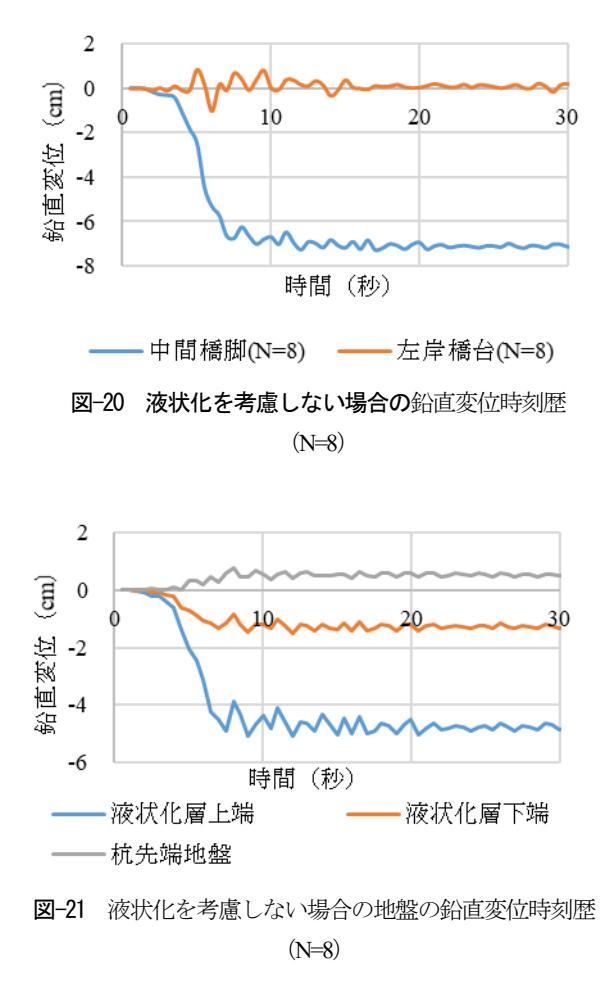
次に,液状化の沈下に対する影響について考察するため,液状化をを考慮しない(液状化パラメーターを0とした)解析結果について述べる.図-20は杭の先端支持力をN=8の場合で算出した時の鉛直変位時刻歴を示す.N=8の場合は中間橋脚と左岸橋台の最終的な沈下量の差として7.0cm(中間橋脚下6.8cm沈下,左岸橋台0.2cm隆起)であった.軟弱地盤があるため沈下はしているが、

液状化層のある場合に比べて鉛直変位は小さくなって いる.中間橋脚下の地盤の鉛直変位時刻歴について記 す.図-21 は杭の先端支持力を N=8 の場合で算出し た時の地盤の鉛直変位時刻歴を示す.図-16 と比べて 液状化層の存在した位置の沈下量が約 7.5cm 減少して いる.しかし,軟弱地盤の剛性低下として約 5cm ほど 沈下はしている.

- (3) 不整形地盤において杭先端の地盤の変位を見てみる と杭先端が下の層に刺さるようにして沈下していると 考えられる.
- (4) 不整形地盤において杭の先端支持力を №8, №30 の 場合の2ケースで算出し,解析を行ったところ №8 の 場合の方が №30 で算出した場合に比べ実現象に近い 結果となった.杭の先端極限支持力が沈下に大きく関 わっていると考えられる.
- (5) N=8 の場合で中間橋脚の杭の先端支持力を算出した 場合では、中間橋脚の鉛直変位が液状化層を考慮しな いケースより考慮するケースの方が 5.2cm ほど大きく 沈下している. 惣領橋では、中間橋脚の基礎直下に液 状化層が存在したため中間橋脚がより大きく沈下した と考えられる. 一方で、軟弱層の剛性低下による沈下 も寄与していると考えられる.
