# 2016年熊本地震における上水道管路の被害分析 と被害率への影響度の分析

本研究では地理情報システム(GIS)を用いて、2016年熊本地震における上水道管路の被害分析を行った. 上水道管路の管種,継手,口径,微地区分,地震動強さと被害率の関係性を分析し,現行の被害予測式の 妥当性の評価を行った.また,液状化や微地形の境界条件を考慮して被害分析を行った.本研究の結果と 既往の予測式の口径補正係数,微地形補正係数は近い値となったが,管種・継手補正係数に関しては一致 しない場合もあった.さらに,各管路属性,地震動強さ,液状化,微地形の境界条件が管路の被害率に与 える影響度をつかむため,数量化理論 I 類による回帰分析を行った.

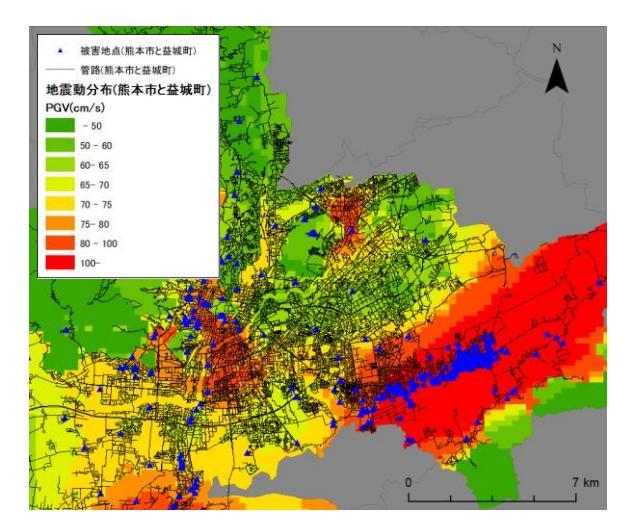
図-1 管路の敷設状況,被害地点,地震動分布 (熊本市と益城町)

本研究では、地理情報システム(GIS)を用いて分析を 行った.3章と4章で対象とするのは、2016年熊本地震 の際の熊本市と益城町の上水道管路の被害である.熊本 市と益城町の管路の敷設状況、および被害地点を図-1 に示す.なお、微地形区分、熊本地震の際の液状化発生 地点は若松ら<sup>3,8</sup>が取りまとめたデータを用いる.また、 熊本地震の際の熊本市、益城町の地震動分布<sup>9</sup>を図-1 に 併せて示す.

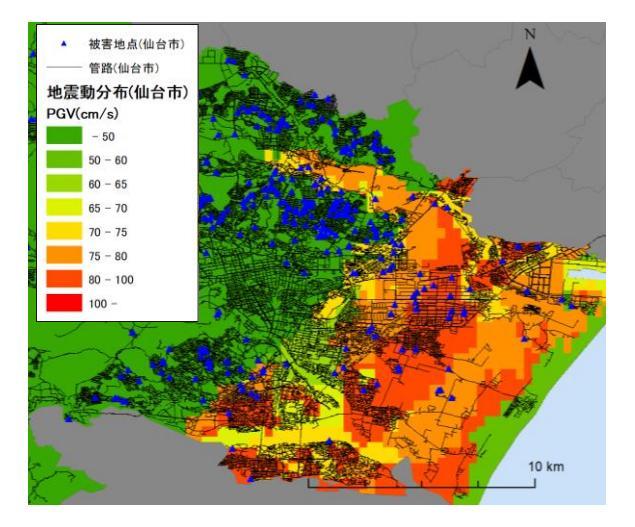
図-2 管路の敷設状況,被害地点,地震動分布 (仙台市)

における仙台市<sup>10</sup>といわき市<sup>11</sup>,2007年新潟県中越沖地 震における柏崎市<sup>12</sup>の被害データを対象に分析を行った. 仙台市,いわき市,柏崎市の管路の敷設状況,被害地点, 管路データ,地震動分布をそれぞれ図-2~図-4に示す. なお,これらの地震動のデータは地震動マップ即時推定 システム<sup>13</sup>から取得した.

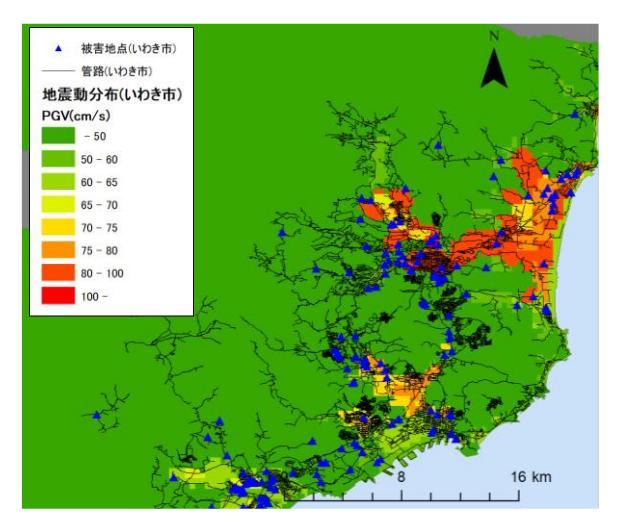
図-3 管路の敷設状況,被害地点,地震動分布 (いわき市)

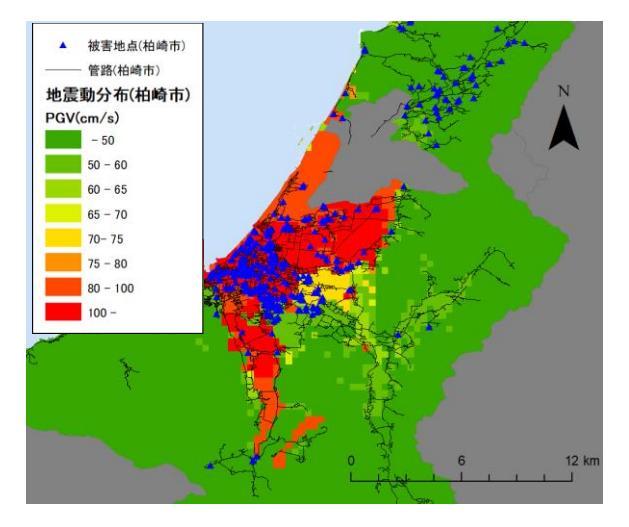
図4 管路の敷設状況,被害地点,地震動分布 (柏崎市)

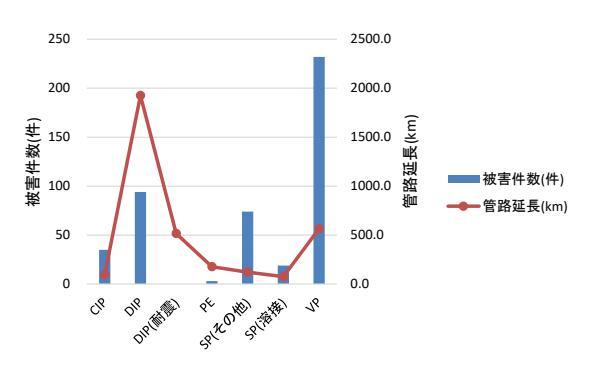
図-5 管種別の被害件数と管路延長(熊本市と益城町)

管種・口径別の被害件数及び被害率のクロス集計表を表 -1,益城町の管種・口径別の被害件数及び被害率のクロ ス集計表を表-2に示す.また,熊本市と益城町を合わせ た管種別の被害件数と管路延長を図-5,口径別の被害件 数と管路延長を図-6に示す.

3478 kmのうち,管種・継手はDIPが1926 km, 口径は φ 100-150 mmが1658 kmと, それぞれ最も多く占めている ことが確認された.また,総被害件数457件のうち, VP, DIP, SP(その他)の順で被害が多く発生しており, DIP(耐震)では被害が全く発生していないことが確認さ れている.特にVPの被害件数は232件で,全体のおよそ 50%を占めている.また,図-6によると,口径50-80 mm の被害数が213件と最も多く,口径200 mm以上で急激に 被害数が減少していることが確認された.

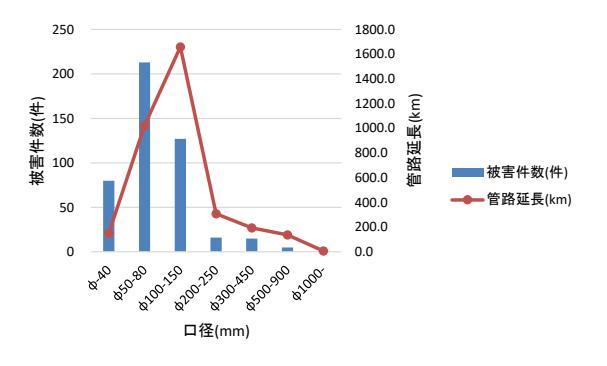
#### 図-6 口径別の被害件数と管路延長(熊本市と益城町)

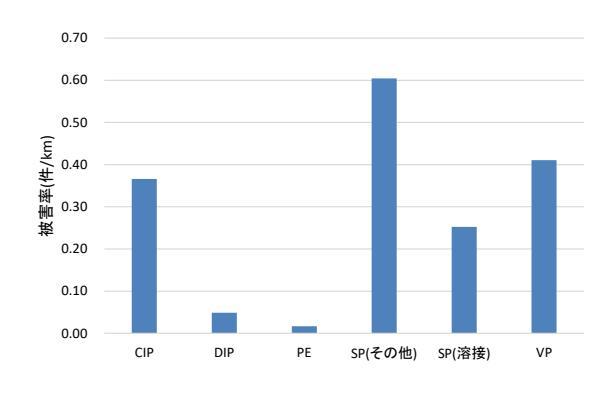
図-7 管種別の被害率(熊本市と益城町)

熊本市と益城町の管種別の被害率を図-7に示す.熊本市と益城町を合わせた被害率では、SP(その他)の被害率 が最も高く、次いでVPの被害率が高い.上水道管路の

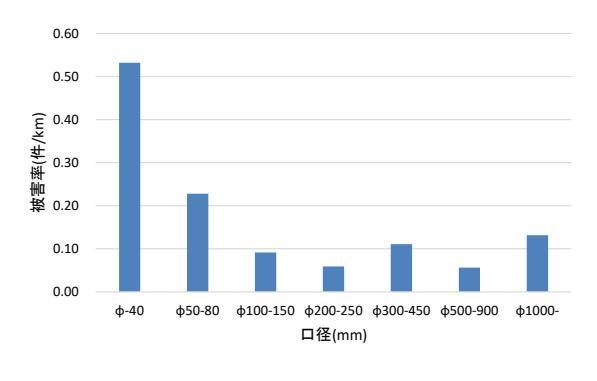
図-8 口径別の被害率(熊本市と益城町)

口径別の被害率を図-8に示す. 口径40 mm未満の管路の 被害率が0.53件/kmで最も大きな値を示した. 口径200-250 mm以下の範囲では, 口径が小さくなるに従って被 害率が大きくなる傾向がみられた.

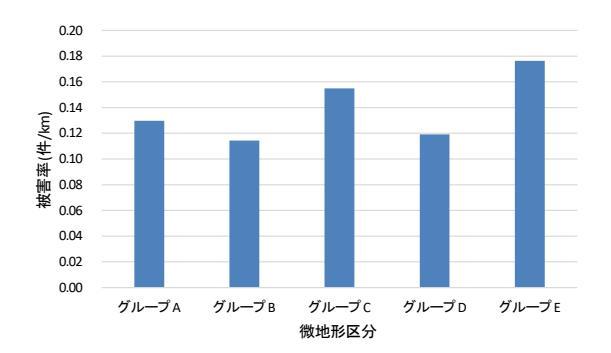
図-9 微地形別の被害率(熊本市と益城町)

次に上水道管路の微地形別の被害率を図-9に示す.なお、ここでは管種による区別は行っていない.文献<sup>49</sup>に従って微地形区分をグループ分けした.グループAは、山地、山麓地、丘陵、火山地、火山山麓地、火山性丘陵、グループBは、砂礫質台地、ローム台地、グループCは、谷底低地、扇状地、後背湿地、三角州・海岸低地、グル ープDは、自然堤防、旧河道、砂洲・砂礫洲、砂丘、グ ループEは埋立地、干拓地を示す.図-9によるとグルー プEの被害率が最も大きく、グループBの被害率が最も

小さい値を示したが、各グループの被害率の差異は小さい結果となった.

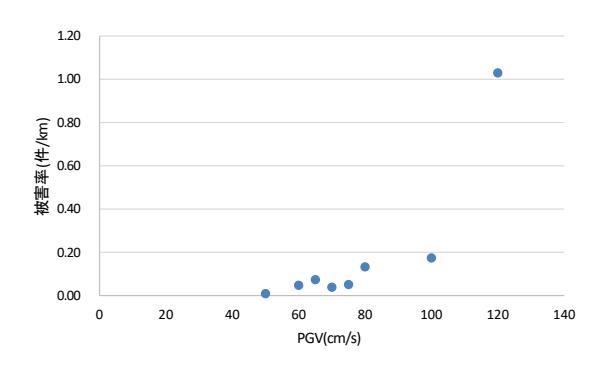
図-10 PGV別の被害率(熊本市と益城町)

熊本地震の際の地震動分布を考慮し、PGV別の管路被 害率を図-10に示す.なお、ここでは、管路延長がおよ そ等しくなるようにPGVの区分を設定した. PGVが100 cm/s以上での被害率が最も高く、PGVが大きくなるに従 い、被害率が増加する傾向がみられた.

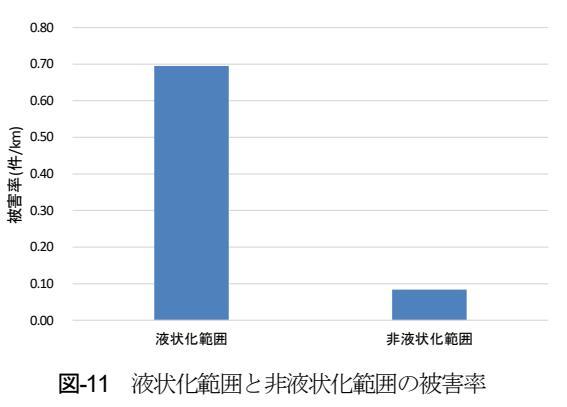
(熊本市と益城町)

熊本地震の際に熊本市,益城町において液状化の発生 が確認されたことから,液状化に着目して上水道管路の 被害分析を行った.熊本市と益城町における全管種を含 めた液状化を考慮した被害率を図-11に示す.ここで, 液状化範囲とは,GIS上の対象とする250mメッシュ内の どこか1箇所でも液状化の発生が確認されているメッシ ュを指す.液状化範囲の被害率は0.69件/kmで,非液状 化範囲よりも約8.5倍大きな値を示した.このことから, 液状化が被害率に与える影響は大きいと考えられる.

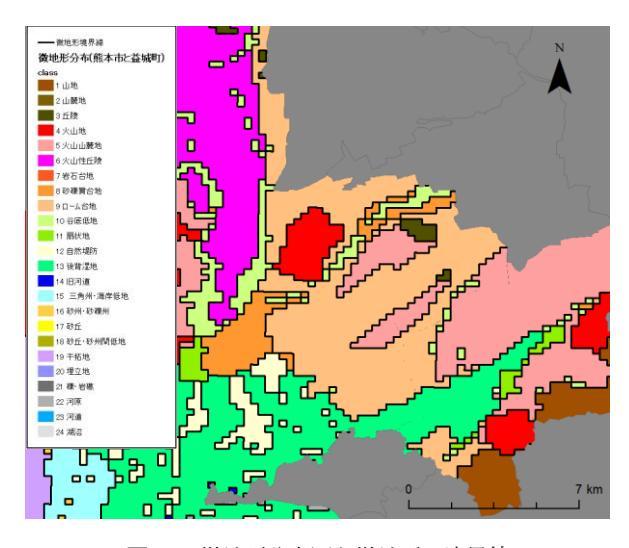
図-12 微地形分布図と微地形の境界線 (熊本市と益城町)

さらに、微地形境界部と境界以外の管路被害率を算出 し、それらを比較することで、微地形分布図の境界部に おける管路被害の特徴を把握する.微地形の境界部に着 目し分析するために、まず、図-12に示すように地理情

報システム (GIS) で微地形の境界線を表示し,その境 界線を中心に250 m以内を微地形境界部と設定した<sup>15)</sup>. 図-13に,微地形境界部と境界以外の全管種の被害率と 管路延長を示す.熊本市と益城町の微地形境界部の管路 延長は1338 km,被害数は271件,被害率は0.20件/kmであ り,境界以外の被害率よりも2.2倍高い値を示した.微 地形境界部の被害率は,境界以外の被害率よりも高くな る傾向が認められた.

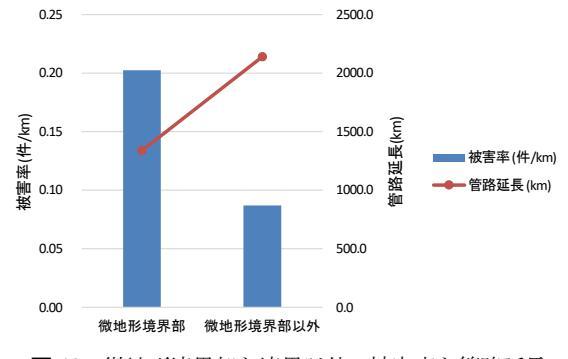
図-13 微地形境界部と境界以外の被害率と管路延長 (熊本市と益城町)

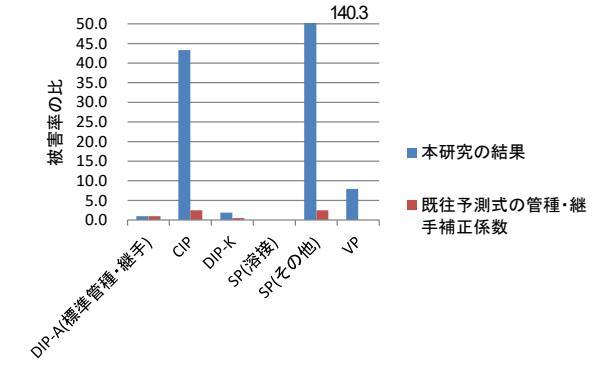
図-14 管種・継手補正係数の検証

被害予測式の標準口径( φ 100-150)及び標準微地形(谷底 低地,扇状地,後輩湿地,三角州・海岸低地)における 標準管種・継手(DIP-A)の被害率と他の管種の被害率を 比較した(図-14).

標準口径かつ標準微地形における管種・継手別の被害率は、標準管種・継手DIP-Aと比較すると、CIPの補正係数2.5に対して43.3倍、DIP-Kの補正係数0.5に対して1.9倍、SP(その他)の補正係数2.5に対して140.7倍、VPの補正係数2.5に対して7.9倍と、どの管種も高い被害率の比を示した.特にSP(その他)とCIPは管路延長が短いこともあって、このような高い値を示したと考えられる.

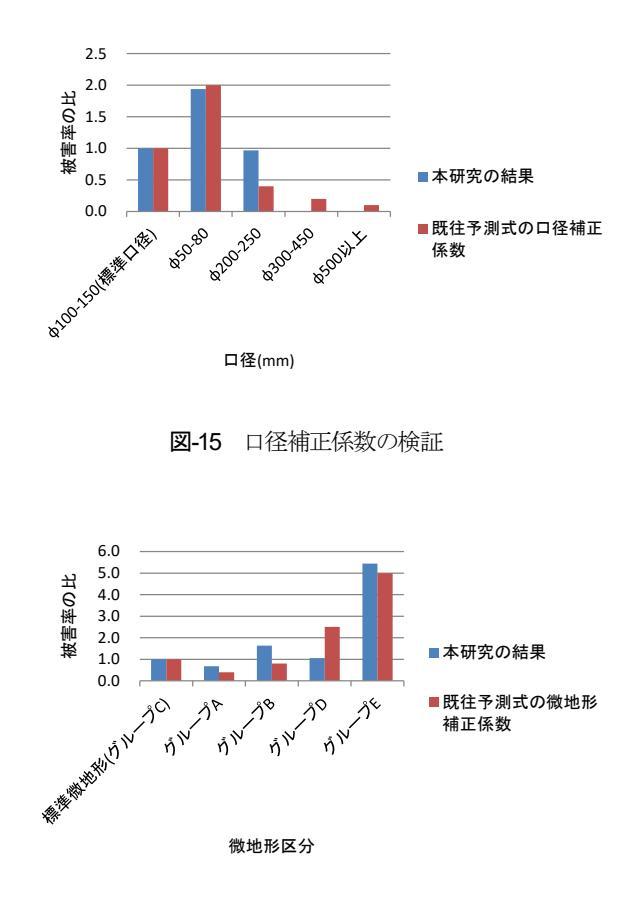
図-16 微地形補正係数の検証

微地形補正係数Caの評価のため、微地形補正係数の 値と、標準管種・継手かつ標準口径における標準地形区 分(グループC)の被害率と他の地形区分の被害率の比率 を比較した(図-16). グループB, グループDの地形区分 では地形補正係数の値に対して2倍,2.3倍と大きな値を 示したが、グループA、グループEの区分では、補正係 数の値に対して0.7倍、5.4倍となり、補正係数と概ね調 和的な値であった.

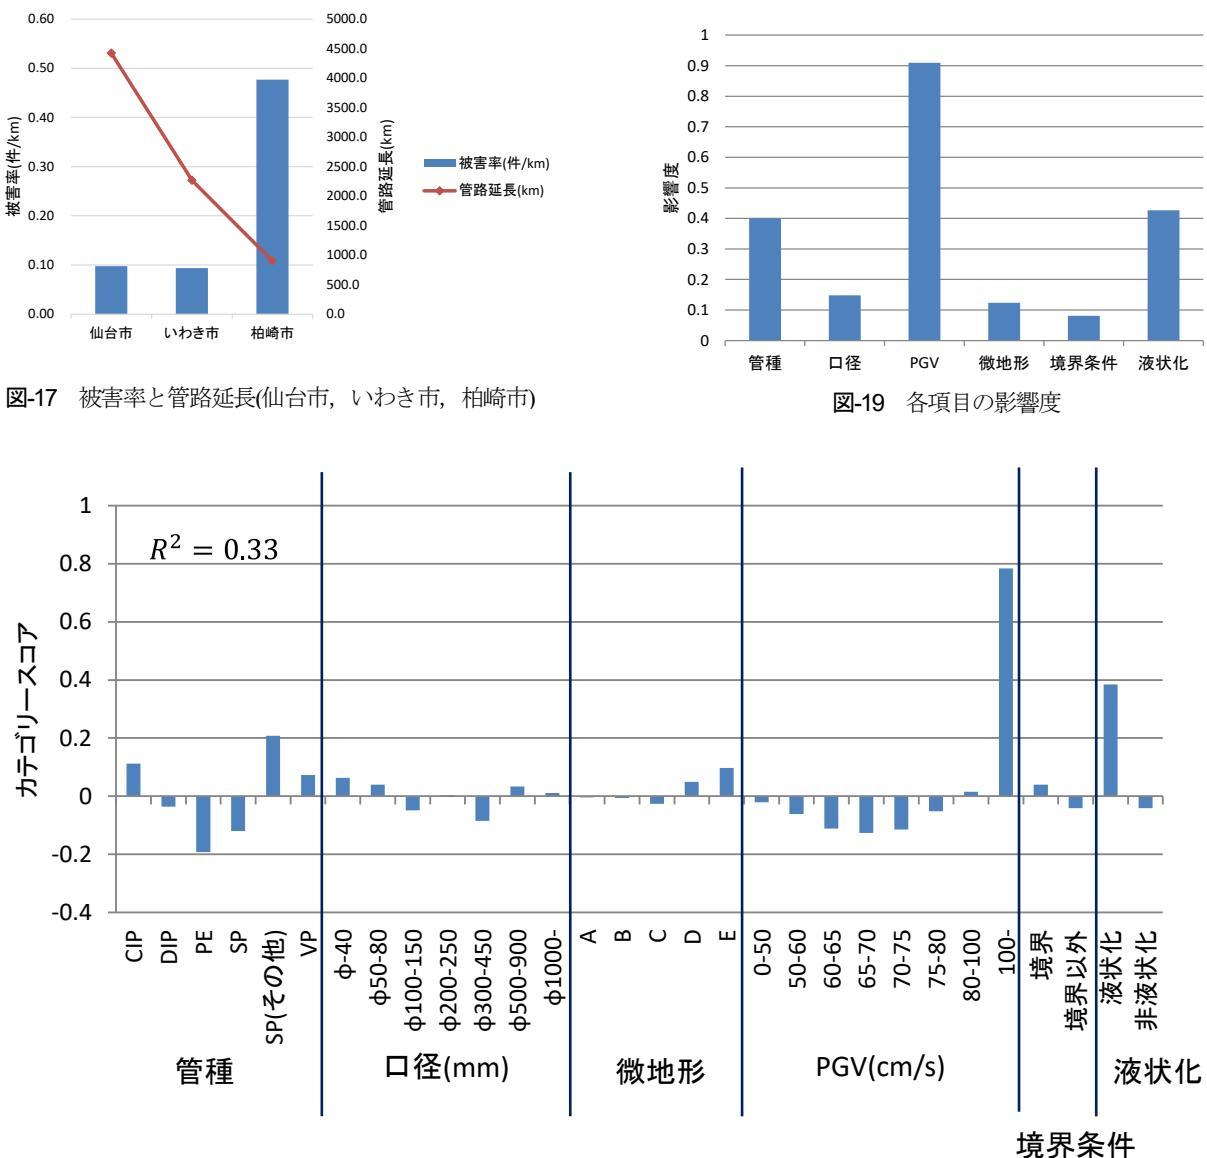
図-18 各説明変数のカテゴリースコア

各説明変数のカテゴリースコアを図-18、各項目の影 響度を図-19に示す.分析結果の決定係数R<sup>2</sup>は0.33であ った. 図-18によると、PGV100 cm/sと液状化のカテゴリ ースコアが非常に大きな値を示した. これは、被害率を 高くすることに大きく影響していることを意味する. PGV60-65 cm/s, 65-70 cm/s, 70-75 cm/sにおいては、カテ ゴリースコアが小さく、同程度の値を示した. これは、 この3つのPGV区分のデータのうち、被害率が0件/kmの データがおよそ80%を占めていることが原因で、被害率 を小さくすることに影響していると考えられる. 微地形 においては、軟弱地盤であるD区分とE区分、境界条件 では微地形境界部が比較的大きな値を示した.図-19に よるとPGV, 液状化, 管種の順で影響度が大きな値を示 した.特にPGVの影響度が非常に大きく、次に大きな液 状化よりも約2.1倍大きな値を示した. 口径, 微地形, 境界条件の影響度は同程度で、微地形と境界条件を比較 すると、微地形の方がわずかに大きな値を示した.
