## 組積構造の盛土式乗降場の 耐震補強に関する実験的研究

Key Words: masonry train platform, seismic reinforcement method, shaking table test

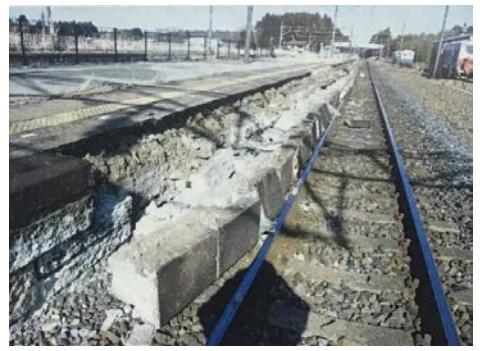
図-1 盛土式乗降場被害事例

東北地方太平洋沖地震などの過去の大地震で,鉄道の 在来線の盛土式乗降場いわゆる盛土式のプラットホーム (または単に「ホーム」と呼ぶことが多い)で岩石やコ ンクリートブロックによる組積構造の擁壁が崩れ,線路 側に崩壊するなどの被害が生じた(図-1).このような 被害が,列車本数が多い駅や,乗降人数が多い駅で発生 すると,崩れたブロックに列車が衝突して脱線の可能性 や,ホーム上にいる乗降客が転落する可能性もあり,人

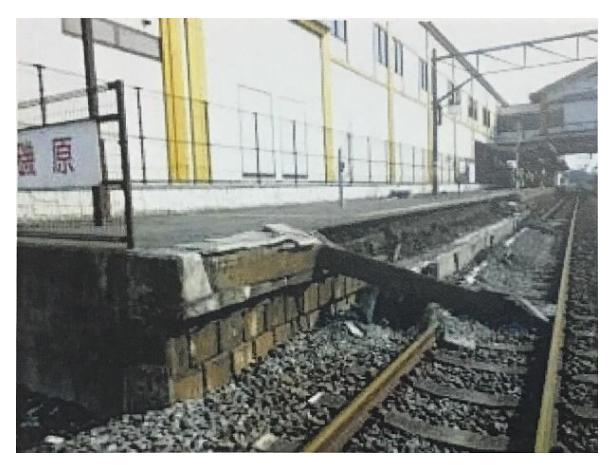
図-2 磯原駅の被害

Case-1 は、東北地方太平洋沖地震で実際に被害を受け た常磐線の磯原駅をモデルとしている<sup>2</sup>. 磯原駅の被害 は図-2 のような状況であり、乗降場の起点側端部付近 で約24mに渡って、コンクリートブロックが線路側に倒 れて崩壊した. 磯原駅付近では、地表面加速度の観察所 がなかったため、最も近い K-NET の観測地点の観測波 から、1 次元重複反射理論による等価線形化法より引き 戻して基盤波を算出して、磯原駅の地盤情報を用いた 1 次元モデルに基盤波を入力して時刻歴応答解析にて地表 面加速度を算出した. 算出した線路直角方向の地表面最 大加速度は、514gal であった.

今回の模型実験では、崩壊形態として、笠石と1段目 のコンクリートブロックが一体として傾斜し、ブロック の前面角部を中心に転倒する挙動を示した.2段目、3 段目のブロックは、ほとんど動いておらず、残留変位も 小さい.次のステップの450galの加振では、転倒したブ ロックが軌道側へと落下し、図-2に示した被災事例と 同様の崩壊形態を示した.当該地点の推定地表面最大加 速度514galになる前には崩壊し、現地の被災状況を概ね 再現した.転倒の起点となった1段目のブロックは、他 のブロックと比較して幅が狭く、転倒に対する安定性が 低い.2段目、3段目のブロックは、背面盛土の自重が 抑えとなり転倒に対する安定性が高いことから、転倒に 至らなかったと考えられる.

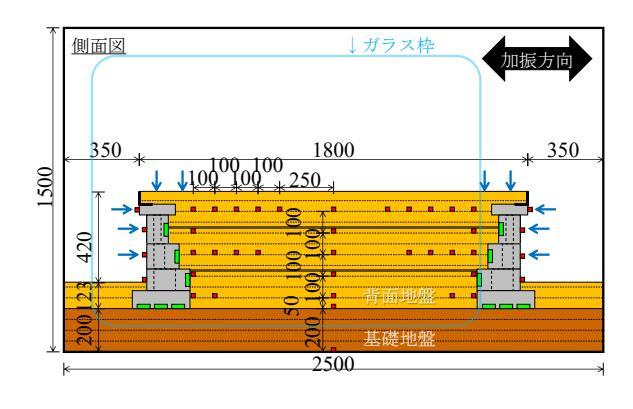
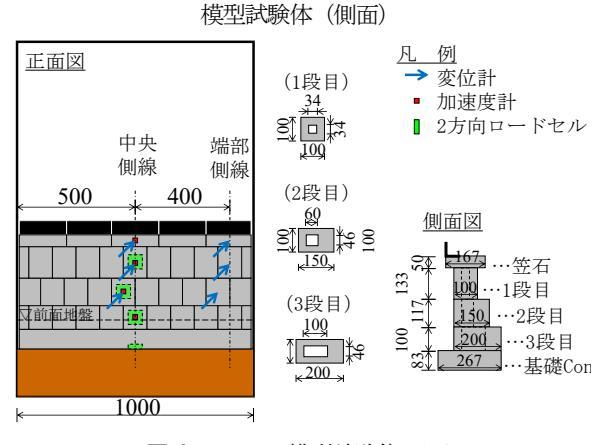
図-3 Case-1 模型試験体(正面)

磯原駅の特徴としては、高さを上げるため笠石の上に 嵩上げしていることに加え、コンクリートブロックの内 部が空洞となっており、上面から見た形状は「ロの字」 の断面となっている. 模型においても、モルタル製のブ ロック模型(比重:2.30)に対し実物と同じように空洞 断面を再現した. ブロック間の目地は、模型実験では、 付着力の影響が大きく、擁壁の一体性を過大評価する懸 念があるため、目地を設けず空積み構造とした.

模型試験体は、図-3 に示す通り、背面地盤のすべり 崩壊線がお互い干渉しないと判断し、擁壁を左右に設け た形式とした.ただし、右側の擁壁については、観察窓 のガラス面に接していないため、直接観察はできていな い.

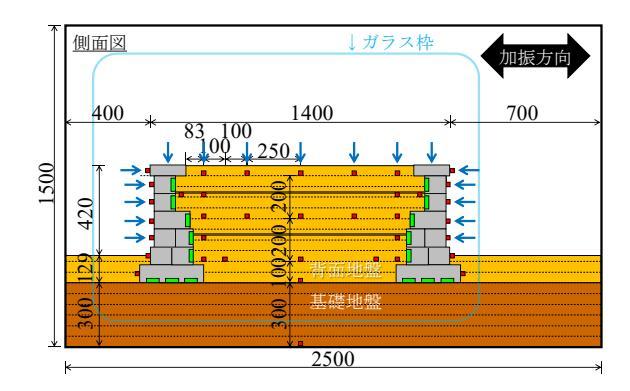
図-4 Case-2 模型試験体

Case-2 は、首都圏の駅をモデルとしており、乗降場の 高さ(レールレベルから笠石天端まで)が1,100mmで構 築、管理されており、擁壁の高さとしては概ね1,600mm 程度である. 模型試験体は、図-4 に示す. 擁壁の材質 はコンクリートブロックを模擬して、このケースも空積 みとした. また、Case-1 実験結果から、左右の擁壁を近 づけても背面地盤のすべり面がお互い干渉しないことが 分かったので、右側の擁壁も観察できるように観察窓の ガラス面に接するように配置した.

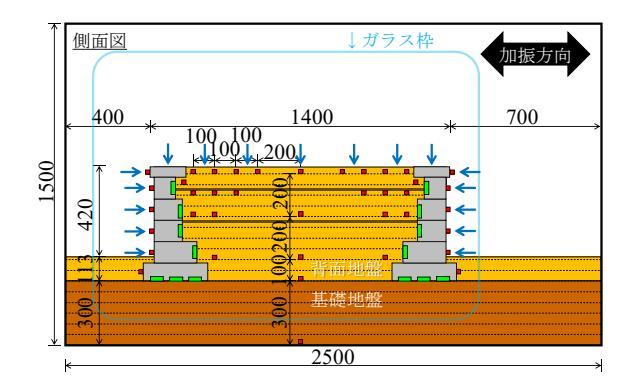
図-5 Case-3 模型試験体

Case-3 は、同じく首都圏の駅をモデルとしているが、 擁壁の材質は、基礎部と天端の笠石を除いてコンクリー トブロックより軽量な大谷石(比重:1.70)を模擬して いる.模型試験体は、図-5 に示す.このケースも空積 み構造とし、Case-2 と同様に左右の擁壁が観察できるよ うに配置した.

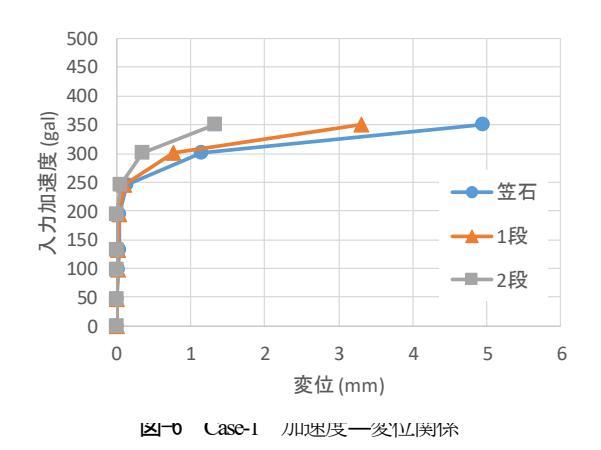
図-6に加速度-残留変位関係を図-7,8に400gal,450gal の加振後の状況写真(左側断面)を示す.なお,左右断 面ともに同様な挙動を示した.入力加速度が250galまで は、ほとんど残留変位が生じなかったが、300galとなっ て残留変位が生じ始め、450galで組積擁壁が崩壊した. 350gal 以降の加振では、変位が増大して変位計が損傷す る懸念があったため変位計を撤去したため、変位の記録 はない.

中央と端部の2側線を比較すると、残留変位は概ね同じ値を示し、線路方向の挙動に差は見られなかった.

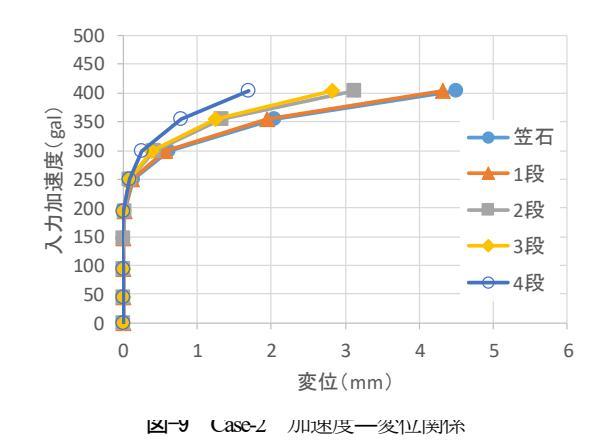
b) Case-2(首都圏(コンクリートブロック)モデル) 図-9 に加速度-残留変位関係を図-10,11 に 450gal, 500gal の加振後の状況写真(左側断面)を示す.なお, 左右断面ともに同様な挙動を示した.Case-2 は,300gal 加振から残留変位が大きくなり,450gal で大きく傾斜し, 500gal で崩壊に至った.崩壊形態として,笠石と1段目 ~4段目(5段目)までのコンクリートブロックが一体 として傾斜し,前面に転倒する挙動を示した.

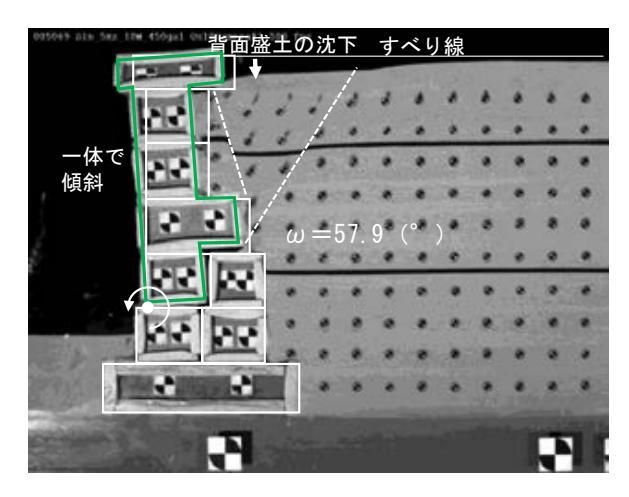
図-10 Case-2 450gal 加振後写真

ただし、4段目と5段目のブロックは、2列並列で配置 されており、画像から挙動を分析すると、一体として転 倒する挙動を示したのは、前列のブロックのみであり、 後列のブロックは大きく動いていない.

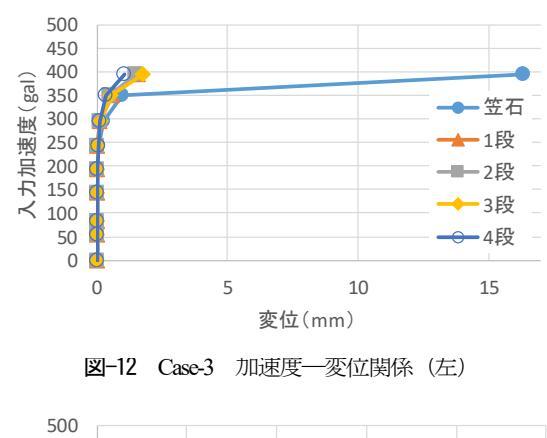
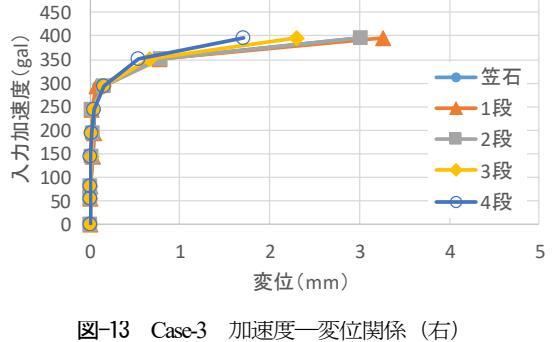
Case-3 は、残留変位量をみると、左右で挙動の多少の 差が出た.図-12 は左側、図-13 は右側の加速度-残留変

位関係の結果を,図-14,15 は左側の 500gal,550galの加 振後の状況写真を示す.左右とも 350gal 加振から変位が 出始め,400gal 加振から大きく滑動し始め,その後,変 位計の撤去により数値データはないが,画像の分析より, 450gal 加振から,基礎部を除くブロック全体が前面へ滑 動するように水平に変位し始めた.徐々に上部の水平変 位量が大きくなり前面にせり出すようになり,右側は 650gal 加振で崩壊に至った.左側は,一時 400gal 加振で 笠石が単独して大きく変位する動きであったがその後, 1 段目以下が追随して前面に愛位して,600gal 加振で崩 壊に至った.全体で前面に滑動する崩壊の挙動は左右と もほぼ同様であった.

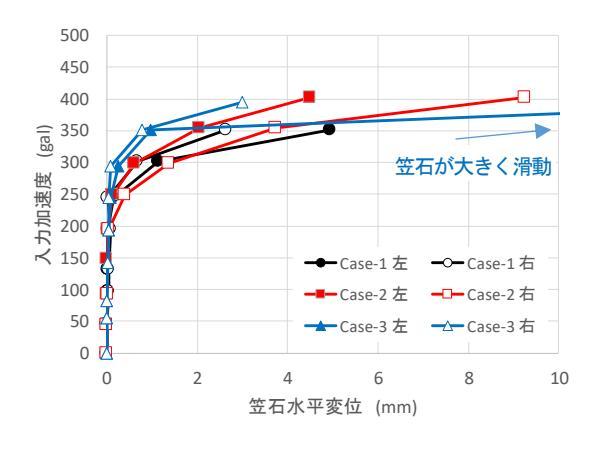
図-16 無補強の加速度—変位関係図

各ケースの天端の笠石位置での水平変位の結果を図-16に示す. Case-1 と Case-2 では、変位が発生し始める震 度が 0.3 程度であった. Case-3 の大谷石の場合は、コン クリートブロックより軽量なため、変位が発生し始める 震度は、他に比べて少し高くなり、0.35 程度であった.

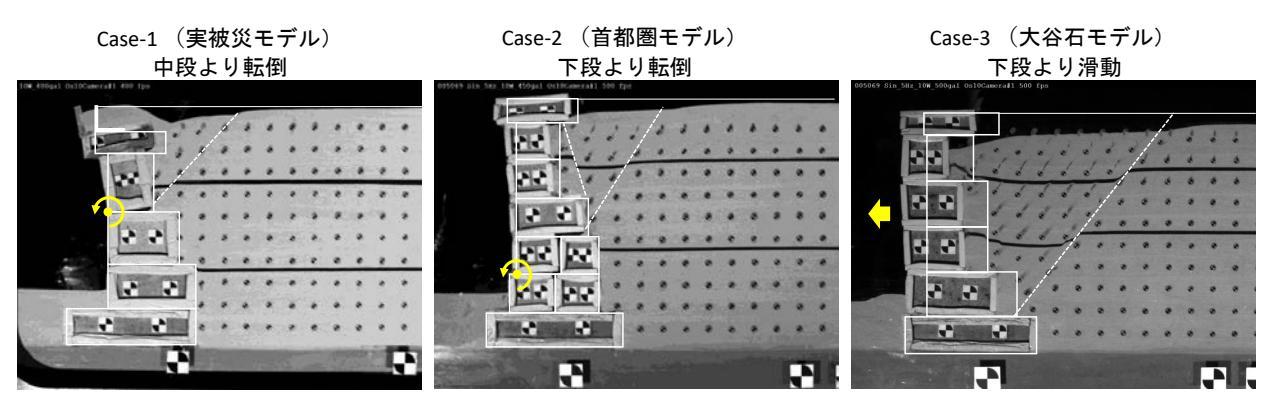
**図-17** 比較写真

また,各ケースの崩壊に至る挙動が分かる比較写真を 図-17 に示す.各ケースで崩壊に至る挙動に差がみられ, まとめると以下のとおりである.

Case-1 は、中段のブロックが回転して、450gal で転倒 して崩壊.

Case-2 は、下段のブロックが回転して、500gal で転倒 して崩壊.

Case-3 は、下段よりブロック全体が滑動して、600gal で押し出され崩壊.

いずれも、450gal~600gal 程度で大変形して崩壊して いることから、L2 地震で崩壊する可能性があることが 分かった.

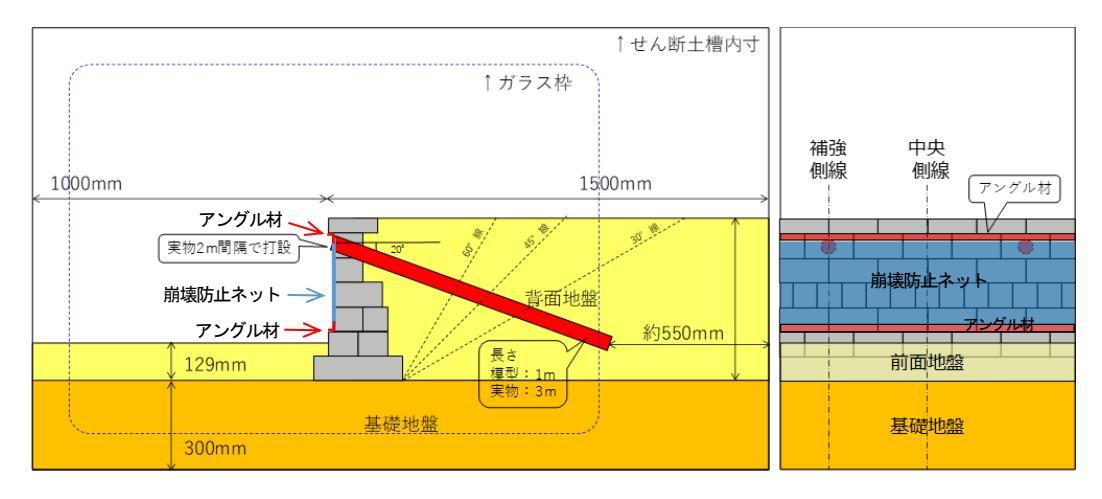
図-19 補強 Case-1 模型図

補強 Case-1 (図-19) は、棒状補強材とブロックの崩 壊防止ネットを組み合わせたタイプである、棒状補強材 の補強部材は、実物換算で φ=150 mm, (想定すべり線 φ30度よりも lm定着できるように)長さL=3mとし、 線路方向に2mピッチに設置した、棒状補強材模型の材 料は D26 の異形鉄筋を芯材とした地山補強材 <sup>4</sup>を想定し、 概ね鉄筋コンクリートを比重が近いアルミ製(比重: 2.5)とした、棒状補強材模型の周面には、背面地盤と の摩擦を再現するため、同材料の東北珪砂 6号の乾燥砂 を瞬間接着剤で貼り付けた、また、補強材頭部には受板 (鋼鉄製、寸法:30mm×30mm)を設置した。

崩壊防止ネット(ポリエステル製,網目寸法:8mm メッシュ,破断時割線剛性:50.0 kN/m)は,既設石積み 擁壁の耐震補強方法<sup>5)</sup>で実績があり,補強 Case-1 ではブ ロックの崩壊防止のより一層な効果を得ることを目的で 設置した.なお,崩壊防止ネットは,落石防止等で使用 されている高分子ネットの破断時割線剛性 85.7 kN/m に 相似則を考慮したものである.崩壊防止ネットの設置方

法は笠石と1段目のブロックを固定するアングルと下段 部にも設けたアングルで挟むように固定した.アングル 材は、アルミ製とし相似則を考慮して断面(50mm× 50mm, t=5mm)としブロック一つに対して一か所ずつ でボルトで固定した.

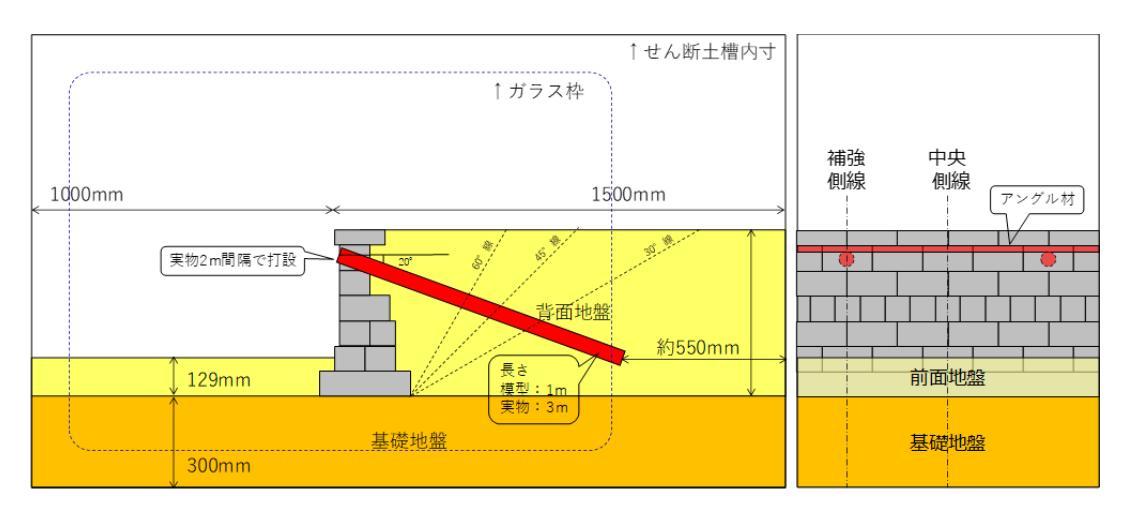
図-20 補強 Case-2 模型図

補強 Case-2 (図-20) は、補強 Case-1 で設けた崩壊防止 ネットの効果を確認するために、比較のために崩壊防止 ネット、下部のアングル材がないタイプとした.

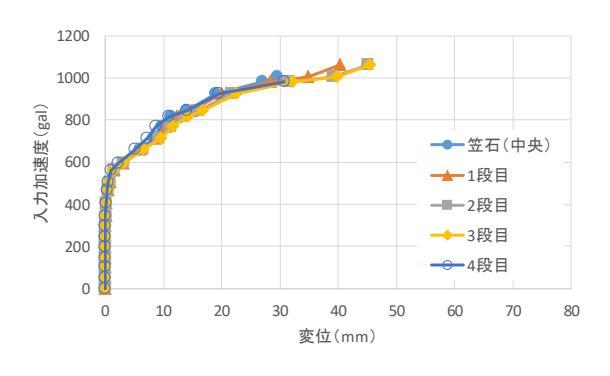
図-21 補強 Case-1 加速度-残留変位関係

図-21 に補強 Case-1 の加速度-残留変位関係,図-22,23 に 800gal,1,000gal 加振後の状況写真を示す.比較対象で ある無補強の Case-2 では、300gal 加振から残留変位が急 激に大きくなり、450gal で大きく傾斜し、500gal で崩壊 に至っていたが、補強した本ケース(補強 Case-1)では、500gal まではほとんど残留変位がなく、550gal~600gal 加振から残留変位が大きくなりはじめた.1,000gal 加振で も、笠石部で 30mm と残留変位は大きくなったが、崩壊 することはなかった. 擁壁の変形は、笠石から4段目の

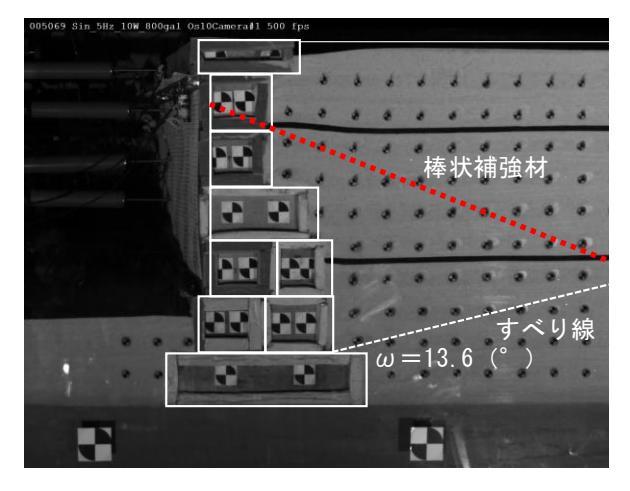
図-22 補強 Case-1 800gal 加振後状況

ブロックまでほぼ一体の動きをしており,擁壁前面側に 水平に滑動する動きであった.900gal加振からは,徐々 に中段の3段目のブロックが飛び出るような動きとなっ た.これは,慣性力や背面の土圧が大きくなってきたが, 1段目は棒状補強材の効果により前面への動きを制限さ れており,4段目は5段目とアングルで固定され,5段目 は,基部の摩擦と前面の土の抵抗により動きが制限され ているため,相対的に3段目付近を拘束する力が弱く, 前面に飛び出すような動きとなったと推定される.本ケ ースは,前面をネットで覆っており,飛び出そうとする 動きを拘束しているように見えたが,どれほど効果があ ったかは不明確であった.

背面地盤の動きを観察すると,800gal を超えたころか ら,緩い角度(約13.6度)のすべり線が観察された.無 補強のケースと比較すると,かなり緩い角度であった.

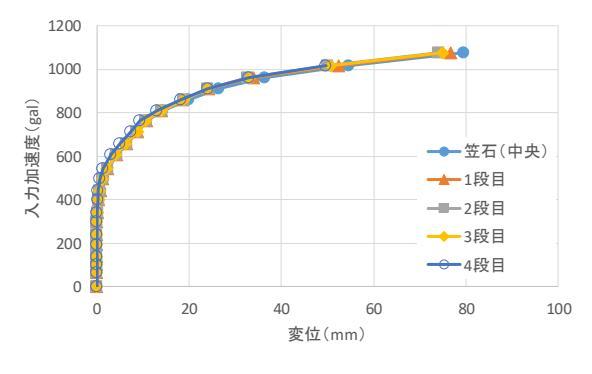
図-24 補強 Case-2 加速度-残留変位関係

次に, 図-24 に補強 Case-2 の加速度-残留変位関係, 図-25, 26 に 800gal, 1,000gal 加振後の状況写真を示す. 崩 壊防止ネットが無い補強 Case-2 は, 550gal~600gal 加振で, 残留変位が大きくなり始めており, ネット補強がある補

強 Case-1 とあまり変わらない. その後の変位計により計 測された変位量は,補強 Case-1 よりは大きな値で推移し たが,ブロック全体の挙動としては大きな違いは見られ なかった.本ケースも 800gal 加振ころから明確なすべり 線が観察され始め,すべり線の角度は補強 Case-1 とほぼ 同じであった.

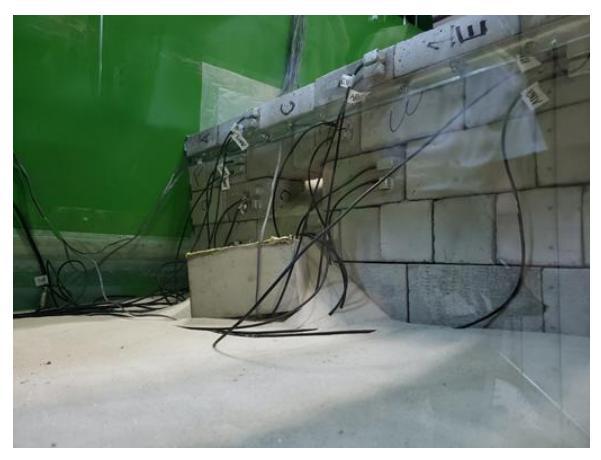
図-27 補強 Case-2 1150gal 加振後状況

最後は、変位計を全部取り除いて、崩壊するまで加振 を試みた. 1150gal 加振中に、図-27 のように中央付近の

2 段目のブロックが抜け出して、ここで加振を終了した. 抜け出たブロックは、直前の 1,000gal 加振後の観察で、 かみ合わせが緩く指で押す程度でぐらつくことを確認し ている.

壊防止に大きな効果があったことが分かる.補強 Case-1 の崩壊防止ネットの効果は、ネット無しの補強 Case-2 で ブロックの抜け出しがあったことを考えると、ブロック の散乱防止という意味では効果がある.ただし、全体の 変形という観点からは、加速度-残留変位の関係では多 少の差はあったが、ブロック全体の挙動には大きな差は 見られなかった.今回対象とした石積み擁壁は、補強ネ ットを適用した既往の研究 <sup>9</sup>と比較して高さが低く、補 強ネットのみでカバーされる石が少ないこともあり、補 強ネットによる補強効果の差が表れなかったと考えられ る.
