変位制限構造の設置位置の違いによる変位制限 構造および橋台躯体の損傷に関する基礎的検討

FINITE ELEMENT ANALYSIS ON DAMAGE OF LATERAL DISPLACEMENT CONFINING STRUCTURE AND ABUTMENT DUE TO COLLISION WITH SUPERSTRUCTURE

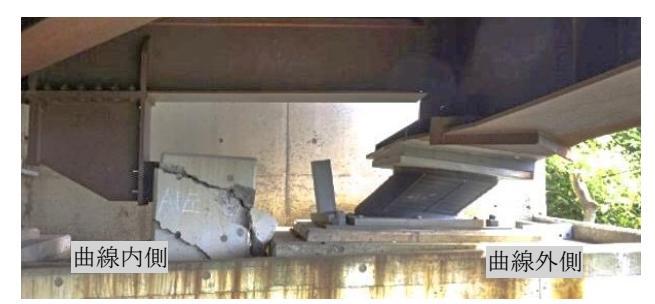
写真-2 A1 橋台曲線外側の変位制限構造 の損傷状況

扇の坂橋の変位制限構造の被害状況について, 写真-2に示す.上部構造全体が曲線外側方向へ25cm 程度移動し,残留変位として残っている.扇の坂橋

A1 橋台では,変位制限構造は2 個設置されているが, 写真-2 に示すように曲線外側の変位制限構造のみせん断破壊が生じており,曲線内側に設置されている 変位制限構造には損傷が生じていなかった.

なっており、変位制限構造を橋座縁端に設置してい たモデル1では設計地震力程度の耐力しか保有して いない計算結果となった.図-5に設計荷重時(485kN 時)の橋台躯体および変位制限構造の損傷図を示す. 損傷図中のひび割れは、ひび割れの長さや幅を示す ものではなく、単純にひび割れの方向を示すもので ある.実橋モデル(図-5(a))では、橋台躯体にひび 割れは見られず、変位制限構造の荷重載荷側の基部 付近に曲げに起因すると想定されるひび割れが発生 している.これは実際の被害状況と同様である.し かしこの時点では、写真-2に見られる荷重載荷点(ゴ ム緩衝材との接触点)から発生していない.モデル 1(図-5(b))では、橋台の隅角部や変位制限構造に も多数のひび割れが見られ、荷重に抵抗できていないことが確認できる.ひび割れ損傷図中の白線はひび割れ輪郭線、赤線はひび割れの閉じていることを示す.また、モデル-2(図-5(c))では他モデルと比べて変位制限構造が十分に破壊された後で、実橋モデルよりも早い段階で橋台にひび割れが発生した.

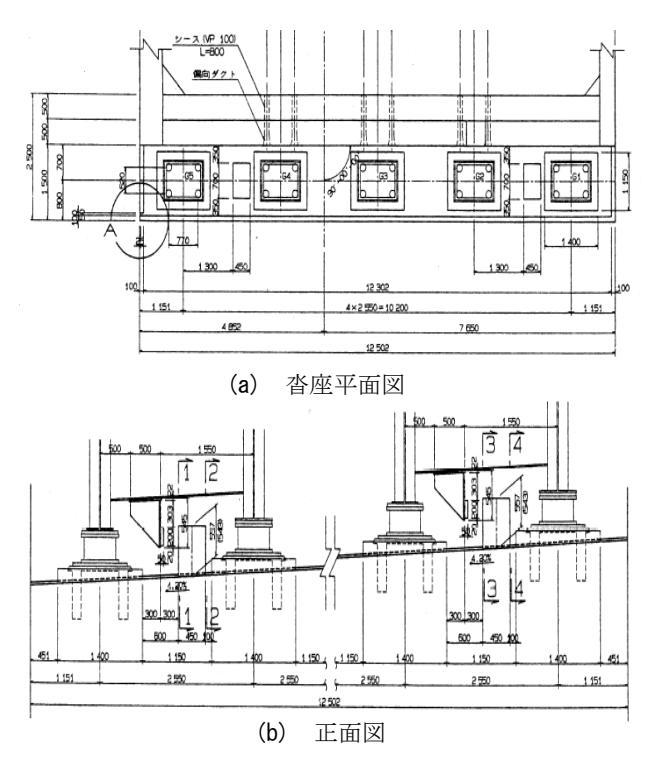
図-2 沓座部設計図面

また,支承部は変形し,支承部の橋軸直角方向に設 置されたサイドブロックは両側とも損傷が確認され, 特に曲線外側のサイドブロックは橋台への取り付け 用のボルトが破断していることが確認されている. 扇の坂橋では,変位制限構造のみが損傷しており, 橋台躯体には目立った損傷は見られなかった.扇の 坂橋 A1 橋台の沓座平面図,正面図を図-2 に示す.

したモデル(以下,実橋モデルと呼ぶ),図-1(b) は変位制限構造の位置を橋座縁端に寄せたモデル (以下,モデル1と呼ぶ),(c)は実橋モデルとモデ ル1の中間位置に変位制限構造を設置してモデルで ある(以下,モデル2と呼ぶ).モデル2について は、図-2の沓座部設計図面のとおり実橋梁では設置 位置に支承が存在しているが,支承の存在は無視し, 数値モデルの作成を行った.実橋モデルの変位制限 構造の重心位置は橋座縁端から1724mm,モデル1 では224mm,モデル2では974mm離れた位置とな る. 全てのモデルとも橋台躯体及び変位制限構造の 寸法および材料物性値については同一とした. 解析 モデルではパラペット,フーチングを取り除いて解 析モデルを作成した.これは,橋軸直角方向に対し て変位制限構造に外力が作用した場合、パラペット やフーチングには、ほとんどひずみが発生せず、損 傷がないことを確認しており、橋台全体をモデル化 した場合とほぼ同じ結果になることを事前解析で確 認したためである. 扇の坂橋 A1 橋台の特徴として, 橋軸直角方向に傾斜(4.2%)がある.また,奥行き 方向(橋軸方向)に対しても傾斜(2.0%)がある.

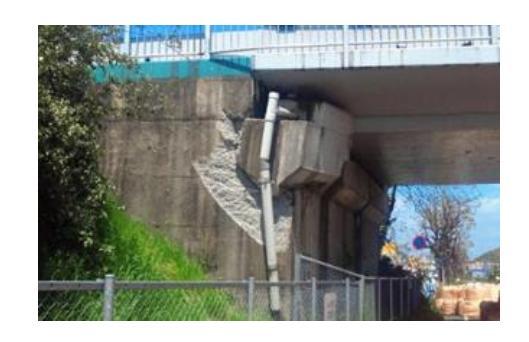
写真-3 東原橋 A2 橋台側の地震終了後の損傷状況

一方,九州自動車道熊本 IC におけるランプ橋であ る東原橋の変位制限構造の被災状況を**写真-3**に示す. こちらでは,扇の坂橋の場合とは違い,変位制限構 造本体そのものよりも橋台躯体に発生したひび割れ が目立った損傷となっている.

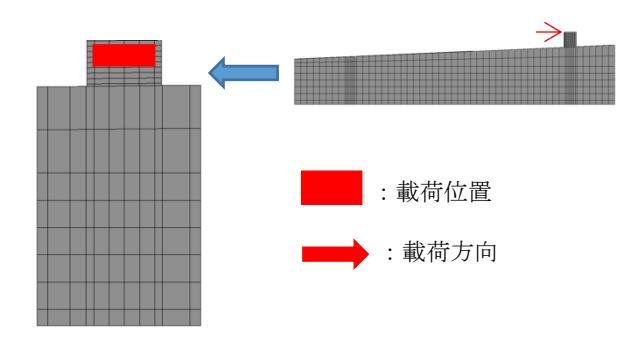
図-3 変位制限構造の荷重載荷位置

載荷方法としては,橋梁設計図より,ゴム製緩衝 材が変位制限構造と接触する図-3の赤色の要素中の 各節点に強制変位を与えた.強制変位は,1step あ たり0.03mm ずつ15mm まで漸増的に載荷を行った.

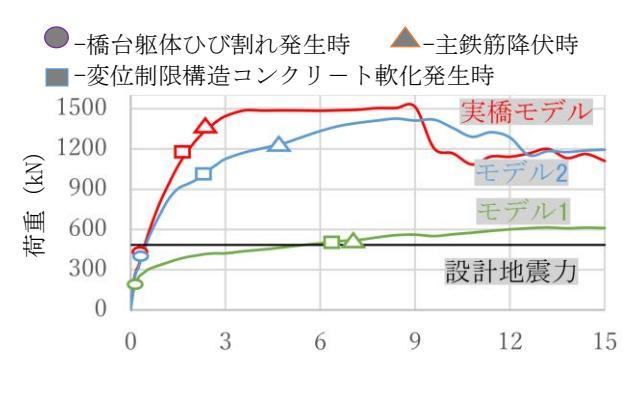
図-4 変位制限構造の荷重と変位関係図

図-4に変位制限構造頂部節点の荷重と水平方向変 位の関係を示す.図中の丸印は橋台躯体にひび割れ が最初に発生した点,三角印は、変位制限構造の主 鉄筋が降伏した点,また四角印は変位制限構造のコ ンクリートが圧縮側で最大強度に達し,圧壊した点 である.変位制限構造にひび割れが発生した時の荷 重は小さいため図-4に示してないがいずれのモデル においても、変位制限構造にひび割れが生じ,次に 橋台躯体にひび割れが生じ,コンクリートの圧壊の 後に変位制限構造の主鉄筋が降伏するという損傷の 流れになっている.しかし,損傷発生時の荷重は異

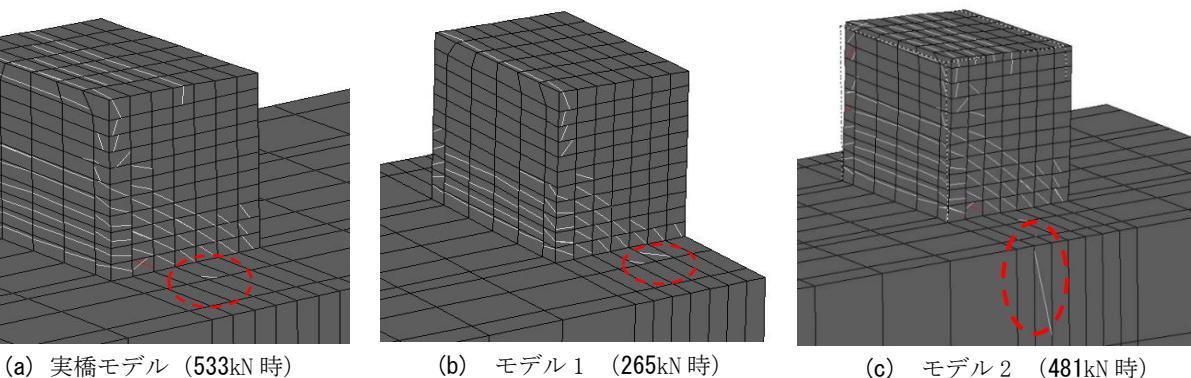
図-6に橋台躯体にひび割れが発生した時の損傷図 を示す.橋台躯体にひび割れが発生する荷重は,実 橋モデル(図-6(a))で533kN,モデル1(図-6(b)) で265kN,モデル2(図-6(c))で481kNであり,実 橋モデルでは,設計地震力(485kN)以降で,橋台躯 体にひび割れが発生するのに対し,モデル1やモデ ル2では設計地震力時の前に橋台躯体にひび割れが

発生することを確認した. さらにモデル1では設計 地震力の約 55%の荷重で橋台躯体のひび割れが発 生した.

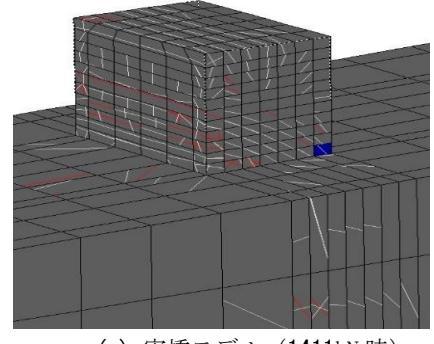
図-7 主鉄筋降伏した時の損傷図

(a) 実橋モデル(1411kN時)

(b) モデル1 (553kN時)

(c) モデル2 (1293kN時)

続いて、図-7に主鉄筋降伏時の損傷図を示す.変 位制限構造の鉄筋が降伏する荷重は、実橋モデル(図 -7(a))で1411kN、モデル1(図-7(b))では553k N、モデル2(図-7(c))で1293kNである.全てのモ デルにおいて、橋台躯体にひび割れが発生した後に 主鉄筋が降伏することを確認した.主鉄筋降伏時に は多数のひび割れが変位制限構造及び橋台躯体に発 生している.図-7の右側に表示される凡例はコンク リート要素の圧縮側の損傷状態を示す.Softened は コンクリート圧縮軟化要素、P-softened はコンクリ ート圧縮軟化経験要素に対応している²⁾.主鉄筋が 降伏時点において、変位制限構造のコンクリート軟 化が実橋モデルやモデル2では、変位制限構造の端 部に、モデル1では変位制限構造の中央部に発生さ れていることを確認できた.

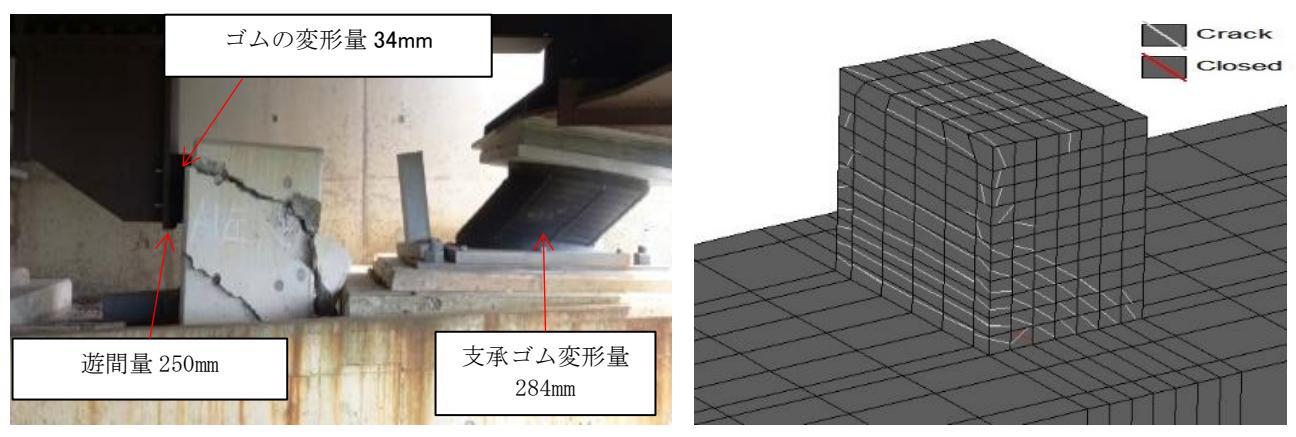
図-8 荷重 530 k N 時横変位制限構造実橋モデルの損傷図

(a) 扇の坂橋 A1 橋台曲線外側

(b) 実橋モデルの解析結果

扇の坂橋の変位制限構造に作用した実際の荷重の 大きさを推定し、その荷重時の解析結果と実被害状 況との比較を行った.(図-8(a))に示した地震終了 後の被害状況からゴム支承頂部の水平方向変形量を 算出し(284mm)、ブラケットと変位制限構造の遊間 量(250mm)の差284-250=34mmをブラケットに設置 されている緩衝材のゴムの変形量とした.つまり変 位制限構造の変形量は無視している.緩衝材のゴム の圧縮変形量と荷重は線形関係にあると仮定し、緩 衝材のゴムの剛性を 6.2N/mm²として、ゴム製緩衝材 の大きさ、ゴムの圧縮変形量(34mm)よりゴムに発 生している圧縮荷重、すなわち、ゴムを介して変位 制限構造に作用する推定荷重は式(2)より算出する と約530kNとなる.設計地震力485kNと比較すると、 45kN大きく、解析結果における変位制限構造の主鉄 筋降伏時の荷重(1411kN)よりはかなり小さいとい える.

このことから,2016年熊本地震において,扇の坂橋については,設計地震力よりも大きな荷重が変位制限構造に作用したと考えられる.荷重530kN時の解析結果を(図-8(b))に示す.推定荷重(530kN)時の損傷図や実際に被害状況を比較すると変位制限構造に載荷点から斜め方向に生じたひび割れについては解析結果では再現できておらず,この時点については,要検討課題ではあるが,橋台躯体に損傷がみられてない点や変位制限構造の基部のひび割れについては再現できていることがわかる.
