# 断面コア部に CFT を有する SRC 橋脚の 耐震性能に関する研究

# SEISMIC PEFORMANCE OF SRC COLUMN WITH CONCRETE FILLED TUBE AT CORE

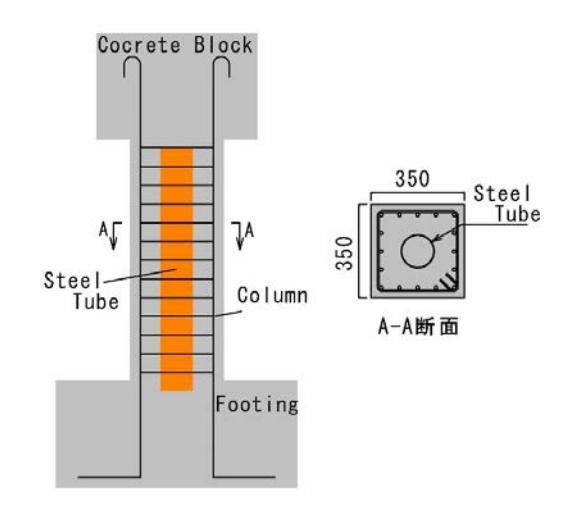
図-1 SRC橋脚概要図

提案する SRC 橋脚を図-1 に示す.図-1 に示すように、 断面コア部に鋼管を配置することで、橋脚内部に CFT を有するコア部とその外側の鉄筋コンクリート構造の 二重構造としていることである.一般に RC 橋脚が変形 を受けた場合、コアコンクリートを帯鉄筋で拘束する ことにより塑性ヒンジを形成し損傷を限定することが できるが、さらに大きな損傷を受けた場合は、上部構 造も含めた橋の自重を支持できなくなり崩壊する可能 性がある.SRC 橋脚は、鋼管が鋼管内部のコアコンク リートを守ることにより橋脚の崩壊を防ぎ、鋼管はコ ンクリートによって座屈を拘束されているため大変形 まで耐力を保つことができると期待できる.また、損 傷後は、CFT 橋脚が上部構造も含めた橋の自重を保持 するため、残留変位が小さければ、補修も可能な構造

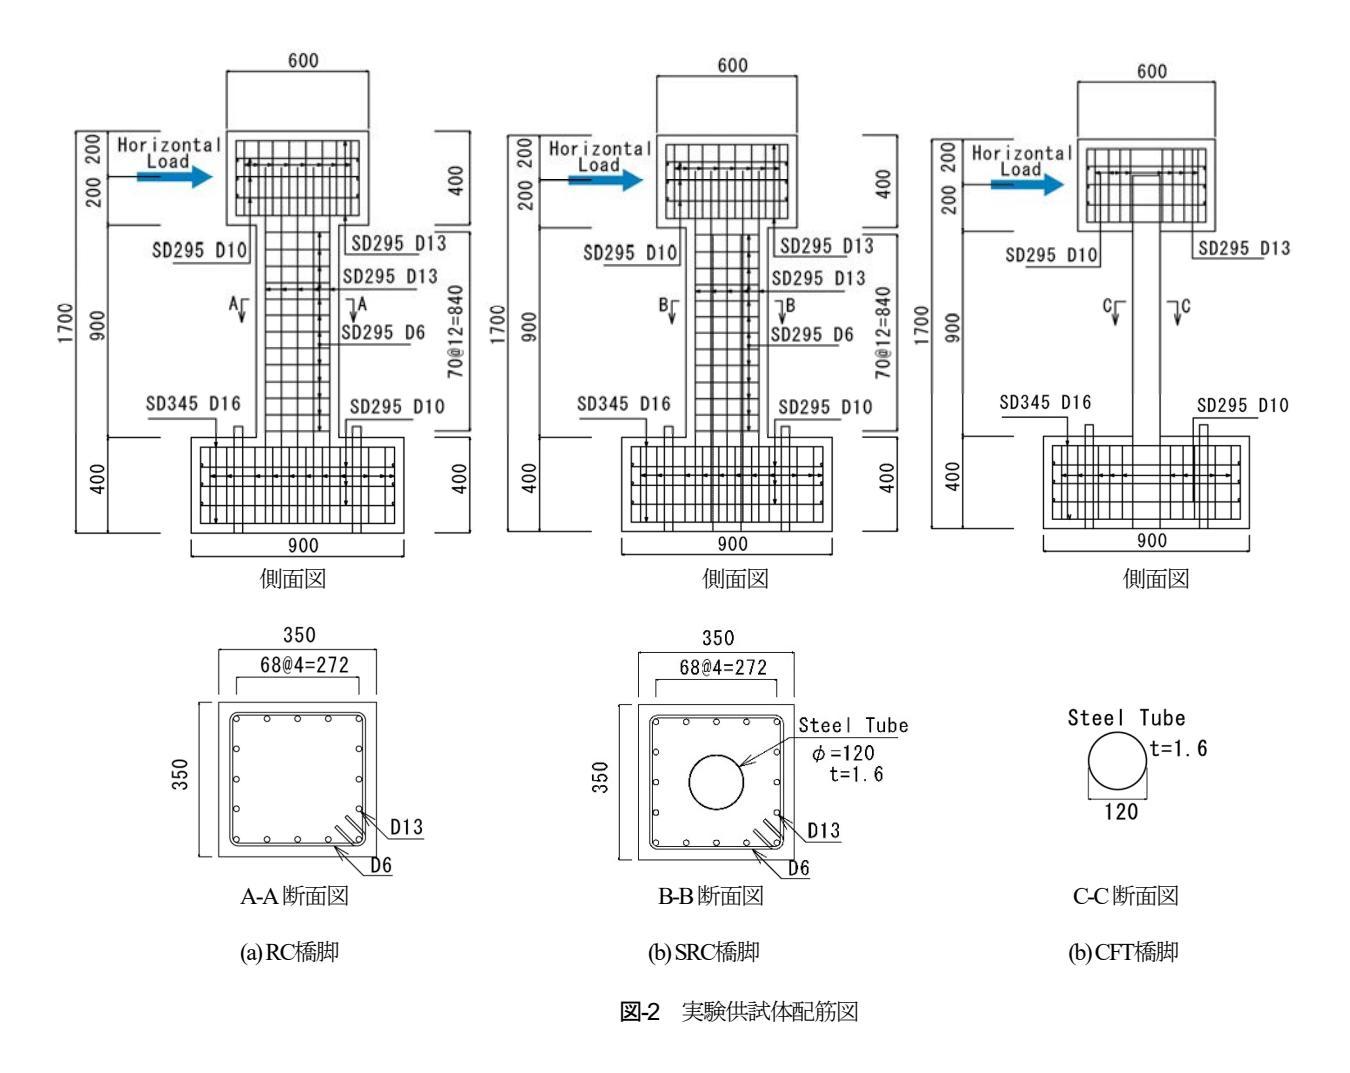
橋脚供試体配筋図を図-2 に示す.まず,道路橋示方 書<sup>4</sup>の地震時保有水平耐力法に基づき RC 橋脚を設計し た. 次に, RC 橋脚のコアコンクリート中心に鋼管を配 置することによって SRC 橋脚とし、コア部に配置した CFT 柱のみの供試体を CFT 橋脚とした. RC 橋脚および SRC 橋脚の断面寸法は 350mm×350mm の正方形で,供 試体高さは 1700mm, 有効高さは 1100mm, せん断支間 比は 3.14 である. CFT 橋脚の断面は直径 120mm の円形 とし、供試体高さおよび有効高さは同一であり、せん 断支間比は 9.17 である. RC 橋脚および SRC 橋脚におい て軸方向鉄筋はD13を68mm間隔で16本,帯鉄筋はD6 を 70mm 間隔で配置した. 軸方向鉄筋比は 1.65%, 帯鉄 筋比は 0.65% である. SRC 橋脚および CFT 橋脚に用いた 鋼管は,径 120mm,肉厚 1.6mm である.鋼管の全長は, SRC 橋脚において 1270mm、CFT 橋脚において 1580mm であり、いずれも供試体の製作上の配慮から底面から 配置した.

図-2に示すように、RC 橋脚および SRC 橋脚ともに軸 方向鉄筋は D13 (SD295)を、帯鉄筋は D6 (SD295)を使 用した.引張試験によって求めた降伏強度は軸方向鉄 筋、帯鉄筋および鋼管で、それぞれ 362N/mm<sup>2</sup>、 361N/mm<sup>2</sup>、280N/mm<sup>2</sup>である.実験当日における橋脚躯 体部のコンクリートの圧縮強度は RC 橋脚, SRC 橋脚お よび CFT 橋脚で、それぞれ 38.6N/mm<sup>2</sup>、37.6N/mm<sup>2</sup>、 39.6N/mm<sup>2</sup>である.

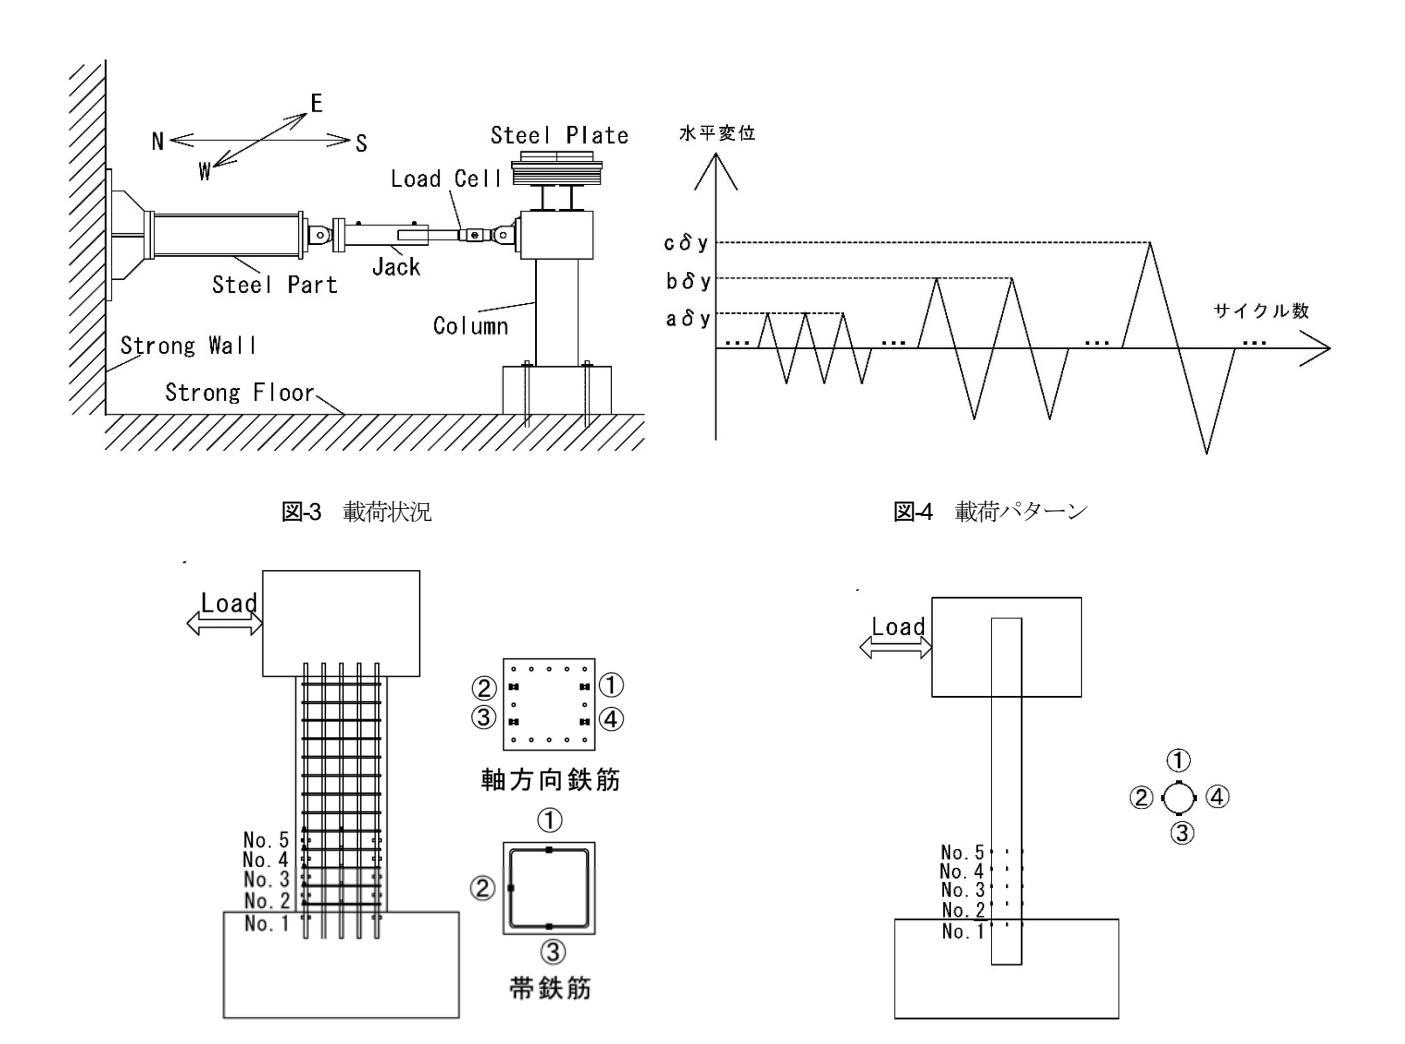
図-5 軸方向,帯鉄筋のひずみ計測位置(RC橋脚, SRC橋脚)

軸方向鉄筋および鋼管に生じるひずみはひずみゲージで測定した.軸方向鉄筋,帯鉄筋および鋼管のひず みの測定位置を図-5 および図-6 に示す.軸方向鉄筋お よび鋼管のひずみは橋脚基部から-20mm,65mm, 135mm,205mm,275mmの高さで測定した.軸方向鉄 筋は、N面およびS面の中央に位置する2本の鉄筋にお いてひずみ計測を行い、それぞれの計測高さにおいて、 かぶりコンクリート側とコアコンクリート側にひずみ ゲージを貼り付け、両ひずみの平均値を軸ひずみとし て用いた.鋼管は、載荷方向に位置するN面、S面およ び載荷直角方向に位置するE面、W面の4面の鋼管外 側でひずみ計測を行った.

図-6 鋼管のひずみ計測位置 (SRC橋脚, CFT橋脚)

1サイクル目におけるピーク値であり、図-5に示したように各断面3か所で計測した平均値とした.また、点線は実験から得られた帯鉄筋の降伏ひずみ1759×10<sup>6</sup>である.RC橋脚およびSRC橋脚で比較すると高さ方向のひずみ分布に若干の違いはあるものの、58,時にはかぶりコンクリートの剥落は確認されていないため、軸方向鉄筋のはらみだしは生じておらず、帯鉄筋に生じるひずみは最大でも800×10<sup>6</sup>程度である.

SRC 橋脚のコア部に配置された鋼管および CFT 橋脚 の鋼管における高さ方向のひずみ分布を図-11 に示す. ひずみの値は各変位振幅の1サイクル目におけるピーク 値であり,図-6に示したように各断面4か所で計測した 平均値とした.また,点線は実験から得られた鋼管の 降伏ひずみ 1657×10<sup>6</sup>である.

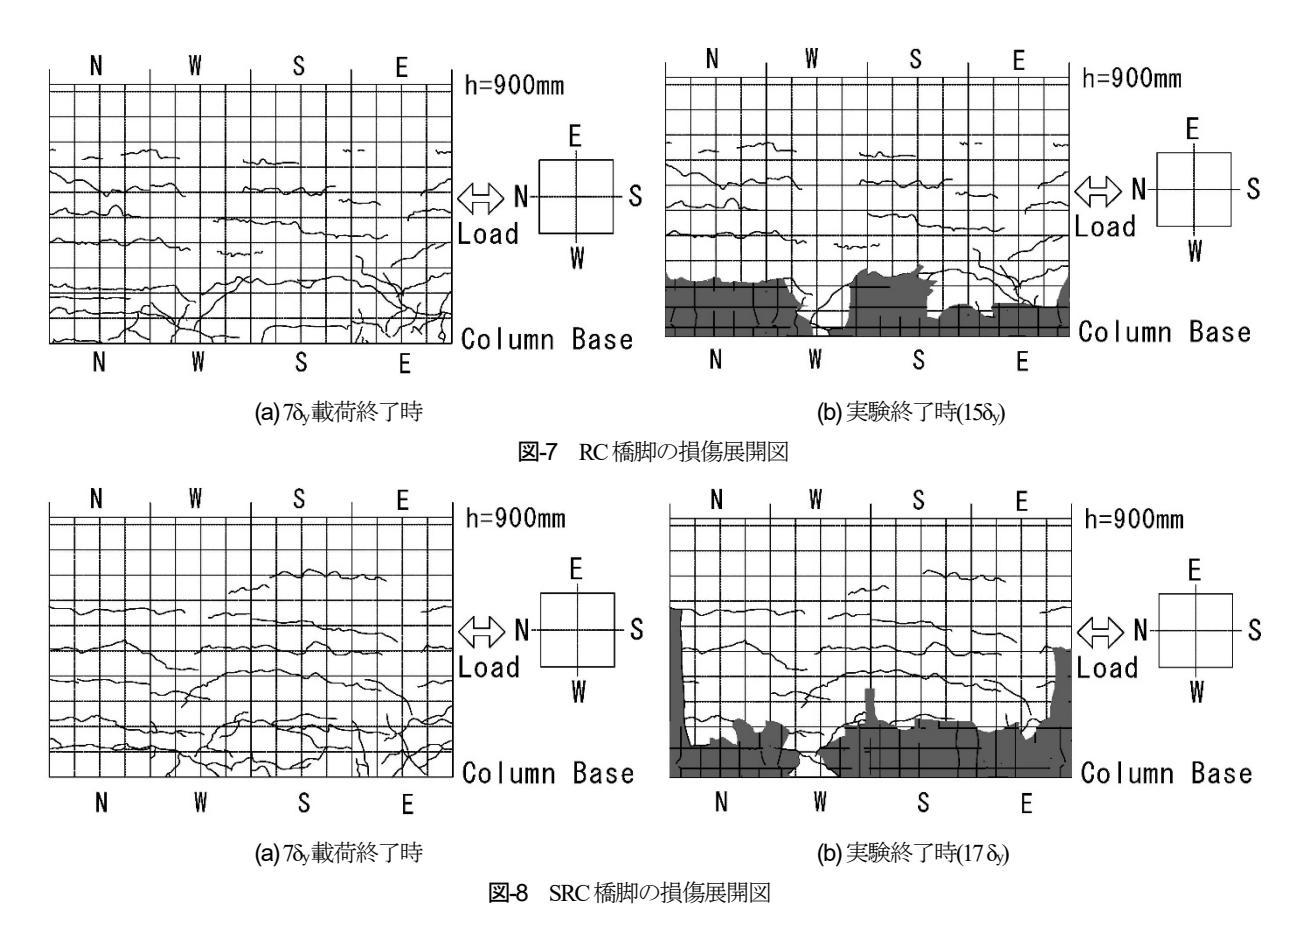
RC橋脚および SRC橋脚の損傷状況を比較するために, 78,載荷終了時および実験終了時の,ひび割れ状況およ びコンクリート剥落状況の展開図をそれぞれ図-7 およ び図-8 に示す.なお,損傷図には縦横 87.5mm 間隔のメ ッシュを記入している.

両供試体ともに 18y~78y の載荷において,ひび割れ の発生および進展が観察され,その後,88y 以降で,か ぶりコンクリートが剥落し始めた.最終的に RC 橋脚で は 158y 載荷中,SRC 橋脚では 178y 載荷中の負載荷時に, 正載荷面側で軸方向鉄筋が破断し,大幅に水平荷重が 低下したため実験を終了した.

図-7(a)より RC 橋脚の損傷の進展について確認すると, かぶりコンクリートが剥落する前の損傷状況では,全 ての面において,橋脚基部から 220mm 高さまでの範囲 にひび割れが多く生じている.その後,かぶりコンク リートが剥落し始め,実験終了時では図-7(b)より,S面 で橋脚基部から 220mm 高さまでの範囲で,N面では 200mm 高さまでの範囲でかぶりコンクリートの剥落が 生じた.また,コアコンクリートは圧壊しており,橋 脚基部から約80mm高さでは,軸方向鉄筋のはらみ出し, それに伴う帯鉄筋のはらみ出しが確認された.

図-8(a)より SRC 橋脚の損傷の進展について確認する と,RC 橋脚同様に,かぶりコンクリート剥落前では橋 脚基部から 220mm 高さまでの範囲に全ての面にひび割 れが多く生じている.実験終了時の損傷状況では図-8(b)より,S面では橋脚基部から 200mm 高さまでの範囲 で,N面では 180mm 高さまでの範囲でかぶりコンクリ ートの剥落が観察され,塑性ヒンジの形成状況は RC 橋 脚と類似している.また,RC 橋脚同様に,コアコンク リートの圧壊,軸方向鉄筋のはらみ出しも確認された. 12&,載荷時にN面および E 面の角に橋脚基部から 0mm ~610mmの範囲に縦ひび割れが生じ,13&,載荷時に角の かぶりコンクリートが剥落した.また,対角にあたる 場所においても同様の損傷がみられた.これは,載荷 時に生じた橋脚へのねじり載荷によって生じた結果で あると考えられる.

SRC 橋脚においては, RC 橋脚同様に 2&,時点でフー チング中に位置する橋脚基部から-20mm 高さにおいて 9400×10<sup>6</sup> 程度の大きなひずみが計測されている. 3&,時 には,橋脚基部から 135mm の高さで降伏ひずみを若干 超えているものの, RC 橋脚とほぼ同じひずみ分布であ る. 4&,時には,橋脚基部から 205mm 高さの範囲まで降 伏ひずみに達しており, 5&,時では若干ひずみは増えて いるものの、4&,時と同様のひずみ分布である. RC橋脚 と SRC 橋脚の軸方向鉄筋ひずみの分布を比較すると、 橋脚基部から65mm高さまで、ほぼ同じような傾向を示 しているが、橋脚基部から135mm~205mm高さにおい て SRC橋脚の方が4&,時から大きなひずみが計測されて おり、ひずみ分布に差がみられた. 図-7(a)および図-8(a)から、S面における橋脚基部から135mm~205mm高 さにおけるひび割れは SRC 橋脚の方が多いことが確認 できる.

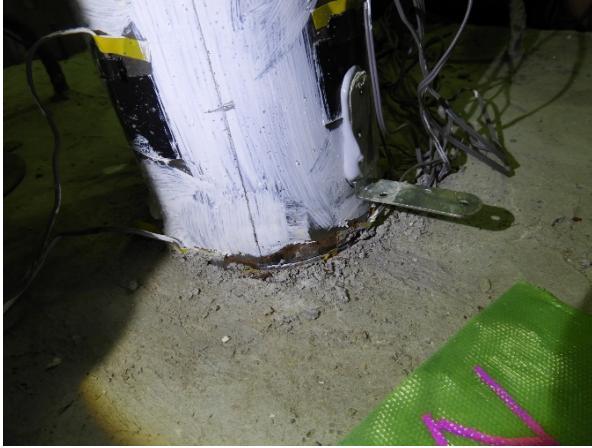
写真-1 CFT 橋脚基部の損傷状況(N面)

CFT 橋脚の損傷状況を写真-1 に示す. 写真-1 より橋 脚基部で鋼管が破断していることが確認でき,橋脚基 部付近の座屈もみられた.これ以外に目立った損傷は 確認されず,CFT 橋脚では損傷が橋脚基部のみに集中 していた.

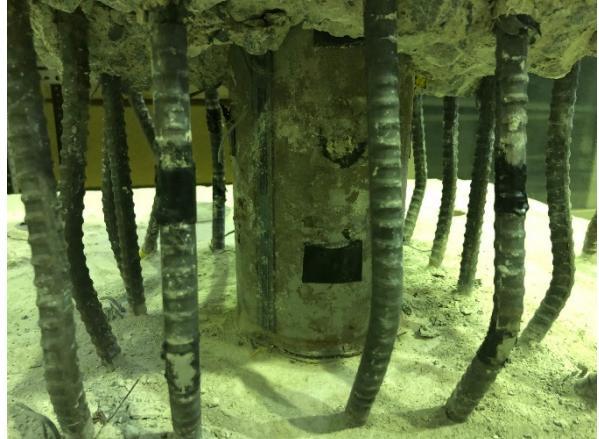
写真-2 SRC 橋脚基部のコンクリート撤去状況(N面)

SRC 橋脚では実験終了後,塑性ヒンジ部付近における CFT 柱の外側のコンクリートおよび帯鉄筋を撤去した. 撤去後の状況を写真-2 に示す. SRC 橋脚内の鋼管は N 面の基部において座屈および破断が確認されたが,鋼管が内部のコアコンクリートを保護しているため,鋼管は破断しているものの鉛直方向の荷重に対してはある程度抵抗できると考えられる.

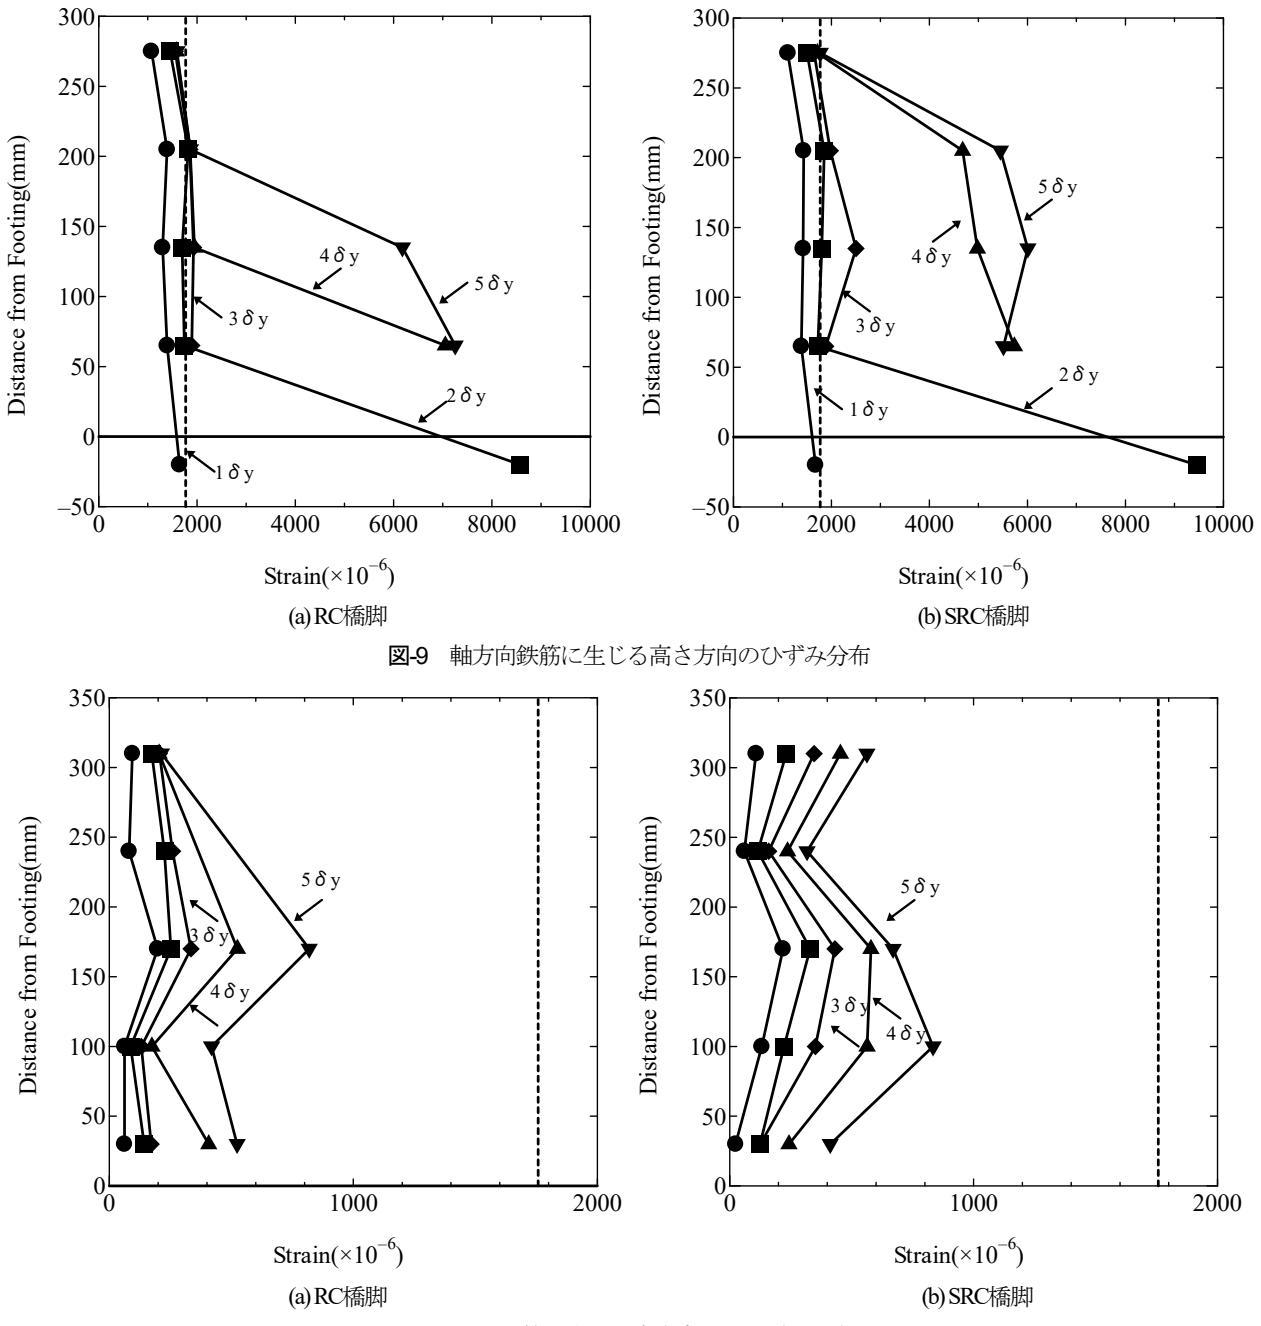
図-10 帯鉄筋に生じる高さ方向のひずみ分布

RC橋脚および SRC橋脚における帯鉄筋の高さ方向の ひずみ分布を図-10 に示す.ひずみの値は各変位振幅の

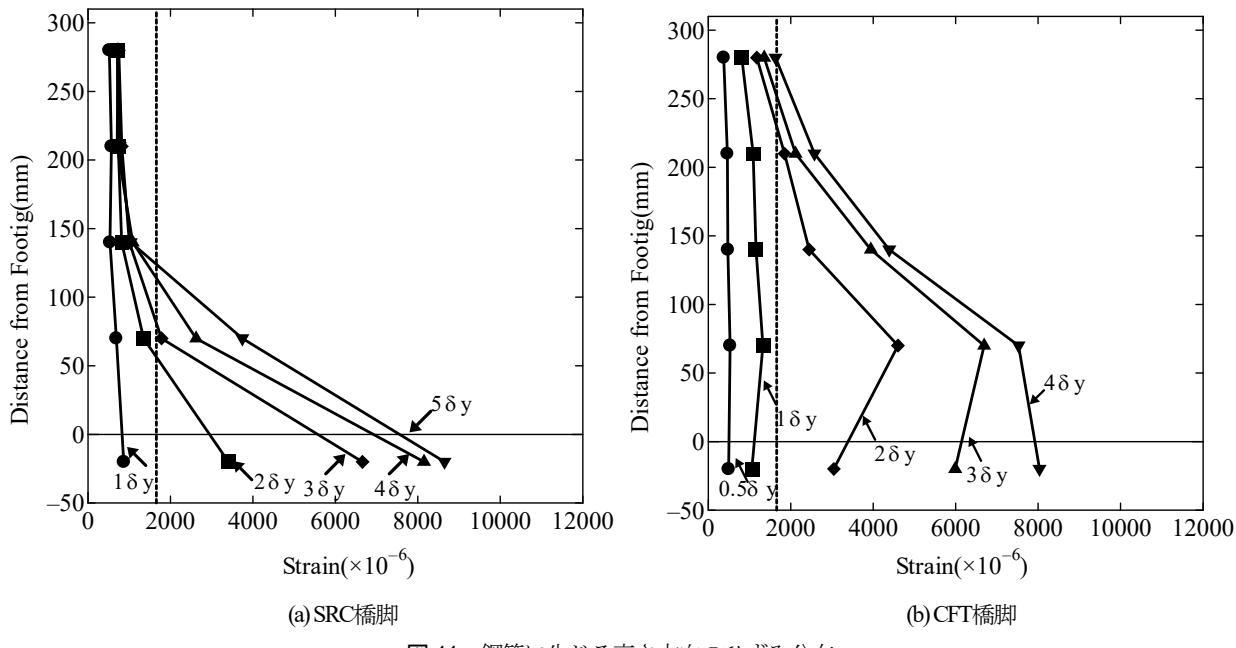
図-11 鋼管に生じる高さ方向のひずみ分布

SRC 橋脚のひずみ高さ分布について図-11(a)より,橋 脚基部から-20mm 高さでは、28,時に降伏ひずみを越え るひずみが計測されている.また橋脚基部から 135mm 高さより上の部分ではひずみはそれほど大きくはなく, 58,時においても降伏ひずみに達していない.SRC 橋脚 では、鋼管を断面コアに配置することにより鋼管外側 のコンクリートが鋼管の変形を拘束しているため橋脚 基部付近でのみひずみが大きいと考えられる.一方, 図-11(b)に示す CFT 橋脚における鋼管のひずみ高さ分布 を確認すると、28,時には橋脚基部から 205mm 高さの範 囲まで降伏ひずみに達している.特に橋脚基部から 65mm 高さまで、28,時以降大きなひずみが生じている. 損傷状況からは、基部付近での座屈や破断以外に目立った損傷はみられなかったが、CFT 橋脚では SRC 橋脚のように外側をコンクリートで拘束していないので、SRC 橋脚よりも高い位置まで鋼管に大きなひずみが生じたと考えられる.

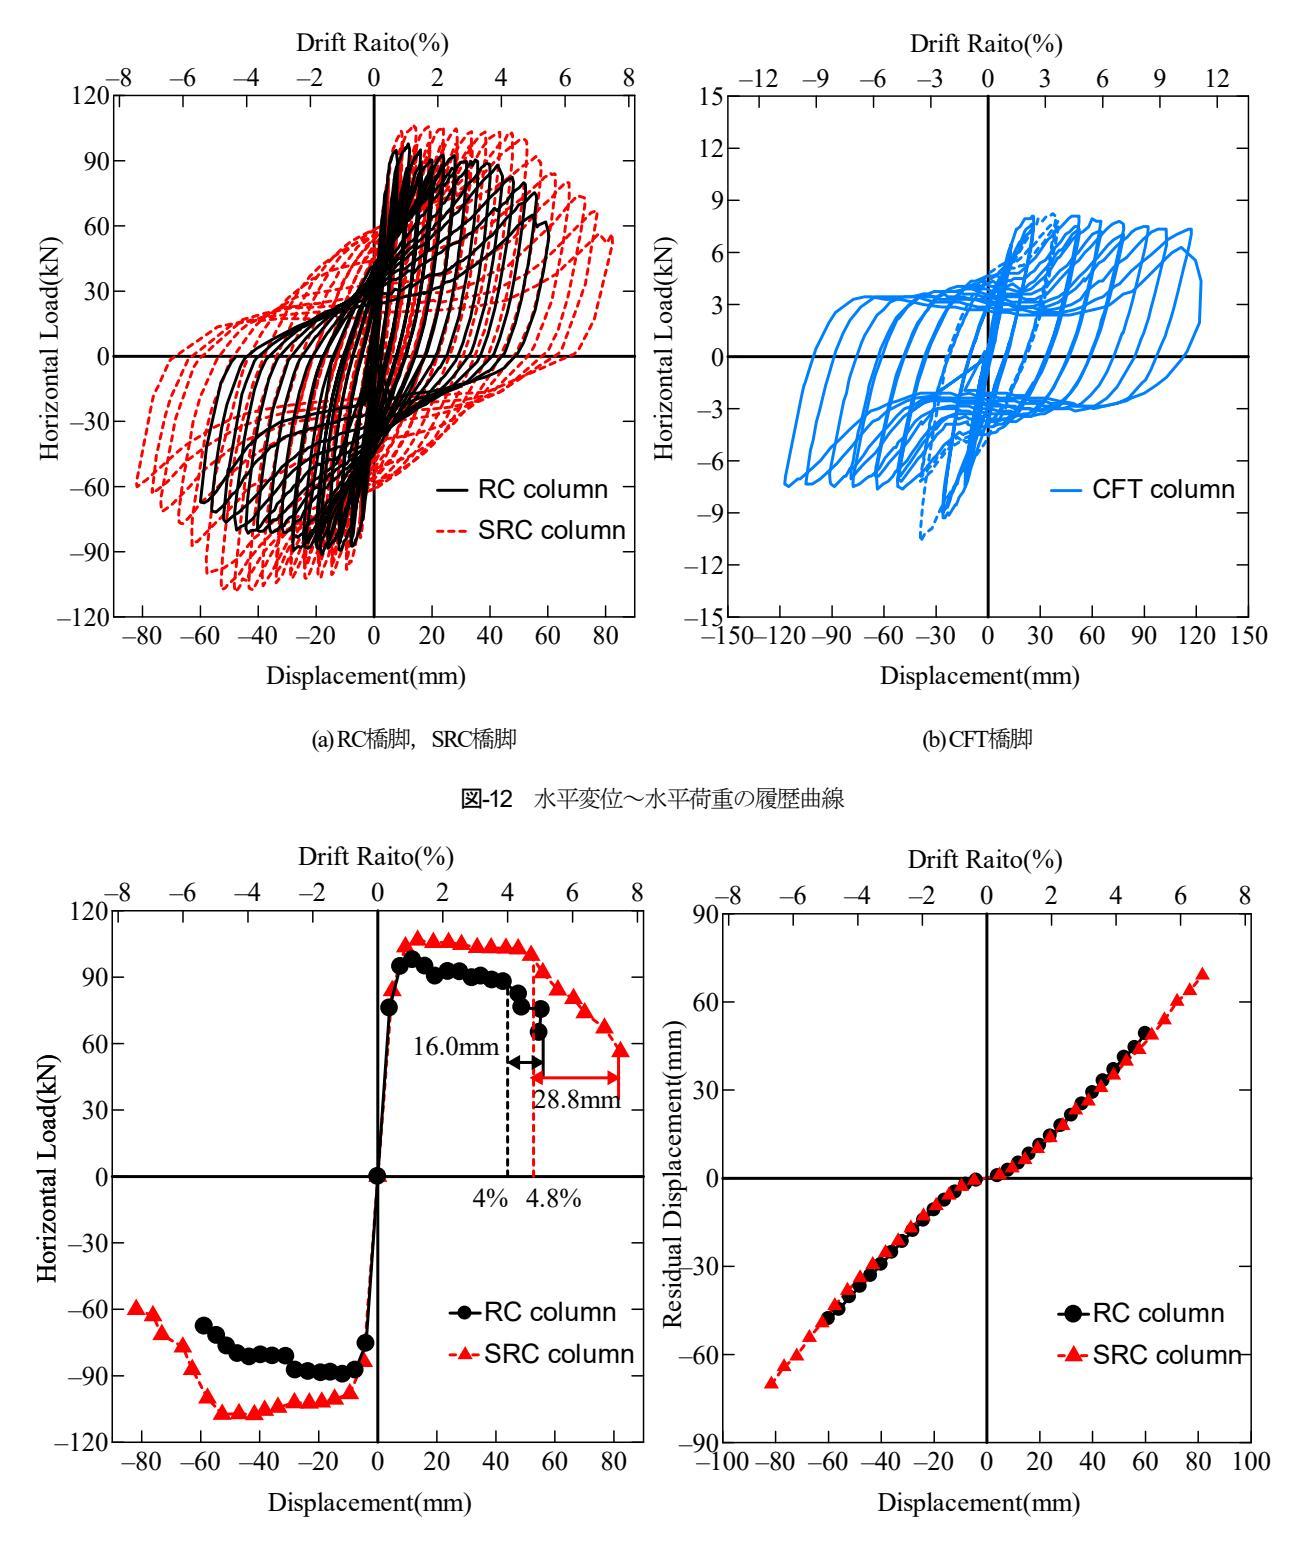
図-13 履歴曲線の包絡線(RC橋脚, SRC橋脚)

RC橋脚および SRC橋脚の水平荷重~水平変位関係に おける履歴包絡線を図-13 に示す.包絡線は,各変位振 幅の1サイクル目の最大,最小荷重およびそのときの水 平変位をプロットしている.最大荷重付近で安定して いた荷重が低下し始める変位をドリフト比で表すと,

RC橋脚および SRC橋脚で,それぞれ4.0%,4.8%程度で あり,この変位から実験終了までの変位差は,RC橋脚 および SRC橋脚で,それぞれ16mm,28.8mmとなる. このことは,SRC橋脚の方が,崩壊に至るまで粘り強 い構造であることを示している.

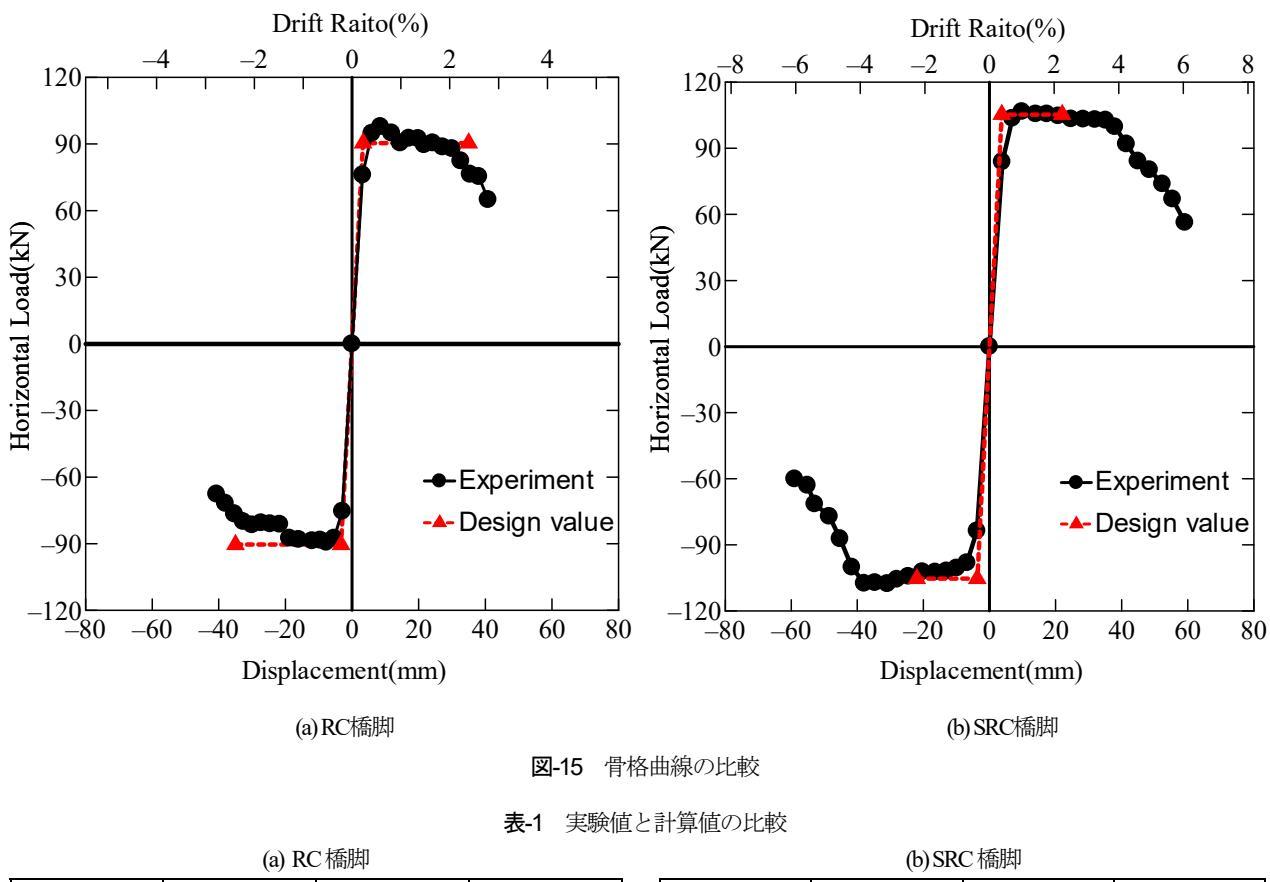
実験値 (正載荷時)	計算値
水平荷重	降伏時	76.1	-
(kN)	最大	97.8	90.4
水平変位	降伏時	2.9	3.3
(mm)	荷重低下時	30.0	35.0

(0) 5100 114/0-1					
		実験値 (正載荷時)	計算値		
水平荷重 (kN)	降伏時	83.9			
	最大	106.7	105.3		
水平変位 (mm)	降伏時	3.8	3.7		
	荷重低下時	37.9	22.0

RC橋脚および SRC橋脚の,実験で得られた水平荷重 ~水平変位関係の包絡線と,道路橋示方書 %に基づき算 出した骨格曲線を図-15 に示す.また,実験値と計算値 の比較を表-1 に示す.実験値は正載荷時における値で ある.本計算における終局状態は,軸方向圧縮鉄筋位 置におけるコンクリートの圧縮ひずみが限界圧縮ひず みに達した時と定義した.実験では,かぶりコンクリ ートが剥落したのちに最大荷重付近で安定していた荷 重が低下し始めたため,終局状態の判定位置を軸方向 圧縮鉄筋位置とした.実験値は載荷位置における水平 変位から軸方向鉄筋のフーチングからの抜け出しによ る水平変位を差し引いた値を水平変位としている.

RC 橋脚の実験値と計算値を比較すると,正載荷時に おいて最大水平荷重,降伏変位および荷重低下時の変 位は,10%程度以下の差で概ね一致している.SRC 橋 脚については、実験値と計算値を比較すると、最大水 平荷重および降伏変位は RC 橋脚同様に概ね一致してい るが、荷重低下時の変位については、計算値は実験値 を過小評価している.これは、SRC 橋脚の計算におい ては、鋼管を鉄筋に換算して考慮しているため、鉄筋 量が増加し、鉄筋が降伏する前に、圧縮側のコンクリ ートひずみが限界圧縮ひずみに達したためである.
