液状化による傾斜地盤の遅れ破壊現象

Key Words: 2018 Sulawesi Indonesia Earthquake, liquefaction, delayed failure, numerical study

DELAYED FAILURE MECHANISM OF LIQUEFILED SLOPE

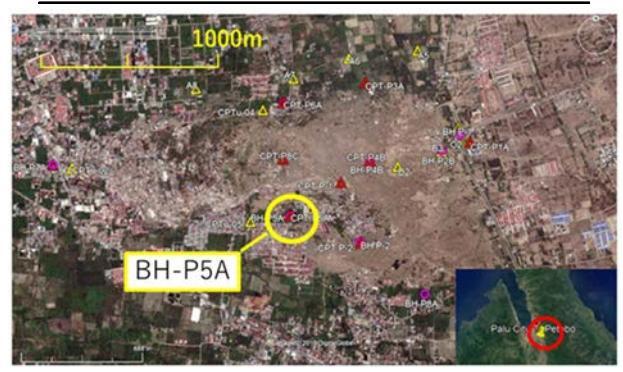
図-1 Petobo地区の地すべりの状況と本研究で採用した ボーリングの位置

本研究では流動域を模した緩斜面モデルを作成するた め、5地点のうち最も被害が大きい Petobo 地区(図-1) における地盤調査結果¹⁰を参照し、その地層構造を参考 にモデル化を行う.被害を受けた地域は全長およそ2km, 面積は1.4km²であり、流動域の中部から下端部にかけて の居住地域が地盤流動による厚い堆積物で埋まり多くの 人が生き埋めとなった.他の地区と同様、地表面の傾斜 角は約2度と小さく、地震動が収束してから数分後に地 盤流動が始まったことが地元住民の証言からわかってい る.被害が発生した地域では、被災後に複数のボーリン グ調査が実施されており¹⁰、今回はそのうちボーリング 番号BH-P5A¹⁰をもとに地盤モデルを作成する(図-2).

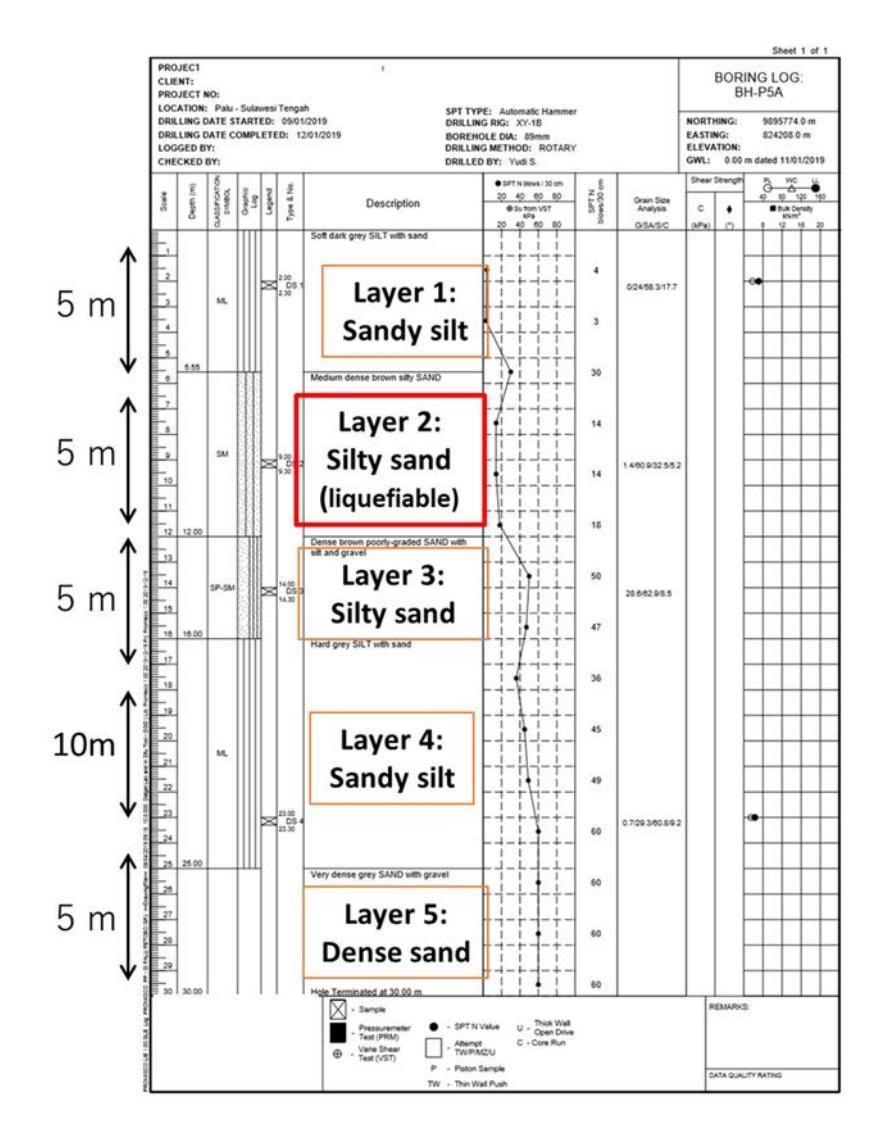
図-2 ボーリング柱状図(BH-P5A)と本研究で設定した地層構成

ボーリング番号 BH-P5A から読み取った GL-30m まで の地層構造とN値,細粒分含有率を表-1に示す.図-2お よび表-1より,参照地点の地盤構造はシルト質砂と砂質 シルトの互層となっていることがわかる.これは Petobo 地区以外の被害発生地域においても報告されているパル 市の特徴的な地質構造である.地盤モデルは,このよう な地質構成で緩傾斜する成層地盤を仮定した.作成した 層分割図と有限要素分割図を図-3(a)(b)に示す.

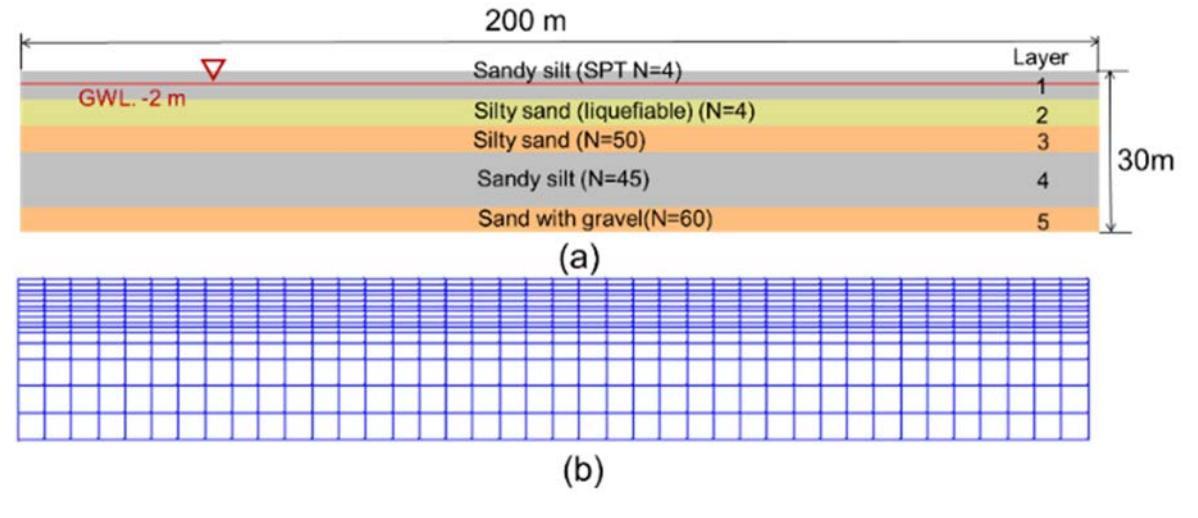
図-3 層分割図(a), 解析メッシュ(b)

液状化層はGL-5から-10mのN値4, 細粒分含有率38% の層と仮定し, この層にのみ後で述べる液状化パラメー タを設定する. 解析メッシュは GL-15m 以深は 5m×5m, 表層から GL-10m までは流動変形が大きいため深度方向 のみ1m間隔に分割している(図-3(b)). Petobo地区にお ける実際の流動範囲は東西方向2kmに及んでいたが, 今 回は簡単のため 200m の範囲で解析を行う. 住民の証言 などを参考に地下水面は GL-2m に設定した. 地盤の傾 斜角は現地に合わせ2度とする.

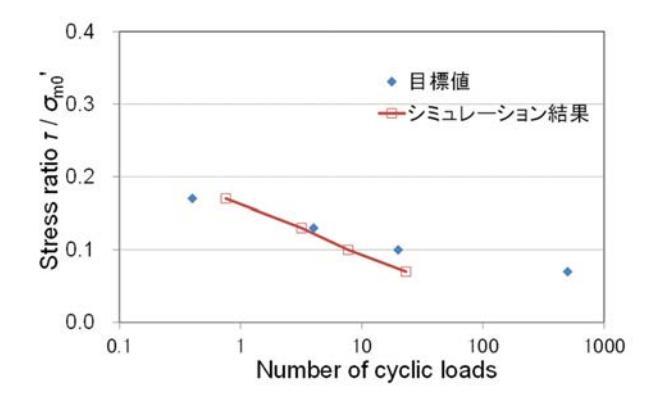
各層の地盤パラメータは、表-1のN値、細粒分含有率 と有効上載圧をもとに同解析コードに対応した簡易設定 法¹³により表-2のように設定した.透水係数や各層の有 効上載圧を求める際に必要となる土の単位体積重量につ いては試験結果が公表されていないため、それぞれ石原 14と道路橋示方書 15の値を参考に決定した. なお,砂質 シルトやシルト質砂の粘着力については、現時点で試験 結果が得られていないことから、ここでは全層の粘着力 を 0.0kPa と設定した. 田中ら ¹⁰は Sibalava の液状化層か ら採取した試料に対し非排水繰り返し三軸実験を行い液 状化強度曲線を得ている(図-4).今回はその実験結果 をターゲットとしてダイレタンシー特性パラメータを決 定した. また第2層(液状化層)のせん断強度qusは,既 往の研究 617による非排水強度を参考に決定した.表-3 に同パラメータを、また図-4に実験と本解析による液状 化強度曲線の比較を示す.

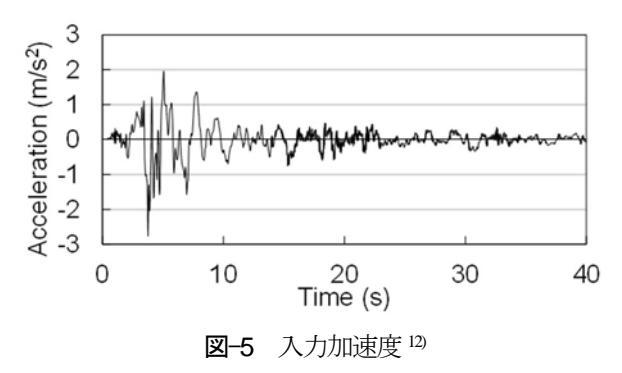
解析は、まず自重解析を行い傾斜角に応じた地盤内応 力の初期値を求める.本解析では、地盤の傾斜を表現す るため重力や入力加速度は、斜面に対し平行、垂直方向 にベクトル分解して与える. 次にその結果を引き継いだ 地震応答解析を行う. 地震応答解析の時間は 1,000 秒間 とする. 自重解析, 地震応答解析はともに間隙水の流出 入を許容する排水条件下で行う. 自重解析では底面境界 を固定境界、側方境界は斜面方向を固定、斜面垂直方向 を自由とした.一方,地震応答解析では底面境界を固定 境界、側方境界は、斜面方向の節点自由度は上下流同一 自由度とする循環境界とし、斜面垂直方向は自由とした. 本来、無限長斜面を仮定するのであれば、上下流側の境 界節点は、同一自由度であるべきであるが、このように 設定した理由は、計算の安定性のためである. このため 地盤の変形等については境界の影響が小さい中央部に着 目して考察する.入力地震動は、Balaroa 地区の崩壊位置 に近いインドネシア気象庁の観測点で得られた加速度記 録である¹².本解析ではPetobo地区の流動方向に合わせ EW成分の主要動40秒間を入力する(図-5).

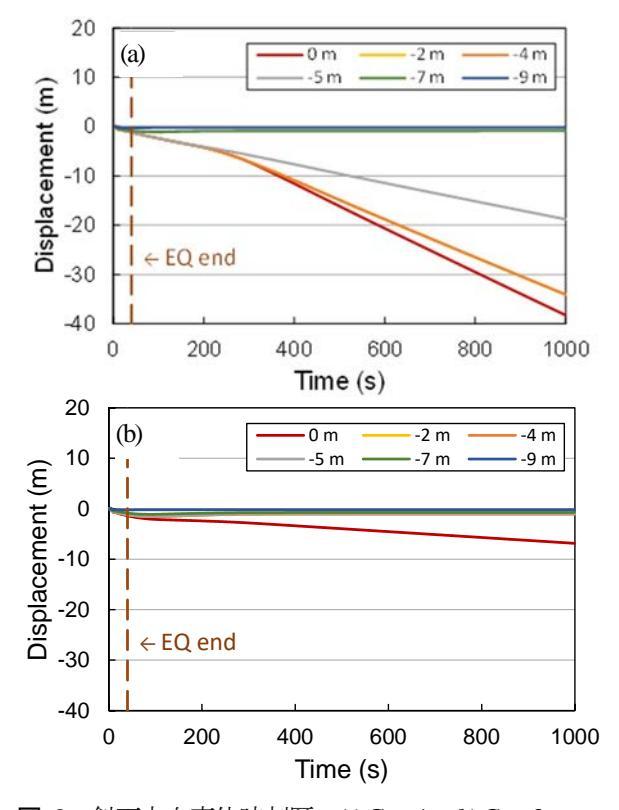
図-6 斜面方向変位時刻歴: (a) Case 1, (b) Case 2

まず,表層のシルト層を不透水層として設定した Case 1 について,斜面方向の変位時刻歴(図-6(a))をみると, GL-5mをすべり面としてそれよりも浅いシルト層が大き く流動していることがわかる.また流動の発生開始時刻 に注目すると,図中に「EQ end」で示す加振終了時点で の地盤変位は約 lm 程度であるのに対し,加振終了後か ら約 250 秒までは,GL-5m以浅の地盤が一体となって約 4m 変位している.その後,約 250 秒以降ではシルト層 GL4m以浅の表層付近が一体となって大きく変位してい ることがわかる.解析終了時の最大地表面変位は約 37m である.このように加振終了後に徐々に大きな変位が発 生していることから,遅れ破壊現象が再現されていると いえる.

次に、表層のシルト層の透水係数を砂層と同一の値と した Case 2 の解析結果についてみると、図-6(b)に示すよ うに加振終了とともに地表面以外の変位が一定となって いる.解析終了時の地表面変位は約 6m であるが、これ は後で示すように、過剰間隙水圧の消散に伴い間隙水が 地表へ排出されるため、地表面付近の有効応力が低下し 液状化状態になっており、ゆるい傾斜角に従い変位して いるものと推察される.

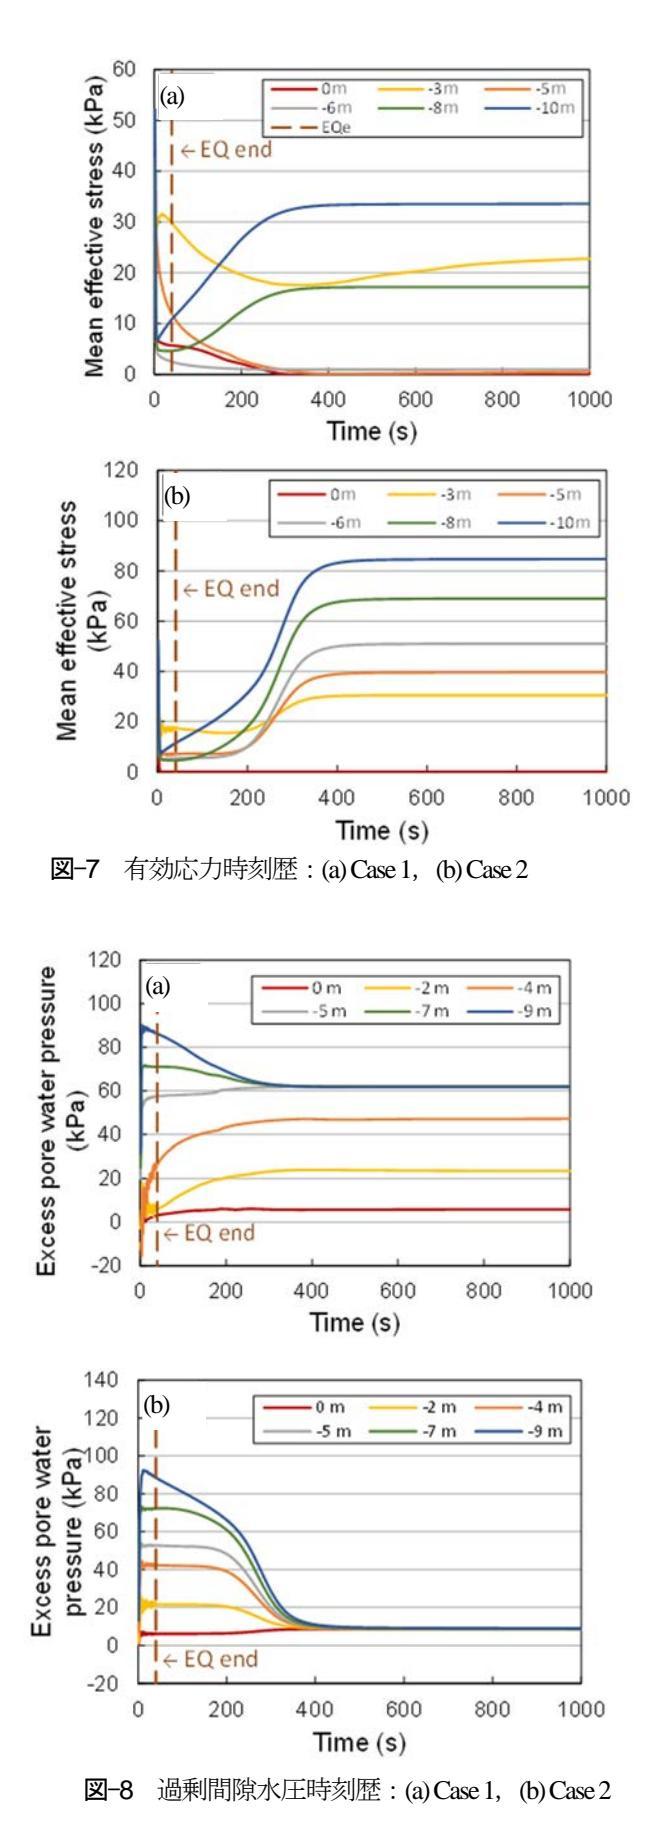
次に平均有効応力時刻歴(図-7)について考察する. なお圧力の出力位置は要素中心であり、凡例がGL0mの 場合の出力はGL-0.5mのメッシュ中心位置である.まず 図-7(a)に示す Case 1 についてみると、GL-8m 以深では加 振後に有効応力が回復し、約300秒付近で一定値となっ ている.一方,GL-6m以浅では有効応力はほぼゼロまで 低下していることがわかる. また, GL-3m では, 加振中 に有効応力が上昇し、その後いったん下降するものの 徐々に増加に転じる傾向を示している. この挙動は, GL-5mの有効応力の挙動に類似したものであるが、下部 からの間隙水の流入量が小さいため GL-5m と比較して 有効拘束圧の低下量が小さいものと推察される. このと きの過剰間隙水圧時刻歴(図-8(a))をみると、液状化層 である GL-5m から GL-9m の層では、上昇した過剰間隙 水圧が時間経過とともに一定値に収束している.一方, 表層のシルト層(GL0mから-4m)では、下層の間隙水 圧の消散に伴い、もともと低かった過剰間隙水圧が上昇 し、約300秒付近で一定値となっていることから、砂層 の過剰間隙水圧の消散により間隙水がシルト層へと流入 していることがわかる. また, 砂層のうち GL-7m と GL-9m では,発生した過剰間隙水圧が低下した後一定値に 収束している.これに対し、砂層とシルト層の境界 (GL-5m)では間隙水圧が上昇しつつ一定値に収束して

いることがわかる.このことからも、砂層で発生した過 剰間隙水圧の消散に伴い間隙水が地表面へと移動する途 中で、その上層に位置するシルト層に阻まれ滞留してい ることが推察される.

一方, Case 2 についてみると, 有効応力時刻歴(図-7(b))より, 地表面以外のすべての層において有効応力 が回復している.また, 過剰間隙水圧時刻歴(図-8(b)) より, すべての層の過剰間隙水圧が一定値に収束してい ることから, 砂層で発生した過剰間隙水圧による動水勾 配によって間隙水は滞留することなく地表面へと消散し, 最終的に静水圧として地層全体へ再分配が完了したこと がわかる.解析終了時の残留過剰間隙水圧は約 10kPa で あるが,解析時間を大きくすれば 0kPa に近づくものと 推察される.

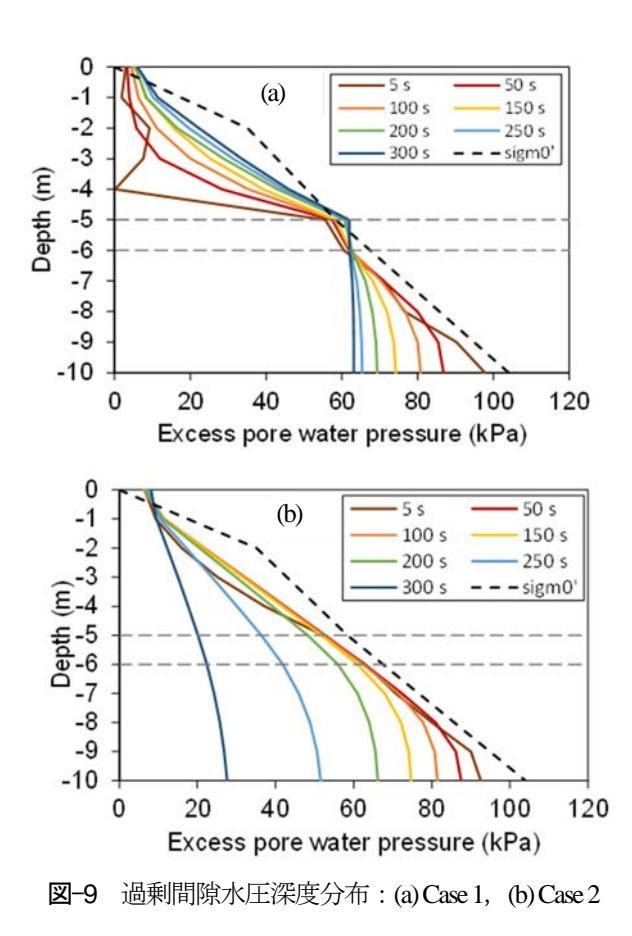
時間経過に伴う過剰間隙水圧の深度方向の推移を確認 するため、図-9に示す解析開始後 300 秒までの過剰間隙 水圧の深度分布について考察する.斜めの破線は初期の 有効上載圧である.まず Case 1 について、図-9(a)より, GL-6m 以深の砂層では過剰間隙水圧が時間経過に伴い消 散し、300 秒時点で深さによらず約 65kPa の一定値を示 している.一方、GL-5m 以浅のシルト層では過剰間隙水 圧は徐々に上昇していることがわかる.このことは、 (2) で述べたように、砂層で発生した過剰間隙水圧が時 間経過に伴いシルト層へと流入していることを示してい る.また、GL-5m においては約 250 秒後に過剰間隙水圧 が初期の有効上載圧にほぼ等しい状態となっており、地 盤が支持力を失っている.このことからも GL-5m の砂 層とシルト層の境界部がすべり面となっていることがわ かる.

次に図-9(b)に示す Case 2 の水圧分布では、加振により 上昇した過剰間隙水圧が、時間経過とともに消散してい ることがわかる.本ケースの場合、過剰間隙水圧消散に 伴う間隙水が層境界に滞留せず速やかに上層に抜けるた め、有効応力が低下せず大きな変位が発生しなかった. ただし、300 秒時点での地表面付近の過剰間隙水圧は約 10kPa となっており、これが地表面の要素に大きな変位 が生じた原因であると思われる.

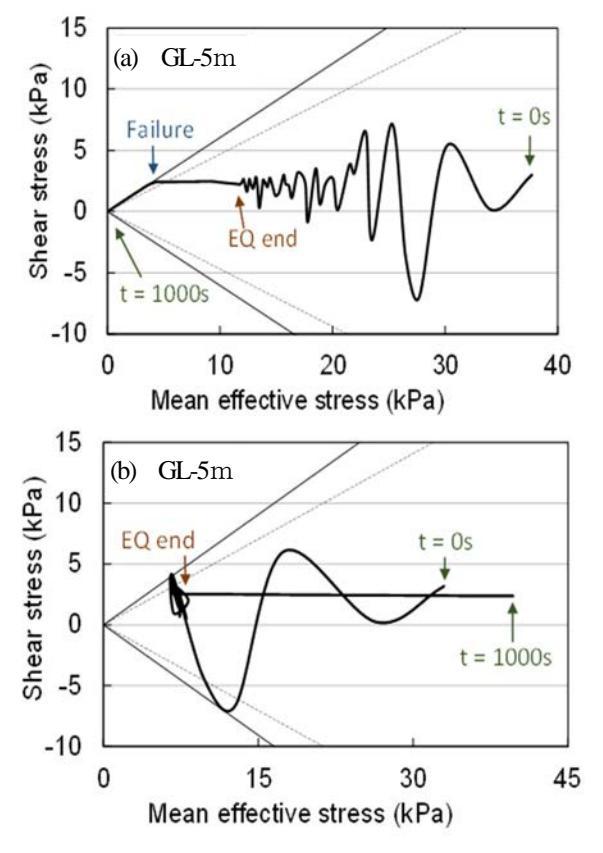
表層のシルト層とその下部の砂層との境界を挟む二つの要素の有効応力経路を、図-10(シルト層)と図-11

(砂層)に示す.まずシルト層についてみると, Case 1 の場合(図-10(a)),層境界上部のGL-5mでは,加振終 了時にはその応力経路は破壊線に到達していないが,せ ん断応力が一定で有効応力が低下し,ある時刻において 破壊線に至っている.これは下層からの間隙水が流入す ることで有効応力が低下し続けていることを示している. この様子は,図-12(a)に示す平均有効応力コンターの時 間推移において,平均有効応力が小さい範囲(青)が砂 層(Layer 2)からシルト層(Layer 1)へと時間経過とともに移 動していることからもわかる.

一方,図-10(b)に示す Case 2 の場合,有効応力経路は 加振中に破壊線に接し,その後約 6kPa 付近で停滞する ものの,時間経過とともに初期値以上に回復している.

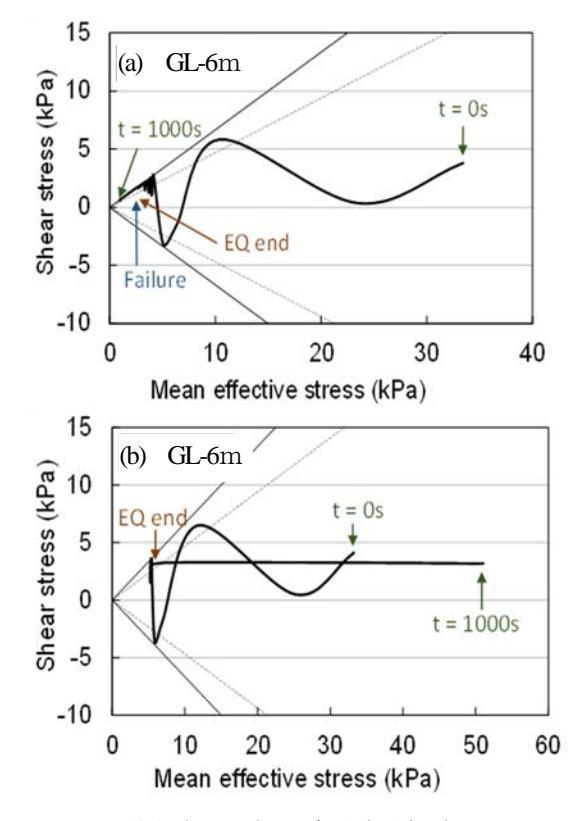
図-11 砂層 (GL-6m) の有効応力経路: (a) Case 1, (b) Case 2

次に図-11(a)に示す砂層についてみると、Case1の場合、 有効応力経路は、加振中に破壊線に到達し、その後破壊 線に沿って原点に近づいていることがわかる.一方、図 -11(b)に示す Case 2 でも加振により液状化し、有効応力 経路は破壊線に到達している.しかし、図-10(b)と同様、 時間の経過とともに有効応力は回復している.この時の 平均有効応力コンターの時間推移(図-12(b))から、液 状化により低下した有効応力が、下部の砂層から上部の シルト層に向かって徐々に回復する様子が見て取れる.

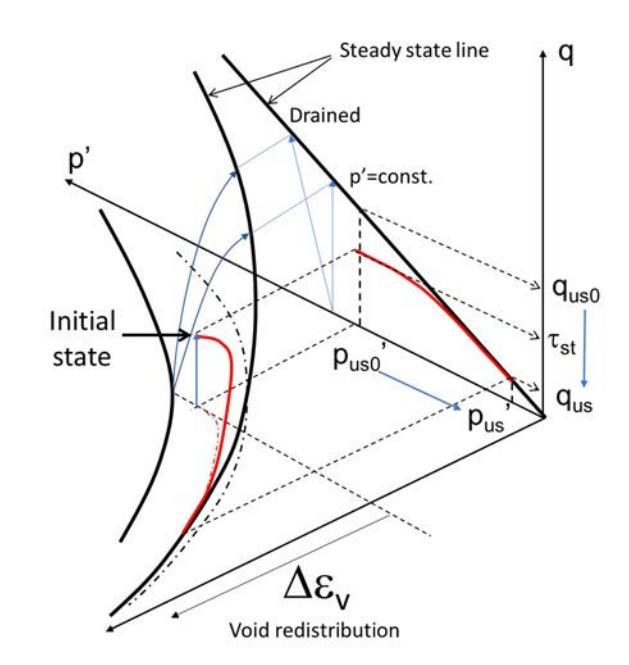
図-13 間隙水の流入による体積ひずみの増大と有効応 力およびせん断強度の低下過程を示す圧縮曲線

この現象は、図-13 に示す圧縮曲線を用いて説明できる.すなわち、いま液状化層の上に位置する低透水層の 土要素を考えると、この要素に間隙水が流入することで 初期状態(Initial state 上)にある地盤の平均有効拘束圧 p' が低下し初期の圧縮強度 p_{s0} 'に至る.この時の非排水せ ん断強度は q_{s0} である.その後さらに間隙水が流入する と体積膨張が発生し、有効応力経路は Steady state 線を上 方に移動し平均有効拘束圧 p'がさらに低下する.これに 伴い土要素のせん断強度 q_{s} が低下し、重力の傾斜方向 成分 τ_a を下回るとき ($q_{s} < \tau_a$)破壊が発生する.これが、 地震動によって即時的に起こる流動とは異なり、地震動 収束後に流動が生じる、遅れ破壊現象の発生メカニズム として推測されるものである.

一般に斜面における地すべり現象では、重力による傾斜方向のせん断力(тa)が土の強度(qas)を上回った時点ですべりが発生する.しかし、今回のように間隙水の流入によって土の強度が低下し続ける場合は、地震動発生直後は土の応力状態が安定状態にあったとしても、ある時刻において土のせん断強度 qasが重力によるせん断力 Tas を下回り(qas < Tas)遅れて流動が発生する場合がある.
