2021 年福島県沖の地震における相馬市被災地点 での微動測定と余震観測

MICROTREMOR MEASUREMENT AND AFTERSHOCK OBSERVATION AT THE DAMAGED SITES IN SOMA CITY DURING THE 2021 EARTHQUAKE OFF THE COAST OF FUKUSHIMA PREFECTURE

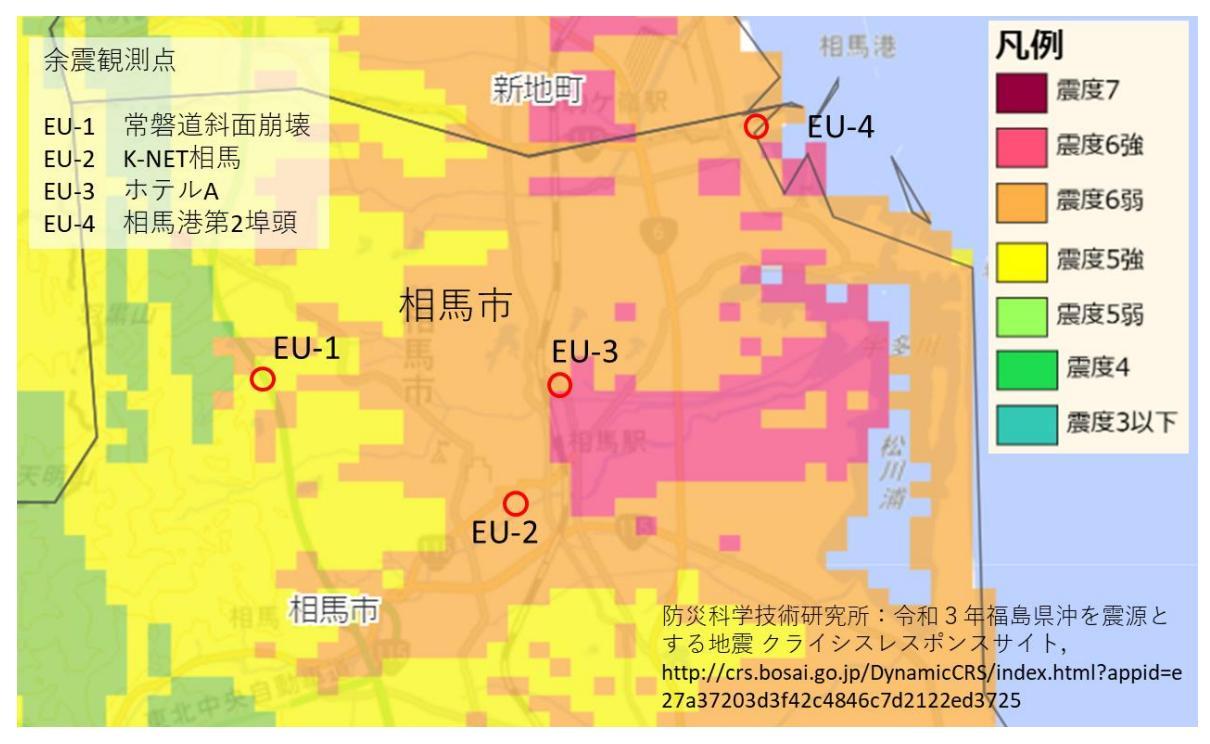
図-1 防災科研の推定震度分布 ³と余震観測点

図-1 に防災科研の推定震度分布 ²と余震観測点を示す. 常盤自動車道での切土崩壊があった相馬市黒木宿仙木の 広域農道(EU-1),震度6強が観測された K-NET 相馬の 設置された相馬市河原町児童センターの周辺地盤(EU-2),新地町に位置する相馬港での岸壁被害と液状化が

見られた相馬港第2埠頭(EU-3),相馬市内の推定震度 6 強の領域にあるホテル敷地 (EU-4) の 4 点である. 観 測は、第1回は2月28日23時から3月1日11時、第2 回は3月14日9時から21時の2回,それぞれ観測時間 は12時間であるが、4地点観測状態は前者で7時間、後 者で 6 時間であった. 使用した地震計は固有振動数 2.0 Hzの3成分動コイル型の速度計KVS-300(近計システム) で、データロガーは乾電池駆動の EDR-X7000 (近計シス テム)を用いた.サンプリング振動数は250Hzであり, X成分をNS方向, Y成分をEW方向に併せて設置した. 速度計は地面に設置し、固定はしていない、風カバーを かけて風の影響を受けないようにしている. 写真-1に 相馬市黒木宿仙木での余震観測点 EU-1 と常磐自動車道 の切土崩壊地点との位置関係を示す. 両者は水平距離で 約80m離れている.シームレス地質図³によれば、後 期中新世-鮮新世の堆積岩類である.

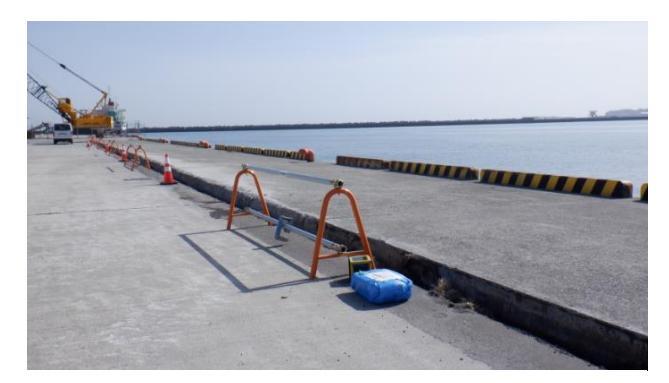
写真-2 相馬港第2埠頭の観測点 (EU-3)

写真-2に相馬港第2埠頭の観測点(EU-3)を示す.第 2埠頭-5.5m岸壁は2011年東北地方太平洋沖地震で被災 して復旧されたが、今次の地震で岸壁がせり出し、背後 のエプロン部が沈下した⁴. この岸壁はコンクリート方 塊が4段に積まれたもので、背後は方塊下のマウンドの 上に土を入れた背後地盤⁴⁰で、このエプロン部が約30cm 沈下した.**写真-2**ではこの沈下がわかる.

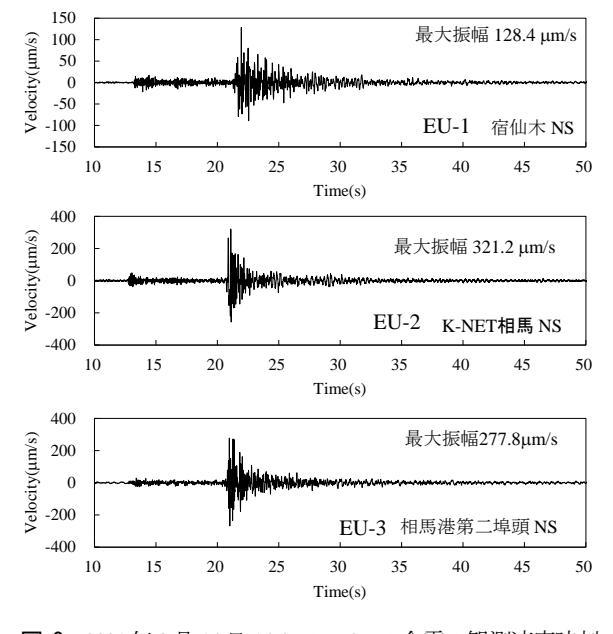
図-2 2021年3月14日14:49のM2.9の余震の観測速度時刻 歴 (NS成分)

観測できた記録を中心に述べる. 表-2に3つの解析対象 地震を示す. 震源位置はほぼ同じで,マグニチュードは 2.7~29である.また,表-3にそれら地震の観測地震動 の水平動の最大速度の一覧を示す.EU-1が最も小さく, EU-2またはEU-3が大きい.比率は1.1~2.6倍であり, 岩盤地点に比べて堆積層での振動が増幅していることが わかる.図-2に2021年3月14日14:49のM2.9の余震の 観測速度時刻歴(NS成分)を示す.示す.時刻歴では 時刻を併せてある.P波,S波ともに初動到達の時刻は 位置関係と整合する.時刻歴最大値は,EU-2,EU-3, EU-1の順で321,278,128(µm/s)であり,K-NET相馬が最も

大きく,次いで相馬港,最後が黒木宿仙木の高速道路切 土崩壊地点となり,観測された本震の震度の順である. 図-3にこれらの時刻歴に対応するフーリエスペクトルを 示す.3~4 Hz と 10 Hz 付近にピークを持つが,EU-1 に 比べて EU-2 や EU-3 ではそれらの振動数域で振幅が大き く増幅しているのがわかる.図-4 に EU-1 に対する水平 動のフーリエスペクトル比を示す.EU-2 では 2.8,39 Hz で大きく増幅され,EU-3 では 1.5,1.8 Hz で大きく増幅さ れている.増幅される振動数は EU-2 (K-NET 相馬)よ りも EU-3 (相馬港)の方が小さい.これは基盤までの 深さが深いためであると考えられる.
