高精度 DTM を用いた古代スリランカの マーラゴムワ貯水池の規模推定

スリランカ中部のワスゴムワ国立公園内のマーラゴムワ貯水池から2つの暗渠式排水施設が発見された. これらの遺構を地図上にプロットしたところ,表記されている貯水池の外側に位置していたことから,マ ーラゴムワ貯水池は想定されているよりも大規模であると推測される.本稿では,高精度 DTM を用いて貯 水池およびその周辺の微地形を明らかにすることで,その規模について検証を試みた.その結果,マーラ ゴムワ貯水池の最大有効貯水容量は約 507 万㎡と,古代スリランカの貯水池群の中でも比較的規模の大き なものであったことが明らかとなった.

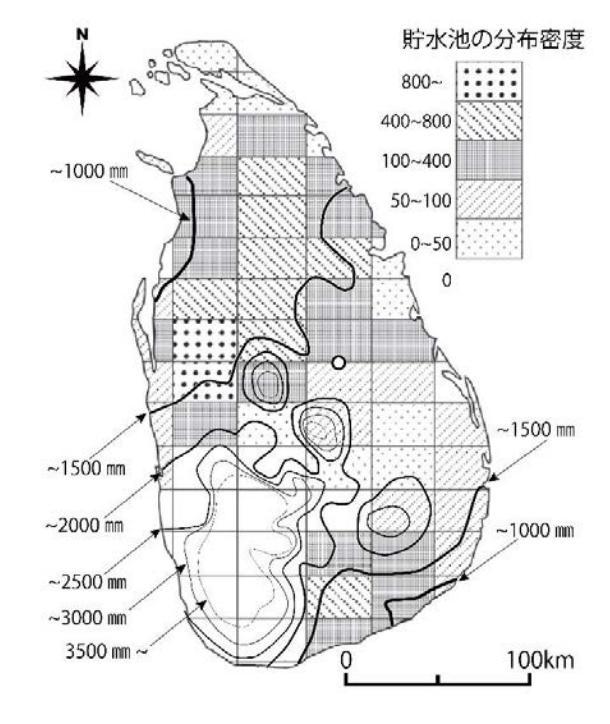
図-1 長期平均年間降水量(1961-90年)と貯水池分布密度 ※白点はマーラゴムワ貯水池の所在を示す

スリランカは全島が熱帯性モンスーン気候に属し,年 間降水量によって乾燥地域・湿潤地域・中間地域の3つ に大別されている ^D. このうち乾燥地域では,年間降水 量の約7割が雨季(10月~3月)に集中ており,天水だ けでは乾季(4月~9月)の耕作が困難であったことか ら,前5世頃から貯水池や水路が築造されてきた(図-1). これらを基盤とした貯水灌漑システムは,上流からの排水を 下流で用水として反復利用することを可能とした画期的なも のであり,巨大貯水池の築造を可能としたソロウワ

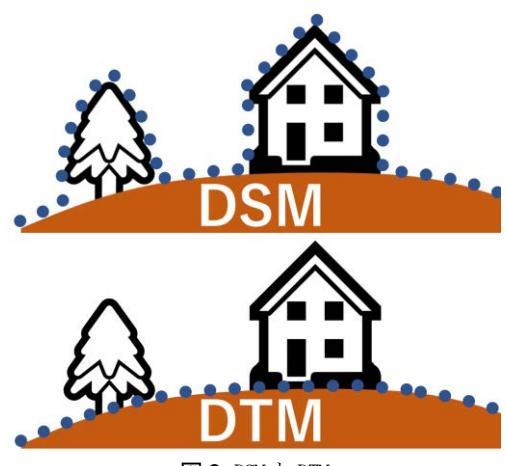
図-3 DSM と DTM

使用データは、宇宙航空研究開発機構(JAXA)の陸域観 測技術衛星「だいち」(ALOS: Advanced Land Observing Satellite)の衛星画像を用いて作成された 2.5mメッシ ュの高精度 DTM である.数値表層モデル(DSM: Digital Surface Model)が、建物や樹木等の高さを含んだ三次元 データであるのに対し、DTM は建物や樹木等の高さを含 まない地表面の標高からなる三次元データである(図-3). そのため、地表面が密林で覆われている貯水池及びその 周辺の微地形図を作成する上で必須となっている.微地 形図の作成・規模の計測にはオープンソースソフトウェ アの QGIS (Ver. 3.10)を使用した.

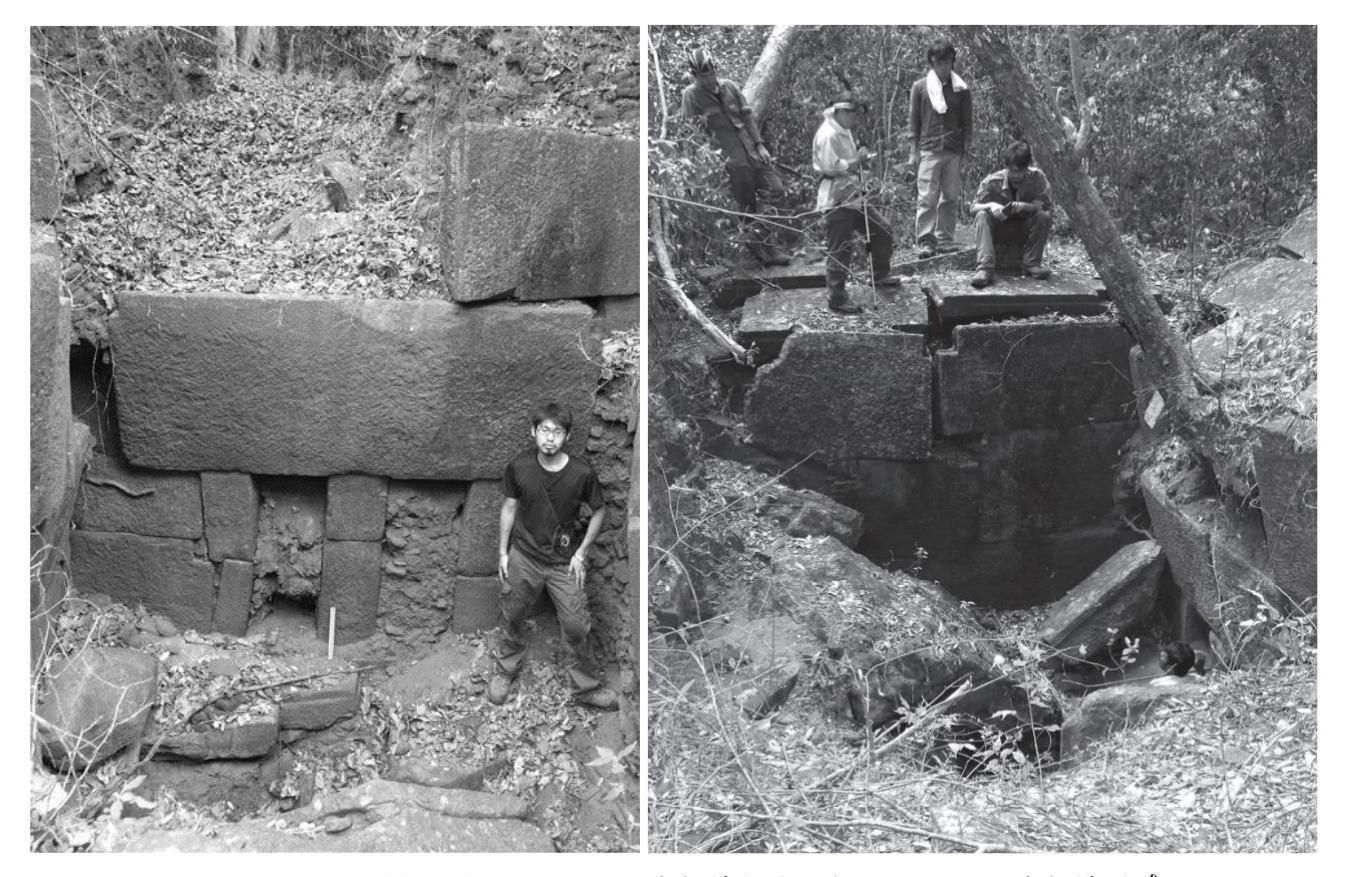
図-2 マーラゴムワ貯水池 左:ソロウワ No.1遺跡(南東壁),右:ソロウワ No.2遺跡(南壁)⁴

ワスゴムワ国立公園は1938年に自然保護区に指定さ れて以来、域内における諸活動が厳しく制限されていた ことから、近代以降に行われてきた修復事業を免れてい る地域である.本稿で分析対象としたマーラゴムワ貯水 池は、2009年、20010年にNPO法人南アジア遺跡探検調 **査会がワスゴムワ国立公園内で行った遺跡探査によって** 調査されたものである³⁾. 本調査によってソロウワと呼 ばれる暗渠式排水施設が, 土堰堤の北端と南端と考えられ る地点でそれぞれ確認された(図-2)、これらの遺構は、イギリ ス統治時代に作成された1インチ1マイル地図上において も記載がないことから、2009年の遺跡探査によって初めてそ の存在が確認された未調査の遺構である.2つの遺構は、石 材に残る矢穴の形状及び建材に巨石を用いている点が、ポ ロンナルワ期(11~13世紀)のものと類似している.このことか ら、マーラゴムワ貯水池から北北西約8kmに位置するスリラ ンカ最大の貯水池であるパラクラマ・サムドラ貯水池とほぼ同 時期に機能していたと推察される.しかしながら、当時の調査 はソロウワ及びその周辺の調査に留まっており、貯水池 の全容解明には至っていない. そこで本研究では、高精 度DTMを用いて貯水池およびその周辺の地形を明らかに することで、その規模と放棄時点の状況の解明を試み た.

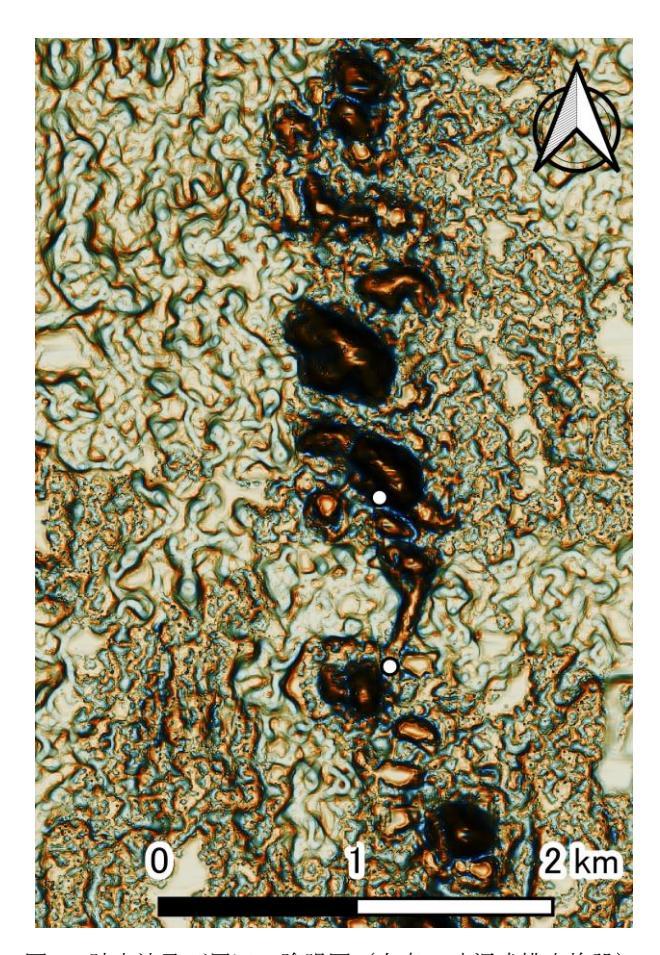
図4 貯水池及び周辺の陰陽図(白点:暗渠式排水施設) ※この陰陽図は朝日航洋株式会社のQGISプラグイン 「陰陽図メーカー」を用いて作成したものである.

貯水池及び周辺の微地形を明らかにするために, DTM から lm 間隔の等高線図と朝日航洋株式会社が提供 している無償公開版の QGIS プラグイン「IN-YOU-ZU Maker」を用いて陰陽図を作成した(図-4). 陰陽図と は、地形の凹凸を陰と陽に分けて立体感を強調した微地 形表現図であり、平面図上において立体的な表現を可能 としたものである ⁵. 作成したこれらの微地形図と Google map で公開されている衛星写真を重ねることで、 岩丘と土堰堤のおおよその境目を探った、分析の結果、 マーラゴムワ貯水池は、南北に縦状に連なる岩丘群の狭 間に幅約 120m,長さ約 400mの土堰堤を築造し,涸れ 川のナワガハ川(Nawagaha・Ela)を堰き止めるように して築造されていたことが明らかとなった. また, 微地 形図からマーラゴムワ貯水池は、2つのソロウワ付近か ら決壊したことが明らかとなった. 北側、のソロウワ周 辺の水深は、南側よりも浅いことから、まず、北側土堰 堤が決壊、その後、南側土堰堤の大規模決壊によって、 完全に貯水機能を喪失したものと推察される.

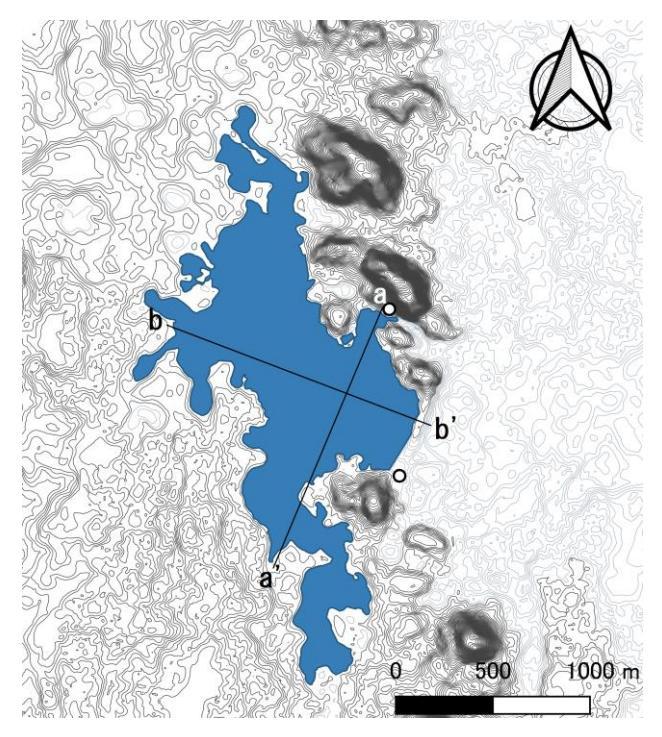
図-5 貯水池の推定湛水面積(※白点:暗渠式排水施設)

次に、マーラゴムワ貯水池の規模について分析を行っ た.貯水池の満水時の水位を求める際に、その手掛かり となったのが、2 つのソロウワが確認された標高値であ る.ソロウワは、土堰堤築造の際に暗渠を埋設し、下 流に水を流すために造られた排水(取水)施設であり、 取水暗渠部と排水暗渠部、そして立坑部のビソーコトゥ ワ(Bisokotuwa)で構成される.このうちビソーコトゥ ワは貯水池満水時においても開口部が水面よりも高い位 置にある状態で機能していたと考えられるため、満水時 の水位はビソーコトゥワが確認された標高よりも低位で あったと推察される.このことから、マーラゴムワ貯水 池の満水時の水位を予想し、その水位から貯水池の推定 湛水面積と有効貯水容量の算出を試みた(図-5).

まず,面積や体積を算出するために,DTM を地理座 標系から陸域のデータに合わせて UTM (Universal Transverse Mercator) 座標系の WGS 84/UTM zone 44N へ変換を 行った.次に,満水時の予想水位と同位値の等高線をト レースすることでポリゴンを作成し,湛水面積及び周囲 長を求めるた.有効貯水容量は,作成したポリゴンを用 いてラスターデータを抽出し,満水時の水位を基準面と して設定した上で,貯水池の湖底から基準面までの充填 量を算出した.

以上の分析によって算出されたマーラゴムワ貯水池の 規模は湛水面積 1.39 km, 最大水深 8m, 周囲長約 15.7km, 有効貯水容量約 507 万㎡(※現在の貯水池の湖底を堆砂 容量が充填されたものと仮定して算出)であることが明 らかとなった.

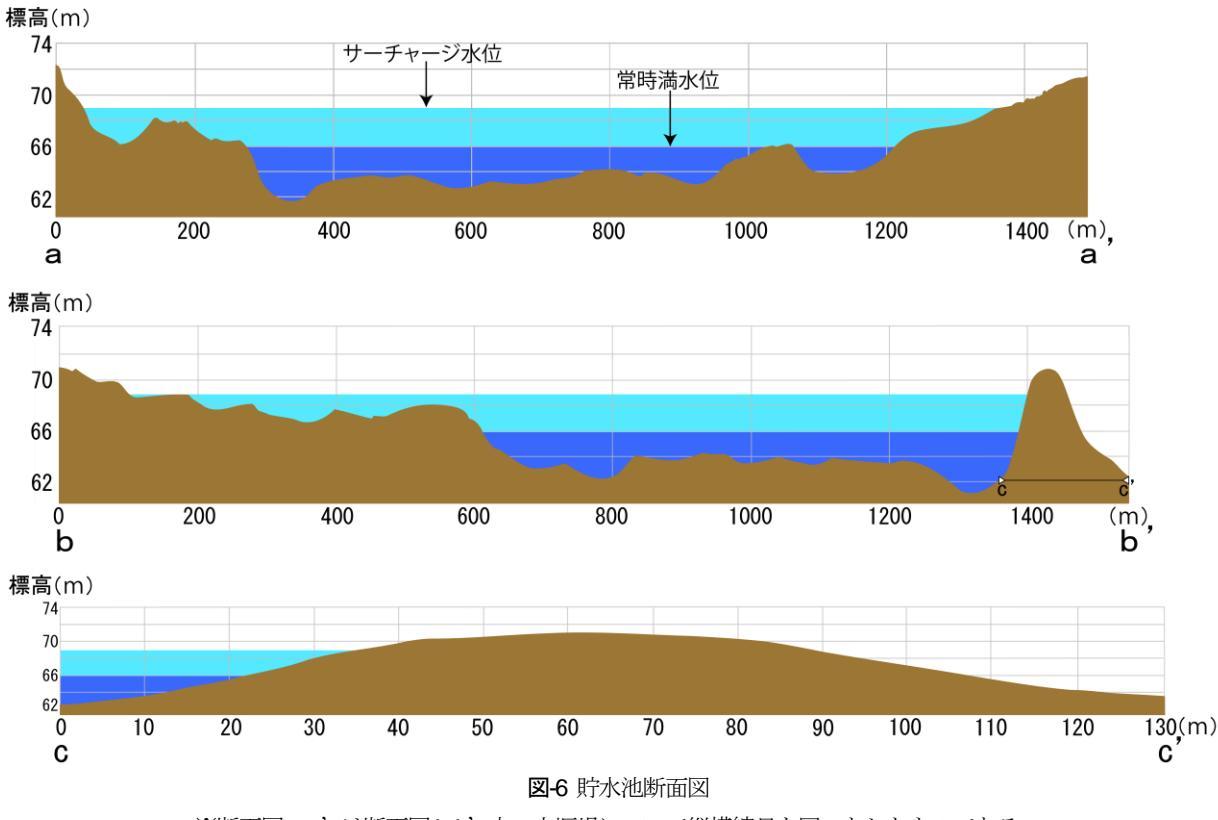
※断面図 c-c'は断面図 b-b'中の土堰堤について縦横縮尺を同一としたものである.

図-5中の a-a', b-b'それぞれの断面図及び、縦横尺度 を同一とした土堰堤の断面図 c-c'を作成したものが図-6 である. これらの断面図を観察すると貯水池内でも特 に土堰堤付近の水深が深くなっていること、標高 66m 前後に大きなギャップが存在していることなどが分か る. 上流側の水深が浅くなっている標高 66m以上の傾 斜地 (b-b'の 100~600m の範囲)は、水生・湿生植物が 繁茂するタウラ (Thaula)と呼ばれる人工湿地であると 考えられる⁹. また,貯水池内部の標高 66m以下の低地 (b-b'の 600~1400mの範囲)は、上流側となる土堰堤築 造の際に必要となった大量の土砂を採取したことによ って,周囲よりも窪んだと考えられる. これによって, 貯水池容量の拡大と土堰堤築造に使用する土砂の運搬 コストを抑えることに成功したのだろう.
