急流河川における蛇行発達メカニズムと堤防防 御対策について

Last September, two nationally managed rivers in Hokkaido experienced dike-washout. In both cases, the bank erosion of the main channel reached the dike while the flood water level was far below the High water level.

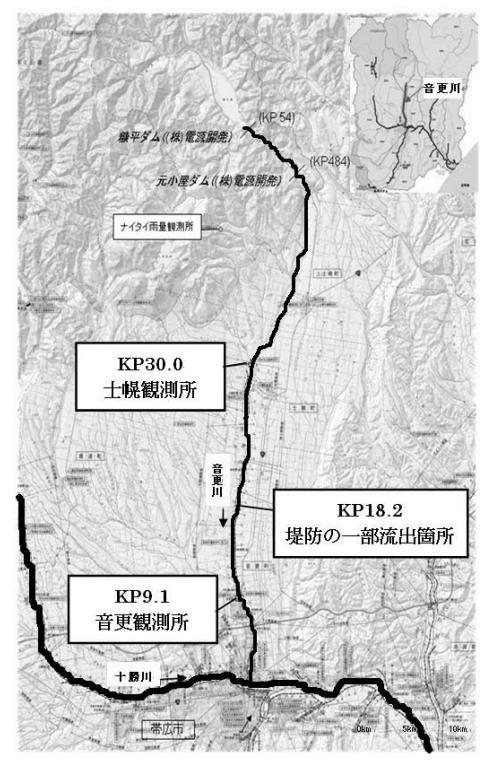
図-1 音更川位置図

平成23年9月2日から7日にかけて十勝川流域で強い降 雨があり、1次支川である音更川(流域面積740km², 幹川 流路延長94km)において出水があり、随所で河岸侵食や 流路変動が発生し、堤防の一部が流出した.堤防流出箇所 は図-1に示すとおりであり、この区間の河床勾配は 1/164でセグメント1に分類される.

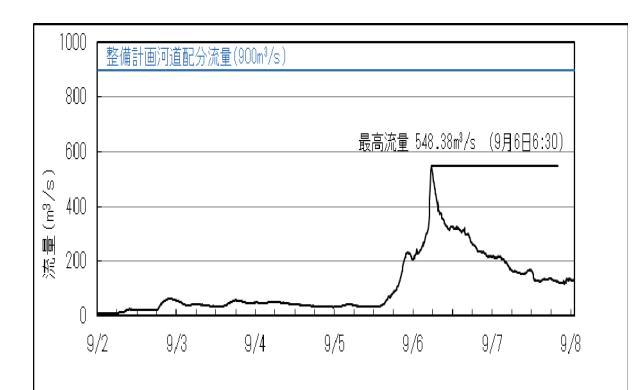
図-2 洪水ハイドログラフ(音更観測所)

堤防流出箇所から約8km下流に位置する音更水位流量 観測所の流量ハイドログラフは図―2のとおりである.な お,ピーク流量は548m³/s(暫定値)であった.

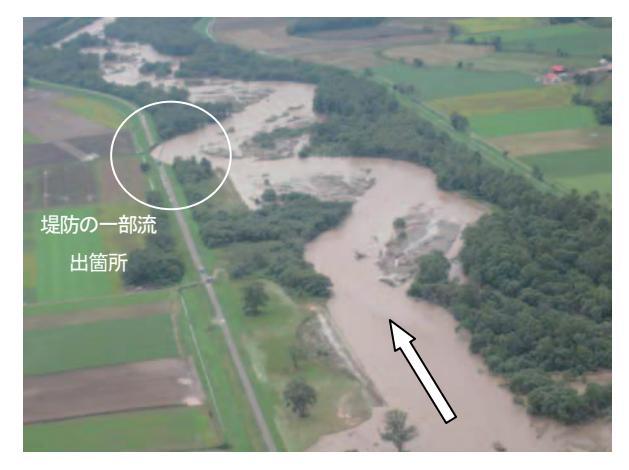
図-3 堤防流出箇所

図-3に示すように、被災個所では蛇行流路の外湾部が 堤防まで達し、堤防の一部が流出した.

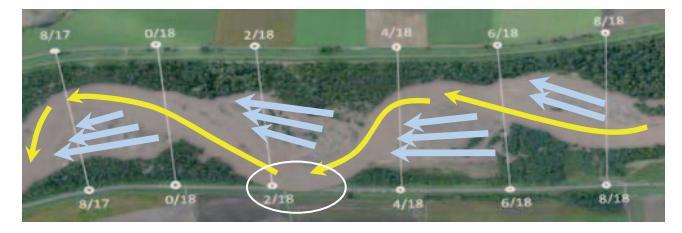
図-4 現地踏査結果(流向)

現地踏査では,植生の傾倒方向を調べ,出水中の流向を 推定した.その結果を図ー4に示す.出水中の大まかな主 流線を黄線で,砂州上の流向を水色で示している.

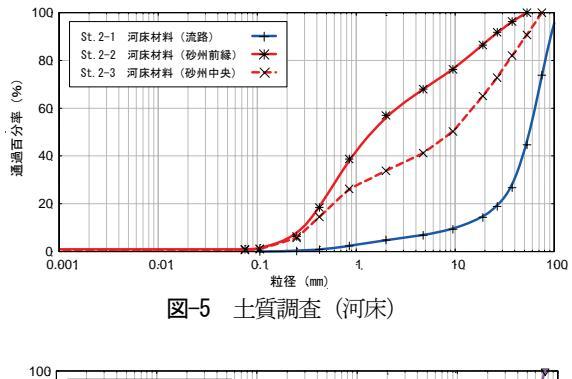
土質調査のうち,堤防の一部流出箇所近傍(KP18.2)の河床及び砂州上の調査結果を図-5に,高水敷上の調

査結果を図ー6に示す. 流路や高水敷に比べて, 砂州上で はやや細粒分が多いが, 調査地点すべてで砂礫質であっ た.

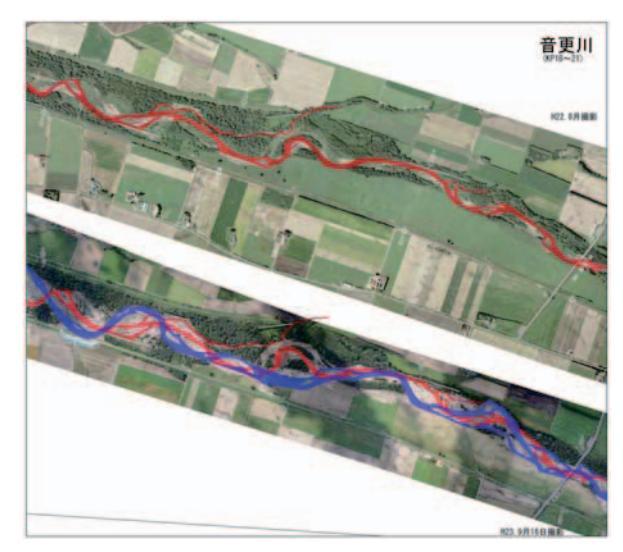
図-7 出水前後の航空写真

出水前後の河道平面形状の変化を図-7に示す.出水前の H22年8月と出水後のH23年9月16日に撮影された航空写真 を比較して,出水前の主流路を赤,出水後の主流路を青で それぞれ示し,出水後の図には出水前の流路を重ね合

わせてある.

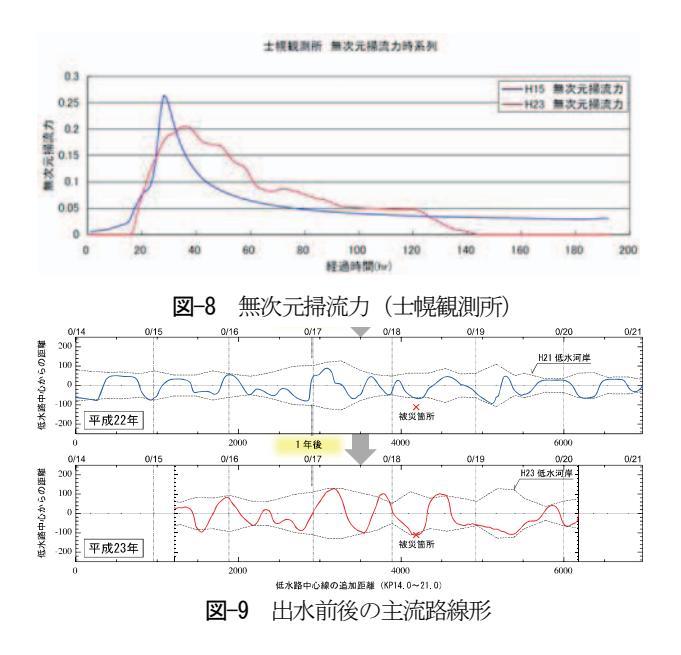
報告書¹では、土砂移動を生じさせる掃流力に注目して、 今回の出水で堤防流出にいたった要因を分析している. 今回の出水は、既往最大であったH15年に生起した出水よ りピーク流量が小さいにも関わらず、より大きな流路変 動が生じている.その理由として、図-8に示すように、無 次元掃流力が限界無次元掃流力0.05程度あるいはそれを 上回った時間がH15年出水に対して今回の出水では約1.7 倍だったとしている¹.

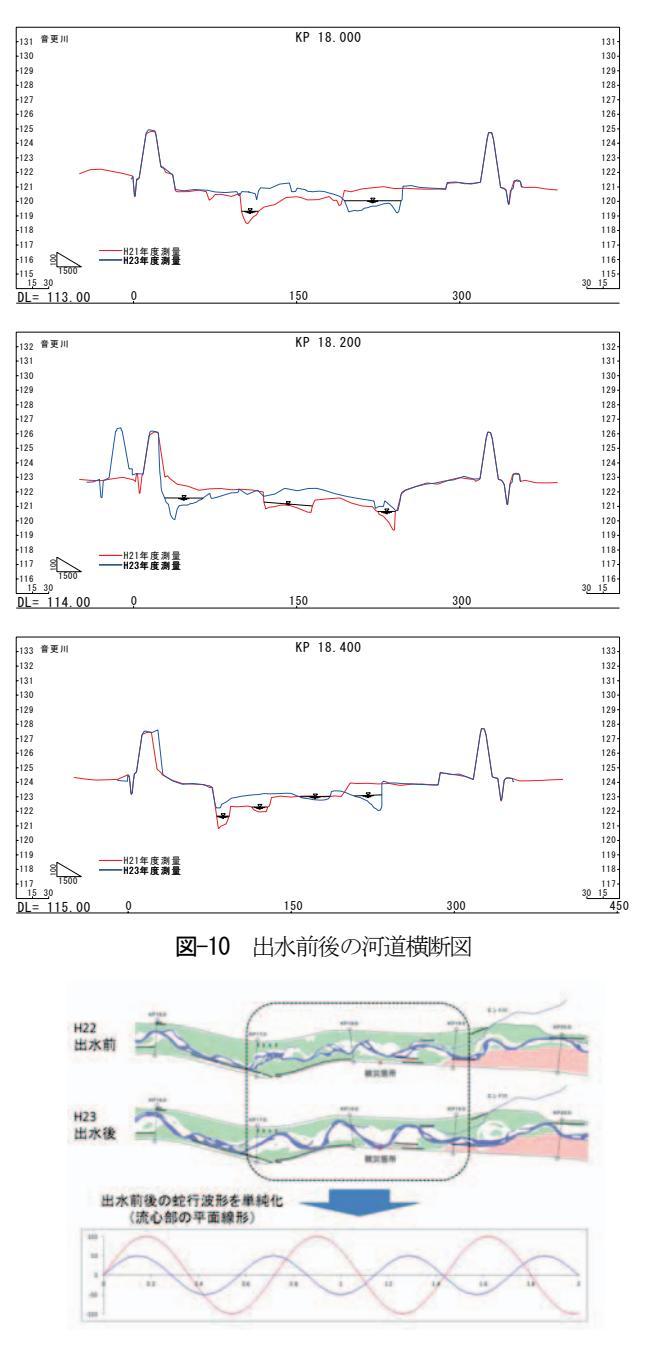
図-11 主流線のサインカーブ近似

流量の変化による河道の蛇行特性の変化をより明確に 知るため、現地の河道形状を単純化し、主流路をサインカ ーブで近似した河道の河床変動計算を行った.今回の 出水前後の主流路をサインカーブ近似すると図-11のよ

うになる. 初期河道は出水前の平面形状,図-12に示す 河道条件とした. なお,主流路と高水敷は同じ河床材料、 堤々間を河床変動範囲とした. 計算は北海道河川財団か ら無料配布されているiRICのうち,非定常平面2次元流 れと河床変動を計算するNays2Dを使用した². なお,現地 において浸食された河岸がほぼ垂直にたっていたことか ら,安息角を考慮する河岸浸食プログラム²は無効とした.

報告書¹⁾によれば、堤防流出は、低水路内を蛇行する流路がその振幅を増大させる過程で発生した可能性が高いことから、本研究では、流路の蛇行波形に注目することにした.蛇行波形は、波長・振幅・位相の3つの要素の組合せとして説明できる.この3つの要素のうち、今回の出水では、出水前に比べて波長と振幅が増加し、位相は流下方向に進んだ.kp14~21までの区間において出水前後の主流路線形を比較した(図-9).主流路の位置は航空写真判読から得られたものを用い、低水路河岸の位置は各年直近の横断測量データから推定した.なお、流路の線形は、低水路の中心を基準とした左右岸への距離として整理を行った.被災箇所周辺(KP17~19区間)では蛇行振幅が約1.8倍に増加し(115m→215m),主流路延長が約4.5%増加している.

また、本研究では、堤々間の砂州形状の変化が流路変動の大きな要因になっていると考えて、河道断面の変化にも着目した.出水前後の河道横断形状の変化を知るために、H21年測量の横断面と、出水後のH23年9~11月に測量された横断面を重ね合わせたものを図-10に示す.出水前の横断形状を赤で、出水後の横断形状を青で示してい

るが、流路が対岸に移動したり、大きな砂州が形成された ことがわかる.また、出水前後で最深河床高をより深くす るような局所洗掘は生じていないが、これは下方より側 方の浸食が卓越したためか、あるいは洪水後期に埋め戻 されたためと考えられる.

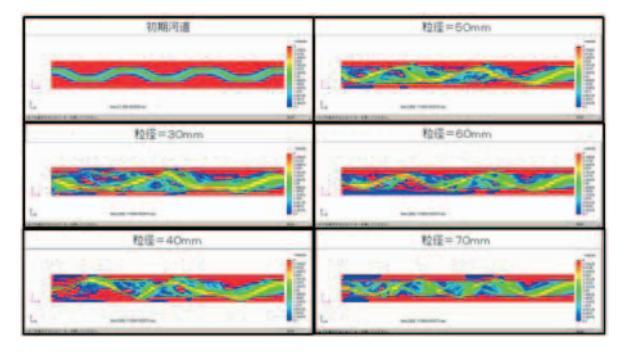
図-13 洪水ハイドロを与えた計算結果(流速)

洪水ハイドロは堤防流出箇所から約12km上流に位置する士幌観測所のH23年9月の暫定値を用いた.計算では河床材料が単一粒径のモデルを使用したが,現地の代表粒径が約44mmなので,粒径30mmから70mmまでの10mm刻みの粒径を設定して計算を行った.その結果を図-13に示す.計算結果から読み取った蛇行の波長と振幅を,現地(音更川KP17~19)の出水後の値と比較したところ,表-1に示すとおり40mmのケースの再現性が最も良好であった.

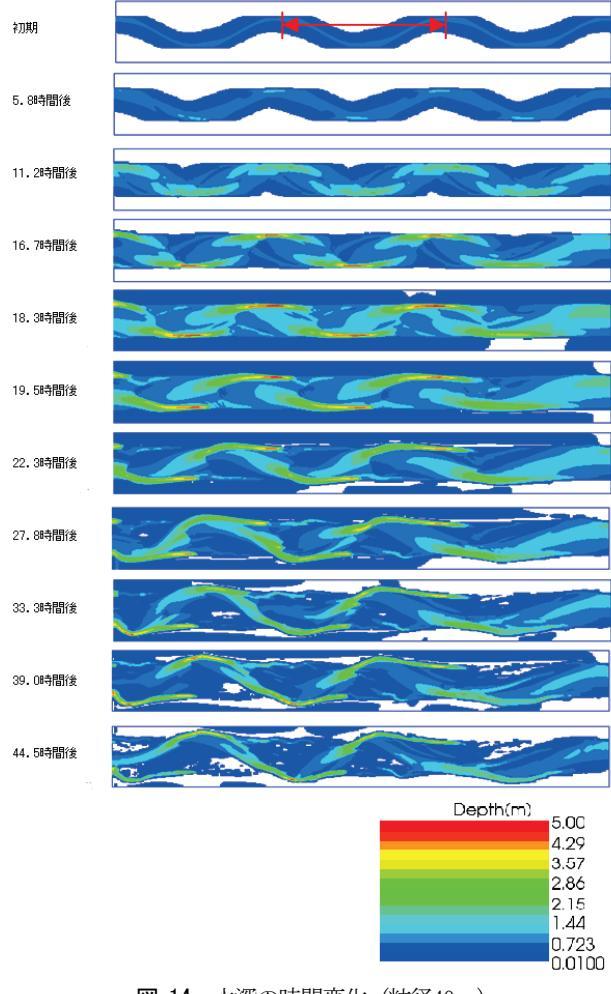
この粒径40mmのケースにおける水深の時間変化を図ー

14示す.また,上下流端の影響を考慮して,区間中央の波形(図-14に赤色で示す)について,おおよその位相,波長,振幅の時間変化を読み取った結果を図-15に示す.ここで,位相は流下方向を正とした.結果について整理すると次のとおりである.

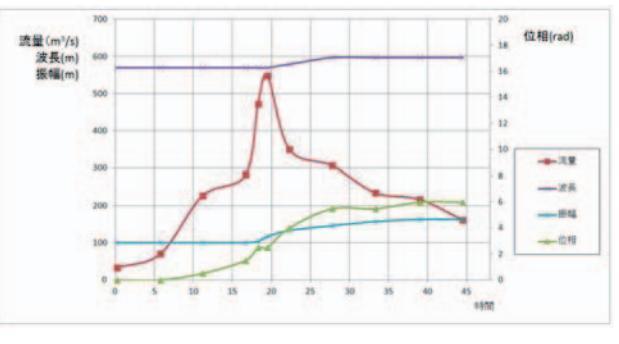
- 位相は、流量が200m³/sを超えて、ピークを過ぎて 300m³/sを下回るまで増加した
- 振幅は、流量が 300m³/s を超えて、ピークを過ぎて 200m³/s を下回るまで増加した
- 波長は、流量がピークを越えたあたりで増加したが、変化はわずかであった

・ 蛇行の発達は、洪水後期により顕著であった 以上の結果から、位相や振幅が大きく変化し始める流 量は、ほぼ低水路が満杯になる300m³/s程度であると考え られる.これは、低水路の特性が低水路満杯流量程度で決 まると言われていることと符合する.また、蛇行が発達し 始めるには時間を要すること、位相や振幅と比べると、波 長の変化はより大きな流量で発生することが示唆される.

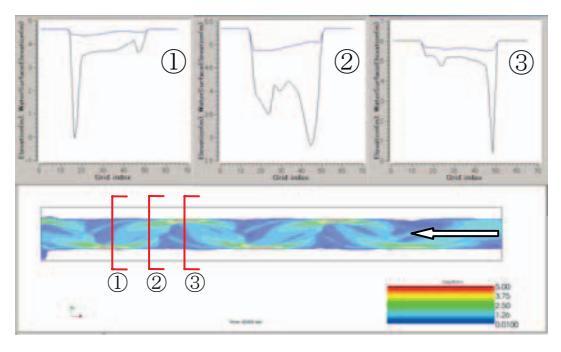
図-16 横断図 (Q=300m³/s時点,ピーク前)

次に、洪水後期に蛇行が発達した要因について検討す るため、流量ピークを挟んで流量が同じ約300m³/sである 2つの時点の横断面を図-16,17示す.両図を比較すると、 ピーク後では砂州が発達し、外岸では主流路が狭くなり、 湾曲の影響で水位が高くなり高水敷が冠水していること がわかる.これにより、流路の外岸部にあたる高水敷の洗 掘が進み、平面的には蛇行の振幅が増加していったと考 えられる.なお、報告書¹⁰によれば、堤防流出箇所の痕跡水 位は高水敷高+0.8mに対して、計算における最高水位は 高水敷高+1mであり、概ね妥当と考える.

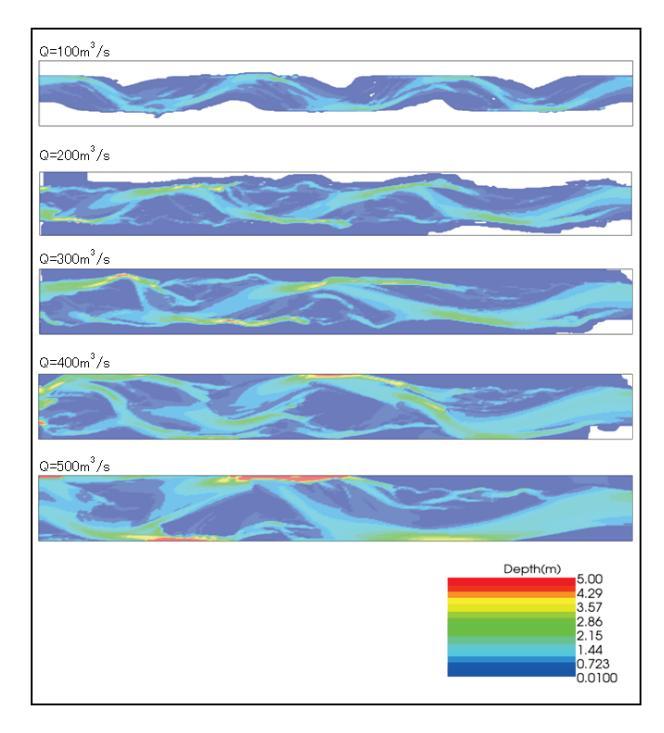
図-18 定常流の計算結果 (水深)

前節の計算から得られた知見を踏まえて,より流量と 蛇行発達の関係を知るために,定常流量を2日間与えて蛇 行特性の時間変化を調べた.流量は100m³/sから500m³/sま で100m³/s刻みの5ケース行ったところ,各ケースの通水2 日後の水深を図-18に,蛇行の位相,振幅および波長の時 間変化を図-19,20,21に示す.

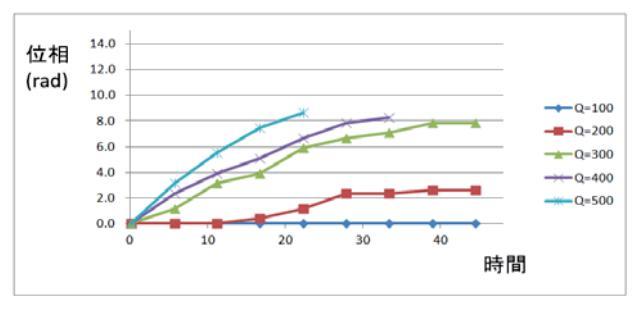
図-19 位相の時間変化

- ・ 100m³/sのケースは蛇行発達が見られない.
- 位相と振幅は、200m³/s以上で増加するが、300m³/s 以上になると短時間で増加し始める。
- 振幅は,400m³/s以上になると増加が顕著になる.
- ・ 波長は、500m³/s以上になると増加が顕著になる.

ここで,洪水ハイドロを与えた計算と定常流量の計算 を比較して考察する.洪水ハイドロを与えた計算では,位 相,振幅,波長は,流量がそれぞれ200m³/s,300m³/s, 500m³/sを越えたあたりで増加し始めたが,これは,定常 流量の結果とおおむね整合する.また,洪水ハイドロを与 えた計算では,振幅が最終的には初期値の1.6倍程度とな り,定常流量のケースでは流量が200m³/sあるいは300m³/s の結果と近い.これは,洪水ハイドロが200~300m³/s程度 の時間が大部分であったことから説明でき,蛇行発達特 性を決めるのは短時間のピークではなく,洪水期間中の 代表的な流量であることが示唆される.
