渡良瀬川堤防周辺域の流動地下水場の実態調査

FIELD INVESTIGATION OF FLOWING GROUND WATER AROUND RIVERBANK OF WATARASE RIVER

Flowing Groundwater Investigation and Boring investigation were performed in riverbank of WATARASE River. Results of 1m Depth Temperature method indicate remarkable area of flowing groundwater. Boring investigation and Multipoint Temperature Logging were performed at the point where the result of 1m Depth Temperature method indicated. Results of boring investigation and Multipoint Temperature Logging showed good agreement with results of 1m Depth Temperature method. Good correlation between N-value by boring investigation and flowing groundwater area by Multipoint Temperature Logging was showed

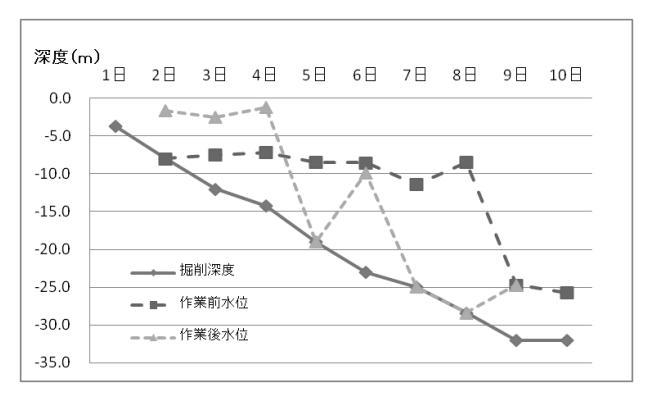
図 - 1 ボーリング掘削深度と孔内水位の関係例

不均質な土質場において実際の地下水がどのような存 在形態となっているかは現在においても未解明な点を多 く残しているが、その複雑性は種々のデータから窺い知 れる.図-1はボーリング調査の際に得られる、ボーリン グ掘削深度と孔内水位の関係を示したもので、一般に試 錐日報と呼ばれるものの一例である.横軸が掘削開始か らの経過日数、縦軸が地表面からの深度(以下、GL-と記 す)で図左上を原点としてある. 掘削深度, 当日のボーリ ング掘削作業前水位および同じく当日のボーリング掘削 作業後水位を示している.作業2日目以降は孔内に水位 が確認できる、2日目から4日目までの間は、ボーリング 孔を掘り下げても孔内水位はGL-2m程で安定しているが, 初日に GL-4m まで掘削した際には孔内水位は確認されて おらず、この周囲の自然状態における地下水位が GL-2m でないことは自明である. 更に 5 日目に, 掘削深度が GL-19m 付近まで達したところで、孔内水位が一気に GL-19m, つまり孔内水無しという状況を呈している. こ れは、GL-19m 付近の難透水層をボーリング孔が貫通した ことにより、その下部に存在した透水層に孔内水が逸水 したものと考えられる.8日目までは掘削深度に依らず作 業前水位は地下8~10m程度となっており、これが平衡水 位と考えられるが、9日以降は、更に下層の難透水層を貫 通したためと考えられる孔内平衡水位の急落が確認でき る. このようなボーリング孔水位関係は一般的に認めら れる現象で、特殊な事例では無い. これらの結果は、自 然状態における地下水が、下層から空間的に均一に存在 しているという概念では説明し難く、地下に存在する複 数の流動層が異なった水位・水頭を有している状態を示 唆していると考えられる. すなわち, 孔内水位はいわゆ る地下水位ではなく、一般的にはいくつかの流動層を貫 通した場合の水理学的平衡水位であると考えられる.図 -2にその概念図を示す、複数の流動層の水頭条件によっ て孔内水位が様々な様相を呈することが想定される. こ のような現場における土質の不均質性とそれに起因する 複雑な地下水浸透場を把握することは通常は困難である. 土中水分を把握するための物理探査としては、高密度電 気探査 4などが実施されることが多いが,高密度電気探査 は土質特性の変化によっても探査指標である比抵抗値が 変化するため、計測された比抵抗分布が水分由来である のか土質の違いによるものであるのか、通常はその分離 が難しい、長期間に亘る連続観測によって土質特性に起 因する定常成分を分離することで水分のみの情報を得よ うとする取り組みもあるが、長期間連続計測が必要であ ることなど制約があることから実施例が少なく、今後の データの蓄積が期待されている状況にある.

同一想定土質内においても不均質性を考慮して局所的 な流動地下水に関する考察を実施する場合、更に土質想 定を細分化して検討することも有効である.しかし、土 質的物性値をどれだけ細分化しても、厳密には流動地下 水に関する直接的な情報とはなり得ない. 透水係数が高 いということは、その周囲に浸透流場がある場合に、優 先的にその領域を浸透流が流動することを意味するので あって、例えば難透水層によって周囲を閉鎖されている ような状況下に透水性の高い土層が存在しても、そこに 顕著な流動地下水が存在する訳ではない.図-1に示した 試錐日報の5日目にGL-19mに達したボーリング孔におい て孔内水が逸水したのは、難透水層を貫通した下部に、 比較的透水性が高く、浸透水によって被圧されていない 状況が存在したためである可能性が高く、ボーリング孔 の貫通といった事象が無ければ、透水性が高くとも浸透 流が存在しない状況は不均質場においては特殊事例では ない.

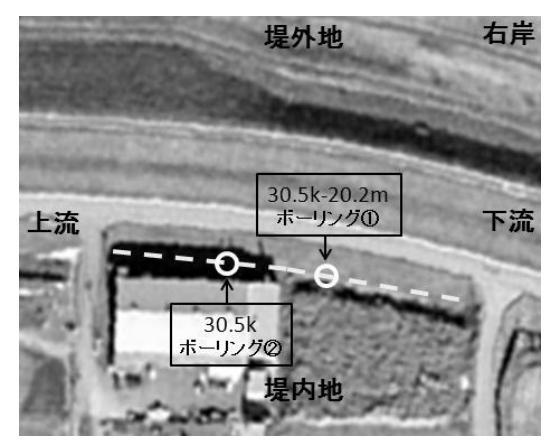
写真 - 1 福富サイトの測線および測点の配置図 (点線:1m深地温探査側線,丸印:ボーリング位置)

現地観測は、渡良瀬川30.5km地点右岸の福富町地先堤防にて実施した.当該区間は先行して実施された河川堤防詳細点検の結果、浸透性破壊に対する安全性に懸念があると診断された区間である.計測区間の概況航空写真と測線および測点配置を写真-1に示す.堤内地側堤防法尻に沿って1m深地温探査の測線を設定した.1m深地温探査は、土と水の熱容量の差を地表面から1mの深度におけ

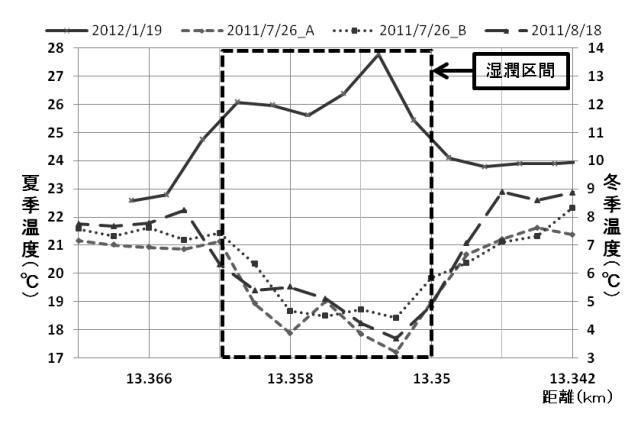
図-3 1m 深地温探查結果例

る地温において検出することによって、測点周辺域の流 動地下水の存在を検知する物理探査である. 地中の有意 温度差伝播範囲が探査範囲であり、最大で深度 15m まで 探査実績がある.詳細原理は既報^{5),6),7)}に譲るが,探査例 を図-3に示す.図-3は漏水が目視で確認できる河川区 間における実施例であり、横軸が測線長、左縦軸が夏季、 右縦軸が冬季における探査結果である. 流動地下水存在 域周囲では、夏季には異常低温帯、冬季には異常高温帯 となるため、両者は逆位相となることが図-3で確認でき る. 図-4に, 福富サイトにおける 1m 深地温探査結果を 示す. 軸設定は図-3 同様である. 冬季における計測結果 で横軸 30.477k 付近に異常高温帯が検出されている. そ こで夏季における計測を実施すると、低温ピークが検出 され,流動地下水の反応を強く示していることが判る. そこで、この測点においてボーリング調査を実施するこ ととした. そして、同一ボーリング孔を利用して多点温 度検層を実施して流動層の深度方向の位置特定を試みた. これらの結果から、1m 深地温探査、ボーリング調査およ び多点温度検層の3調査結果の整合性を検証し、不均質 な土質構造場における地下水の流動状態の実態に関する 考察を行うこととした. なお、顕著な流動地下水反応が 検出されなかった上流方向に20.2mほど離れた位置(図-4中では「ボーリング②」と記載)においても同様の調査 を実施し、両者の比較を行った.

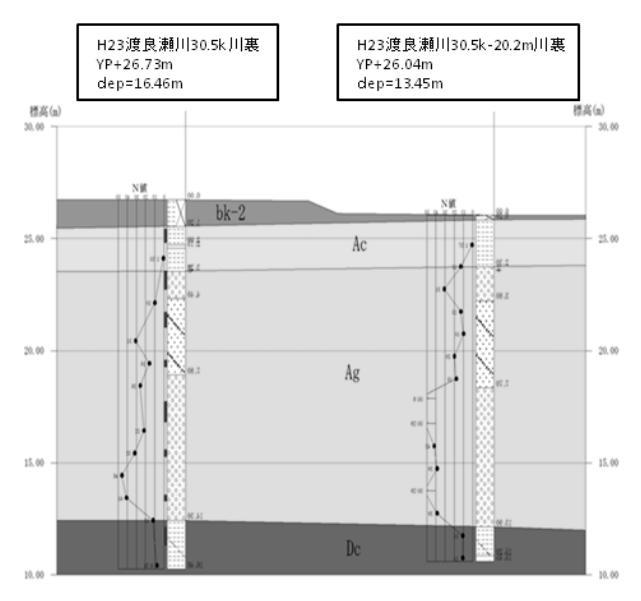
図 - 5 地質縦断図

図-5に、ボーリング調査の結果得られた地質縦断図を示す. 図中右ボーリングが,流動地下水反応が強い「ボーリング①」,他方が比較のために実施した流動地下水反応のない「ボーリング②」である. 横軸が測線長で,両ボーリング間は20.2mである. 縦軸は深度(m)であり,土 質推定の凡例が表 -1 に対応している. 上層から順に礫混 じりシルト,砂質シルト,礫混じり砂礫および砂混じり シルトとなっている. 両ボーリングには標準貫入試験に よって得られた N 値の鉛直分布を付してあり,その拡大 図を図-6 に再掲した. 縦軸に深度(m),横軸に,各測定

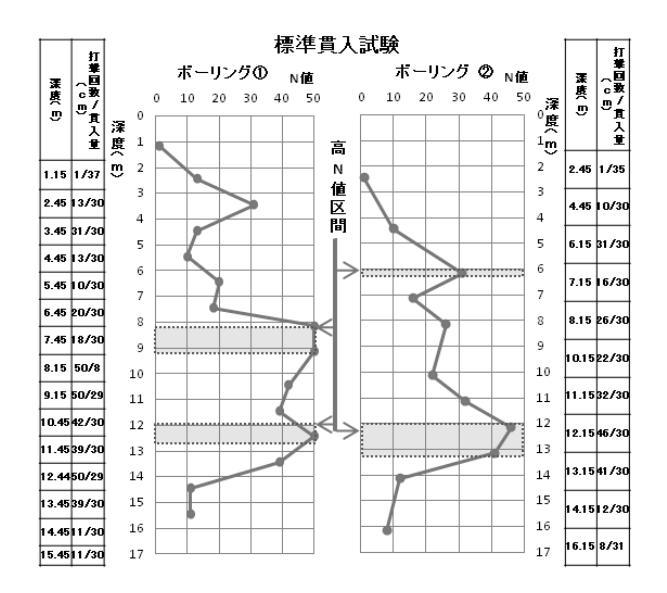
図 - 6 ボーリングによる N 値の鉛直分布 (左:ボーリング①, 右ボーリング②)

深度における N 値を示している. 左図が, 顕著な流動地 下水反応が検知されたボーリング①測点における N 値の 鉛直分布であるが, GL-8.15m~-9.15m および GL-12.15m 付近で高いN値が見られる. 土質は GL-7.8~-14.30 が砂 礫層であったが, 土質区分としては砂礫層であっても物 性が様々であることが判る. 流動地下水反応が無かった 測点として比較のために同一調査を実施したボーリング ②の結果である右図を見ると, GL-6.15m および GL-12.15 ~-13.15m において比較的高い N 値が確認できるがボー リング①ほどの高値ではない. 両測点は 20.2m しか離れ ていないこともあり,総観的には似通った N 値分布を呈 しているが, ボーリング①の方が局所的に高い N 値分布 がみられることが確認できる.

ここから一般的には,設計N値の算出,各種土質試験, 粒度試験からCreager 図表によるD₂₀透水係数などを算出 して,土質毎に物性値を設定し,設計あるいは診断業務 に利用されることとなる.浸透性の把握という観点から は透水係数の算出が重要となる.表-2に,算出された土 質区分毎の透水係数を示す.これは前述の,可能な範囲 で分解能をあげて土質区分を想定したうえで,その土質 区分毎に均質な物性を与え解析に用いる取り組みである が,想定土質の平均的な特性把握に便利であり,比較的 広域を対象として一定基準で診断していく業務において 非常に有効な手法であるといえる.しかし,例えば特定 区間の漏水問題に対して対策を施す場合などのように, より局所的な流動地下水の実態把握が必要であるときに は,同一想定土質内にも不均質性を読み取っていく更に 詳細な検討が必要となる.ボーリング①を例にとると, GL-2~14m が Ag 層であると推定されているが,N 値は区 間毎に大きく異なっており,実際には Ag 層全域で均等な 浸透状態であるとするには疑問の余地があることが判る.

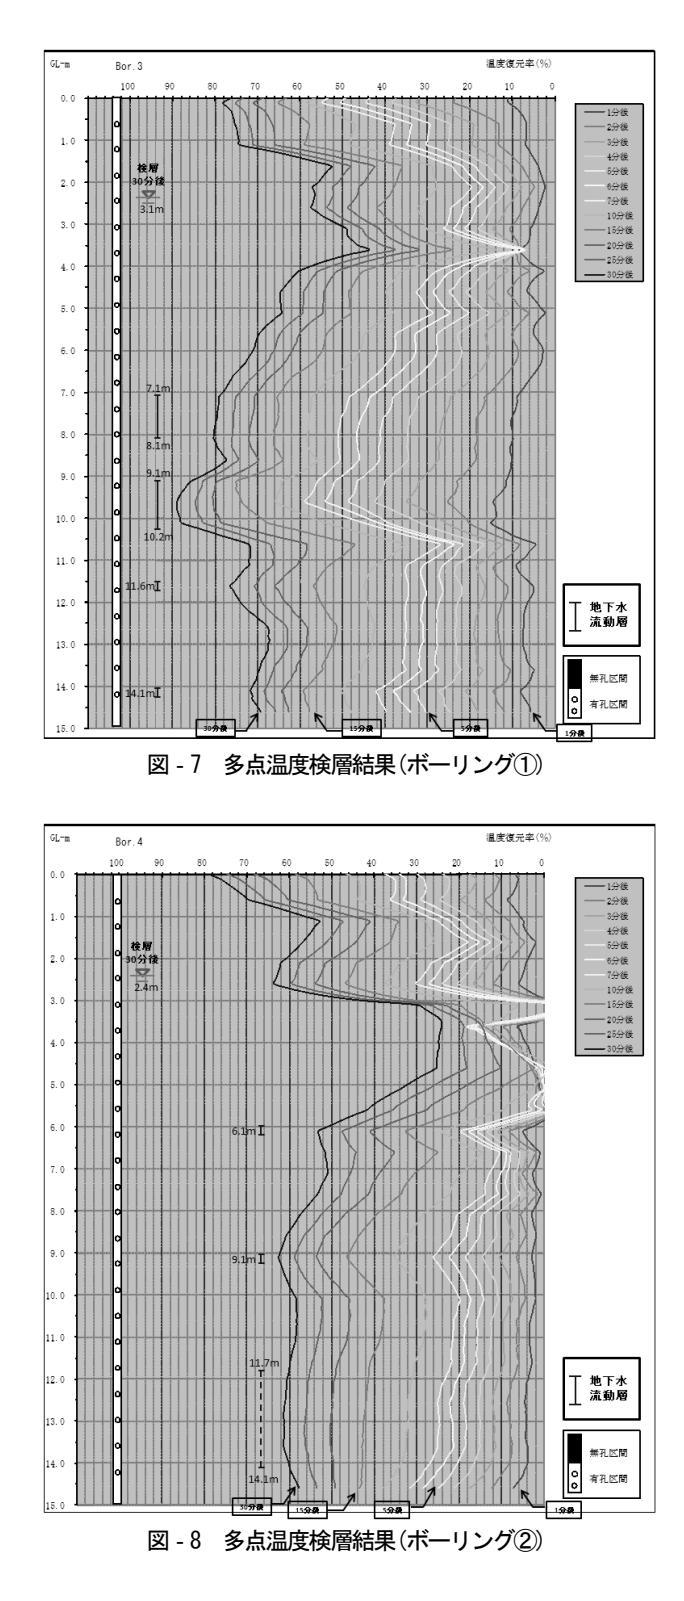
図-7および図-8に、ボーリング①および②のそれぞれの孔を用いて実施した多点温度検層の結果として得られた温度復元率の鉛直分布を示す.縦軸は地表面からの深度(m)である.横軸は各図の上部に付してあり、右端が昇温完了直後の段階で、この時点が温度復元率0%である. 以後、孔内水温の経時変化を計測し、最大で30分後までの温度復元率の鉛直分布を示してある.

図 - 7 においては GL-2.4m, 図 - 8 においては GL-3.1m が 温水注入前における孔内水位である.孔内水位以浅に

おいても流動層の診断が可能である点が多点温度検層の 特徴の1つであるが、定量的な診断に際して未解明な点 が残されているため、本研究ではこの区間については触 れず、孔内水位以深のみを対象として考察する。両図を 比較すると、図-7に示した温度復元率の方が、図-8の それよりも総観的に高い復元率を示していることが見て 取れる。図-7の孔内水位以深区間で、最終的な温度復元 率の鉛直分布において突出(左に凸)区間を抽出すると、 GL-7.1m~8.1m、GL-9.1m~10.2m、GL-11.6m および GL-14.1mの4層となっている。図-8を見ると、図-7 と比較すると温度復元が平坦で、深度方向に特徴が見え 難い.同じく温水注入前の孔内水位以深区間を対象として、温度復元率の突出区間を抽出すると、GL-6.1mに定量的には小さいが明瞭な形状が見てとれるほか、GL-9.1mおよびGL-11.7m~-14.1mの区間に不明瞭ながら抽出することができる。ただし、最下部のGL-11.7~-14.1m区間については、不明瞭であるため、ここでは流動層と判断しない。考察の目安としてボーリング②における30分後の温度復元率60%線を両図に記したが、両図を比較するとボーリング①では30分後には温度復元率が70~90%で分布しており、ボーリング②と比べるとボーリング①の方が流動性が高い傾向が読み取れ、これは図-4に示した1m深地温探査の結果とも符合する。

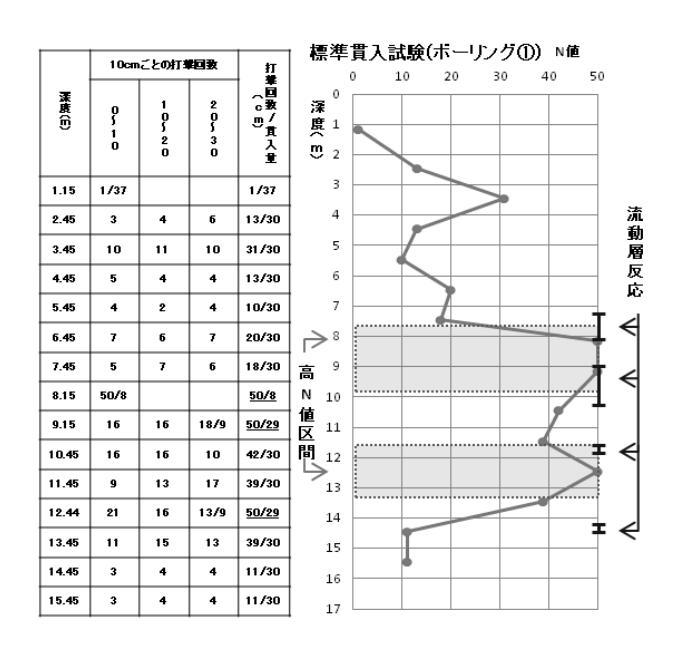
図 - 9 N値および流動層反応の相関図(ボーリング①)

次に、図-7および図-8で抽出した流動地下水反応が 検出された区間を、図-6に示した標準貫入試験結果に重 ね合わせて再掲したのが図-9および図-10である. 軸 設定等は図-6と同様であり、図-7および図-8から抽 出した流動地下水反応が検出された区間を矢印で示し, 深度を付した. 図-9を見ると、前述した Ag 層内におい て突出して N 値が高くなっていた区間(GL-8.15m~ -9.15m)を挟むように、流動地下水反応区間(GL-7.1m~ -8.1m および GL-9.1m~-10.2m) が存在していることが判 る. その下方 GL-12.15m においても N値 50/29の区間が 存在するが、そのピーク周辺の高 N 値区間を挟むように 上下に2層の薄い流動層反応が存在している.図-9を見 る限り、N値と多点温度検層結果から得られる流動層反応 との間には明瞭な相関性があるように見える. 図 - 10 を 見ると、やはりN値のピークが存在するGL-6.15mの直上 に、薄い流動層反応区間が存在している.図-8からはも うひとつ GL-9.1m にも弱い流動層反応を抽出したが、こ ちらについては N 値との相関性が不明瞭である. 流動層 反応自体が比較的不明瞭であったことも要因と考えられ るが、元々流動地下水の存在域は N 値以外にも様々な要 因が関与して決定されているものであるため、N値との整 合性が無い流動層反応も起こり得る. 元来 N 値は浸透性 に関連する土質特性値ではないため、現時点では一定の 相関性が確認できたことを報告するまでにとどめる. こ れらの相関性については、今後更にデータを蓄積し検証 を行い、且つ、その他の要因との相関性を検討し、より 流動地下水の実態把握に関する知見を収集することが必 要であると考えられる.

- 1) Im 深地温探査の結果,流動地下水反応が顕著であっ た測点と,反応が見られなかった測点についてボー リング調査による土質特性調査および温度トレーサ 一地下水流動層検層法による流動層検知調査を行っ た結果,1m 深地温探査の結果,流動層反応が顕著で あった測点においては,高い流動層反応が検出され た.
- 2) 高N値区間を避けるように高流動層反応区間が存在している状況が明瞭に確認でき、両者には高い相関性があることが確認できた。同一想定土層であっても実態としては局所的に地下水流動している可能性が高いことが確認できた。
