不飽和堤防の急速浸潤化に伴う間隙空気の挙動 と比抵抗モニタリングによる可視化

VISUALIZATION OF THE BEHAVIOR OF AIR BUBBLES ASSOCIATED WITH RAPID INFILTRATION OF THE UNSATURETED DYKE BY RESISTIVITY MONITORING.

> 小林 剛¹ · 前田健一² · 柴田 賢³ Tsuyoshi KOBAYASHI, Kenichi MAEDA, Satoshi SHIBATA

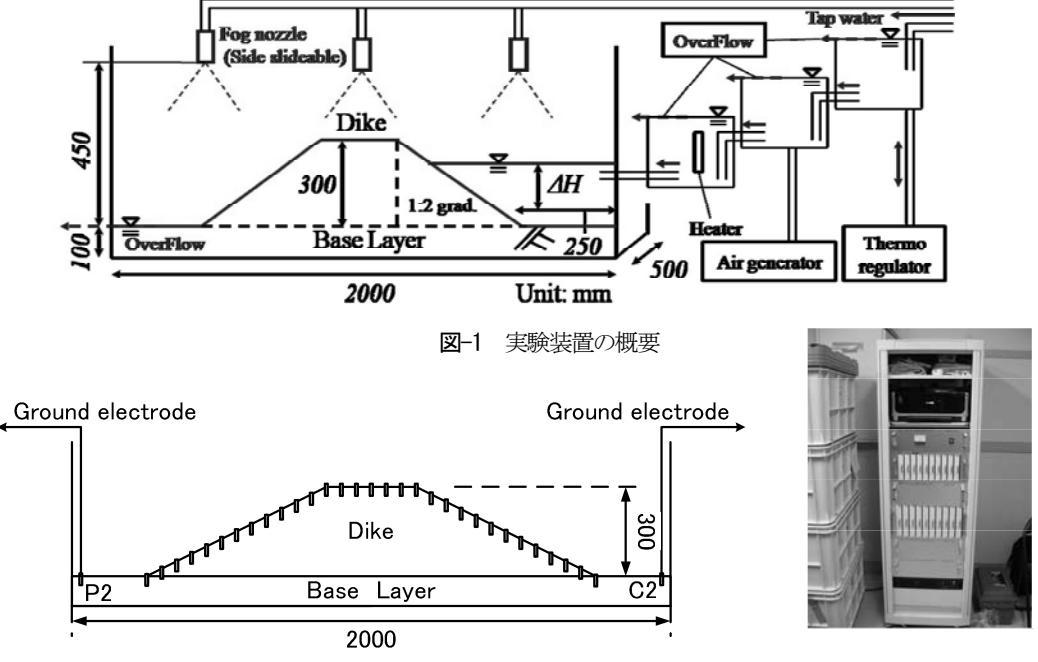
図-2 電極配置図および計測システムの外観

電極配置図および計測システムの外観を図-2に示す. 比抵抗モニタリングに使用した計測システムは、20CH電 気探査装置(応用地質製)と測定制御用PCで構成され、 従来の電気探査装置(応用地質製)と比較して、約10倍 程度高速に測定ができるシステムである. 実験ケースを表-1に示す.

実験装置の概要図を図-1に示す.実験装置には、降雨 および河川の水位上昇が堤防に作用するときの堤防への 浸潤の様子や、越流による堤体の破壊の様子を観察する ために、底面以外は透明なアクリル面を有する土槽(幅 2000mm, 深さ550m, 奥行き500mm)を用いた. この土槽 内に豊浦標準砂を使用して,底辺長1500mm,天端幅 300mm, 高さ300mm, 法勾配1:2, 土槽幅500mmの堤防模型 を製作した.また、堤体内には水分計を設置し、堤体の 表面に比抵抗モニタリング用の電極を50mmピッチで設置 した. (測線長:1500mm, 電極間隔:50mm, 電極数:31個)

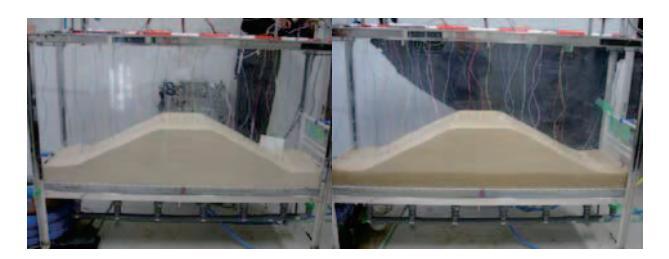
図-4 各実験ケースの模型状況 左:乾燥盛土,右:湿潤盛土(含水比0.05)

各実験ケースの模型状況を図-4に示す.

実験では、乾燥盛土、湿潤盛土(含水比0.05)の2ケースについて、任意の降雨強度を再現することが可能な降 雨発生装置を用いて、降雨~湛水~越流と条件を変化させ、降雨浸透や河川水位の上昇に伴う間隙空気の挙動を 把握する実験を行った.

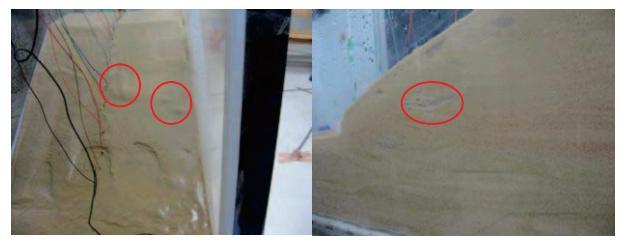
図-6 湛水時の堤体の状況(堤外側法面)

実験開始から75分後(湛水時:③に至る途中)の堤体 の状況写真を、図-6に示す.堤外側法面の表面に間隙空 気の影響と考えられるふくらみや噴発(エアブロー)が 見られ、その下部に間隙空気がトラップされている状況 を、土槽の断面で確認した(赤丸印).③と④の結果に おいても、堤体中央部の見かけ比抵抗が増加する領域と は別に、間隙空気がトラップされている領域の見かけ比 抵抗が増加(青丸印)しており、エアブローの兆候を捉 えている可能性が高いことがわかった.

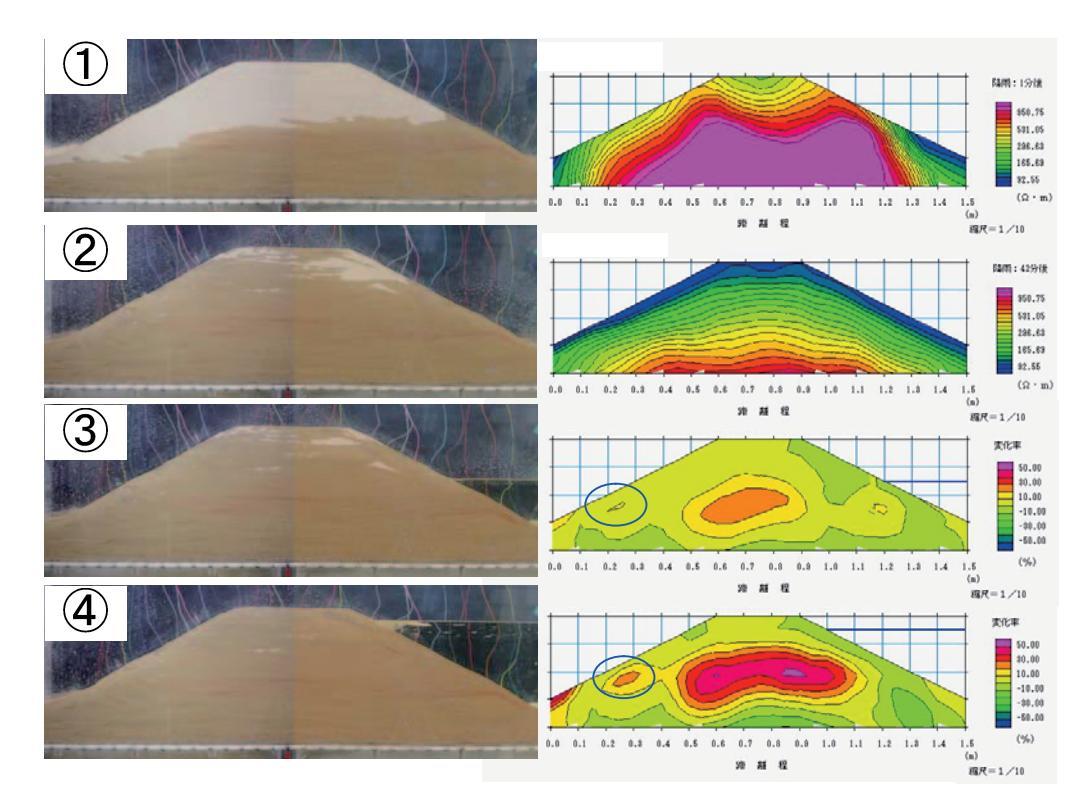
図-5 比抵抗モニタリング結果(ケース1)
①降雨1分後の状況と見かけ比抵抗断面図
②降雨42分後の状況と見かけ比抵抗断面図
③湛水水位1500mmの状況と見かけ比抵抗変化率断面
④湛水水位2500mmの状況と見かけ比抵抗変化率断面

比抵抗モニタリング結果を、実験状況写真と合わせて 図-5に示す。

見かけ比抵抗断面図の凡例は、暖色系は見かけ比抵抗 が高いこと、寒色系は見かけ比抵抗が低いことを示して いる. ①と②の結果より、降雨とともに乾燥した豊浦標 準砂内に雨水が浸透することにより、堤体表面の見かけ 比抵抗が低下する状況が確認でき、降雨浸透による見か け比抵抗の変化を捉えていることがわかった.

見かけ比抵抗変化率断面図の凡例は、暖色系は見かけ 比抵抗が増加する領域(低飽和度領域)、寒色系は見か け比抵抗が低下する領域(高飽和度領域)を示している. ③と④の結果より、湛水水位を上昇させることにより、 堤体内部に見かけ比抵抗が増加する領域が出現し、その 領域の見かけ比抵抗は、水位が上昇するほど増加するこ とがわかった.これは、降雨により堤体表面から浸透し た雨水と水位上昇に伴う浸潤面の上昇によって、堤体内 部に閉じ込められた砂の粒子間に残っていた間隙空気が 堤体内部に閉じ込められ、それぞれの水圧により砂の粒 子間の間隙が大きくなったため、見かけ比抵抗が高く なったものと考えられる.

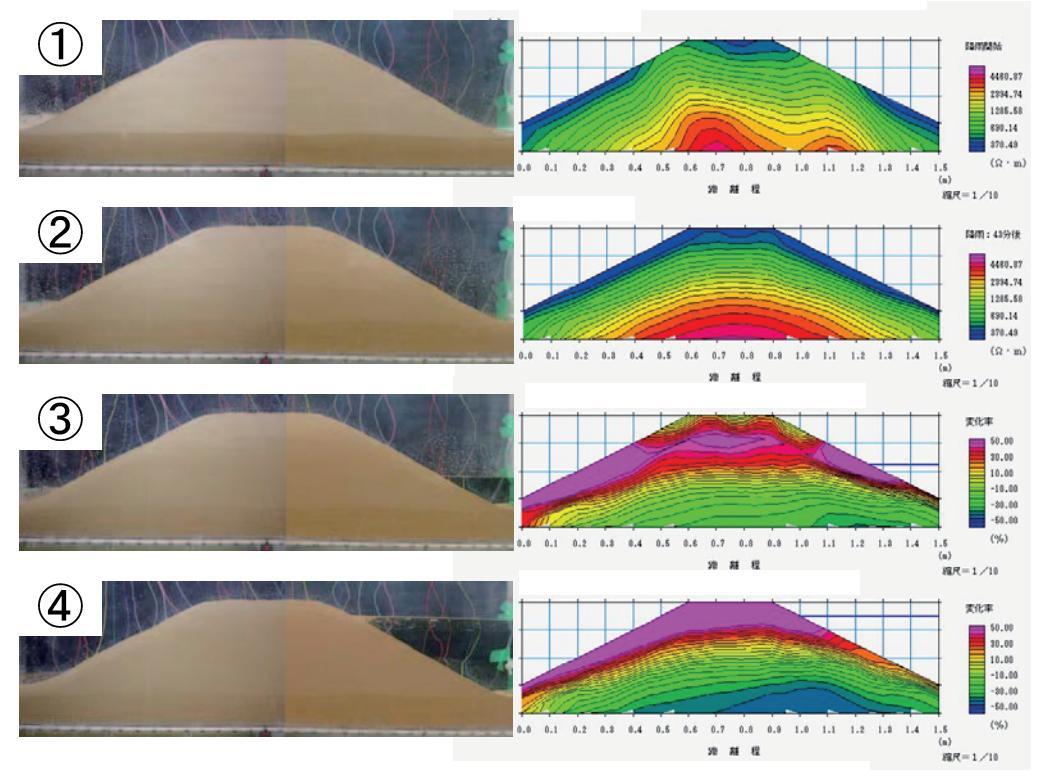
図-7 比抵抗モニタリング結果(ケース2) ①降雨1分後の状況と見かけ比抵抗断面図 ②降雨43分後の状況と見かけ比抵抗断面図 ③湛水水位1500mmの状況と見かけ比抵抗変化率断面 ④湛水水位2500mmの状況と見かけ比抵抗変化率断面

比抵抗モニタリング結果を、実験状況写真と合わせて 図-7に示す。

①と②の結果より、ケース1と同様に、降雨とともに 豊浦標準砂内に雨水が浸透することにより、堤体表面の 見かけ比抵抗が低下する状況が確認でき、降雨浸透によ る見かけ比抵抗の変化を捉えていることがわかった.

なお、①と②の見かけ比抵抗断面図において、堤体の 下に飽和した基盤層があるにもかかわらず、堤体中央部 の下部に見かけ比抵抗の高い範囲が見られるが、これは 見かけ比抵抗が電極周辺の広範囲な比抵抗の平均値を表 すことから、堤体本体の比抵抗、基盤層の比抵抗、アク リル板の比抵抗の値を含んだ値を示しているために見か け比抵抗が高くなっていると考えられる。

一方,③と④の結果より,湛水水位を上昇させたとき の見かけ比抵抗変化率断面図の変化は、ケース1と異な り、暖色系の見かけ比抵抗が増加する領域が、水位上昇 に連動しながら堤体上部へ押し上げられている様子がわ かった.この現象は、堤体内部に設置した水分計の体積 含水率が、降雨とともに増加した後、水位上昇とともに 低下する現象⁵と調和的であった.これは、降雨により 堤体表面から浸透した雨水と、水位上昇に伴う浸潤面の 上昇によって堤体内部に閉じ込められた砂の粒子間に 残っていた間隙空気が、浸潤面の上昇により堤体表面へ 押し出されている状況を表していると考えられる.

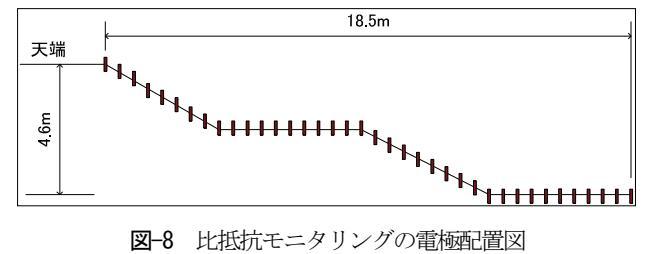
図-8 比抵抗モニタリングの電極配置図 (測線長20m, 電極間隔:0.5m, 電極数:38個)

模型堤防実験の成果を踏まえ、実堤防への比抵抗モニ タリングシステムの適応性を検討することを目的として、 庄内川右岸堤防23km地点の川裏法面において散水実験を 実施した.比抵抗モニタリングは、堤防断面方向(測線 長18.5m)に比抵抗モニタリング用の電極を0.5mピッチ で設置し、模型堤防実験と同じ20CH電気探査装置を用い て実施した.

比抵抗抗モニタリングの電極配置図を、図-8に示す.

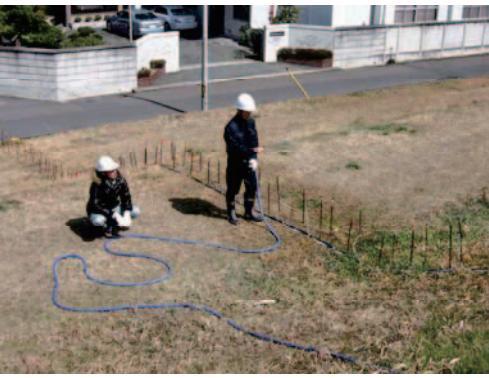
図-9 散水実験状況

実験手順としては、堤体に電極及び電極ケーブルを設 置した後、比抵抗モニタリングシステムの測定間隔を4 分に設定し、モニタリングを開始した.その後、庄内川 の河川水を水中ポンプでくみ上げ、ホースを使用して降 雨強度約200mm/hrの散水を1時間継続した.測線への散 水停止後,堤防小段部の固定位置において10分間散水を 実施し、その後,堤体への浸透状況を確認するため、散 水を停止して比抵抗モニタリングを3時間継続した.

散水実験状況の写真を図-9に示す.

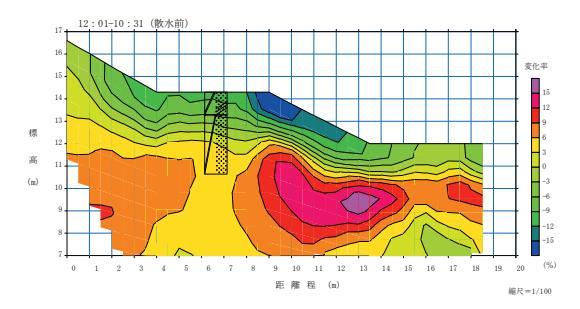
図-10 散水停止時の見かけ比抵抗変化率断面図

散水前の測定データを基準として算出した散水停止時 の見かけ比抵抗変化率断面図を,図-10に示す.

散水により,表層の盛土部(層厚1m)の見かけ比抵抗 は低下(寒色系領域)しているが,表層の盛土部より1m 下の盛土(細砂)部においては,散水した水の水圧で地 盤内の砂に含まれる間隙が大きくなった影響により,見 かけ比抵抗が増加(暖色系領域)していると推測した. 散水停止直後の測定データを基準として算出した散水停 止直後から3時間経過した見かけ比抵抗変化率断面図を, 図-11に示す.

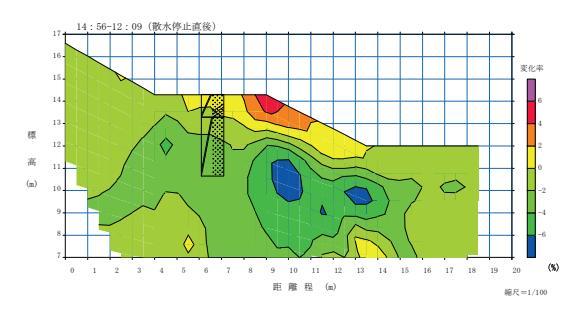
図-11 散水停止直後3時間後の見かけ比抵抗変化率断面図

散水停止後,表層が乾燥することにより,表層の盛土 部(層厚1m)の見かけ比抵抗は増加(暖色系領域)して いるが,表層の盛土部より1m下の盛土(細砂)部におい ては,地中に浸透した水分の影響により,見かけ比抵抗 が低下(寒色系領域)していることがわかった.

実堤防での散水実験の結果、模型堤防実験と同様に、 散水した水の浸透状況を見かけ比抵抗が低下する領域の 変化として、また、間隙空気の挙動を見かけ比抵抗が増 加する領域の変化として可視化することができた。
