東日本大震災における河川堤防の被災形態の特徴

The feature of forms about river levees which received damage by Great East Japan Earthquake.

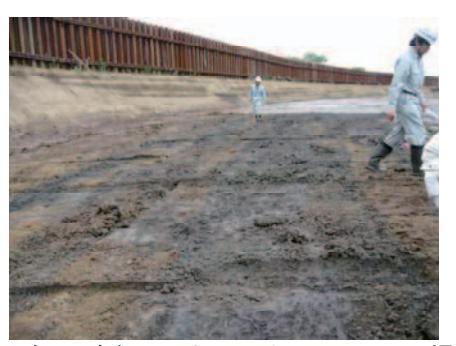
写真3 鳴瀬川下中ノ目地区(H24.6.12撮影)

写真3は図1に示した点線に相当する堤防底面の開削状況の例である。

開削途中には、堤体横断面内に残された亀裂など堤体 変形の痕跡、亀裂内に貫入した噴砂脈などを確認したほ か、開削底面では、縦断方向に青灰色(還元色)の土が 縞模様を呈している状況を確認した。砂脈に比べてやや 幅の広いこの縞模様は、堤体に生じた亀裂に沿って下位 の液状化層(還元された砂層)からの噴砂が侵入した痕 跡を示すものであり、噴砂の中の細粒分が亀裂内に残留 したものと考えられる。このことは、閉封飽和域の液状 化が堤体の側方伸張変形を引き起こし堤体下部に拘束圧 低下による多数の縦断亀裂を発生させる破壊メカニズム が、被災現場で確認できたことを示しているものと思料 される。

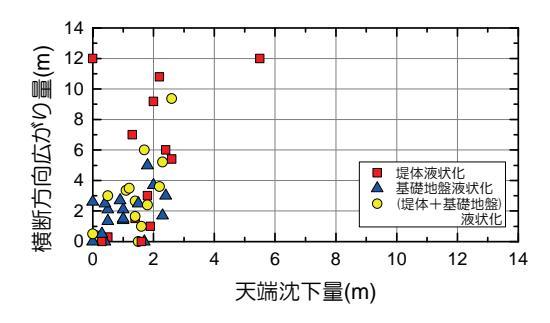
図4 横断方向広がり量と天端沈下量の関係

図4は、天端沈下量と横断方向広がり量をグラフにし たもので、閉封飽和域の液状化により被災した箇所では、 天端沈下量及び横断方向広がり量が大きくなる傾向が確 認できた。特に閉封飽和域の液状化により被災した堤防 では、横断方向の広がり量が大きく、これは堤体下部の 側方伸張変形に伴って縦断クラックの開口幅が広くなっ ていた被災状況とも符合する。

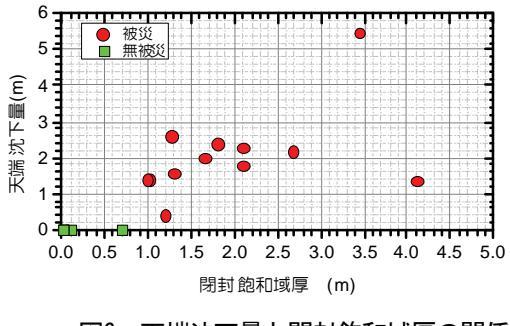
図6 天端沈下量と閉封飽和域厚の関係

その結果、今回分析対象とした範囲において、閉封飽 和域の液状化により被災した箇所では、図6から閉封飽 和域の厚さが1m以上あることが確認され、過去の閉封 飽和域の厚さが1m以上の場合に堤防が被災していると する論文等^{1)、3、4}の内容を裏付けるものとなった。また 図7より、「基礎地盤の液状化」のみによる被災箇所は、 地盤表層3m以浅に砂層が存在していることが確認され た。

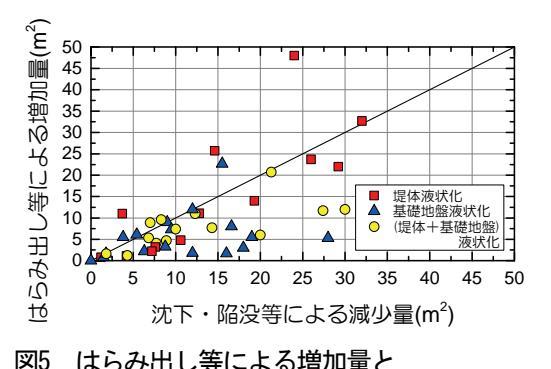
はらみ出し等による増加量と 沈下・陥没等による減少量の関係

また図5は、堤防横断面における沈下・陥没等による 減少量と、はらみ出し等による増加量とを比較したもの で、閉封飽和域の液状化により被災した箇所では、沈 下・陥没等による減少量とはらみ出し等による増加量が 概ね一致するか、はらみ出し等による増加量が卓越する ことが分かった。前者は、閉封飽和域の液状化により被 災した堤防は、基礎地盤は変形せずに変形の全てが堤体

内で起こる(変形する領域が限定されている)ことを示 し、後者は、ストレッチ破壊により縦断クラックの開口 部が広くなるため、はらみ出し等による増加量が卓越す ることを示しているものと考えられる。

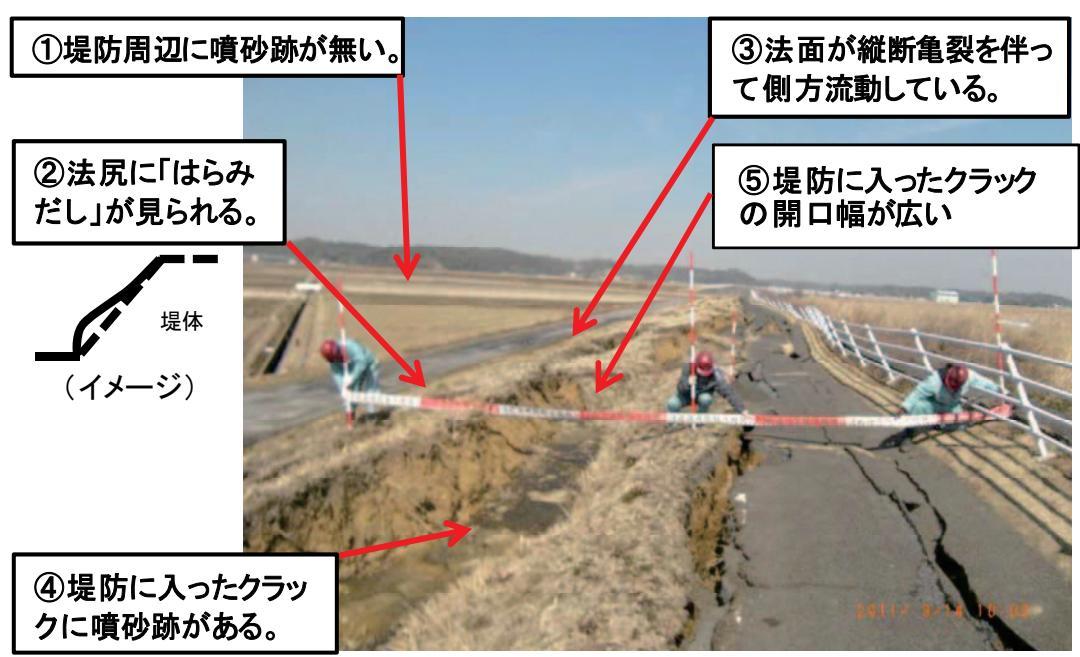
図8	閉封飽和域の液状化による被災の着目点

調査した33箇所のうち、閉封飽和域の液状化が被災要 因であったと思われる16箇所について、図8に示すよう に、共通する①~⑤の特徴が見られた。その関連性を、 閉封飽和域の液状化により被災した堤防の現地調査箇所 において整理し、表2にまとめた。基礎地盤の液状化に よる被災箇所が、堤防周辺部に噴砂跡が見られたり、堤 脚水路が側方に移動・変形するなど地盤の側方流動の影 響が確認できるのに対し、閉封飽和域の液状化の場合に は表2のとおり、堤防下部の側方伸張変形に伴う堤防部 を主とした被災の特性が共通的に認められることがわ かった。これによって地震直後の堤防被災状況確認時に、 この5項目を着目点とし、そのいくつかに該当するかど うかで、被災原因が閉封飽和域の液状化であるかを推定 することが可能と考える。

なお、堤防周辺とは堤防から見渡せる範囲を、「はら みだし」や「側方流動」は無被災区間との堤防法尻の見 通しから目視で変形が確認できる程度を目安とする。
