# 常呂川水系無加川における軟岩河床の 低下対策に関する試験施工とその有効性 FIELD TRIAL AGAINST SCOURING OF SOFT ROCK RIVERBED IN THE MUKA RIVER OF THE TOKORO RIVER SYSTEM AND ITS EFFICACY

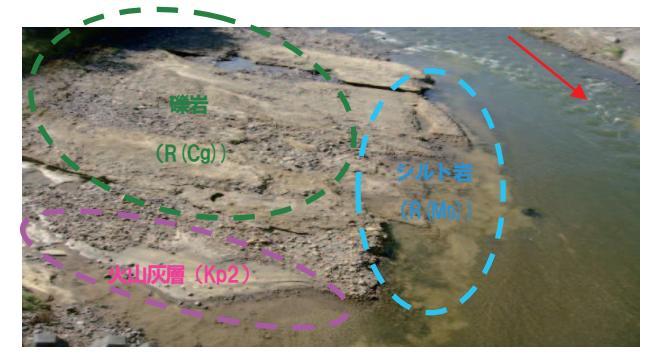
写真-3 KP5.5付近の軟岩・火山灰層

写真-3のような状態で礫層の下に存在していた軟岩や火山灰層が河床に露出している.軟岩や火山灰層は上流から輸送されてくる砂礫の衝突等に対して侵食抵抗が小さいため,一度河床表面に露出すると急速に河床低下が進行する.

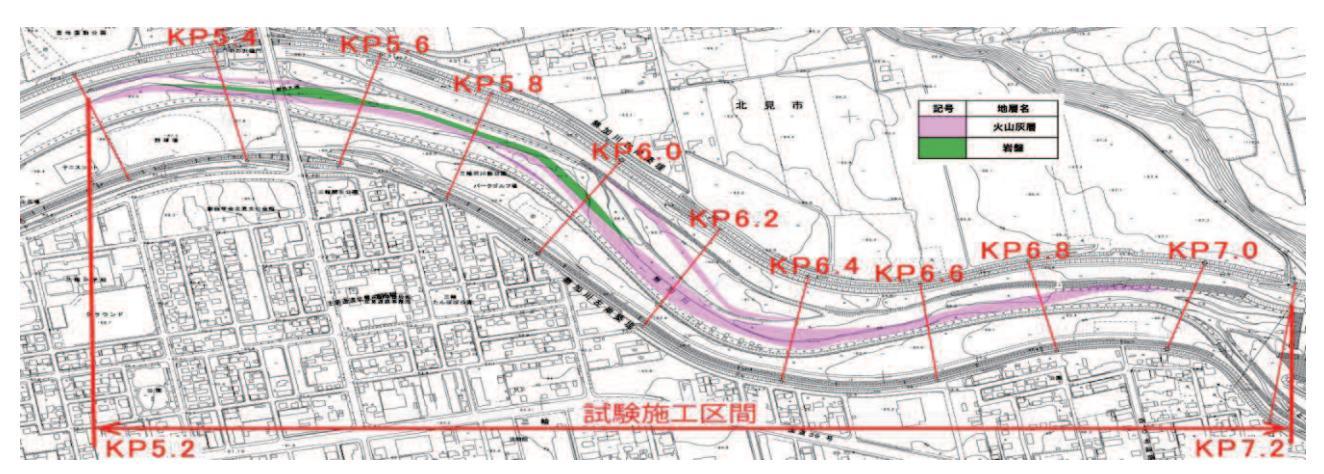
図-3 試験施工 平面図 (KP5.2からKP7.2)

洪水に対する安全性が損なわれ,さらに近年軟岩や火山 灰層が露出し河床低下が著しいKP5.2からKP7.2の約2.0 kmの区間であり,平成24年8月から10月の間に実施され た.図-3に全体的な施工範囲を示す.緑色の箇所は軟岩, ピンク色の箇所は火山灰層が露出している範囲である.

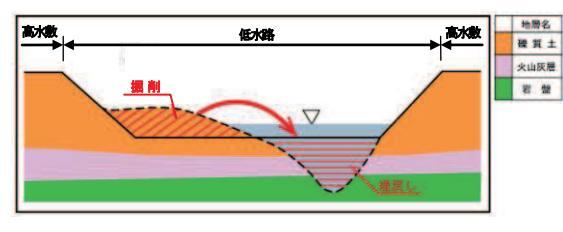
図-4 試験施工 イメージ図

図-4に示すように,流路の固定化の原因となっている 低水路内の砂州上に堆積している砂礫土を掘削し低水路 幅を広げ,その掘削土を横断流用して露出している軟岩

や火山灰層を被覆して深掘れ部を埋め戻した. 覆礫の厚 さは、融雪出水程度で形成される砂州波高及び湾曲に伴 う外岸部の局所洗掘深から<sup>1)</sup>は1m程度必要と判断された が、横断流用できる土砂量を勘案して50cm程度とした.

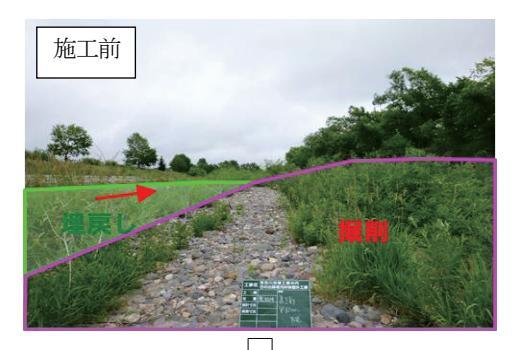
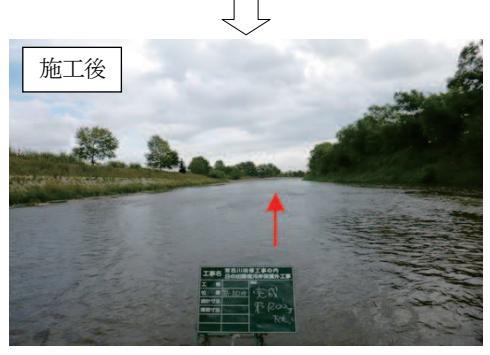
写真-4 試験施工前後の状況(KP6.7付近)

**写真-4**にKP6.7付近の施工前後の写真を示す.施工前 は左岸よりとなっていた流路が,施工後には低水路幅が 拡幅されたことにより,低水路内一面が流路となってい るのが確認できる.

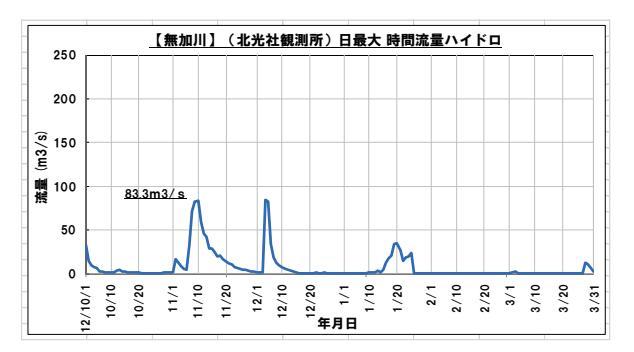
図-5 流量ハイドログラフ(H24.10→H25.3)

月(夏期出水後)に縦横断測量を実施した.その間の流 量ハイドログラフを図-5,図-6に示す.平成25年3月ま では、最大流量83m<sup>3</sup>/sと小規模な出水のみとなっている のに対し、その後平成25年10月までは、平成25年9月に 台風18号による最大流量231m<sup>3</sup>/sの出水が生じている.

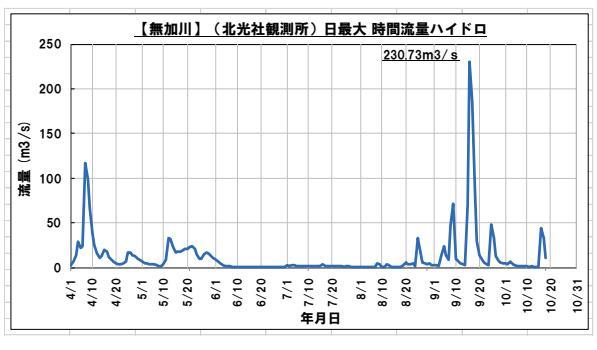
図-6 流量ハイドログラフ (H25.3→H25.10)

これは平均年最大流量の146m<sup>3</sup>/sに対して1.5倍程度の出水となっている.

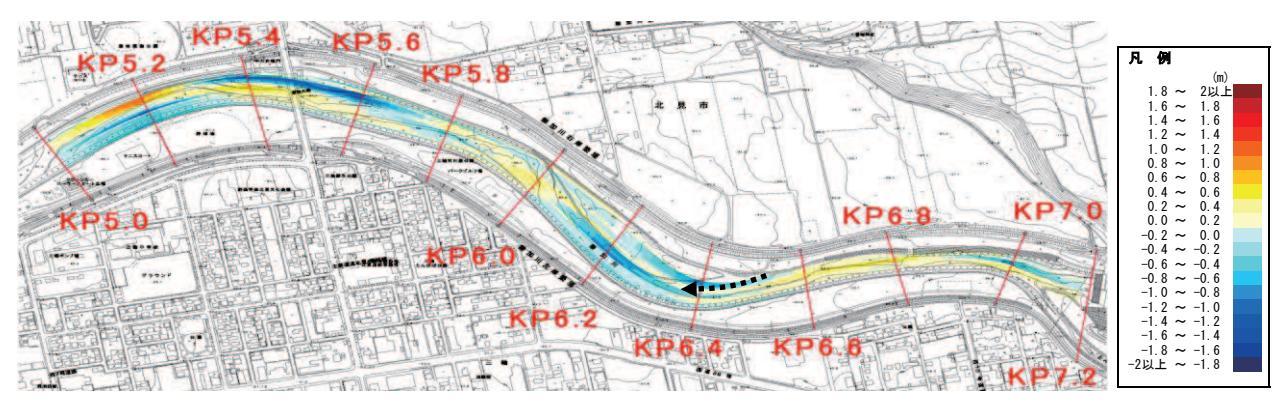
図-7 実測河床高変動量コンター図(H24.10→H25.3)

図-7及び図-8に、それぞれ、覆礫直後の平成24年10月 から小規模出水期の平成25年3月まで及び中規模出水を 含む期間である平成25年10月までの河床の変化高に関す るコンター図を示した. KP6.6からKP7.0の区間は比較的 大きな出水を経ても大きな洗掘や堆積は起こっておらず、 覆礫が維持されている.しかし、KP5.4からKP5.6の区間 やKP6.2からKP6.4の区間では、6ヶ月後には右岸側が洗 掘され河床が低下し、1年後にはさらに河床低下が進行 しているのが確認できる.洗掘を受けていない断面とし てKP6.6,洗掘を受けている断面としてKP5.6の横断図を 図-9に示す.砂州の発達が十分でない上流部では、覆礫 が維持されているものの、湾曲による流れの偏倚が生じ る箇所においては、覆礫厚が不足し、外岸部となってい る右岸側で洗掘されていることが横断図から伺える.す なわち、湾曲の影響を受ける下流部では流量が少ない時 期に流水が集中したことにより澪筋が形成され、その後 の出水によりさらに河床低下が進行したものと示唆され る.

試験施工後の通水初期は図-7に示すコンター図の点線 矢印が主流となり内岸の洗掘が進行し、澪筋が形成され るに従い、図-8に示す実線矢印へと主流が変化している と考えられる.

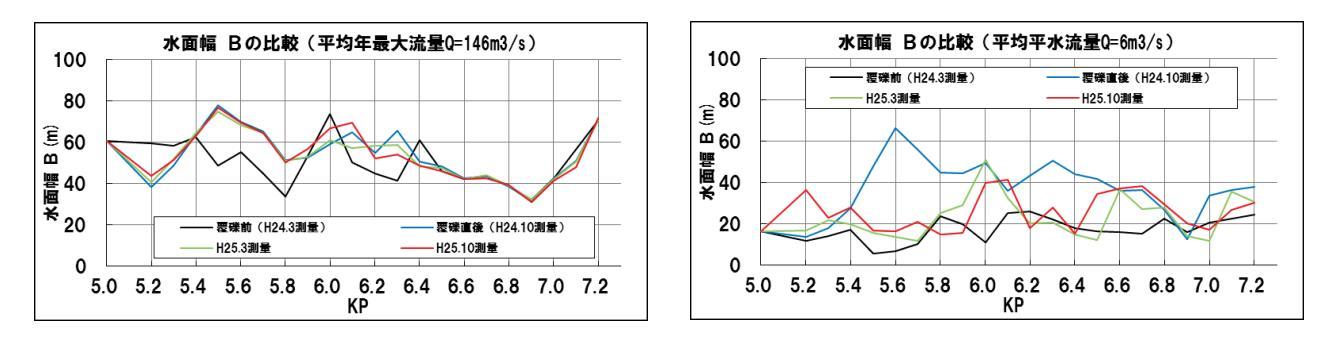
図-10 水面幅比較グラフ

図-10に準二次元不等流計算により算出した,平均年 最大流量(Q=146m<sup>3</sup>/s)及び平均平水流量(Q=6m<sup>3</sup>/s)流 下時の水面幅を示す. どちらの流量においても,施工直

後に水面幅が拡大している.施工後の変化を見ると、平 均年最大流量時の水面幅は1年後においても大きな変化 はなく、施工直後の状況を維持している.しかし、平均 平水流量時は、KP5.6及びKP6.3付近において6ヶ月後に は、施工前程度まで水面幅が縮小している.これは、こ の時点で澪筋が形成され、流路が固定化したことを表し ている.

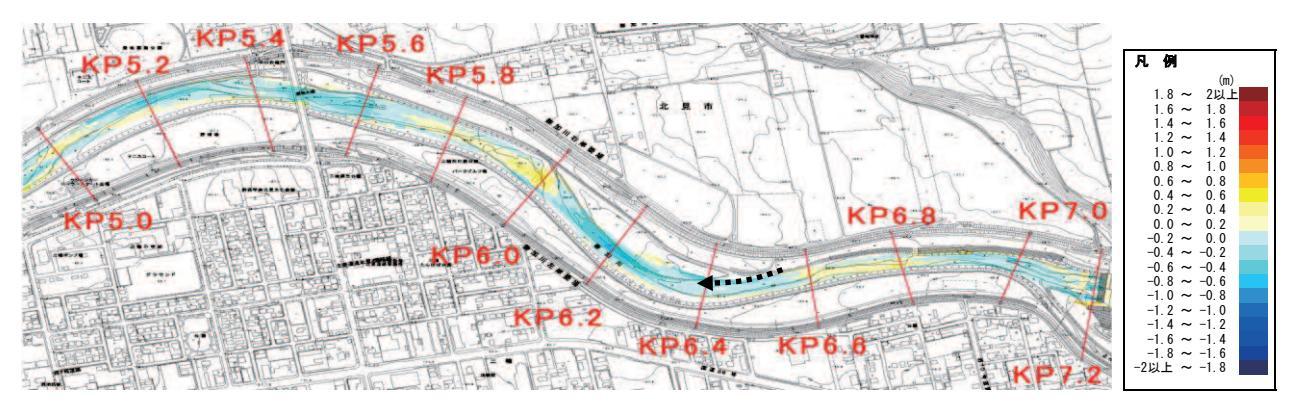
図-11 二次元河床変動計算による河床高変動量コンター図(H24.10→H25.3)

変動計算により試験施工後の河床高の予測を行った. 試 験施工実施から6ヶ月後(平成25年3月)の予測河床高変 動量を図-11,1年後(平成25年10月)の予測河床高変動 量を図-12にコンター図で示す.

実測同様に施工から6ヶ月後には,KP5.4からKP5.6の 区間やKP6.2からKP6.4の区間では右岸側が洗掘されてい る.しかし,実測より河床の変動量が少ない結果となっ た.その原因は,平面二次元河床変動計算上では河床が 締まった状態(通常の河床材料の空隙率0.4)を想定し ているが,実際現地は掘削・埋め戻し後のため河床が締 まりきっていない状態であり,予測より実測の変動量が 大きくなっていると考えられる.

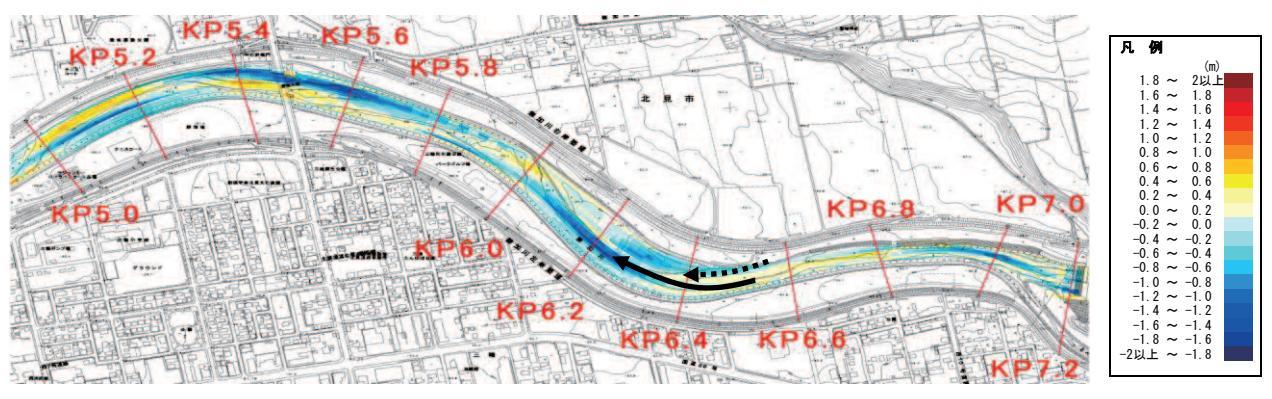
図-12 二次元河床変動計算による河床高変動量コンター図(H24.10→H25.3)

1年後においては、施工後の影響は少なくなり実測の 変動傾向及び変動量ともに概ね一致する結果となった. これは、低水路満杯程度の洪水により低水路河床に一様 な掃流力が作用し、それに河床が応答した結果であると 判断される.
