急流河川における長期的な流路変動特性の分析 ANALYSIS OF LONG TERM CHANGE PROPERTIES AT A STEEP RIVER

Key Words : Steep river, meandering channel, bank erosion, river improvement works

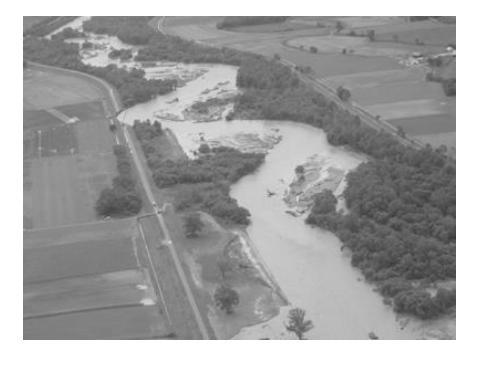
写真-1 平成23年9月出水時の蛇行流路の発達状況

砂礫河床で構成される急流河川では、河岸の浸食によ る流路の変化と上流から流送されてきた土砂によって砂 州や蛇行流路が発達し災害を引き起こすことがある.北 海道東部の急流河川である音更川においても、平成23年 9月に発生した出水によって**写真-1**に示すような河岸浸 食を伴う蛇行流路の発達が全川的に生じ、堤防の一部が 流出する事態となった¹.

動が大きく、写真-1に示したように蛇行の発達が堤防に まで達して堤体の一部が流出して周辺住民が緊急避難す る事態が生じた. 図-1は,堤防被災箇所付近における出 水前後の河道平面形状の変化を示したものであり、出水 によって流路の蛇行振幅が増大していることがわかる. なお、この蛇行振幅の増大は、減水期に河岸浸食を伴っ て徐々に拡大していたことが筆者らの研究1,2)によって明 らかになっている. 音更川は自然状態であった明治・大 正期は、蛇行がよく発達した流路形状であったが、戦後 本格化した河川改修によって図-2に示すとおり当時の蛇 行流路の外縁部を包絡するように堤間幅が概ね300mと なる連続堤防及び堤防護岸の整備が行われた.また,昭 和50年代には、音更町市街地区間を縦貫する下流部にお いて高水敷の造成が行われ低水路幅を60mにまで狭める 低水路護岸の整備が行われたほか、中上流部では河道掘 削により蛇行流路が直線化された.しかし,直線化され た河道は、その後に発生した大小の出水によって徐々に 蛇行形状が発達していき、平成23年9月出水の堤防流出 を伴う大規模な流路変動に至っている1).2).

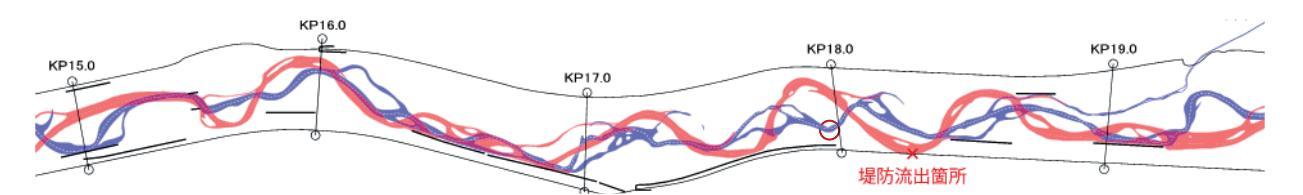
図-1 平成23年9月出水前後の河道平面形状の変化 (KP15~KP20,青線:出水前(H22年8月),赤線:出水後(H23年9月))

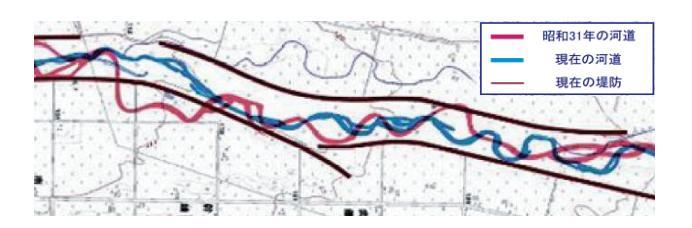
図-2 改修着手時の河道と堤防法線の関係 (KP15~KP20, 図-1と図-2は同範囲である)

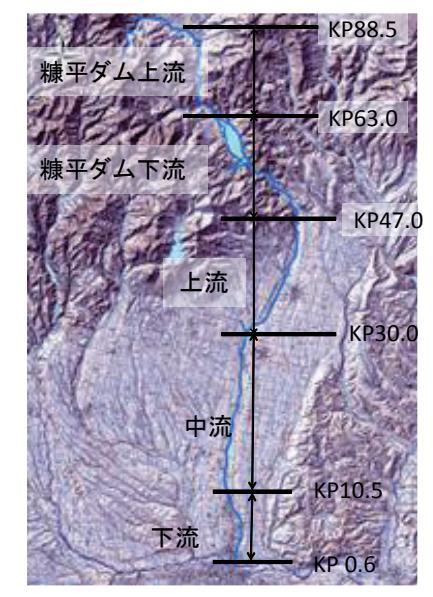
図-3 音更川の調査対象区間

図-3に示すように音更川の十勝川合流点を起点として、 糠平ダムの上流までの約90kmを調査区間とした.調査区 間は平野部と山間部に大きく区分され,さらに平野部は 市街地区間を縦貫する下流区間(KP0.6~10.5),川幅が 広く平成23年出水において堤防流出が生じた中流区間 (KP10.5~30.0),農業用の頭首工や護岸などの人為的 改変度が高い上流区間(KP30.0~47.0)に区分される.ま た,山間部はダムによる流況の変化が認められることか ら,糠平ダムの下流区間(KP30.2~55.8) と上流区間 (KP55.8~88.5)に区分し,本研究では全体を5区間に分 割して調査を行うこととした.

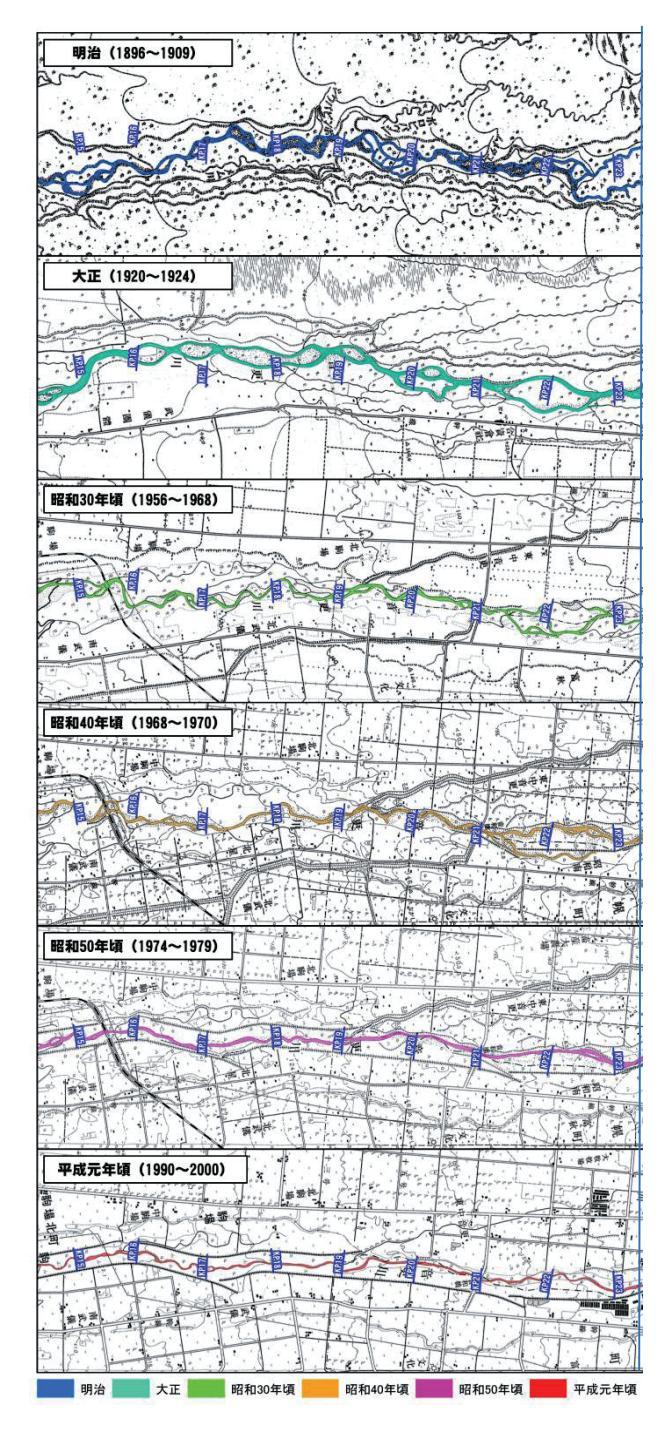
図-4 6年代の流路形状(中流区間 KP15~KP23)

参考として、図-4に中流区間の6年代の流路形状を示 す.地形図に記載されている主流路は平常時の平面形状 であり大出水時の主流線とは異なることがあるが、流路 形状は平均年最大流量が支配的であることから、平常時 の流路形状とは大きく変化しないと考え、本調査では地 形図に記載されている平常時の主流路の平面形状をもっ て各年代の蛇行形状の特性を表せるものとした.

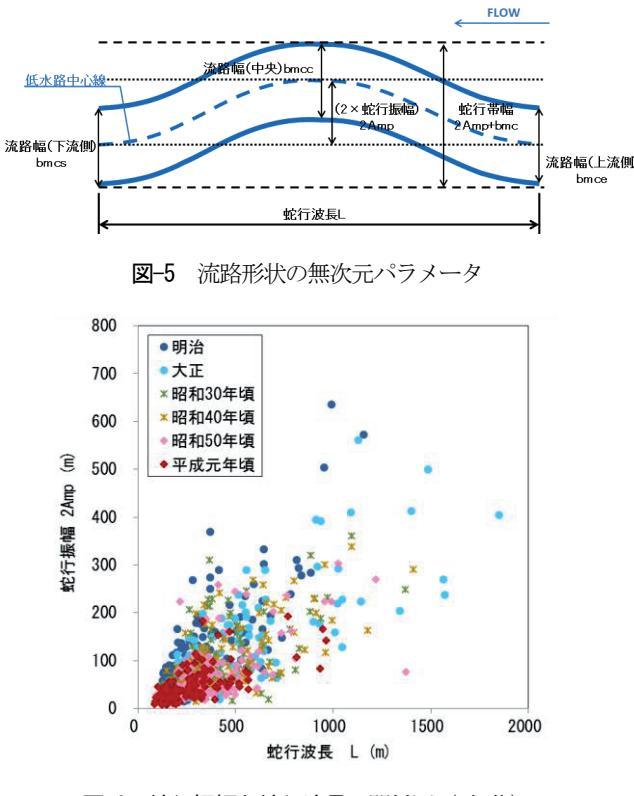
図-6 蛇行振幅と蛇行波長の関係図(6年代)

図-6は、6年代の全区間の蛇行箇所の蛇行振幅と蛇行 波長をプロットしたものである。明治・大正期は波長と 振幅が大きな箇所が多く見られるほかプロットのばらつ きが大きくなっているが、時代を経るごとに振幅の大き な箇所が減少しプロットのばらつきが小さくなる傾向と なっている。このような蛇行流路形状の変化について、 岡田・福岡の研究³³を参考にして、図-7に示すように区 間毎に流路形状パラメータを用いて蛇行流路形状の変化 について分析をおこなった。図の縦軸は蛇行振幅2Ampと 蛇行波長Lの比であり、その値が大きいほどより強い蛇 曲を示すパラメータであり蛇行度と呼ばれるものである。

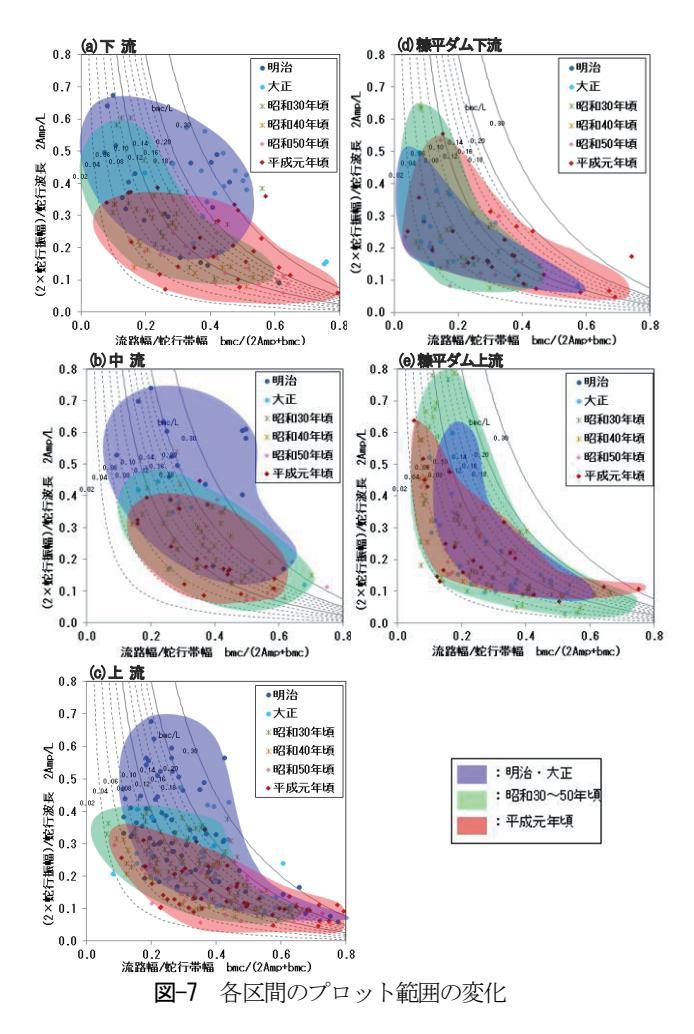
また、横軸は蛇行帯幅2Ampに占める流路幅bmcの割合で あってその値が大きいほど直線的になることを示し、直 線度と呼ばれる.また、図上の曲線は、bmc/Lが各値を とるときの2Amp/Lとbmc/(2Amp+bmc)の関係を示す.

各区間の蛇行形状の変遷を見てみると,(a)~(C)の区 間では明治・大正期の蛇行度が大きく蛇行形状も多様で あったが,昭和30年代には蛇行度の大きな箇所が減少し, 平成元年頃には蛇行度がさらに小さくなっている.また, (d)~(e)の区間では明治・大正期から平成元年頃に至る まで蛇行度が大きな箇所は減少しているもののプロット の範囲は大きくは変わっていない.これら各区間の変化 の要因として考えられる事項について,以下に述べる. (a)下流区間の傾向

年代を経るほど、プロットの全体的な分布が図中の左 上から右下方向へと移動しており、蛇行度が減少して直 線度が増大する傾向にある.この区間では、昭和50年代 の高水敷造成に伴い低水路幅が約100mから60mに大幅に 縮小された.その結果、蛇行振幅は60m未満に拘束され たほか、川幅の縮小に伴って川幅水深比が約90から60へ と小さくなったため網状あるいは複列状の砂州は姿を消 し、波長が大きな形状へと変化したものと考えられる. (b) 中流区間の傾向

中流区間は護岸の整備率も低く,平成23年9月出水に おいて最も蛇行が発達した区間である.経年的な変化と しては、明治・大正期には蛇行度が0.5以上の強蛇行の 箇所が主な分布となっているが,昭和30~50年頃の築堤 工事に伴い,その当時までの自然の蛇行流路が堤防の中 の空間に押し込められたことなどから蛇行度が0.5以上 の蛇行箇所は無くなった.しかしながら,昭和30~50年 頃と平成元年頃の蛇行に大きな違いが生じていない.昭 和50年代~60年代に流路が一度直線化されているので, 平成元年頃と昭和30~50年頃の蛇高度に差がないという ことは,直線化された後に蛇行度が戻ったことを示す. 中流区間では低水路幅を広く確保して低水路護岸が設置 されており,河道内での流路変状に対しての物理的な拘 束が少ないことから,他の区間に比べて蛇行が発達しや すい条件であったことが要因と考えられる.

年代を経るごとに,蛇行度が減少し直線度が増大して いる.この区間には,昭和43年に音更川で唯一の頭首工 が建設されているほか,頭首工の建設以降もその上下流 で河岸浸食を防ぐための護岸整備や,流路の直線化が 度々実施されている.この結果,平成期には直線的な流 路が形成されている.

明治・大正時代はプロットの分布範囲が広く,蛇行度 の大きな流路から直線的な流路まで多用な形状の流路が 存在していたが,年代が下るに従って蛇行度の大きな流 路が減少している.この区間は,昭和50年代から平成元 年頃にかけて、低水路両岸に連続した護岸が整備されて おり,直線的な流路となったものである.

近年は、明治・大正期に比べると蛇行度は減少してい るが、全体的に変化は少ない。同様に山間渓谷地を流れ る(d)区間に比べても変化が小さい要因としては、(e)区 間ではダムの建設による外力変化の影響を受けていない ほか、河川改修が局所的な範囲でしか実施されていない ため、流路形状が変化していないものと考えられる.

(a)~(e)の無次元平面形状の経年的な変化を総じて見ると、下流・中流・上流では蛇行度の減少、直線化傾向にあるが、中流では蛇行度が回復しつつある.また、ダム上流では流路形状に大きな変化はなく、人為的なインパクトの有無が平面形状に大きな影響を与えていると考えられる.また、低水路護岸が設置されていても、広い低水路幅が確保されている区間では、流路が直線化された後に蛇行流路が再形成されている.

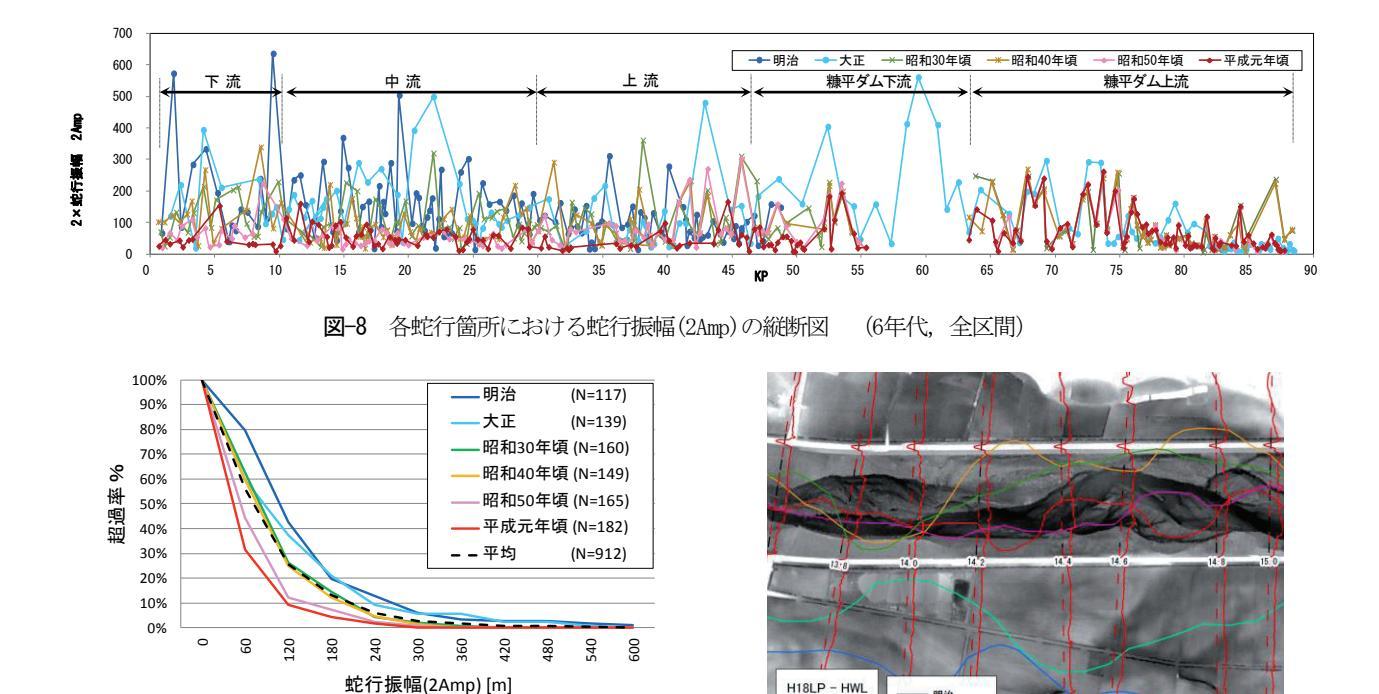
図-9 各年代の蛇行振幅(2Amp)の超過率(全区間)

明治・大正年代において蛇行振幅が大きく、時代の経 過に伴い蛇行振幅が減少する傾向が見てとれるものの縦 断的なばらつきが大きく定量的な評価ができない. 各年 代の代表的な蛇行振幅を評価するため、各年代に計測さ れたN個の蛇行を母集団として蛇行振幅の超過率として 図-9のように整理を図った. 各年代の曲線を比較してみ ると,明治・大正の蛇行振幅に対して,河川改修に着手 された昭和30年・40年頃には若干の振幅の減少が見られ る。その後、昭和50年代では、低水路の直線化が図られ たため蛇行振幅が減少し、その後の平成元年でも同等の 小さな振幅のままで推移している. 改修前の明治や大正 時代に蛇行振幅が300mを超える割合は10%未満に過ぎず、 昭和30年頃の流路をもとに設定した現堤防幅の300mは, 音更川の自然状態の蛇行振幅と概ね等しいと考えられる. なお、各年代間の蛇行振幅の変化量が小さい場合であっ ても、蛇行流路の位置そのものが左右岸の堤防のいずれ かの方向へと移動していく可能性がある. 過去の自然堤 防の跡からも旧流路の位置を知ることができる. 図-10 はレーザープロファイラー測量データを用いて作成した 標高陰影図である. 図中には、過去の蛇行流路の跡が陰 影となって現れており、明治年代の流路の他にも、現在 の河道位置から大きく外れて流れていた流路跡が幾筋も

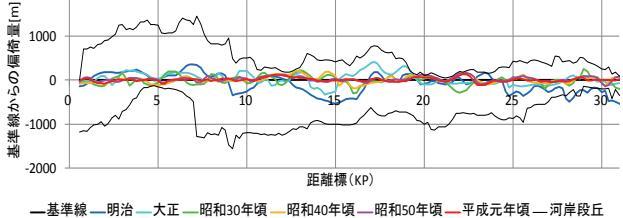
図-11 河道蛇行計測結果

確認できる.これらの蛇行振幅は6年代の蛇行流路の振 幅と比べても大きな差は認められない、長期的には蛇行 流路の位置そのものが変化しているため、その変化量に ついて、現在の河道センターラインを基準として6年代 の蛇行流路のセンターラインとのずれを偏倚量として図 -11に示した. なお、変倚量は、右岸側は正、左岸側は 負としている. 自然状態とである明治から大正年代の河 道蛇行の偏倚量は、大きな箇所では約500mにも達してい る. また,昭和50年以降,偏倚はあまり生じていないが, 護岸の撤去等によって横方向への移動の拘束を解除した 場合,長期的に大きな偏倚が生じる可能性がある.

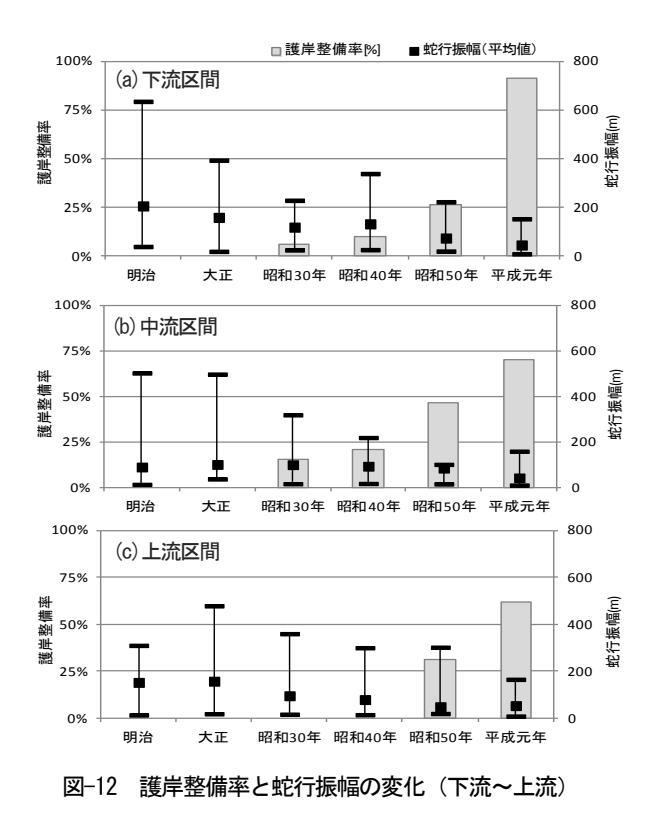
したものが図-12である. 蛇行振幅の推移を見ると, ほ ぼ自然状態であった明治・大正期では、各区間の最大振 幅は約300~600m,振幅の中央値は約100m~200mであり, 振幅が大きい流路であったが、その後の護岸整備率の増 大に伴って蛇行振幅の最大値および中央値が減少してい る.市街地区間となる下流部では、昭和50年代から低水 路内の高水敷が造成し低水路幅を60mにまで狭める護岸 の整備が行われており、蛇行振幅の減少は最も顕著であ る. また、中上流区間においても、水衝部対策として低 水護岸が50~70%の区間で整備されており、蛇行振幅も 概ね減少傾向にあり, 護岸整備率と蛇行振幅には明らか な相関関係が生じている. 音更川の蛇行振幅の拡大は河 岸侵食を伴うものであることから、河岸侵食を拘束する 護岸の整備率の上昇により蛇行振幅が大きな箇所は減少 した. また,中流部において昭和40年代から昭和50年代 にかけて蛇行振幅が大きく減少しているのは,河道掘削 による流路の直線化の影響が大きい.

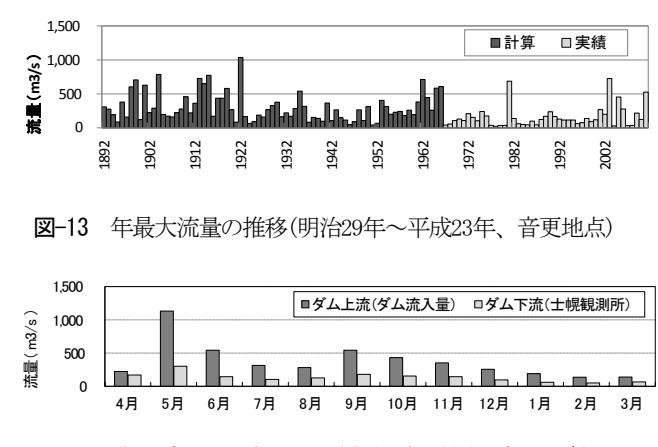
図-14 糠平ダム上下流の月平均観測流量値(平成19年度)

量約140m³/sを超過する出現率はダムの築造前は79%で あったが、築造後は47%と半減している.また、図-14に 示すとおり、5月の融雪出水は、ダム貯留によってダム 下流区間では他の月と同様の流量にまで減少している. また、発電時には他流域へ放流するためダム下流の年間 流出量も減少している.流路変動や蛇行規模は出水時の 流量ハイドログラフに大きな影響を受けていることが明 らかとなっているほか^{1),2)}、積雪寒冷地河川において融 雪出水流量の規模は河道形成に大きな影響を与えている ことが知られており、ダムの貯留によるダム下流区間で の流量の減少が長期的な蛇行流路の発達に対して抑制的 な作用を与えていると考えられる.
