# 出水時の河岸浸食を伴う流路変動の発達要因

# DEVELOPMENT FACTORS OF CHANNEL CHANGE WITH BANK EROSION IN A FLOODING RAPID RIVER

## 桑村 貴志<sup>1</sup>・渡邊 康玄<sup>2</sup> Takashi KUWAMURA, Yasuharu WATANABE

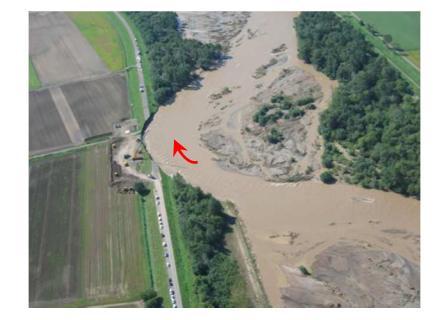
写真-1 音更川での2011年出水での堤防流出状況

北海道の代表的な急流河川である音更川においても, 2011年9月に停滞前線の発生による出水によって,写真-1に示すように河岸浸食を伴って流路の蛇行が発達し, 堤防の一部を流出するに至った<sup>1)</sup>.

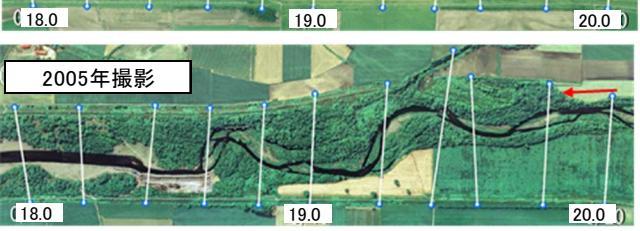
写真-3 2003年出水前後の流路形状

写真-2の上段の1981年出水の写真では、低水路は直線 的で幅広い流路となっており、洪水流も直線的に流れて いる.下段の出水後の写真では、平常時の流路自体は大 きく蛇行しているが、低水路の河岸線の位置は出水前と 大きく変化しておらず、河岸浸食を伴うような流路変動 は確認できない.写真-3の2003年出水前の流路は低水路 の中を大きく蛇行し、樹林化の進行により流路幅は狭い. 出水後の写真の左側は出水直後の河道整正によって直線 化された部分が写っている.右側の手が加わっていない 箇所を見てみると、出水による流路形状の変化は大きく はない.写真-4の2011年出水前の流路は、は2003年出水 と同様に蛇行した流れとなっているが、出水後の写真で は蛇行がさらに発達して大規模な流路変動が生じている.

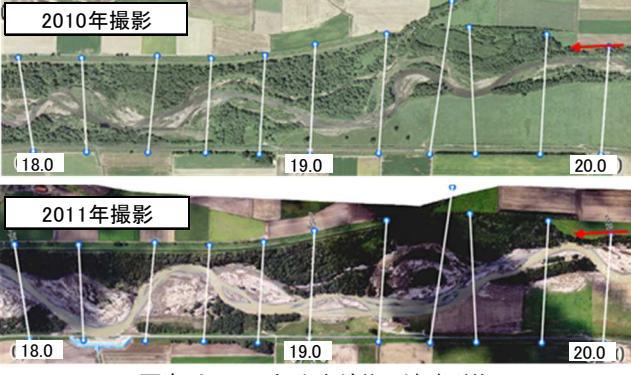
写真-4 2011年出水前後の流路形状

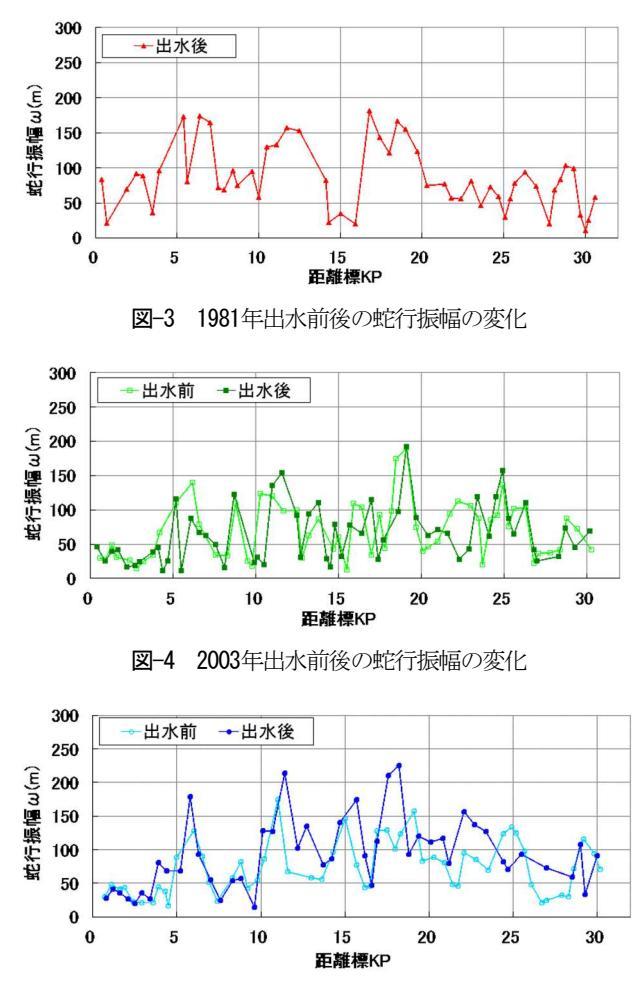
図-5 2011年出水前後の蛇行振幅の変化

図-3の1981年出水の蛇行振幅の変化は、出水前の澪筋 が撮影された航空写真が存在しないために出水後の蛇行 振幅のみのデータではあるが、1981年出水後には100m 前後の振幅となる蛇行となっていたことが確認できる. なお、KP15付近の蛇行振幅が小さな値となっているの は、出水後の河道整正の影響によるものである.図-4の 2003年出水と図-5の2011年出水の出水前後の蛇行振幅の 変化を見てみると、二つの出水ともに護岸整備が慨成し ていた下流部(KP0~10)では変化は小さく、中上流部 (KP10~30)では変化が大きくなっている.

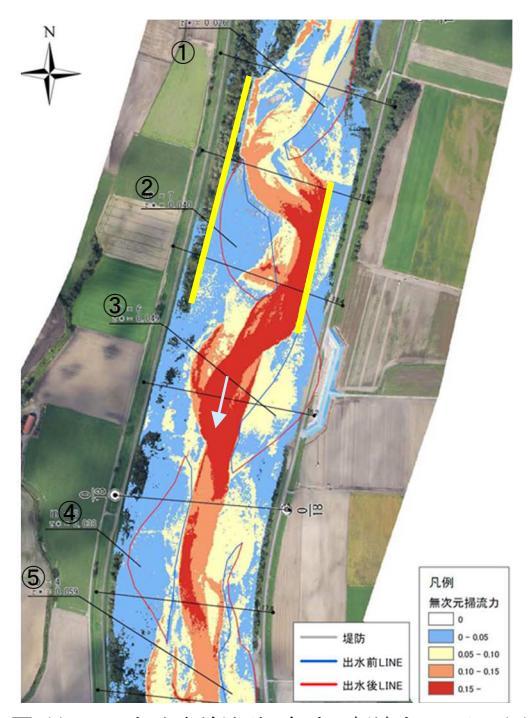
図-11 2011年出水前地形の無次元掃流力コンター図

次に、出水時における河岸浸食発生箇所の掃流力の大きさを把握することを目的として、2006年計測のレーザープロファイラー測量成果等を用いてピーク水位時における無次元掃流力の分布の検討を行った.結果を図-11に示す.定期的に実施されている大横断測量成果等で確認すると2006年に計測が行われてから2011年出水まで

の河道地形の変化は小さかったことから、この図は2011 年出水直前の地形に近いと判断した. 図上には、出水前 の2010年、出水後の2011年に撮影した航空写真から読み 取った流路の河岸位置をそれぞれ青線と赤線で記載して おり、本出水による浸食筒所は青と赤の線で囲まれた① ~⑤の領域となる. なお、護岸の位置を黄線で示した. 2011年出水においても河岸浸食の多くは図中の①~②の ように、蛇行流路の平面波形の位相が下流側にずれなが ら出水前時点の蛇行湾曲部の下流側を浸食するケースが 多かった.また、このような下流側方向への河岸浸食が 急激に進むと蛇行した流れが対岸に衝突し、 ③~ ⑤の地 点のように出水前には水衝部でなかったような箇所に蛇 行が伝播して規模が大きな河岸浸食が新たに発生してい る. 2011年出水の河岸浸食の規模が2003年出水に比べて 大きい理由は、このような発生形態を持つ河岸浸食の有 無の影響も大きいと考えられる.

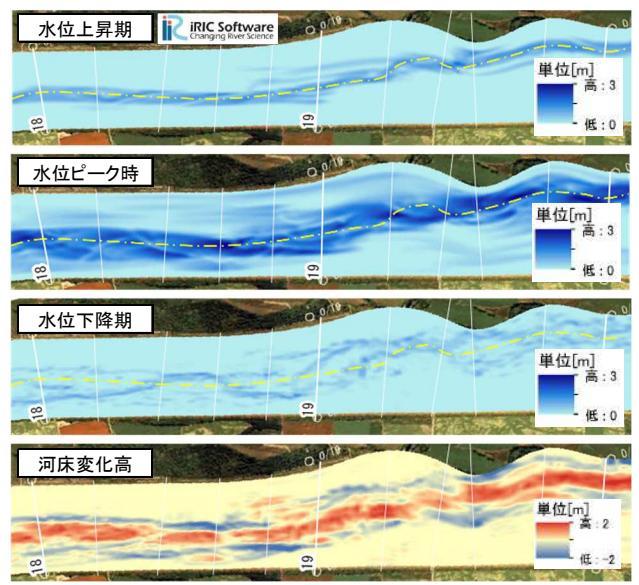
図-12 1981年出水再現計算結果

図-12~14に各出水の再現計算結果(KP18~20の区間を 抜粋)を示す.各出水前後の航空写真に写る流路形状と 計算結果を比較したところ再現性は良好であり,本計算 結果を参考にして各出水の流路変動の特徴と変動の要因 について検討した.図には,各出水における水位上昇期, 水位ピーク時,水位下降期における計算水深のコンター 図と,初期河床高と終了時の河床高の変化高コンター図 である.変化高コンター図は,赤色が堆積,黄色が変化 なし,青色は洗掘が生じたことを表している.なお,水 深コンター図には初期河床時の蛇行流路の主流線形を一 点破線で示している.また,図-15は,計算格子の各横 断面上での最深河床位置の計算中の移動量を縦断的に示 したものである.以下,結果について詳述する. a)1981年出水の流路変動

出水前の低水路幅は約60mであり流路は直線的であり、 水位上昇期の段階では流路の蛇行は進行していない.水 位ピーク時には低水路幅がほぼ左右均等に拡幅され、全 体的に直進して流下しているようである.水位低下時に 流路は拡幅され、網状の小さな流路と蛇行した主流路が 混在して流れている.出水前後の河床高の変化を見ると、 出水前の低水路の両岸が浸食され低水路幅は出水を通し て約150~200mにまで拡大している.出水後の流路は、 左岸あるいは右岸方向に偏った蛇行形状を呈しているも のの、低水路幅が拡幅される過程においては左右岸のど ちらかに偏った大きな河岸浸食は発生していない.最深 河床部の位置は、図-15に示すとおり他の出水に比べる と左右岸方向に均等に移動しているが、これらは出水前 の流路が直線形状であった影響が大きいと考えられる. b)2003年出水の流路変動

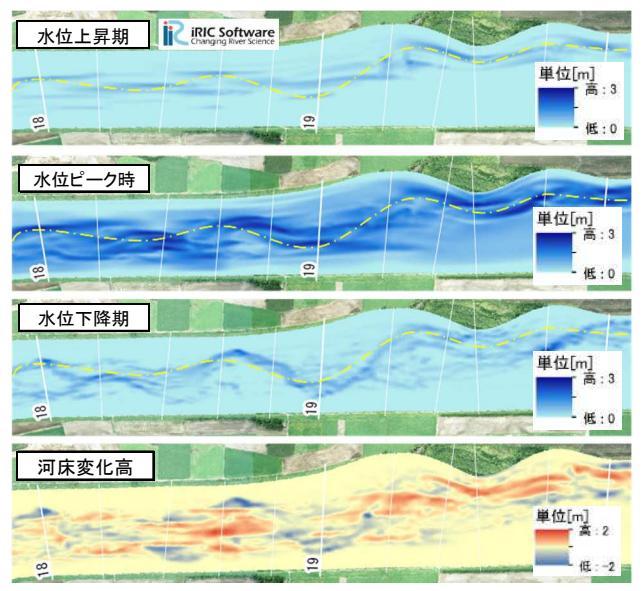
**図-13** 2003年出水再現計算結果

この出水では、出水前に既に蛇行流路が形成されていた.流量ピーク時の流路の蛇行形状は、出水開始時点と 比べて若干蛇行の振幅が大きくなっているが、水位低下 期では振幅の発達は少ないようである.河岸浸食は出水 前の蛇行流路の外湾部の振幅を広げるように発生してい るが規模は小さい.また、河床変化高の変化を見てみる と、洗掘および堆積の変化量つまり縦横断方向の移動量 の収支が他の出水より全体的に少ない.2003年出水は、 後述の2011年出水を含め、三つの出水の中で最も流路変 動が小さい結果であった.

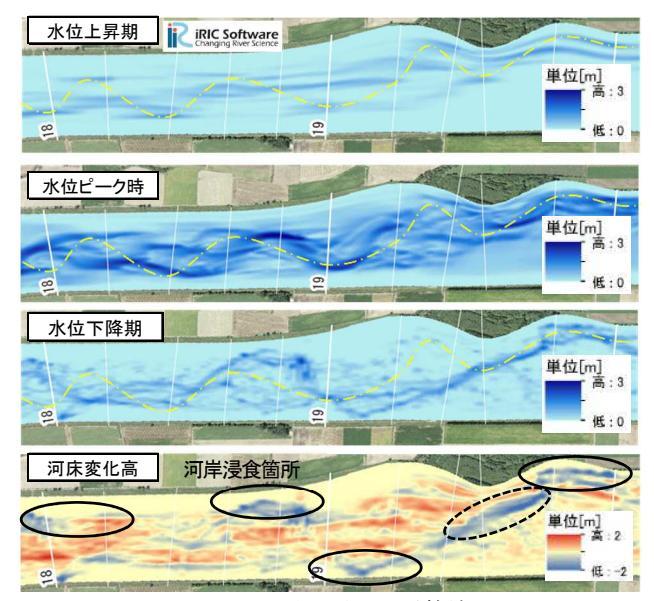
図-14 2011年出水再現計算結果

出水前の流路形状は、2003年出水後の形状とほぼ同様 の蛇行形状が引き続かれている.水位ピーク時には主流 路の蛇行がより明確となり、水位低下期にかけて蛇行が さらに発達しているが、これらの計算結果の変化過程は、 出水時の現地観測においても観察されている<sup>1)</sup>.河岸浸 食は他の出水と比べて全体的に大きな河岸浸食が生じて おり、図-14に黒点線で囲んだ箇所のように他の出水で は見られない流路の短絡に伴う河岸浸食も発生している.
