# 大型模型実験に基づく河川堤防における パイピング発達過程の考察

CONSIDERATION OF PIPING DEVELOPMENT PROCESS IN RIVER LEVEE BASED ON LARGE SCALE MODEL EXPERIMENT

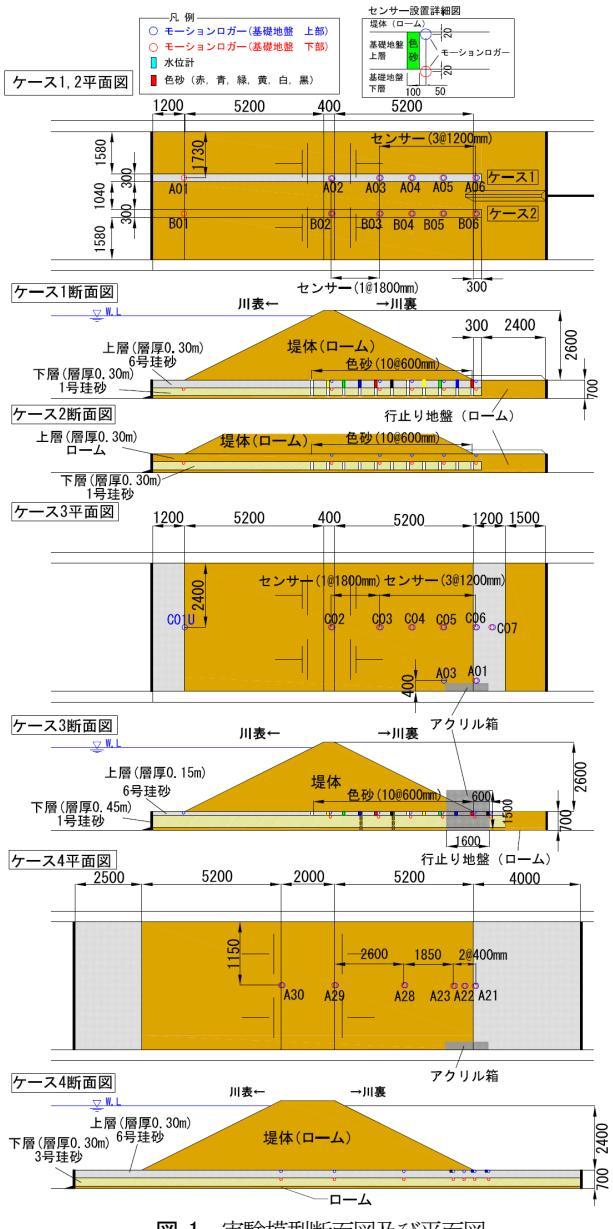
図-1 実験模型断面図及び平面図

各ケースの模型横断及び平面形状を図-1に示す.4 ケース共,堤体は高さ2.6m,法勾配1:2.0とした.また, 堤体材料は火山灰質粘性土(関東ローム)を用いた. ケース1及び2の基礎地盤における透水層の幅は上層及び 下層ともに0.3mとした.ケース3及び4は水路幅ほぼ一杯 まで平面的に一様な土層構造とした.堤体は層厚0.30m 毎に転圧し,締固め度Dc=90%を目標として施工した. 基礎地盤の透水層は水締めで施工した.

透水層の水圧は、間隙水圧計を設置して2秒間隔で計 測した.また外水位及び透水層より漏水した流量を測る ため、ケース1~3については圧力式自記水位計を設置し、 2秒間隔で測定し、ケース4についてはサーボ式水位計を 設置し10秒間隔で測定した.図-1に設置状況を示す.

ケース1は、厚さ0.30mの珪砂6号(D<sub>50</sub>=0.33mm)を上 層、厚さ0.30mの珪砂1号(D<sub>50</sub>=1.09mm)を下層に設置 した.また、基礎地盤の透水層は行き止まり状となり、 川裏法尻から川裏側~0.3mまでの土層構造とした.

ケース2は、基礎地盤下層の透水層が厚さ0.3mの難透 水層(関東ローム)に被覆された土層構造とし、透水層 は厚さ0.30mの珪砂1号とした.透水層は行き止まり状と なり、川裏法尻から川裏側へ0.3mまでの土層構造とした. c) ケース3

ケース3は、厚さ0.15mの珪砂6号( $D_{50}$ =0.33mm)を上層、厚さ0.45mの珪砂1号( $D_{50}$ =2.90mm)を下層に設置した.また、透水層は行き止まり状となり、川裏法尻から川裏側へ1.6mまでの土層構造とした.

ケース4は、基礎地盤の透水層を地表面に露出させた 土層構造とし、2種類の珪砂を用いた複層地盤とした. 厚さ0.30mの珪砂6号( $D_{50}$ =0.25mm)を上層、厚さ0.30m の珪砂3号( $D_{50}$ =1.09mm)を下層に設置した.基礎地盤 の透水層は川裏法尻から川裏側へ4mまでで行き止まり となる土層構造とした.

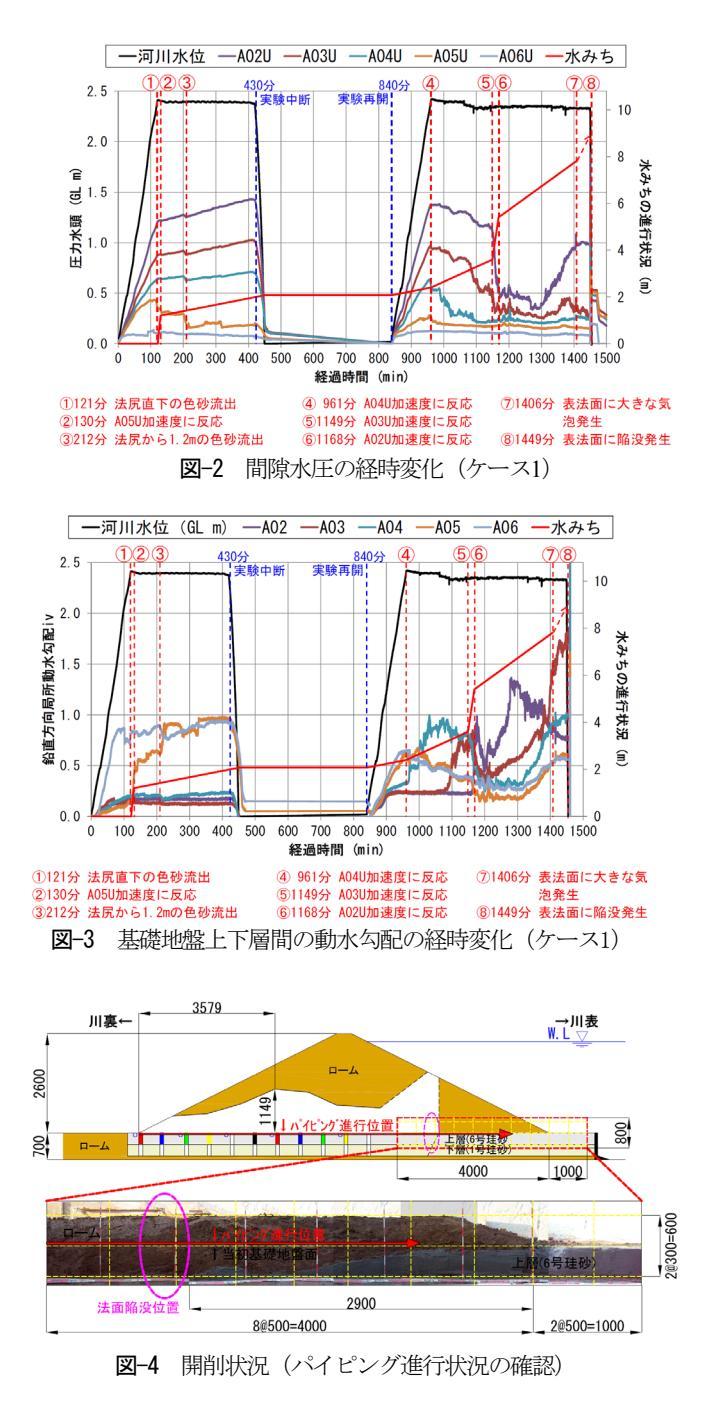
基礎地盤上層の間隙水圧の状況を図-2,平面的位置は 同一となる基礎地盤上層と下層に設置した水圧計間の動 水勾配を整理した状況を図-3に示す.実験開始45分後に 川裏法尻に亀裂が発生したが、基礎地盤表層からの微量 な漏水のみで変状はみられなかった.実験開始後121分 で亀裂は拡大し、基礎地盤表層からの漏水は増加し、法 尻直下に設置していた色砂が流出し始めた. 実験開始か ら130分後、川裏法尻部から1.2m川表側に設置している 基礎地盤上層の水圧計(A05)において,間隙水圧が外 水位の2割程度まで上昇していたが、川裏法尻からの漏 水量が増え、色砂が流出したあと低下した. 同センサー の加速度においても同時刻から反応を示しており、少な くとも川裏法尻から川表側へ1.2mの範囲の基礎地盤上層 における硅砂が流動していたことが分かる.またこの時, 位置の鉛直方向の局所動水勾配は急激に上昇していた. これは水みちが計器に接近してきたためと思われる.実 験開始後212分から320分にかけて川裏法尻から1.2mの位 置に設置した色砂が断続的に流出したが、川裏法尻の崩 壊は限定的であった.このとき、水圧計(A05)では断 続的に間隙水圧が上下したものの、他の一連の水圧計 A02~A04については一時的に間隙水圧が下がった後, 上昇している.これは、川裏法尻の噴砂に起因し、一時 的に間隙水圧の低下があったが、その後、基礎地盤上層 が流出しなくなり再び間隙水圧が上昇したためと考えら れる.また、図-3の同時刻付近では、同位置における色 砂の流出後,限界動水勾配となる0.8近辺まで上昇した 後,実験中断までその値を維持しており,A05付近で噴 砂が継続的に生じていた可能性がある.しかし目視確認 では実験中断まで目立った変状はみられなかった.

実験再開後,実験開始から845分後には川裏法尻から 漏水が発生,実験開始から1149分から1168分後には裏法 尻から濁った漏水が見られはじめ漏水量が増加した.こ のとき,圧力計A02~A03における圧力水頭が急激に低 下するとともに,加速度計の加速度が反応しており,同 位置の基礎地盤上層の珪砂が流出し始めたと考えられる. またこの時,A02における鉛直方向の局所動水勾配は急 激に上昇しており,水みちがその近辺まで発達している ことを示していた.その後,同計器においては徐々に間 隙水圧が回復していくが,実験開始から1406分後,川表 法面において,川表法尻より約3.0m付近で大きな気泡が 発生し,一瞬間隙水圧が高まった.その後断続的に少量 の気泡が発生していた.実験開始から1449分後,気泡発 生箇所である川表法面において陥没が発生し,陥没孔か

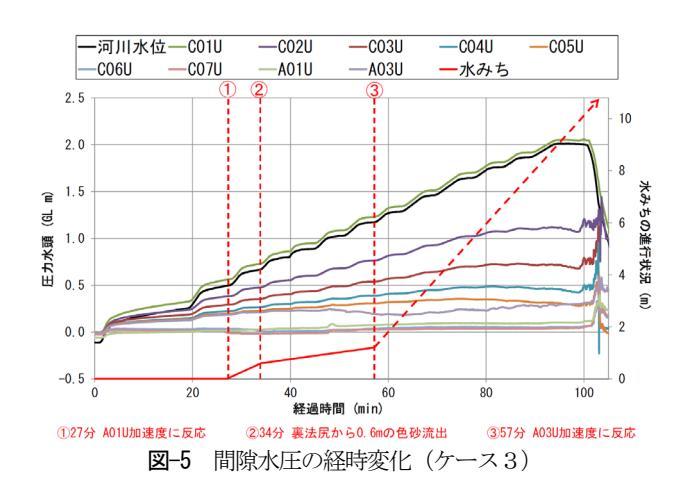
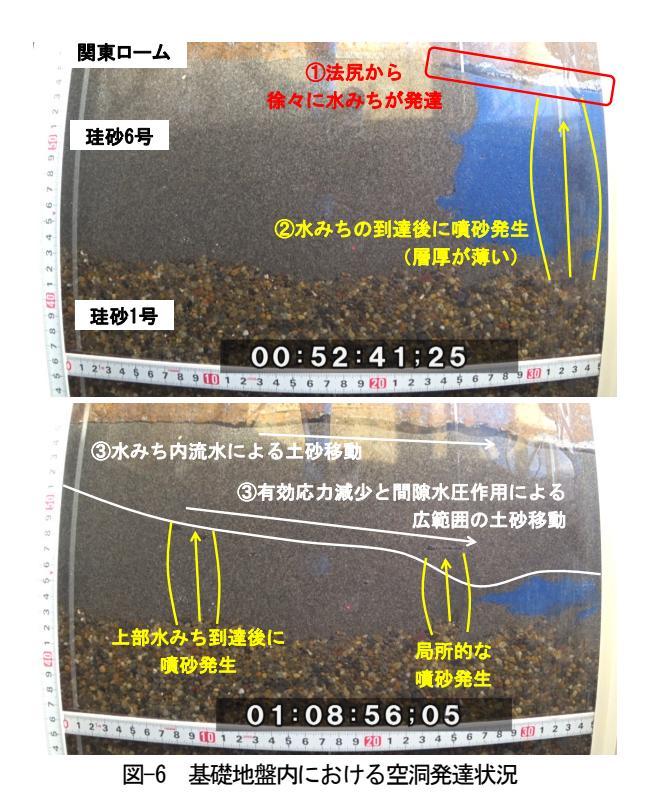
ケース3における間隙水圧の状況を図-5に示すととも に、アクリルボックス内部より撮影した基礎地盤の挙動 を図-6に示す.実験開始直後から堤内側の基礎地盤表層 から漏水が確認され、実験開始後20分経過したころから 基礎地盤上層の硅砂が流出し、川裏法尻に設置した色砂 が流出した、また同時に川裏法尻に縦断亀裂が発生し、 時間経過とともに徐々に亀裂幅は大きくなり漏水量が増 加した. その後, 堤体法尻のローム土塊が間隙水圧によ り持ち上がるとともに流出し、同時に基礎地盤上層の珪 砂が大量に流出し始めた. このときの水圧計C06, C07 における間隙水圧は、直前まで徐々に増加傾向を示して いたが、ローム土塊流出と同時に一瞬減少した.また、 実験開始より55分後には堤体と基礎地盤上層の境界にパ イピングによる水みちが川裏法尻から川表側に1.2mほど 発達した、水みちの発達とともに基礎地盤上層において 噴砂が発生し、基礎地盤の有効応力が低下し、浸透圧に より基礎地盤上層のまとまった範囲が川裏側へ大きく動 いていることが確認された(図-6).このとき直近の水 圧計A03において、同時刻付近で緩やかな間隙水圧の減 少が見られた. 60分後には川裏法尻が全体的に崩壊し, 基礎地盤表層からの漏水はさらに増加し、堤体を構成す るロームの土塊が流出し始めた. その後, 実験開始100 分後には、水路側壁付近から急激に漏水量が増え、103 分に決壊に至った.堤体天端は決壊時,垂直に大きく沈 下し、決壊前に沈下はほとんど発生していなかった.

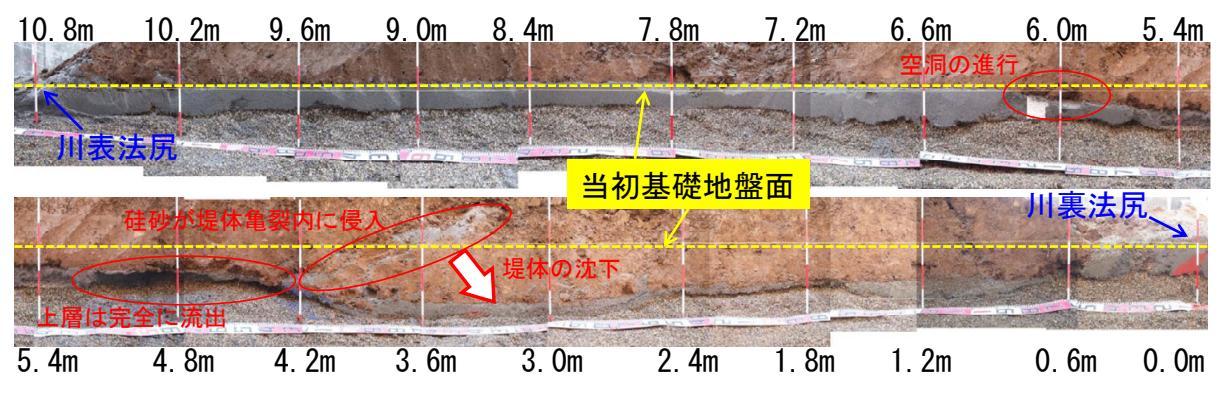
図-7 開削によるパイピング進行状況の確認

実験後、崩壊した堤体土の一部を撤去して透水層の状況を確認した.決壊箇所付近では激しい水流により決壊前の基礎地盤状況が確認できないため、決壊箇所から3.0m縦断方向にずれた位置において横断的な開削を行った(図-7).基礎地盤上層における水みちの進行を確認すると、川表法肩付近となる川裏法尻より6.0mまで水みちの進行が見られ、同位置に設置していた色砂の流出が見られた.川裏法尻より5.2mまでは基礎地盤上層は全て流出している.特に川裏法尻から4.2mまでの範囲は基礎地盤下層の珪砂を押し出すように堤体が斜め下に沈下しているとともに、沈下した堤体土塊の中に基礎地盤上層の珪砂が亀裂内に侵入している様子が確認された.また、川裏法尻より4.2mから5.2mの範囲においては堤体が0.1m程度沈下しているとともに0.05mほどの空洞が観察された.それより川表側では変化が見られなかった.

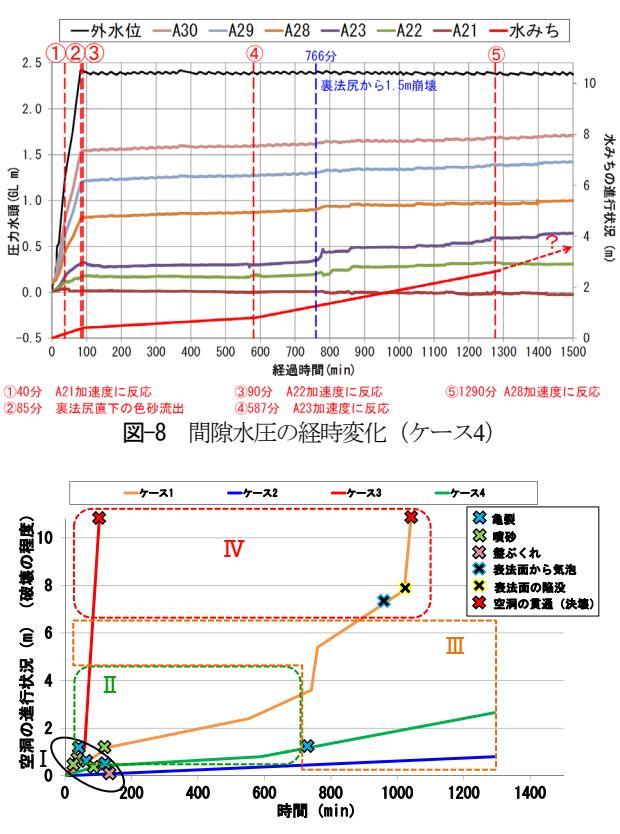
図-9 変状連鎖の進行状況の違い

図-9に4ケースの実験の特徴を示す.ケース2以外は, 実験開始直後より基礎地盤から漏水が発生し、外水位の 上昇とともに川裏法尻部では噴砂が発生した.その後, パイピングが発達して堤体下部の水みちが発達したが, 堤体法面の崩壊にとどまり,決壊にまで至らないケース 4と基礎地盤の水みちが発達し決壊にまで至るケース1, 3があった.

今回確認した変状連鎖について、変状のきっかけとなる、堤体川裏法尻の崩壊、盤ぶくれ、漏水・噴砂といった現象をフェーズI、水みちの進行をフェーズII、堤体の変形と水みちの進行・停止の相互作用をフェーズIII、水みち内流れや越流水等の高流速による堤体侵食をフェーズIVとすると、図-9のI~IVのように整理できる. どのケースも堤体亀裂の発生や盤ぶくれ、噴砂といった現象は変状の初期に発生するがその後の水みちの発達や堤体土の崩壊といった現象は基礎地盤や堤体土質の条件等によって発生の有無やその進行速度が異なると考えられる.
