木曽川大規模深掘れにおける粘性土層の破壊・ 剥離現象と深掘れ拡大要因の推定

AN ESTIMATION OF THE INFLUENCE OF SEPARATION AND EXPANSION IN THE SCOURING AREA WITH CLAY OF LAYER IN THE KISO RIVER

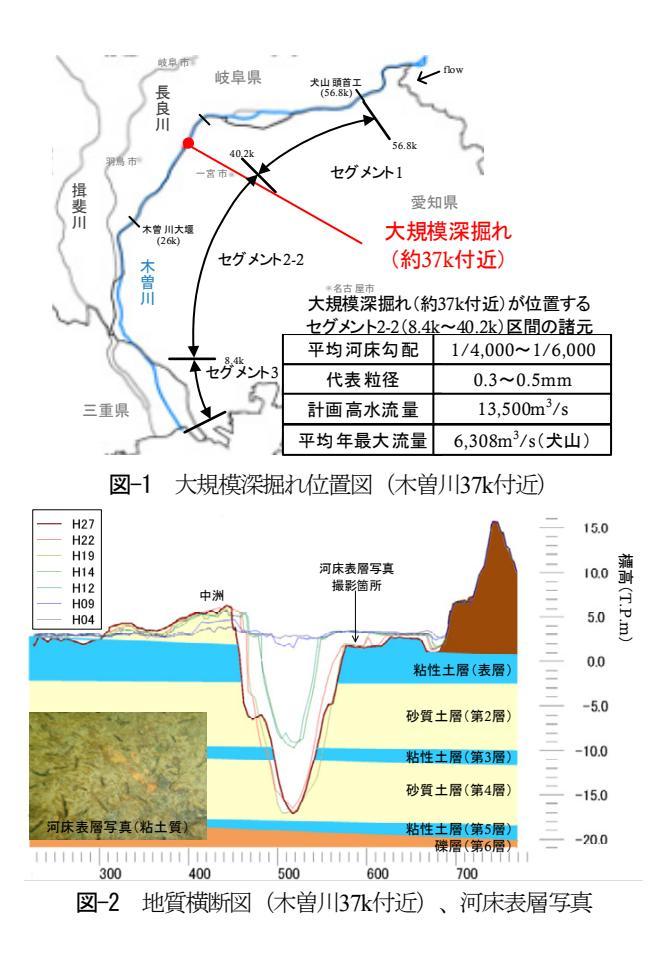
図-1に示す河口から37k付近の中洲右岸に形成されて いる大規模深掘れ近傍のボーリング調査結果⁶⁰から推定 した地質横断図,河床表層を撮影した写真を図-2に示す. 図-2には定期横断測量による横断形状の経年的な変化を 併記している.これによると,粘性土層と砂質土層が互 層で構成されており,粘性土層は標高-2mから3m(表 層),-12mから-9m(第3層)に位置している.また, 周辺で実施した簡易ボーリング調査(掘削深5m)の結 果から,表層における粘性土層の土質材料は,上層部が 有機質土の混入が見られる有機質粘土,下層部が比較的 均質な粘土で構成されていることを確認している.

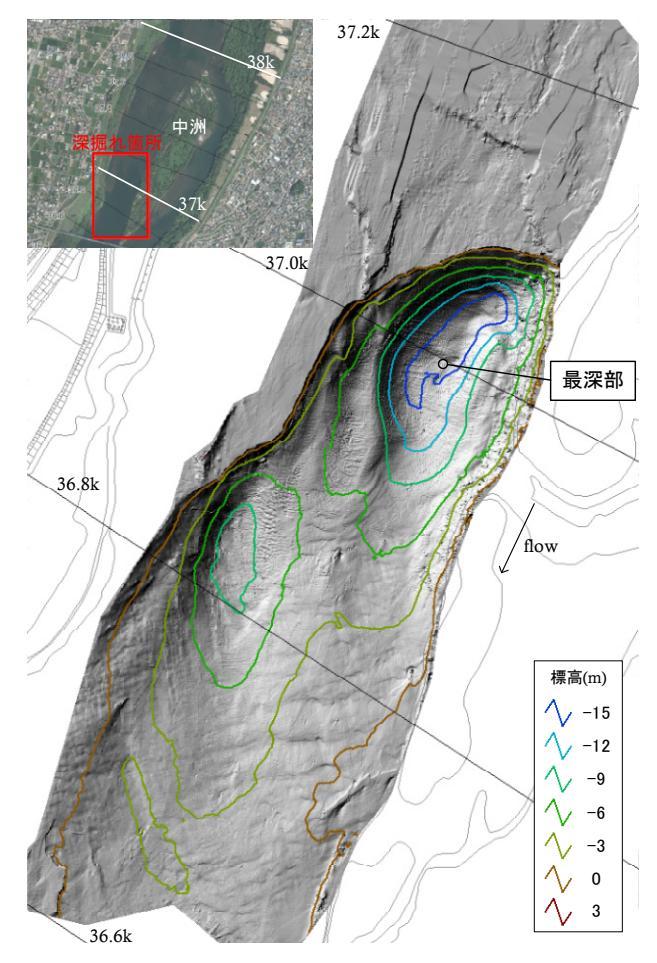
図-3 大規模深掘れの陰影起伏図(木曽川37k付近)

深掘れの地形形状を面的に把握するため,2016年(平 成28年)12月にビームフォーミング方式のナローマルチ ビームソナー(MB2, Teledyne ODOM Hydrographic社 製)を用いた深浅測量を実施した.測量結果を用いて, 図-3に0.5m正方メッシュで作成した陰影起伏図を示す. 表層部から最深部の標高差は約20mであり,深掘れ孔内 はすり鉢の形状であった.深掘れ孔内の上流側の斜面部 は切り立った崖状になっている.また,河床表層に粘性 土層が現存している深掘れ上流側,右岸側では粘性土層 上層部が離脱した形跡が見られる.図-4に示す深掘れ上 流部付近の水中写真から粘性土層内にオーバーハングが

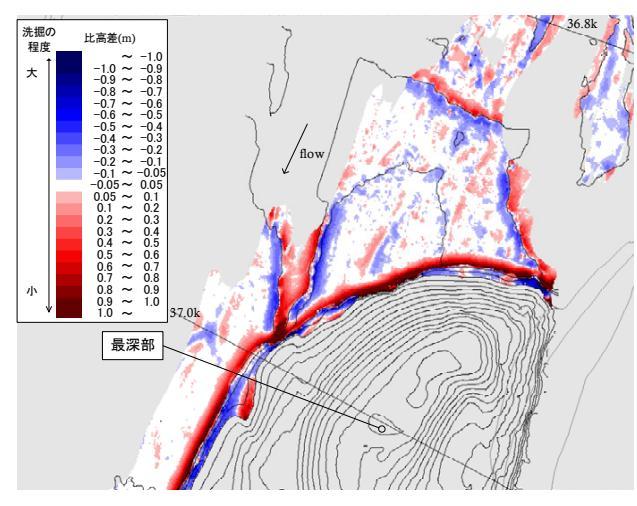
図-4 深掘れ上流部付近 の水中写真

形成されていること、図-5に示す河道内で散見された粘 性土塊の剥離面に有機質が混入していることから、有機 質の混入度が高く粘着力が相対的に弱い箇所が剥離して 形成したものと推察される.図-6に河床表層に粘性土層 が現存している範囲を対象として5m四方の平均河床高 との差分による正方メッシュで作成した比高差コンター 図を示す.深掘れ上流側の河床平坦部では右岸側の平坦 部と比較して微小な凹凸箇所が多く、クラックが発生す るとともに粘土質が剥離した形跡が見られる.深掘れ上 流側と右岸側における粘性土層の耐侵食性能が同様であ るものと仮定すると深掘れ上流側の河床に作用する流体 力は粘性土層の剥離限界値を上回ったことが推察される.

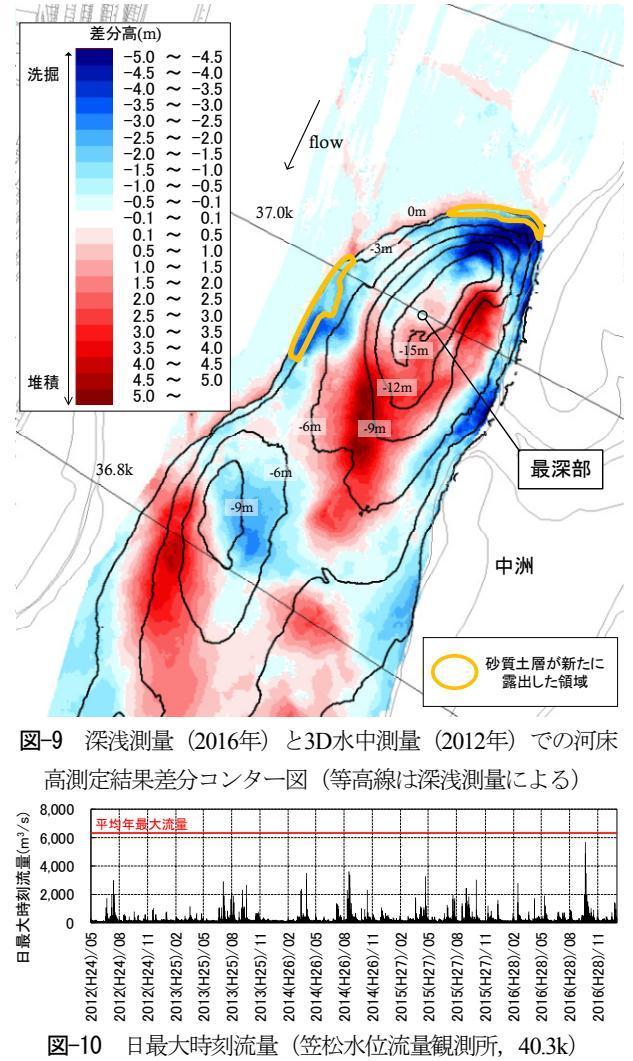
図-9に2012年(平成24年)5月に実施された「3D水中 測量」のとの河床高の差分図を示す.3D水中測量はイン ターフェロメトリ方式であるC3D(Teledyne BENTHOS 社製)が使用されている.最深部では鉛直方向への洗掘 の進行は認められず,最深部下流側で堆積傾向にあるこ とがわかる.一方,最深部上流側で表層の粘性土層が離 脱し砂質土層が露出した領域があり,それに伴って急激 に洗掘が進行している.最深部右岸側においても同様に 砂質土層が露出した領域があり,右岸方向に拡大する兆 候を示している.このことから,深掘れは鉛直方向に進 行していないものの,深掘れ範囲は上流に向かって移動 しつつその範囲を右岸方向に拡大していることがわかる.

分布図を、図-16に底面付近における単位面積あたりの 揚力の分布図を示す. 揚力係数は河床上の砂粒子の揚力 係数¹²C_L=0.34と仮定した. 底面掃流力, 揚力ともに深 掘れ上流部の表層からエッジ付近にかけて大きくなり河 床地形測量で得られている洗掘箇所(図-9)と一致する. このことから,深掘れ孔に落ち込む流れ(図-17)が侵 食に影響を与えるものであると考えられる. また,河床 平坦部には局所的に1,000N/m²を上回る揚力が作用して いる箇所があることから,このような揚力が侵食面に作 用し河床表層の粘性土層から粘性土塊を剥離する要因と なることが示唆される.

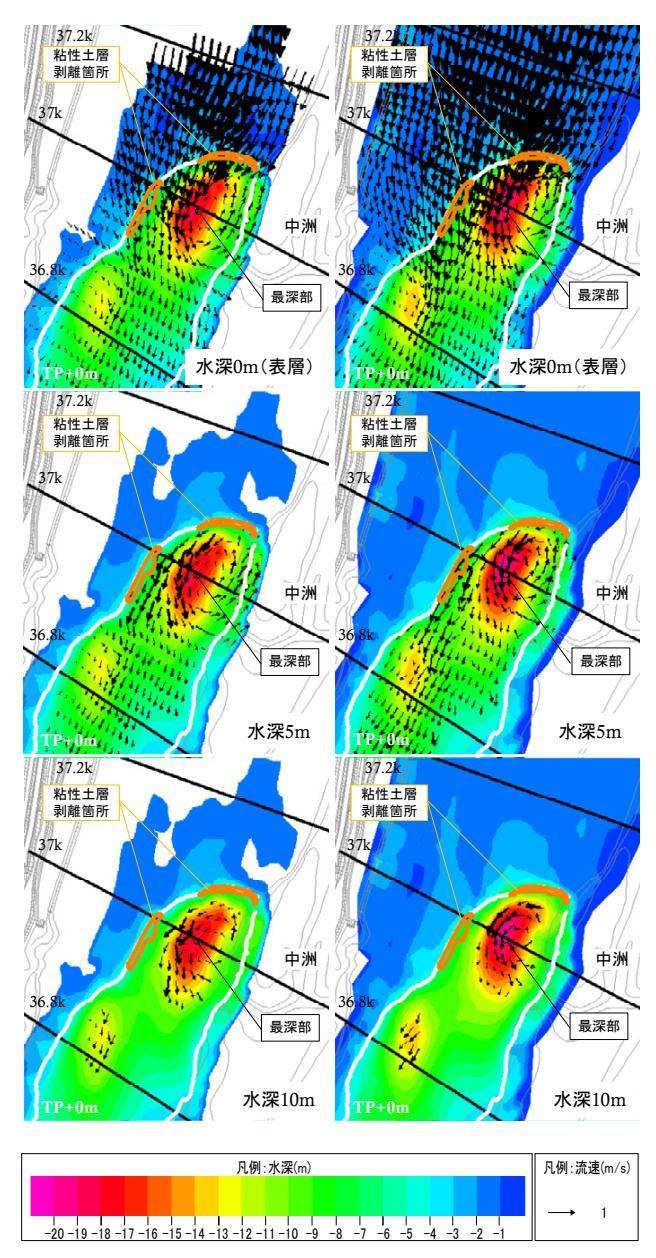
図-11 水深別水平方向ベクトル図 (左:豊水流量相当約300m³/s 右:小規模出水約1,200m³/s)

図-11に水深別の水平方向ベクトル図を示す. これよ り、流量規模に関わらず深掘れに流入する流れは深掘れ 上流端付近から右岸方向に偏向され、低水路右岸側から 流れ込む流れとともに深掘れ右岸側の斜面部に高流速域 を形成する. その後, 深掘れ下流端で左岸側に大きく偏 流され中洲右岸近傍では逆流域が発生し、それに伴って 河床から表層まで大規模な水平渦が発生している.水平 渦の大きさを比較すると,豊水流量相当の出水よりも小 規模出水は深掘れ下流側左岸部で縮小している.水平渦 は下層付近においても表層と同程度の流速を有しており、 水深10m付近の流速ベクトル図から流量規模が大きいほ ど鉛直下方向に潜り込む流れが強いことが推察される. また,水深0m(表層)付近の流速ベクトル図から,深 掘れ左岸側付近は36.8kから37kにかけて上流側に比べ流 路が狭くなっており,低水路右岸側から左岸側へ偏流し た流水が集中していることがわかる. これにより深掘れ 右岸側で表層の粘性土層が剥離・離脱し砂質土層が新た に露出したものと推察される.

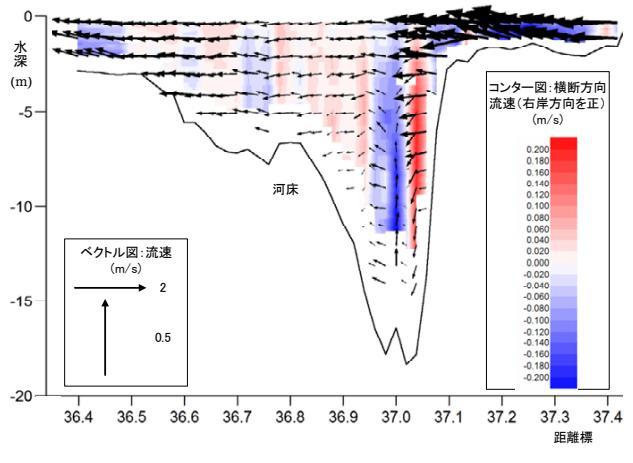
図-12 縦断面内の流速ベクトル(小規模出水約1,200m³/s)

次に、小規模出水時における深掘れ最深部付近を通る 縦断面の流速ベクトルを図-12に示す.最深部の流速ベ クトルが河床から1m程度プロットされていない領域は ADCPの計測不能な領域である.深掘れ上流部では相対 的に流速が大きく河床の凹凸にあわせて上向き方向の成 分を有する流れが見られる.また現地調査時に非定常性 の局所的な乱れを確認している.これらのことから表層 の粘性土層が局所的に剥離しやすい水理条件であること が示唆される.なお、深掘れ最深部付近を見ると上流部 では右岸に向かう下降流、下流部では左岸に向かう上昇 流が形成されており、約900m³/sの小規模出水で形成さ れた「らせん状に潜り込む流れ」⁹ は確認できなかった.

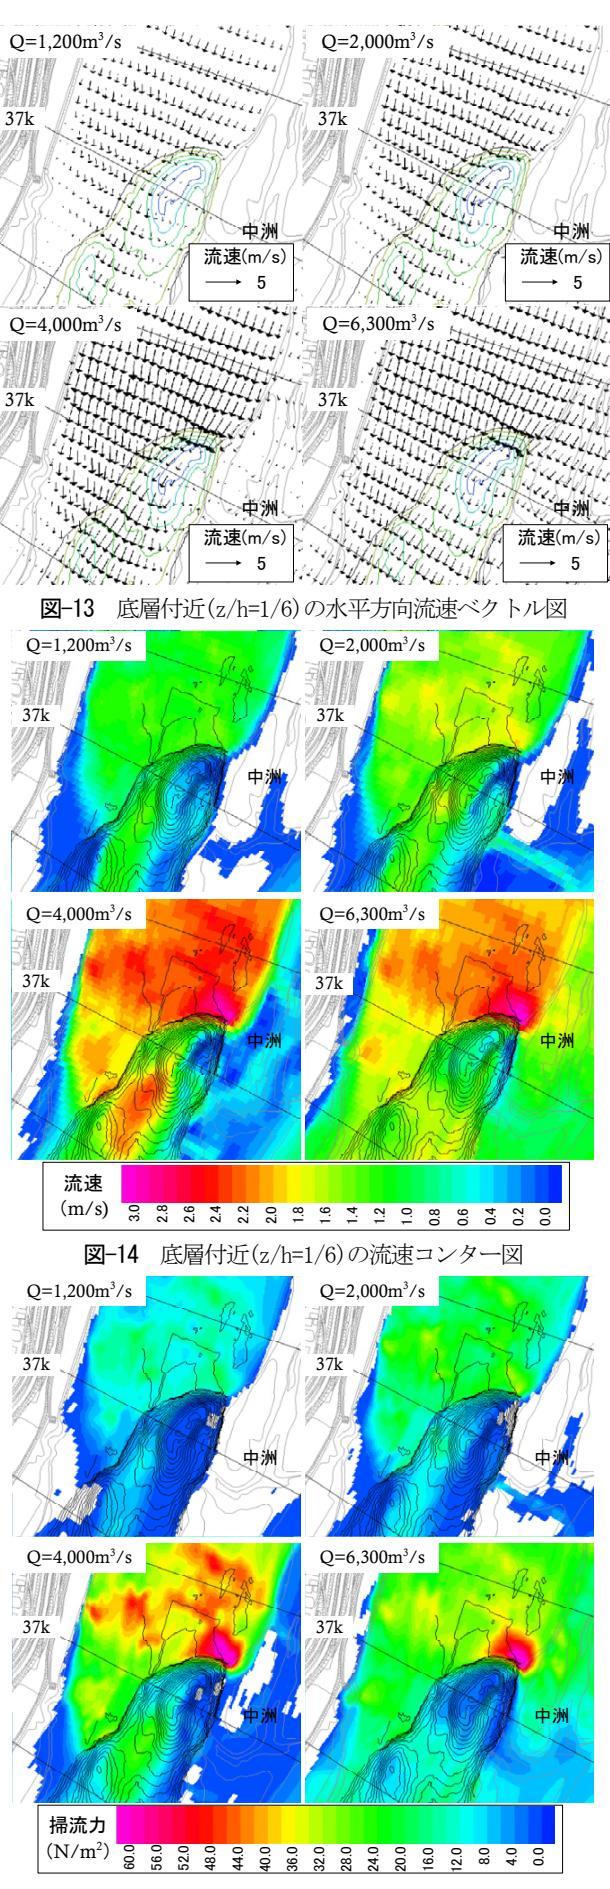
図-15 流量規模毎の底面掃流力の分布図

図-13に3m間隔の等高線を併記した底層付近の水平方 向流速ベクトル図を示す.平面渦は流量規模が大きくな るにつれて縮小し,深掘れ左岸の中洲上から深掘れ孔に 向かう流れが生じる平均年最大流量時では消滅している. 図-14に0.5m間隔の等高線を併記した底層付近の流速コ ンター図を示す.表層に粘性土層が残存する河床平坦部 では4,000m³/s時に流速が最大となる.中洲が冠水するも のの中洲上に密に繁茂した樹木群が流下を阻害しており, 中洲右岸の低水路部に流水が集中したことによるものと 考えられる.また,河床平坦部の流速は局所的に不規則 な変化を有していることから,多数のクラック等によっ て河床面に現出した凹凸形状の影響を受けていることが 推察される.次に,図-15に流量規模毎の底面掃流力の
