堤体表面沈下分布と貫入試験によるパイピング 緩み領域の把握

IDENTIFICATION OF PIPING ZONE BY SURFACE TOPOGRAPH AND PENETRATION RESISTANCE

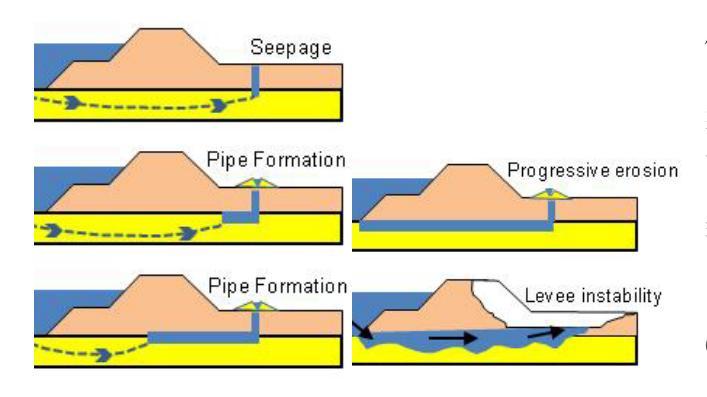
図-1 パイピングの模式図²⁾.

河川堤防のパイピングは、上昇した外水の水圧による 堤内側法尻付近の漏水や噴砂をきっかけとし、堤体ある いは基礎地盤内の土が徐々に噴砂孔から排出されること によってパイプ状の空洞が川表側に進展し、パイプが貫 通すると同時に流れる大量の水がパイプを急速に拡大し、 それにより安定を失った堤体沈下や崩壊して破堤に至る ものと考えられる¹⁾ (図-1). このようなパイピングの 定性的な説明は古くからなされているものの^{例えば2)},パ イピングの発生条件(地盤の層構成,土の特性,堤体や 地盤の幾何条件,外水位など),パイプ部位置と大きさ, 進展速度と破堤までの時間の予測は未だできず,最新の 研究課題となっている^{例えば3)}.

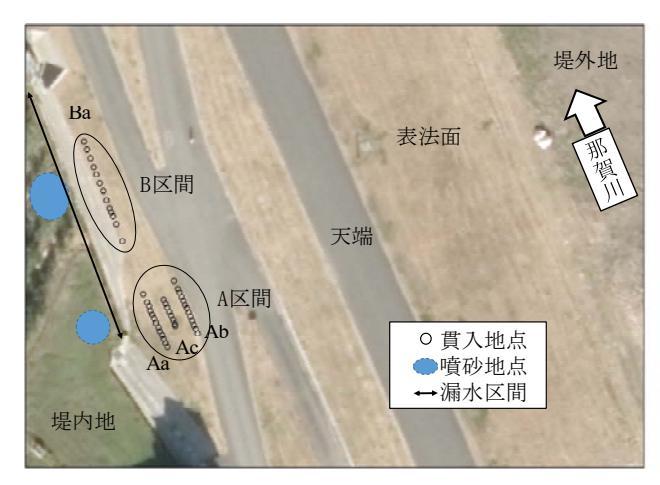
那賀川では,近年では平成15年,16年,17年,23年, 26年,27年に漏水などの変状が発生した.その中で,最 近の平成26年,27年の出水にて,噴砂が発生した左岸 13.4kの楠根下流地区(堤高約6.7m)を調査対象とした. 楠根下流地点のオルソ画像を貫入試験位置,噴砂・漏水 箇所と共に図-2に示す.顕著な噴砂のあった地点近くに 法尻から天端に向かって3測線(Aa,Ab,Ac)と漏水の みで噴砂は軽微であった地点付近の1測線(Ba)を設定 し,合計47地点で貫入試験を行った.

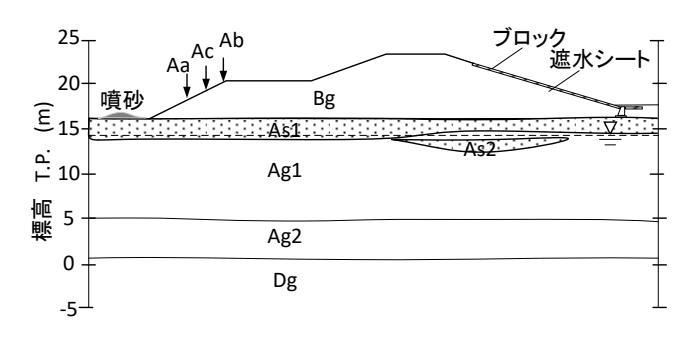
図-3 那賀川左岸13.4kでの堤防と基礎地盤の横断図.

この地点での堤防と基礎地盤の横断面を図-3に示す. 堤体は砂礫(レキ分含有率が20~60%,細粒分含有率は 5~20%)でN値は2~15とやや緩い.基礎地盤表面には 1.5~2.5mの砂層(As1層)が,その下には10m程度の厚 いレキ層(Ag1層)が堆積しており,薄い表層と透水性 の高い層からなる典型的なパイピングを生じやすい二層 構造の基礎地盤となっている.貫入深度はパイピングが 発生する可能性の高いAs1層とその下のAg1層にある程 度入ったところまでとした.

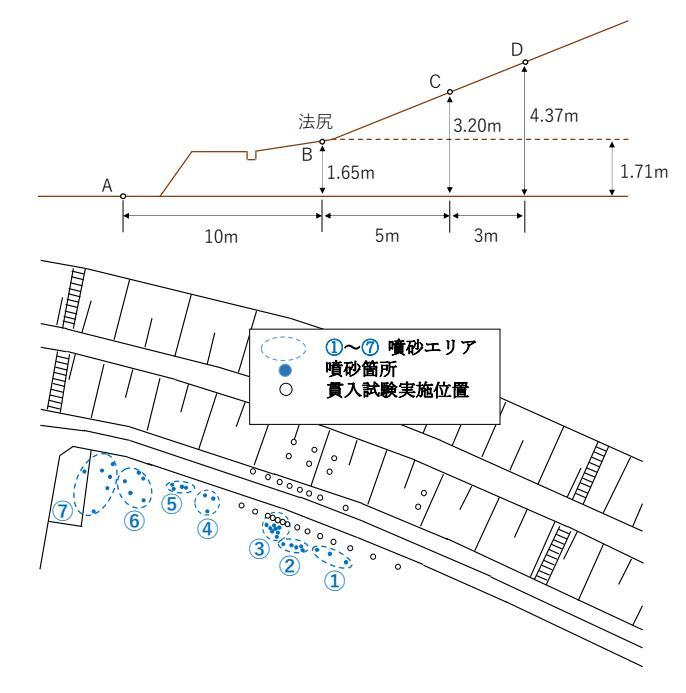
図-4 後川右岸6.4k付近での噴砂,貫入試験実施位置と堤内側 堤防横断図.

後川では平成28年の出水により、右岸6.4kから6.6kの およそ200m区間で噴砂が発生した.この区間の下流側, 6.4kから6.5kの100m区間(堤高約5.7m)を調査対象とし た.貫入試験位置と噴砂箇所を図-4に示す.堤体底面面 から約2mまでは粘土質砂礫や砂質粘土の層が分布し, その下に基礎地盤の砂礫層が堆積している.ここでも, 砂礫層上部の透水性の低い土が内部侵食されてパイピン グが生じることが想定される層構成である.噴砂は堤内 側水田内の①~⑦の位置で発生し、特に②③では噴砂口 の数、噴砂量ともに多かった.そこで貫入試験は法尻か ら天端に向かって4測線を設定し、②③付近を中心とし た合計29地点で行った.

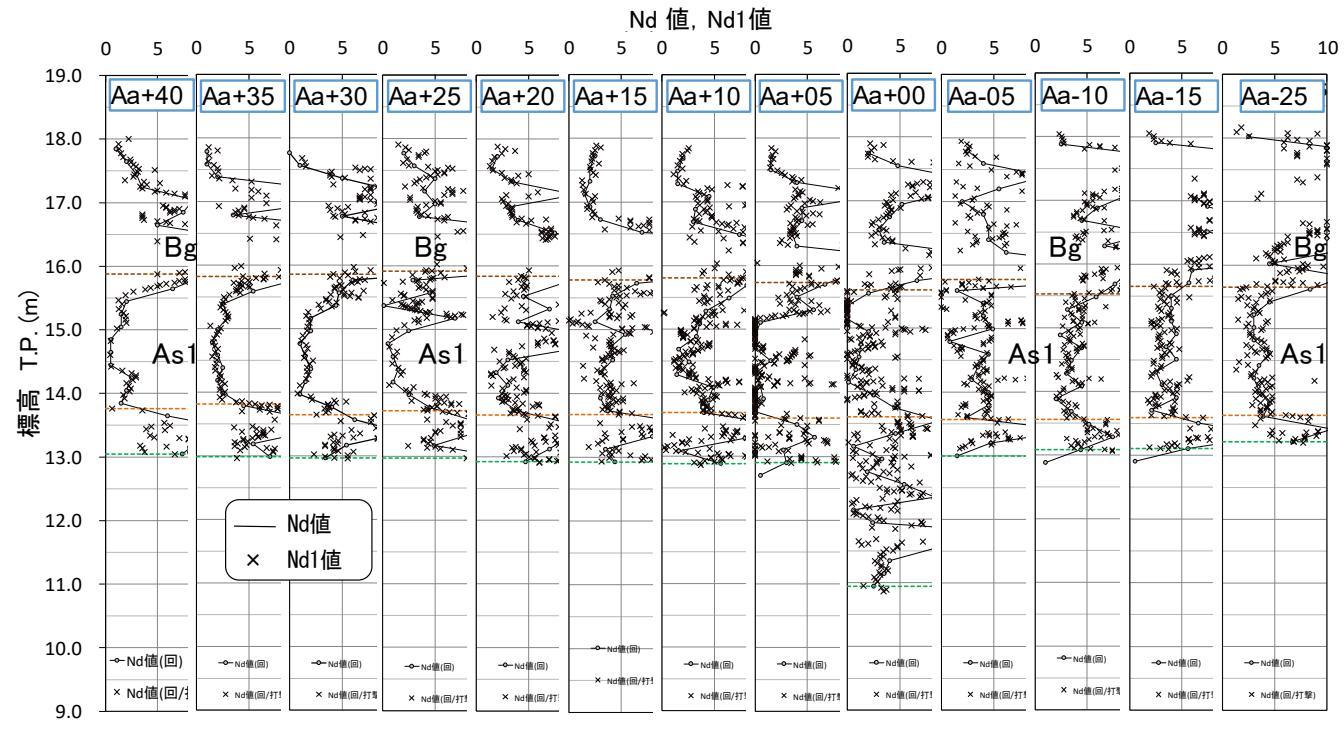
図-5 那賀川左岸13.4k付近, Aa測線での貫入試験結果

50cm間隔(一部では1m間隔)と狭い間隔の高密度貫入 試験を行った. Aa側線における貫入試験結果を図-5に 示す.まず,堤体は表面から深さとともに増加し堤体底 面ではN=15程度(N値で7-8)であった.砂質土や砂 礫土の堤防ではN値が10程度のものがしばしばみられる が、良く締固めた砂質土盛土と比べるとN値が小さい. 図中の「Aa」は測線を、その後の数字は10cm単位の測 線上の水平距離である. 図中には通常の20cm毎のNd値 を実線で、一打撃毎の詳細なNul値を×印で示してある. 堤体直下のAsl層では、上流側のAa+40からAs+30の3地 点においてNdl値がゼロとなる深度はないが、As+25では As1層の上面近くにゼロの点が2点見られる. 限られた深 度ではあるが、As+15、Aa+10およびAa-05にもこのよう にNal値がゼロを示す深度が存在する.また,As+05と Aa+00では砂層の半分以上の深度においてNal値がゼロと なっている. Nat値がゼロとなることは、自然堆積した 細粒分の少ない砂質土で見られない.また、Nat値がゼ ロか否かでは、土の強度に非常に大きな違いがある. そ こで、本研究ではNul値がゼロの深度を貫入試験から特 定された緩み域とする.

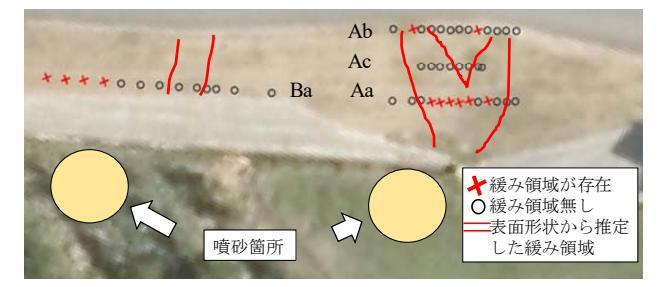
図-6 貫入試験から特定された緩み域と表面形状から推定した 緩み域の比較(那賀川左岸13.4k付近)

図-6は貫入試験から緩み域が特定された位置を示した ものである. 噴砂地点から川側に向かって緩み領域が進 展し, Ac測線上で2つに分岐してAb測線まで達してい ることがわかる. このようにパイピング部が分岐しなが ら脈状に進展することは模型実験でも観察されている⁴.

特徴的な沈下が見られた5か所は、何れも噴砂が生じ た位置と一致し、また噴砂が生じていない36m~60m区間 および80m~110m区間には特徴的な凹部が無いことから、 これら5か所はパイピングによって生じた堤体表面沈下 であると考えられる.抽出した箇所の表面沈下形状を正 規分布曲線で近似し、沈下量の最大値と変曲点の距離か ら岡村らの方法⁶⁰によってパイピング部を推定した.**図**-6(那賀川)と**図-9**(後川)の赤い実線部が表面形状か ら推定したパイピング部である.那賀川のA区間では法 尻の噴砂部からパイピング部が川側に向かって、途中で 2つに分岐している様子がわかる.この推定されたパピ ング部は高密度貫入試験で特定された緩み位置とほぼ一 致している.また、B区間では上流側におよそ3mずれて いるが、ゆるみが特定された地点近傍で特徴的な表面形 状が見られた.

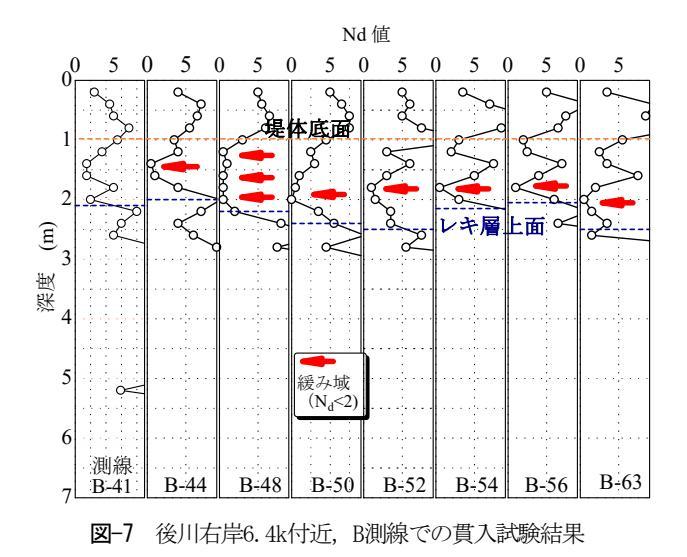
後川の貫入試験では、一打撃毎の貫入量の測定ができ なかったため、通常の20cm毎の打撃回数Nd値を示す. 図-7はC測線の上流側貫入地点(C54-C67)におけるNd 値の深度分布である.地点番号の数字はm単位の測線上 の水平距離である.パイピング部やゆるみ域が発生する ことが考えられる粘土質砂礫や砂質粘土の層において、 端部のB-41以外の個所、すなわちB-44からB63では境界 付近でNd値が2以下に急減しており、パイピングによる 緩みが発生した可能性がある.図-8は貫入試験から緩み 域が特定された位置を示したものである.②③の噴砂地 点付近とそこから川側に向かう領域に緩み領域が発生し ており、緩み領域はC測線までで、D測線には達してい ないことがわかる.

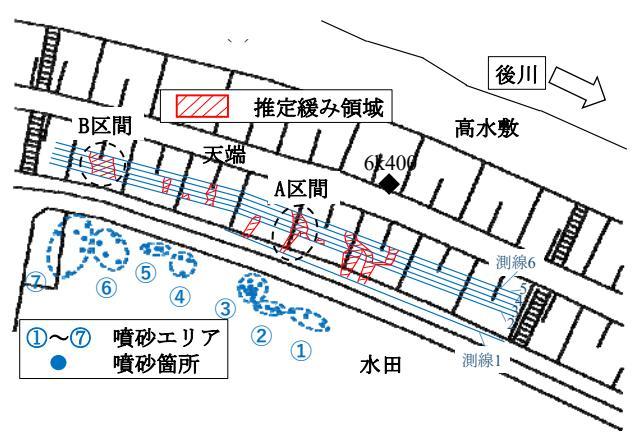
図-9 後川右6.4k付近の縦断側線上の堤体表面高さの分布.

両地点において、パイピングに特徴的な表面変形を呈 する箇所を次のようにして抽出した.特徴的な形状とは、 縦断方向の沈下分布が正規分布状であり、沈下部が天端 方向に連続し、かつ堤体表面からパイピング部までの深 さが増加するに従って幅が広く沈下量は小さくなってゆ くものである.以下、後川を例にその手順を説明する. 図-9に示すように堤体縦断方向に幾つかの測線を設け、 測線上の標高分布を抽出する(後川では測線1~6の6測 線).図-10は抽出した測線における堤体表面の凹凸で ある.この堤防区間では、縦断方向の堤防法線わずかに 曲がっており、その影響を取り除くためパイピングとは 関係のないと考えられる波長30m以上の凹凸をFFTハイ パスフィルターで除去してある.

表面形状からパイピング部を推定するにあたり、パイピン グ部断面の高さHあるいは縦横比H/Bを仮定する必要があ る.表面から推定されるパイピング部の水平位置はほとんど 影響を受けないが、深さはHの値によってある程度異なる. 後川の水平縦断距離10mと60mの地点(図-9のA区間とB区 間)において推定したパイピング部の深さを図-11に示す. パイピング部の高さは少なくとも地表面の凹部中心部の最 大の深さSmaxよりも大きいことから、本研究ではH=Smaxとし た.また、A区間で推定された深さはパイピング生じた 砂質シルト〜シルト質レキ層の深度と良く対応している が、B区間では深度を過大に価している.この方法で推 定される深度はHの仮定に加え、表層の土質の影響も受 け、粘着力が大きい程表面凹部の幅が大きくなる⁶特徴 がある.深度の推定精度向上は今後の課題である.

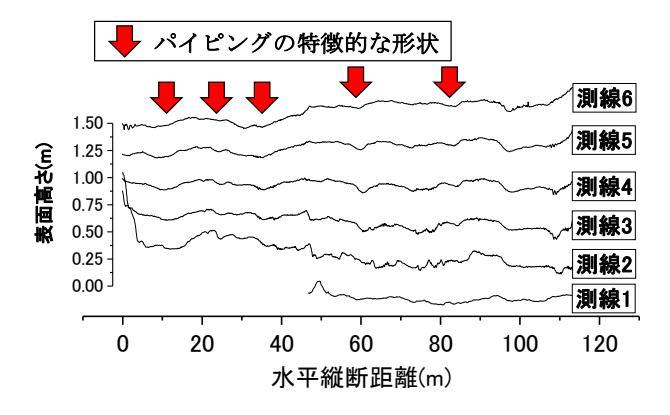
図-10 後川右6.4k付近の縦断側線上の堤体表面高さの分布.

横軸の水平縦断距離で10m, 24m, 36m, 60mおよび 83m付近の5か所に正規分布状の沈下形状が確認できる. この沈下は法尻から天端に向かって連続し,かつ天端に 向かうにつれて沈下量は徐々に小さく,幅は広くなって おり,パイピングに特有の形状である.これら以外の個 所でも凹凸が見られるが,横断方向の連続性が無いなど, パイピングに特徴的な沈下だとは認められない.
