# 高頻度・高密度観測による堤防近傍伏流水の 出水時応答に関する考察

# A STUDY ON RESPONSE OF THE UNDERFLOW WATER DURING THE FLOOD USING FREQUENT AND HIGH-DENSITY OBSERVATION ADJACENT THE RIVER LEVEE

松本健作<sup>1</sup>·小野寺光二<sup>2</sup>·南雲洋平<sup>2</sup>·堀込拓野<sup>3</sup>·小堀圭祐<sup>3</sup>

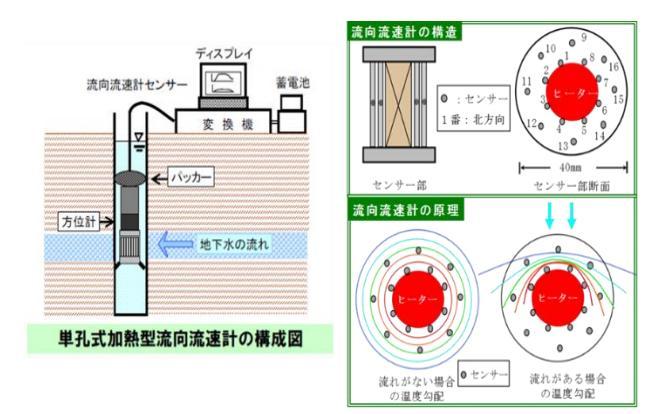
図 - 1 FDV の測定概要と流向・流速の測定原理<sup>2)</sup>

FDV による地下水流向・流速の測定原理の概要を以下 に示す.図-1 左図に示すように、中央部に観測孔内の水 温を昇温させるためのヒータを有した円筒形センサ(図 -1 右図上段)を観測孔の注目深度に固定する.地上部制御 により,ヒータに一定時間通電し,孔内水温を昇温させ, その水温をヒータ周囲に設置したサーミスタ温度計(図 -1 中では16機のサーミスタ温度計が示されているが,本 研究では内側の8機のサーミスタ温度計のみを使用)で測 定する.孔内に地下水流動が存在しない場合には,図-1 右の下図の左のように,同心円状の等温線分布を示すこ ととなるが,地下水流動が存在する場合には,図-1下図 の右のように,その冷却効果により流動方向を主とした 水温低下が生じることにより,水温分布から流向を,また その水温値から流速を測定することが可能となる.

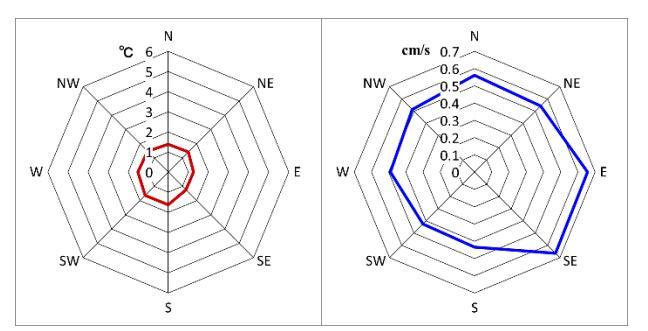
図-2は、本研究で観測対象とした上流孔におけるFDV による測定結果を、左図に初期水温からの温度差、右図に 流速についてそれぞれ示したレーダーチャート図である。 図の上方に北をとり、センサ中心から周囲 8 方向に水温 および流速を示している.中心部にゼロをとり、外周側ほ どその数値が高くなることを意味する(図では最外周で 6°C).水温(左図)を見ると、ヒータによる昇温が全方位に 亘って1度強に留まっており、全体的に高速な地下水流 動が存在することが見て取れる.僅かに南東方向の水温 が相対的に低く分布もやや扁平化している.この昇温状 態から流速を換算(換算方法は後述)すると右図のように なり 0.5 cm/s から最大で南東方向に0.7 cm/s という、地 下水としては高速な流動が生じていることが確認できる.

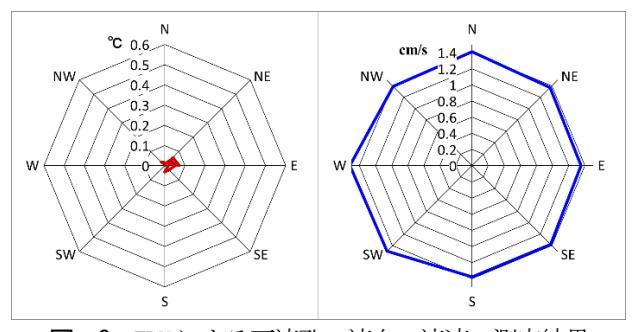
図-3 FDV による下流孔の流向・流速の測定結果
(左:孔内昇温分布,右:孔内流速分布)

図-3は、図-2と同様の測定結果を、同じく本研究で 観測対象とした下流孔において実施した測定結果である. ただし、数値範囲は水温については0.6度まで、流速につ いては1.4 cm/s までと数値範囲が図-2と異なっている. 水温(左図)をみると、昇温が0.1度未満(図中央付近の赤い 領域)に存在しており、全く昇温できていないことが確認 できる.これは流速が高速過ぎるため、ヒータによる昇温 効果が得られていない状況となっていることを意味して いる. 流速(右図)は1.4 cm/s という換算値を示している.

ここで、図-4に、昇温値から流速を算出するための実 験により求められた回帰式<sup>30</sup>を示す.横軸が、ヒータ昇温 された結果生じる初期水温からの温度差、縦軸が流速で ある.図-3で示した下流孔における結果についてみると、 図-4の横軸に赤破線で示した位置から回帰式によって 一応換算自体はできているものの、適用上限における結 果となっていることから、特に下流孔の測定結果につい ては有効値であるか検証を要する状況となっていること が確認できる.しかしながら、既存の観測手法の多くは、 1.E+01 cm/s という高速域を測定範囲としておらず、適用 が難しいことから、本研究では高速域に限定して簡易に 流向・流速を測定できるシステムを構築することとした.

い中間円上のプロットに留まっていることが確認できる. 一方,下図の下流孔における測定結果を見ると,出現数から南東(27)方向への流れが卓越しており,上流孔とは異なり,河川流下方向に直行し堤内地側から河川側へと伏流する涵養浸透場となっている. 流速は中間円から最外円に亘ってプロットが見られ,1.E+01 cm/s 以上の高速な伏流水の流動場となっている. 上流孔より高速な流動状況がみてとれ,前述のFDV による測定結果(図-3)との整合性も確認できる. 両孔は 30 m 程の距離を隔てて設置されているが,大きく流向・流速特性が異なっていることが確認できる.

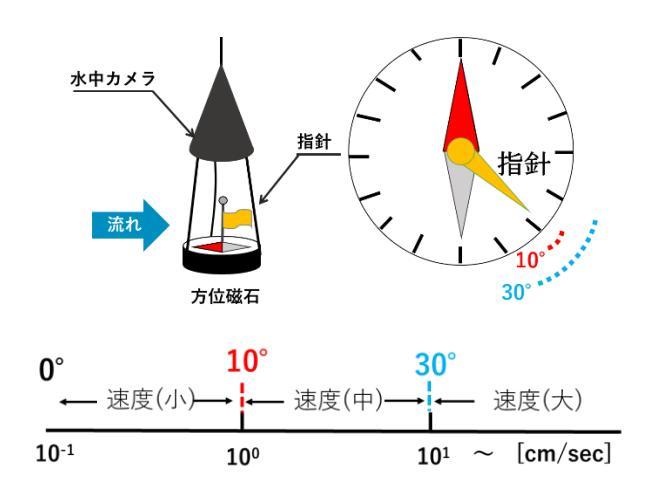
図-5 指針目視型簡易流向・流速測定システムにおける流向判定および水平流速算出原理の模式図
(左図:センサ概観、右図:指針振動幅と流速の対応、 下図:測定対象とする地下水流速の範囲)

以下に測定原理を示す. 図-5は,指針目視型簡易流向・ 流速測定システムの流向判定および水平流速算出原理に 関する模式図である. 左図に示すような外観のセンサ部 を孔内に挿入し,流れに応じてその流下方向を指し示す 指針部を,その上部に取り付けた水中カメラによって録 画する.指針部の下部には方位磁針が設置されており,録 画画像の背景に方位情報を重ねて写り込ませることで, 指針の指し示す方位を判定することができる.

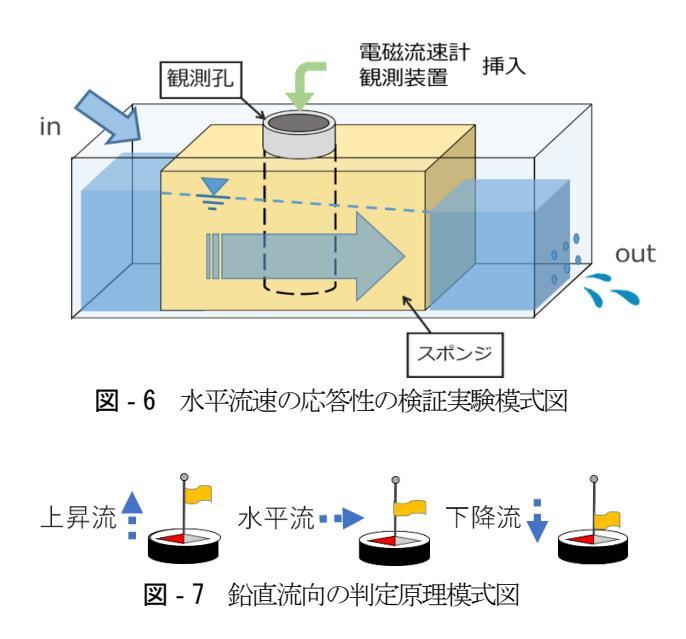
次に,水平流速の算定方法を以下に示す.指針部は,本 研究で検討対象とした 1.E+00~1.E+01 cm/s の範囲の高 速流動場において、常時左右に揺動している。この揺動幅 は流速の増大に伴って増大することから、その揺動幅か ら流速を算定することとした. 流速と指針揺動幅の相関 を図-6に示す室内実験によって検証した.実験は、横幅 1m,奥行き 50cm,高さ 50cm のアクリル製水槽内に 十層に見立てたポリウレタン製スポンジを設置し、その 中央部に、実際の観測孔と同一の直径 5 cm の保孔管を 設置した状況で実施した.水槽両端部の水頭差によって 流速を生じさせ、電磁流速計を用いて孔内流速を確認し ながら流速を調整したうえで指針の最大揺動幅を測定し た. 各流速における最大揺動幅は, 指針部の形状を試行錯 誤的に修正しながら、区切りの良い数値に調整した. 結果 は、図-5右図および下図に示す通り、1.E+00 cm/sで10°、 1.E+01 cm/s で 30° となった. 定量的な評価はこのオーダ ー範囲に限定した両流速のみであり、実際の観測に際し ては、この両閾値を用いて3段階で流速を評価すること とした.一般的な微速浸透流では指針揺動は生じない可 能性が高く、本手法でも1.E-01 cm/s では指針の揺動は

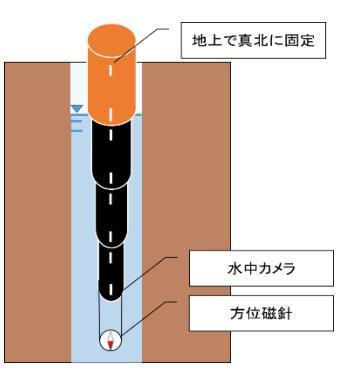
図-8 孔周辺地盤の磁性誤差検証観測の模式図

そこで本研究では、孔周辺地盤の及ぼす磁性の影響に ついて検証することとした.図-8に、磁性誤差検証実験 の模式図を示す. 伸長可能なカーボン製ロットの先端に 方位磁針を設置し、その状態を水中カメラで録画する、地 上において真北を確認し、ロット部材の引き出し時に、部 材間で真北の位置を合わせ固定しながら 50cm 毎の測定 深度に固定し、方位磁針の真北からの角度誤差を測定し た. 結果を図 - 9 に示す. 左図が上流孔, 右図が下流孔に おける真北からの角度誤差の鉛直分布である. 横軸が真 北をゼロとして反時計回り方向を正にとった角度誤差。 縦軸が地表面をゼロとした深度である.両孔で孔深度が 異なるため、データの深度方向の存在域が異なっている. なお、本検証観測は複数回実施し、同様の結果が得られて いることを確認したうえで考察に用いた。両図を全体的 に見ると、±10°程度の角度誤差が全体的に存在してい ることがわかる.本研究における流向精度は16方位であ るため、各判定方位の角度幅は 22.5°である. これはそ の判定流向を中心として 11.25°の範囲が当該流向と判 定されていることを意味している.図-9中に11.25°の 値域を緑破線で示した.上流孔の GL-7 m において 11.25°を超える角度誤差が生じているため、当該深度に おいては流向を反時計回りに1 方位ほど修正する必要が ある. それ以外の深度においては、16 方位流向判定の誤 差範囲に留まる角度誤差であったことから、以下の考察 で補正は実施していない.しかしながら本検証は、孔内方 位計が磁性誤差を有しているという貴重な事例であり, 単孔式流向判定において孔内方位計を根拠とする判定を 実施する場合には、考察に先立って、深度毎の磁性による 角度誤差を検証する必要があることを示唆している. な お、当該サイトにおいて磁性誤差が生じる具体的な要因 については判明しておらず、今後の課題とした.

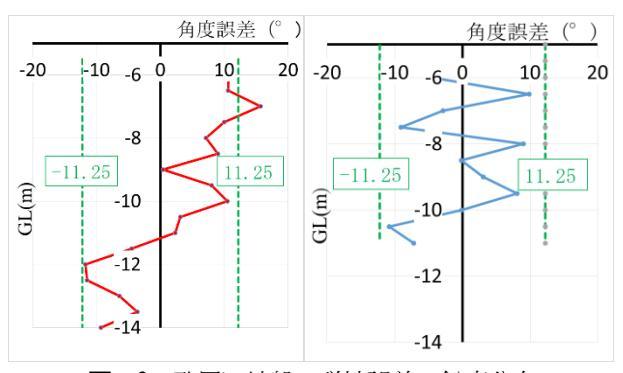
図-9 孔周辺地盤の磁性誤差の鉛直分布 (左図:上流孔,右図:下流孔)

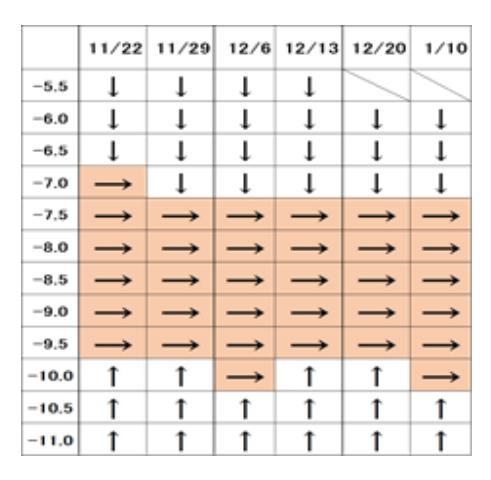
図-10 孔内鉛直流向の鉛直分布(上流孔)

前述のように、本観測では、鉛直流向、水平流向および 水平流速の3項目について測定を実施している.始めに、 鉛直流向について結果を示しながら考察する. 図 - 10 お よび図-11は、それぞれ上流孔および下流孔における鉛 直流向の測定結果のうち、平時における観測期間中の一 部(11/22~1/10)について抜粋したものである。両図共に、 横軸に観測日を,縦軸に深度をとってあり,欄内の矢印が 当該深度における鉛直流向を示している. 矢印は3種で あり,上向き矢印が上昇流場,下向き矢印が下降流場およ び横向き矢印が上昇・下降流を伴わない水平流場である ことをそれぞれ表している. 図を見ると, 両孔共に孔中層 部において水平流動帯が存在していることが見て取れる. この両孔における水平流動帯をそれぞれ橙色および水色 で示した.水平流動帯の上層部を見ると、全ての深度にお いて下降流場となっており,また水平流動帯の下層部を 見ると、こちらも全ての深度で上昇流場となっているこ とがわかる.これらの結果より、当該観測孔はいずれも、 中層部に水平流動帯を有し、そこに上層部からの下降流 および下層部からの上昇流が流れ込んでいる大きな3層 構造となっていることが確認できた. よって以下の水平 流向および水平流速については、両孔の水平流動帯を対 象として考察を行うこととする.

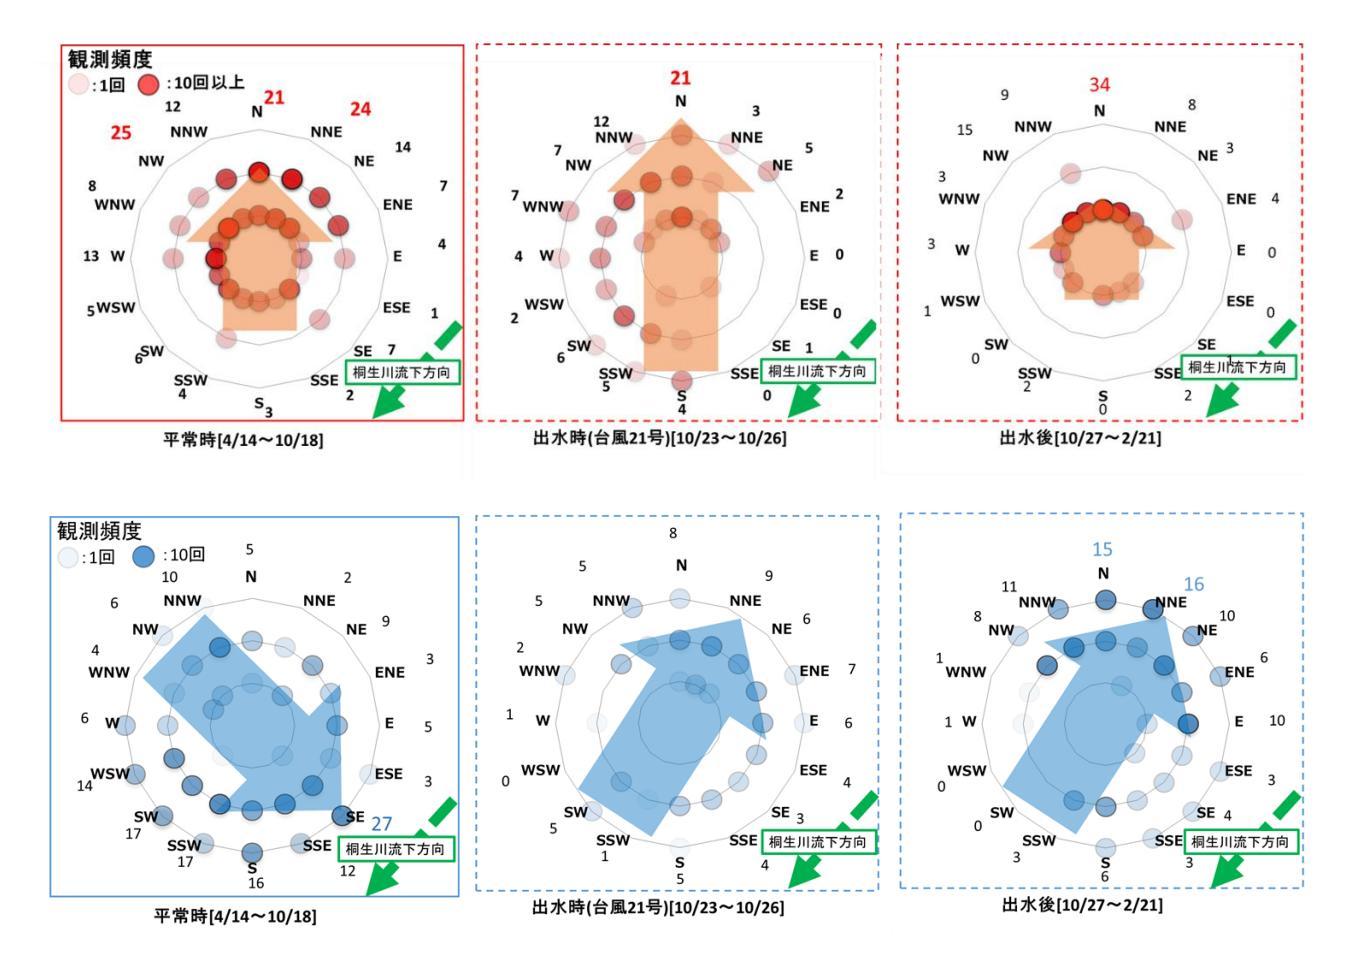
図 - 12 流向・流速測定結果(上図:上流孔,下図:下流孔) (上流孔・下流孔共に,左図:平常時,中央図:出水時,右図:出水後)

図 - 12 に、それぞれ上流孔および下流孔における水平 流動帯を対象とした流速および水平流向の測定結果の16 方位レーダーチャートを示す. 上図が上流孔, 下図が下流 孔のそれぞれ測定結果である. 左図が平常時, 中央図が出 水時および右図が出水後の平常時における測定結果であ る. ここでは出水前の平常時測定結果である左図につい て考察することとし、中央図および右図については次節 で後述する.図中の3つの同心円中心を流速ゼロとし、 最内円が 1.E+00 cm /s 以下, 最外円が 1.E+01 cm/s 以上 である. 流速に対応する円周上の水平流向に該当する位 置に丸印を付してある. 各流向について観測日および深 度方向に累積してあり、出現頻度を透過度 10%の丸印の 濃淡で表し、その定量的な出現数を同心円最外周の該当 方位毎に数字で示した. 観測期間内で唯一発生した小規 模な出水(後述)の前までの, 2017年4月14日~10/18に おける平常時における測定結果である. 図の右下に示し た緑破線は、観測孔南東方向 30m の位置を流下する桐生 川の流下方向であり、矢印に示す通り北東から南西方向 に流下している. 図を見ると, 上流孔では出現数から北西 (25)から北北東(24)方向への流れが卓越していることが見 て取れ,河川の流下方向と逆行し,僅かに河川側から堤内 地側へと伏流する漏水浸透場となっていることがわかる. 流速は最内円の1.E+00 cm/s および1.E+01 cm/s を超えな

次に、出水時応答および出水後の伏流水の状況につい て考察する.図-12の中央図および右図は、2017年10月 23日~26日にかけて発生した台風21号の通過時および その後の平常時における測定結果である.出水時には直 近桐生川の水位で、最大1.5mの水位上昇がみられた. また出水後の測定は、出水前の平常時同様の孔内水位に 復元したことを確認したうえで実施した.

上流孔(上図)をみると、出水時においても、平常時同様、 北向きの伏流場となっていることがわかるが、平常時に おいては北西から北北東にかけて比較的流向変動がみら れていたのに対し、出水時においては北向き流動に集中 している様子が見て取れる.流速に注目すると、出水時に は、最外円上のプロットが発生しており、平常時に比べ、 より高速な伏流水が流動している状況となっている.

一方,下流孔の出水時における測定結果(下図,中央図) をみると,最大出現頻度としては北北東(9)となっている 点や,出現頻度として顕著な集中が確認できない等の点 において,平常時とは流向・流速特性が変化している.

次に、両孔の出水後における測定結果(右図)について考察する.まず上流孔(上図)を見ると、流向については平常時および出水時と同様、北向き流動が卓越している.しかし、北方向の出現数34に対して、周辺方向への流動が相対的に少なく、出水時応答としてみられた流向の集中が出水後も継続している.流速についてみると、出水前における中間円上のプロットから、出水時には最外円上のプロットへと流速の増大が確認できていたところ、出水後にはほとんどが最内円上のプロットに留まっており、出水を経験することで上流孔周辺の伏流水の流速が低下したことを示唆する結果が得られた.

一方,下流孔の出水後における測定結果を見ると,出水 時応答として北北東に流向変化していた状況が,出水後 の平常状態においても継続していることが確認できる. 出現頻度からみても,出水時以上に北北東(16)から北(15) 方向への出現頻度が相対的に突出しており,出水を経験 することで下流孔周辺の伏流水の流向が大きく変化した ことを示唆する結果が得られた.
