# 土石流危険度予測のための源頭部における 豪雨時の雨水浸透過程に関する研究

STUDY ON RAINFALL PERMEATION PROSESS DURING TORRENTIAL RAIN AT THE SOURCE HEAD FOR PREDICTION OF DEBRIS FLOWS

# 小橋力也1・北真人2・内田龍彦3・梶昭仁4・宮田英樹5・河原能久6 Rikiya KOBASHI, Masato KITA, Tatsuhiko UCHIDA, Akihito KAJI, Hideki MIYATA, Yoshihisa KAWAHARA

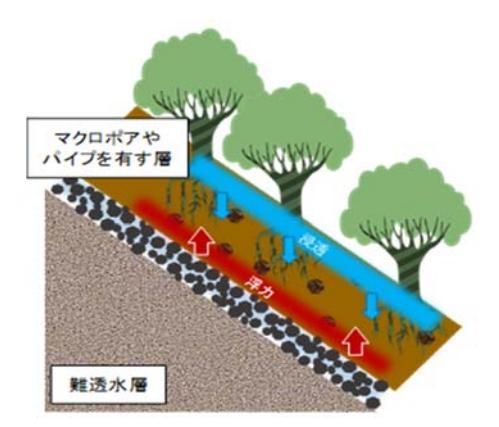
図-1 現地観測から想定される表層土の 不安定メカニズム

寺尾らのは現地観測により降雨強度が強い場合には斜 面崩壊の源頭部において、地下水位が急激に上昇し、土 壌が下から湿潤することを明らかにした.このことから 図-1に示すように表層土下層にパイプ流が発達すること により表層土を持ち上げるような強い間隙水圧が働き、 斜面が不安定になることが考えられた.しかし、土層内 パイプ流の発生条件やパイプ流がどのように斜面安定に 寄与しているかには未解明な部分が多い.そのため、山 地斜面の浸透過程について、浸透流の空間的・時間的変 化等をさらに詳しく検討する必要がある.本研究では、 平成30年7月豪雨時の現地観測データに基づき、山地斜 面における降雨に対する土壌水分量や地下水位の時間変 化を明らかにすることを目的とする.

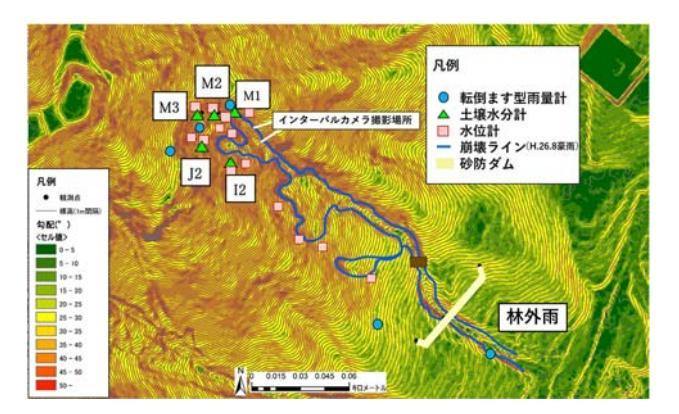
図-2 観測機器の設置場所

平成26年8月豪雨により、土砂災害の被害を受けた広 島市安佐北区可部町にある高松山を観測場所とした. 観 測機器の設置場所を図-2に示す、寺尾らのの観測では、 源頭部直上をMI地点のみとしていたが、本研究では浸 透現象の縦断方向と水平方向の変化を明らかにするため, M1地点のさらに上流側にM2,M3地点と別の斜面崩壊の 源頭部にJ2地点を設置し、集中観測地点を5箇所設けた (M1, M2, M3, J2, I2). 林外雨量計測のため, 雨量 計は沢の下流に設置した. 山地斜面における雨水の浸透 を考慮するにあたり、集中観測地点の5箇所(M1, M2, M3, J2, I2) に対し、1地点につき3深度(GL-30cm, GL-60cm, GL-90cm) でTDT式土壌水分計を設置した. 深さ は地表面を基準としている. 浸透流の空間的・時間的変 化を詳しく計測するために、集中観測地点の5箇所(MI, M2, M3, J2, I2) に加え, 9箇所で地下水位の計測を 行った、使用した機器は圧力式水位計である、十壌水分 計と水位計は地中の温度も計測している. また, 源頭部 からの流出特性を観察するため、M1地点の下流の図-2 に示す位置にインターバルカメラを設置した. 撮影は1 分間隔である.

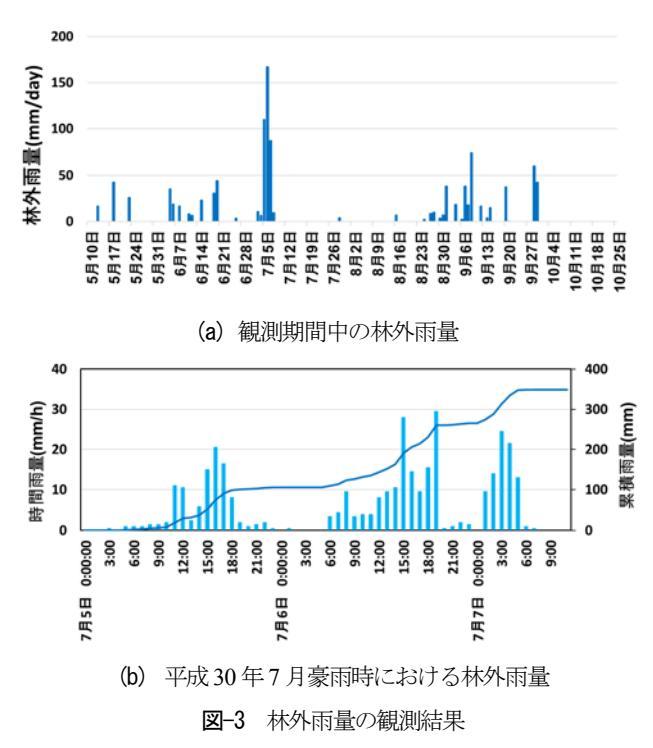
2018年5月10日から2018年10月25日までの観測期間の 降雨を対象としている.2018年の全体的な日雨量を図-3 (a)に示す.また,記録的豪雨であった平成30年7月豪雨

(2018年7月5日から2018年7月7日)による林外雨量の時 間雨量と累積雨量を図-3(b)に示す.平成30年7月豪雨に おける林外雨量は,60分の最大積算雨量29.5mm,7月5 日から7月7日の3日間の累積雨量は362.5mmであった.

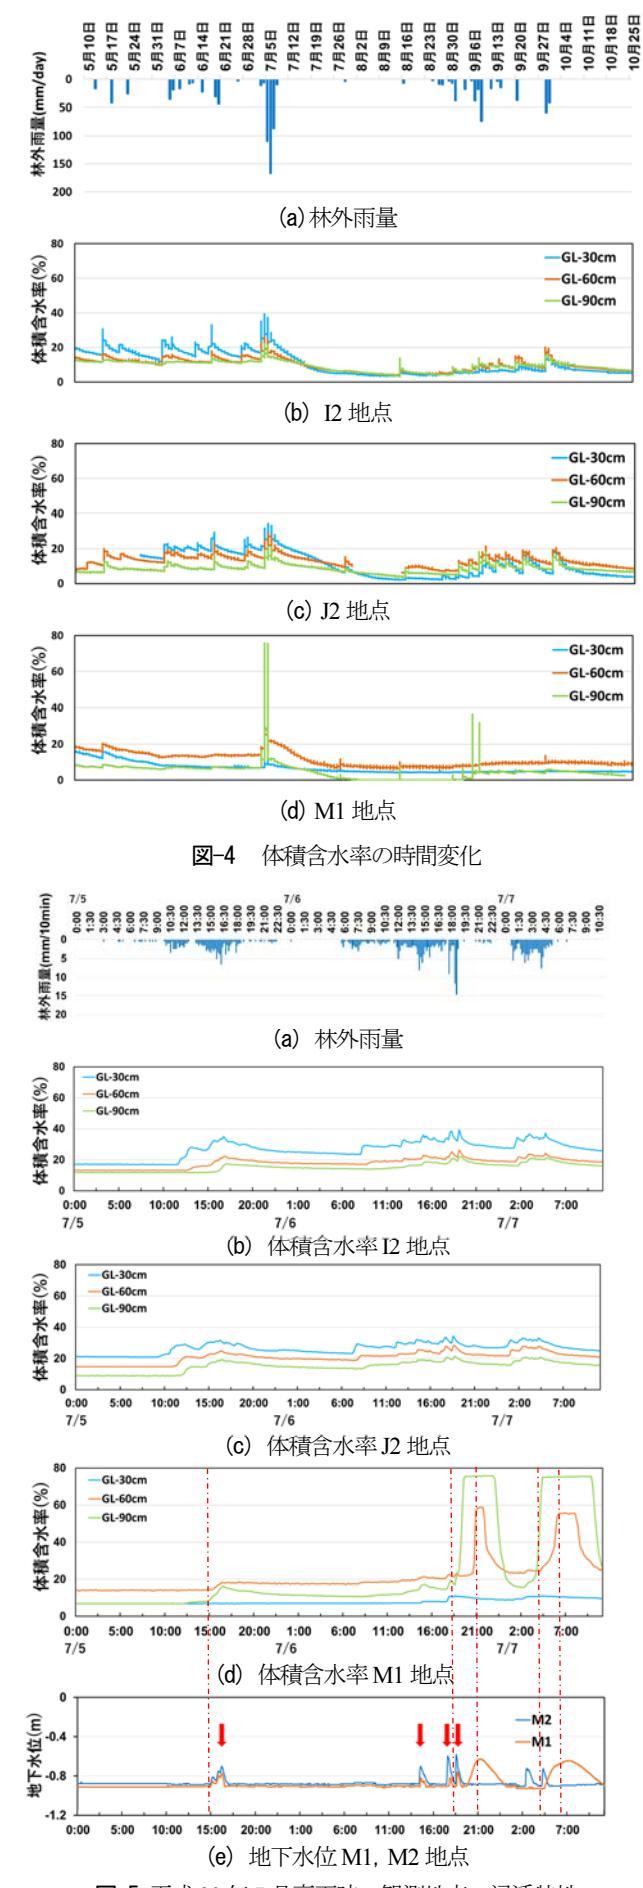
図-5 平成30年7月豪雨時の観測地点の浸透特性

平成30年7月5日から7月7日についての降雨に対する体 積含水率と地下水位の時間変化を図-5に示す.12地点と J2地点に関しては、地表面に近いほど体積含水率が高く、 鉛直下向きの浸透である.12地点におけるGL-30cmの体 積含水率は40%近くまで上昇したが、頭打ちのような傾 向はなく飽和状態には達していないように見える.また、 I2,J2地点ともに地下水位計に反応は見られなかった.

一方,M1地点では降雨に対して圧力水位計により計測 された地下水位が急上昇し,ほぼ同時刻にGL-90cmの体 積含水率が上昇した.また,地下水位がGL-60cm付近ま で上昇するとGL-60cmの体積含水率も急上昇した.さら に,7月6日の19時50分から22時50分と7月7日の4時20分か ら9時50分の間,GL-90cmでの体積含水率の値が頭打ちと なっているため,土壌が飽和していたと言える.GL-60cmについてもGL-90cmよりも短期間ではあるが,土壌 が飽和している.このようにM1地点では地下水の圧力 上昇の影響を受けて土壌が下から湿潤したと考えられる.

図-5(e)は平成30年7月豪雨時のM1地点とその上流 にあるM2地点の水位変化を重ね合わせている.降雨強 度が強い場合にM2,M1地点とも地下水位が急上昇して

いる.また、赤い矢印で示す箇所は、M2地点の水位上 昇から1,2分後にM1地点の水位上昇が起こっている. M2, M1間の直線距離が6mであることからおよそ 5~10cm/secの伝播速度で浸透流が伝わっており、パイプ 流が発生したと考えられる. M1地点の7月6日18:35頃の 急激な水位上昇(図-5(e)の左から4番目の赤い矢印) とほぼ同時刻に、源頭部直下の渓流に細かい十粒子が輸 送されたと思われる濁水がインターバルカメラにより確 認された. その後に, M1地点の地下水の反応が変化し ている. 即ち, 濁水確認前は降雨のピーク時刻に対して 敏感に反応していたが、濁水確認後は降雨のピーク時刻 から約3時間後に水位上昇が緩やかに起こっている. 図-6はM1地点直下の渓流に濁水を確認した前後において, MI地点の地下水位が同値である二つの時刻の写真を比 較したものである.その水位と時刻については図-7の M1地点の水位変化拡大図で示す. 図-6より源頭部の土 粒子の輸送が確認された後で同じ地下水位の状態で源頭 部の流量が増加していることが分かる. これは源頭部直 上において、パイプ流によって周辺の土壌が流出し、空 隙が大きくなったためと考えられる.

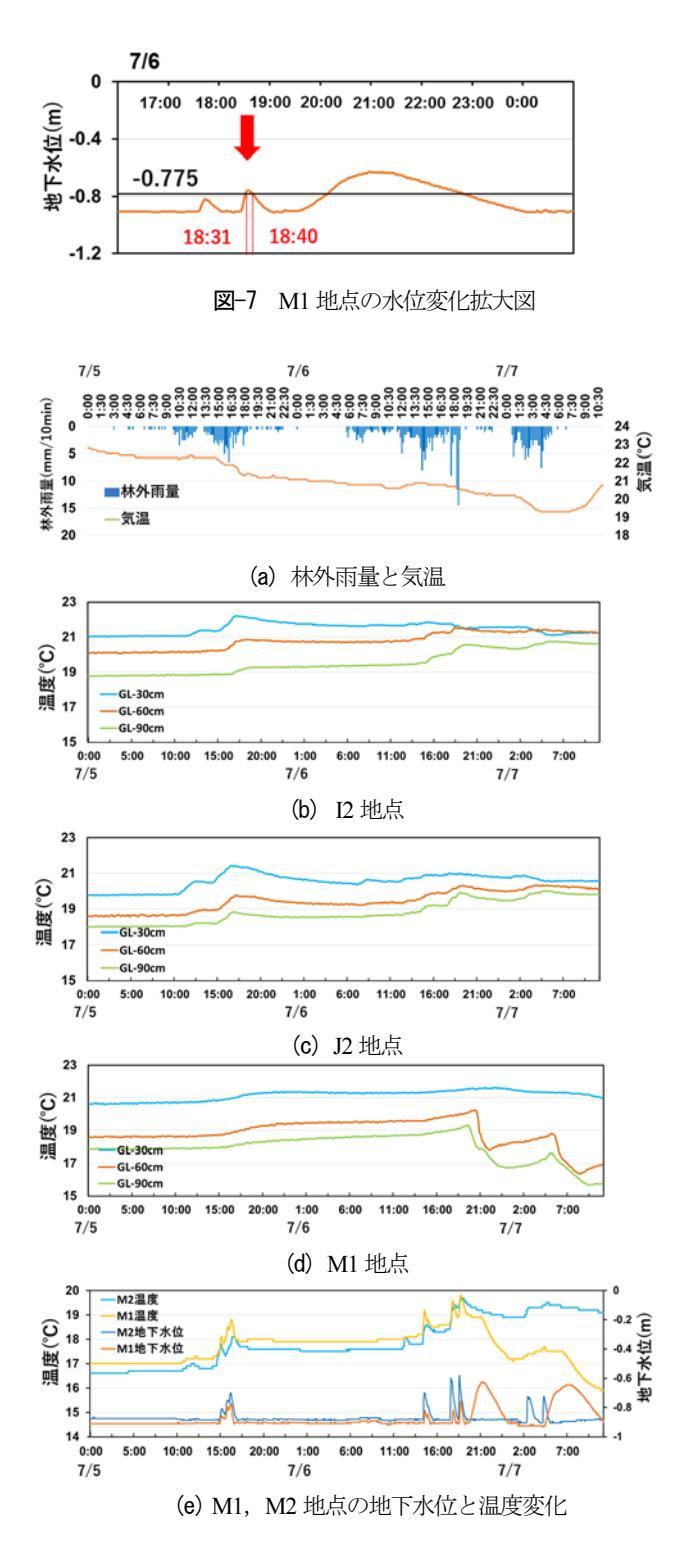
図-8 平成30年7月豪雨時の観測地点の地中温度変化

TDT式土壌水分計で計測した平成30年7月豪雨時の地中の温度変化を図-8(b),(c),(d)に示す.12,J2地点に関して、地表面に近いほど地中温度が高く、雨水が鉛直下向きに浸透することで温度が表層土下層に伝わっている.7月7日の9時頃には各深度ともおよそ20~21℃になった.

一方で、M1地点では、GL-90cm深度において、降雨 のピーク時刻に対応する地下水位の上昇には土壌の温度 が上昇する傾向にあるが、降雨から約3時間遅れで上昇 した地下水に対して、GL-90cm、GL-60cmの順に土壌の 温度が急激に低下し、7月7日の9時頃には15.6℃まで温 度が下がった.この時、大気圧計で計測された温度は 19.5℃(図-8(a))であった.図-8(e)は圧力式水位計 により計測されたM2、M1地点の地下水位と温度変化で ある.M1地点の水位計で計測した温度変化はGL-90cm 深度の地中温度の変化と類似している.M2地点はM1地 点ほどではないが、温度が低下する傾向にあった.7月6 日には19.7℃から18.9℃まで低下しており、同時刻の12 地点は20.5℃から20.4℃、J2地点は19.8℃から19.6℃だっ たことを考慮すると、他地点より温度低下したと言える.

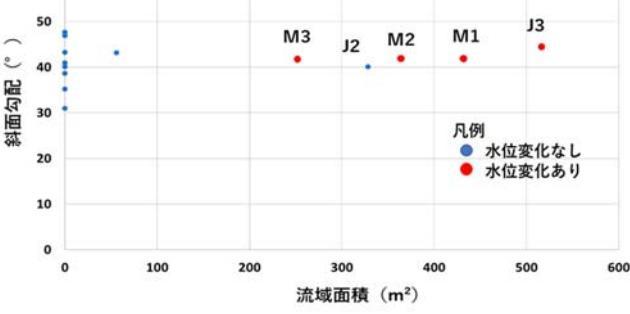
図-12 観測地点の流域面積と斜面勾配

これらから、パイプ流は落水線上の特に雨水が集中し やすい場所で生成され、斜面崩壊の原因となる表層十下 部に働く過剰間隙水圧をもたらしたと考えられる.また. 土石流の危険度予測には源頭部の位置を正確にとらえる ことが必要である、過去の十石流において源頭部の流域 面積はある程度の大きさに集中していると考えられる8. そこで地下水位上昇が起きる地点の条件について斜面勾 配と流域面積から検討した. 図-12は1m<sup>2</sup>メッシュに ArcGISの水文解析ツールにより算出される累積流量を乗 じた値を流域面積として横軸にとり、斜面勾配を縦軸に とっている. 落水線上に位置しない小さな流域面積の箇 所は0m<sup>2</sup>としている。水位上昇しなかった観測地点を青 点,水位上昇した観測地点を赤点で示す.図-12より斜 面勾配と地下水の反応に関係性はあまり見られなかった が、流域面積200m<sup>2</sup>以上から水位上昇が起こっているこ とが分かる.
