2018年7月広島県坂町総頭川で発生した 流木を伴った土石流の特性

DEBRIS FLOW WITH DRIFT WOOD IN THE SOZU RIVER, SAKA TOWN, HIROSHIMA PREFECTURE ON JULY 6th, 2018

福岡尚樹¹・橋本晴行² Naoki FUKUOKA and Haruyuki HASHIMOTO

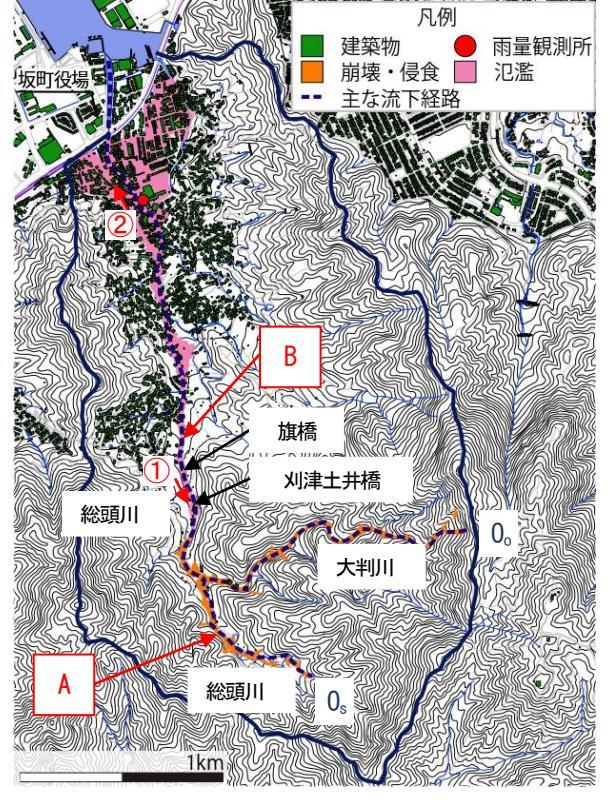
図-2 総頭川流域図

坂町は広島県の南西部に位置し、隣接する広島市およ び呉市と国道31号線やJR呉線により接続されている地域 で(図-1)、町域面積15.67km²のうち約半分が山地で占 められている.坂町を流れる総頭川流域を図-2に示す. 総頭川は流域面積4.2km²、流路延長約3kmの二級河川で ある.また、総頭川とその支川大判川の主流路の縦断図 を図-3に示す.流域図は国土地理院公表の基盤地図デー タ⁵より作成した.総頭川の主流路は河口からO₅地点

(図-2)までの区間で,標高110mにおいて支川の大判 川と合流している.合流地点より上流は林地からなる渓 流域,合流地点から下流の標高60mまでの地域は主に農 地として利用され,田畑が広がっている.さらに下流の 地域は,住宅街が広がり,河口付近の国道31号線沿いに は坂町役場が位置する.

総頭川上流の側岸に位置する林道50m(図-2のA地 点)を対象に、立木の数密度を調べた.立木の数密度は 0.60本/m²であった.しかしながら、樹高の計測は不可 能であったため、侵食された河岸に残存する倒木N=20 本を抽出し、その長さLと直径Dを計測した.計測結果 をもとに倒木長のヒストグラム(図-6)を求めた.その 結果、倒木の平均長さL=9.70m、平均直径D=13.4cmで あった.

さらに、中流域および下流域に流出・氾濫した流木の 堆積状況についても調査を行った.その結果、流木の堆 積状況を、①個別に単独で堆積した流木、②群を形成し て堆積した流木の2パターンに大別した^{10,11)}.後者はさ らにa)橋梁の上流側に捕捉・堆積した流木と、b)側岸 の電柱やガードレールなどに捕捉・堆積した流木とに分 けた.中流域(図-2のB地点)で氾濫し、個別に堆積し た流木をN=20本抽出し、そのスケールを調べた.計測 結果の一例を図-6に示す.個別に単独で堆積した流木の 平均長さL=2.34m、平均直径D=15.3cmであった.これと 倒木の平均長さを比較すると、中流域に個別に堆積した 流木は、流下の過程でその長さを倒木の約1/4まで減少 させたことが分かる.一方、2017年九州北部豪雨災害の 白木谷川では流木は流下過程において、上流に残留した 倒木の約1/3まで長さを減少させていた³.

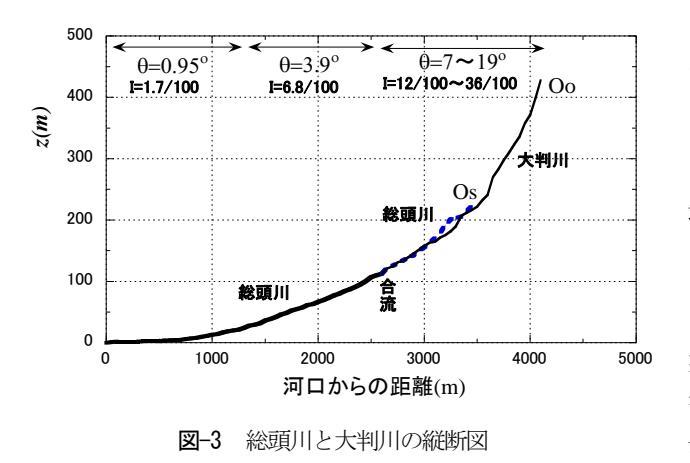
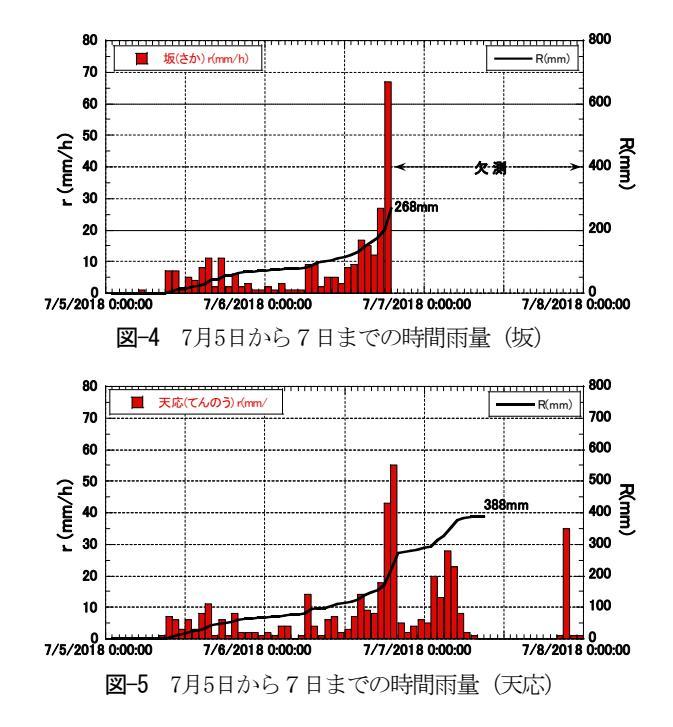
総頭川流域に位置する坂観測所およびそれに最も近い 呉市内の天応観測所の降雨記録を図-4,5に示す⁶⁾.坂 観測所では2018年7月5日9時から6日19時までの間に累加 雨量268mmを,6日18時から19時までの間に最大時間雨 量67mm/hを記録した.しかしながら,20時以降は欠測 となった.一方,天応観測所の記録によれば6日20時以 降も降雨が持続しており,最大時間雨量55mm/h(6日19 時~20時),累加雨量388mmであった.

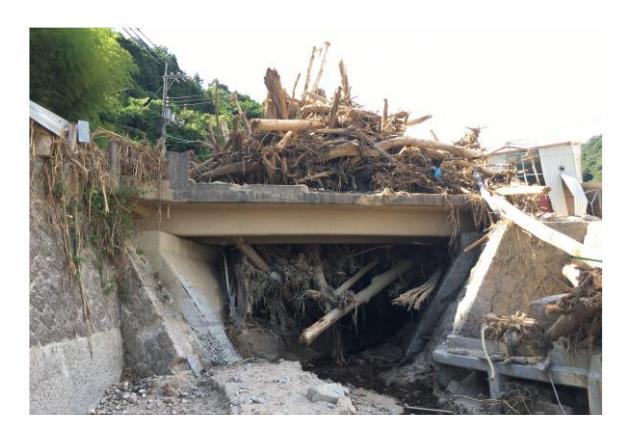
写真-1 中流河道の橋梁に捕捉された流木群 (下流から上流方向を2018年7月22日撮影)

坂町では坂地区の総頭川流域,小屋浦地区の天地川流 域において甚大な被害が発生した.総頭川流域では,谷 出口付近にある刈津土井橋,旗橋が大量の流木捕捉によ り閉塞状態となった(写真-1).一方,下流の住宅街で は堆積土砂に起因した河床上昇による土砂氾濫被害が顕 著であった(写真-2).この流域では氾濫による浸水被 害130件を含む家屋被害826件,人的被害(死者)1名が 発生した. レーザー航空測量によると、総頭川流域では崩壊・侵 食によって流出した土砂量12.6万m³、下流住宅街に氾濫 した土砂量4.2万m³(いずれも「かさ」表示)と評価さ れている⁹.また、流出土砂のうち河道内と側道に堆積 した土砂量は2.4万m³と言われている。

総頭川流域では、谷出口付近の橋梁2箇所において、 大量の流木が橋梁に捕捉され群を形成し、河道を完全に 閉塞していた(写真-1).橋梁に捕捉された流木群から N=20本の流木を抽出し、そのスケールを計測した(図-7). 橋梁に捕捉された流木の平均長さL=3.77m, 最頻値 Lmode ≒2m, 平均直径D=21.1cmであった. 一方, 橋梁の 桁下クリアランスは2.7mであった.従って,捕捉流木群 はクリアランスに対して1.4倍の長さを有していたこと になる. 流木群を構成する個々の流木の55%が桁下クリ アランスを超える長さをもっていたことから、これらの 流木が、橋梁に先行的に捕捉され、このことが後続の比 較的短い流木をも捕捉したと推定される. 実際, 群に含 まれる流木長の最頻値Lmode≒2mであったことから、桁 下クリアランスより短い流木も多数橋梁に捕捉されてい た. ピア(橋脚)のない橋梁に関する実験によると¹²⁾ 流木が橋桁に捕捉される確率と流木本数および流木長と の間には正の相関関係がある. したがって, 橋梁による 流木捕捉の原因は、桁下クリアランスより長い流木が多 く存在したこと、多数の流木が橋桁に一気に流入したこ と、および水位が橋桁にかかる程度の高さであったこと などが考えられる.

総頭川における流木捕捉と土砂堆積との関係について 調べた.流木が谷出口付近の2基の橋梁に捕捉され,河 道閉塞が発生した.その流木堆積高は約4~7mであった

(写真 - 1). そのため、下流への流木流出は少なく、 個別に堆積する流木が散見される程度であった. これに 対し、住宅街が存在する下流河道では土砂堆積による河 床上昇のため、周辺に広範囲に2~3m程度の高さで土砂 氾濫が発生していた(写真 - 2). この付近の河床勾配 は上流に対して極めて緩く1.7/100であった(図 - 3). この河床勾配の減少が顕著な土砂堆積を引き起こしたと 推測される.

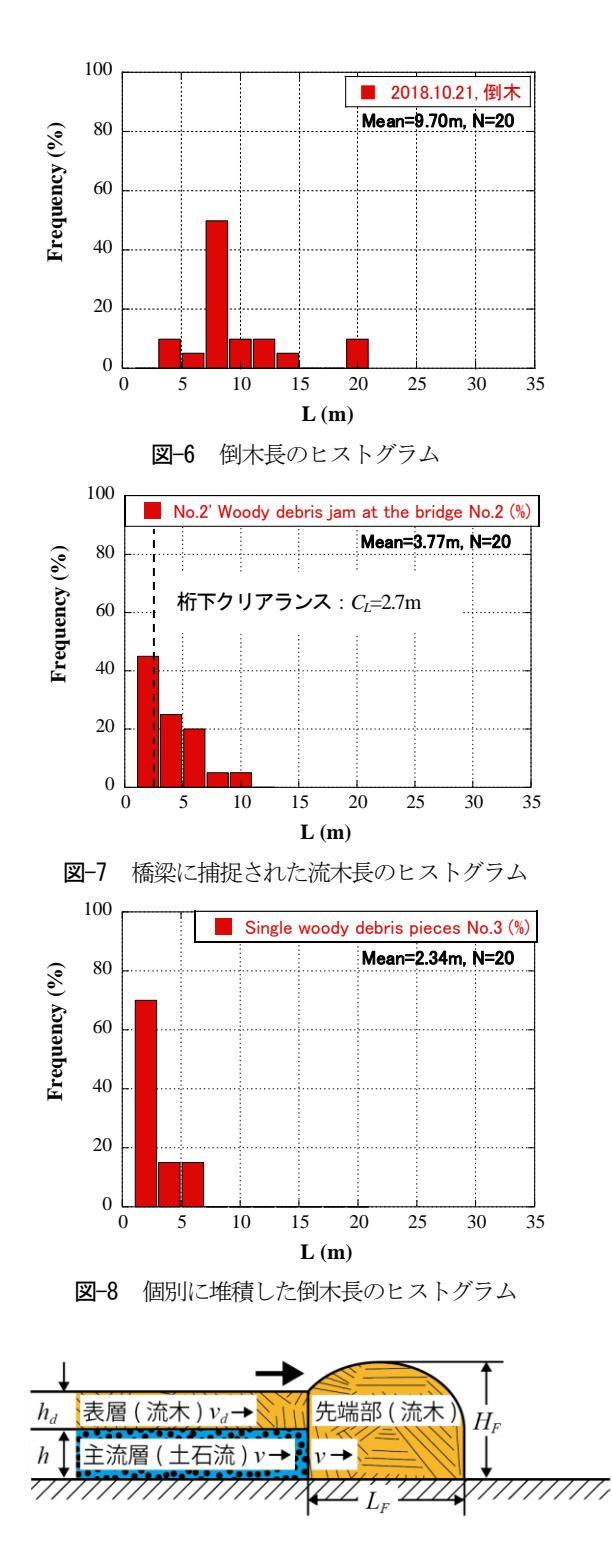
図-9 流木を伴った土石流の流動モデル

総頭川流域の土石流は源頭部の土砂崩壊に起因したものと推測される.従って,流木を伴った崩壊起源の土石流の1次元流動シミュレーションを行った.解析モデルは,Nagano et al.¹⁾に基づき,土砂・水混相流(土石流)である本体部主流層と流木・土砂・水混相流である本体部表層の2層構造モデルとした.その結果,流木は主流層の上を本体部より早く流下し,先端部に集積することとなる(図-9).

実験によると条件次第で先端部が図-9のように盛り上 がる場合もある¹⁵⁾. 危険側としてこの盛り上がりを考慮 し、その形状を半円形で近似すると、式(7)において $H_F = L_F$, $k_F = \pi/2$ となる.

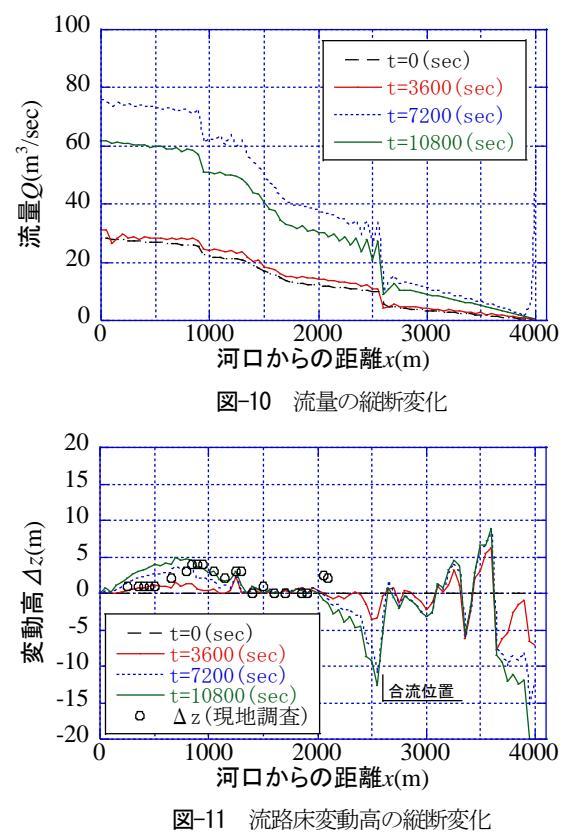
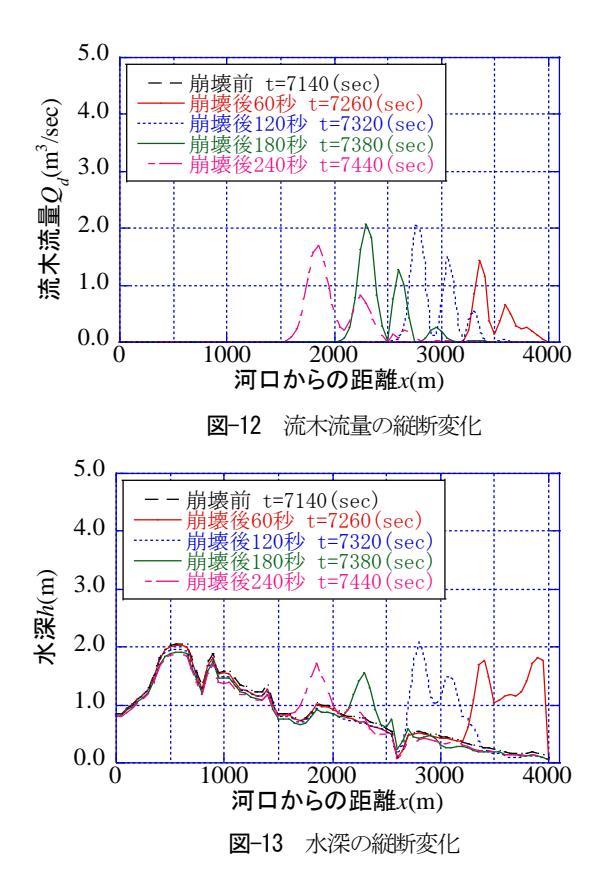
図-10,11に流量,流路床変動高の1時間ごとの計算結 果を示す.図-10で,x=2600m地点は,大判川と総頭川 との合流地点であるため,流量が流下方向に急増してい る.ピーク流量は,写真-1に示す橋梁地点で約89m³/s (x = 2200m),下流端で約80m³/s (x = 0m)となった.合理式 より清水のピーク流量を算定すれば,それぞれ,約 16m³/s,約70m³/sであることから,本災害における土石 流のピーク流量は,清水時の1.1~5.6倍と推定される.

流砂濃度の縦断変化を見ると、ピーク値は橋梁地点で 0.21(x = 2200m)となった.流砂濃度は流下方向に減少し、 渓流区間($x = 2400 \sim 4000$ m)では0.10 ~ 0.25 、橋梁より下 流の区間($x = 0 \sim 2200$ m)では0.04 ~ 0.14 であった.流路床 は、上流の $x = 2250 \sim 3050$ m、3650 ~ 4000 mの区間で縦侵 食が著しく、下流の $x = 0 \sim 1300$ mでは堆積が著しい(図 -11).堆積高の計算結果は、現地調査結果とよく一致 している.

図-12~13に崩壊発生前後の流木流量,水深の縦断分布 を60秒ごとに示す.流木流量のピークは,2.1m³/s程度で, 崩壊発生から約180秒で橋梁地点(x = 2200m)に到達した. 土石流は,ピーク水深2.0m程度で渓流区間(x = 2400~ 4000m)を流下し,崩壊発生から180秒後に橋梁地点(x = 2200m)に到達し,そのときのピーク水深1.6m程度であっ た(図-14).これに対し,先端部流木群の高さ H_{F} =3.6m程 度あり,桁下クリアランス2.7mを超えたため,橋梁に流 木が捕捉されたと推定される.
