LANDSLIDE DETECTION METHOD BY INSAR ANALYSIS AND ITS APPLICABLE RANGE

The landslides, triggered by torrential rain due to Typhoon Talas in 2011, caused enormous casualties and huge economic losses on the Kii peninsula. It is important to detect landslide activity at an early stage in order to reduce such damage. In this study, we used InSAR analysis images using ALOS-2 data to detect landslides in the area. 3D-GIV analysis was also used for comparison. And then, based on the detection findings, we conducted field surveys in order to support our findings. As a result, we have confirmed that this method was effective. However, there was a possibility of missing slope movements with this method alone.

Key Words: InSAR, ALOS-2, 3D-GIV, landslide detection, slope movement

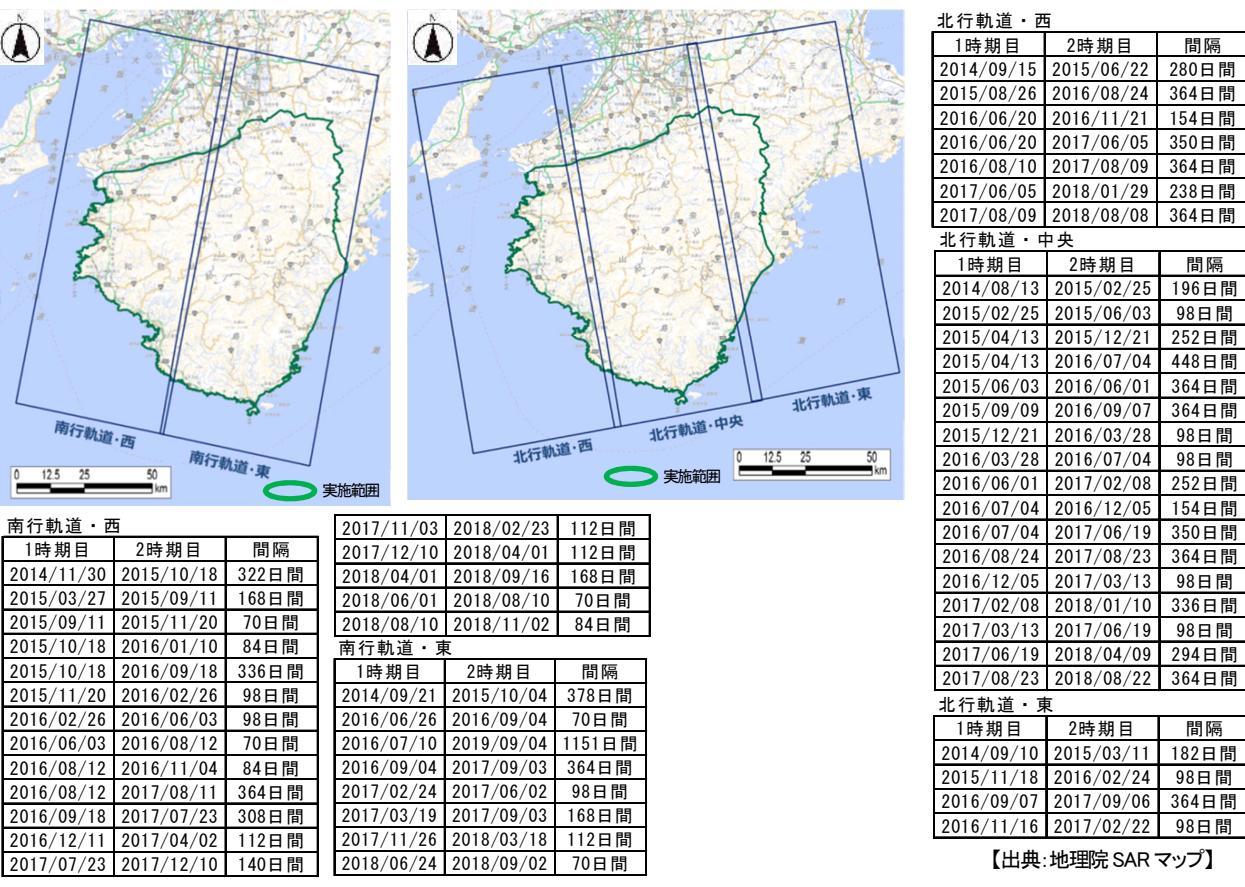
図-1 干渉 SAR 画像の判読に用いた干渉ペア,実施範囲

干渉 SAR 画像による斜面変動の抽出を行った. 抽出 には国土地理院の干渉 SAR 解析結果(ALOS-2 の取得 データによる解析結果, 高分解モード, 北行軌道 26 ペ ア・南行軌道 28 ペアの合計 54 ペア)を使用した. 各ペ アの時間間隔は最短で2ヵ月,最長で1年間強のもので ある. ALOS-2 搭載の合成開口レーダーから照射される 波長約24cmのLバンドの電波は、樹木の枝葉を透過し やすく,変化の少ない幹や地表面などで反射することか ら森林でも干渉を得ることができる. 判読に用いた干渉 解析のペアと実施範囲を図-1 に示す. また, 干渉 SAR 画像を用いて抽出するにあたり、以下の判断基準に従っ て抽出作業を行った.

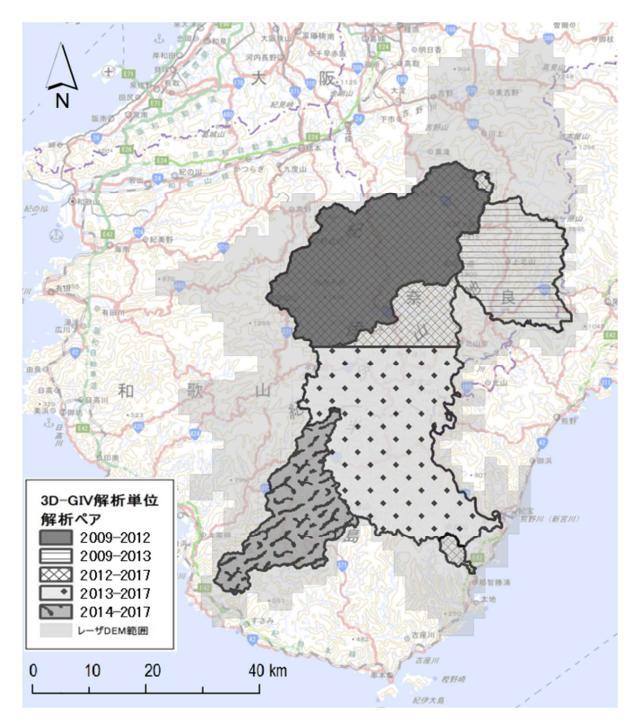
図-2 3D-GIV 解析の実施範囲・解析ペア

3D-GIV とは、航空レーザ計測データから斜面変動箇 所を抽出する技術であり、樹木など地表遮蔽物をフィル タリング処理した 2 時期の数値標高モデル(DEM)か ら地形解析図を作成し、画像解析処理により変位ベクト ルを面的に算出するものである. 干渉 SAR 画像による 抽出結果と対比するため、既往の航空レーザ測量成果を 用いた 3D-GIV 解析により、斜面変動箇所の抽出を実施 した. 3D-GIV 解析の実施範囲と解析ペアを図-2 に示 す.

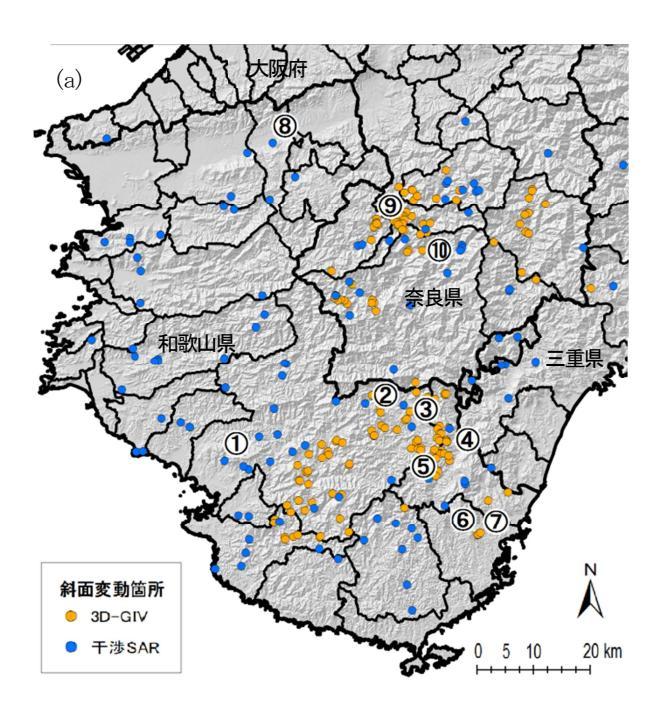
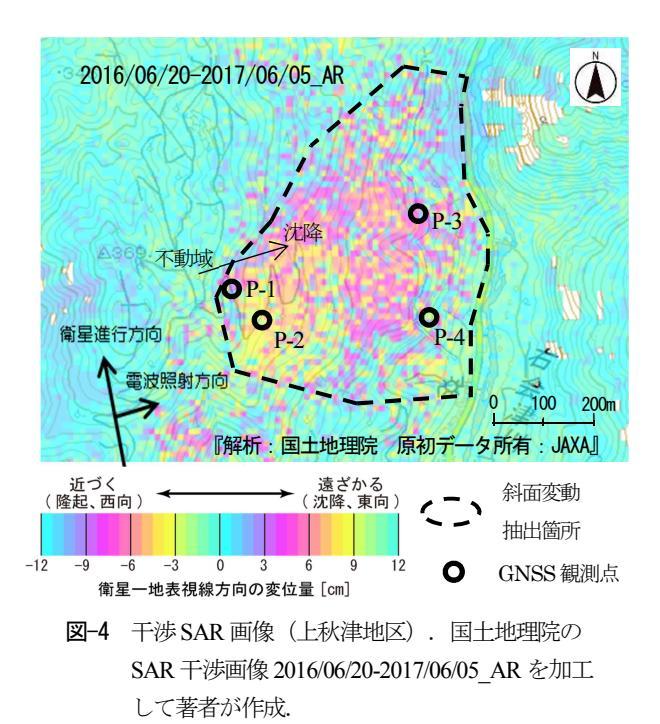
図-3 (a)現地調査実施箇所位置図, (b)は(a)の数字の箇所の地区名を示す.

干渉 SAR 画像及び 3D-GIV 解析により抽出した斜面 変動のうち、変動規模、現地へのアクセスを考慮して 10 箇所を絞り込み、実際に崩壊の兆候を確認するため 現地調査を実施した(図-3).現地調査では、あらかじ

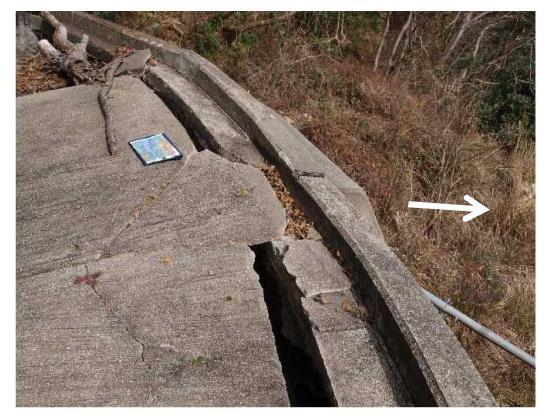
写真-1 現地写真(上秋津).矢印は移動方向.

対象斜面は、全幅 650m程度、全長 500m程度の地す べり斜面である.斜面頭部付近では旧農道の変状、南 側端部では表層崩壊など顕著な変状が認められた(写 真-1).これらの変状は、干渉 SAR 画像から読み取れ る変動範囲と概ね整合していた.また、この斜面では、 2時期の GNSS 基準点測量による変位量を算出した. その結果を表-1 に示す.2013 年 3 月と 2019 年 1 月の 計測結果を比較した結果、変位が最も大きい P-1 で累

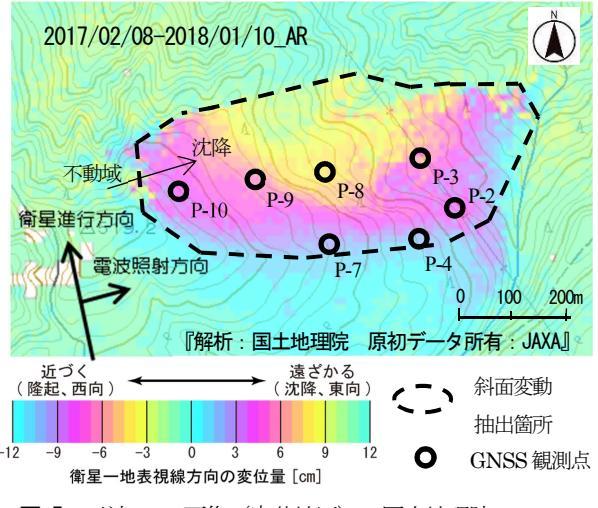
図-5 干渉 SAR 画像(宮井地区). 国土地理院の SAR 干渉画像 2017/02/08-2018/01/10_AR を加工して著者 が作成.

2015 年以降 2018 年までの干渉 SAR 解析結果におい て5つのペアで斜面変動に伴うと考えられる干渉縞が確 認された.干渉縞の色調階から,最も変動の大きい場所 では電波照射方向で 8cm 程度の変動が発生しているも のと読み取れる(図-5).

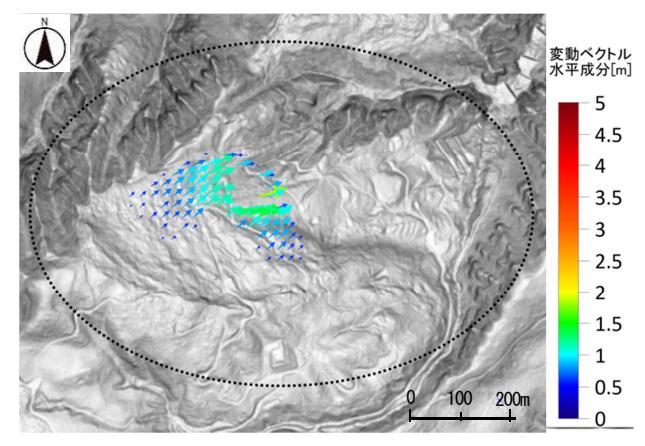
図-6 3D-GIV 解析結果(宮井地区) 解析ペア 2013-2017

一方、3D-GIV 解析では地形変動を示す纏まったベクトル群が検出された(図-6).この範囲では、2013 年から2017年の4年間で最大1.5m程度の変動ベクトルが検出された.ベクトル群は、干渉 SAR で検出した斜面変動を示すと考えられる干渉縞の範囲内にあり、かつ干渉縞の色階調から変動が周辺に比べて大きいと読み取れる北側部分に集まっている.また、ベクトル群の方向が干渉 SAR の抽出結果と概ね整合していることからも、

解析結果は干渉 SAR による斜面変動の抽出結果を裏付けるものであると考えられる. なお,干渉 SAR 画像と 3D-GIV 解析画像が重複する箇所において,同一斜面を 両手法で同時に検出できた事例は1箇所のみであった.

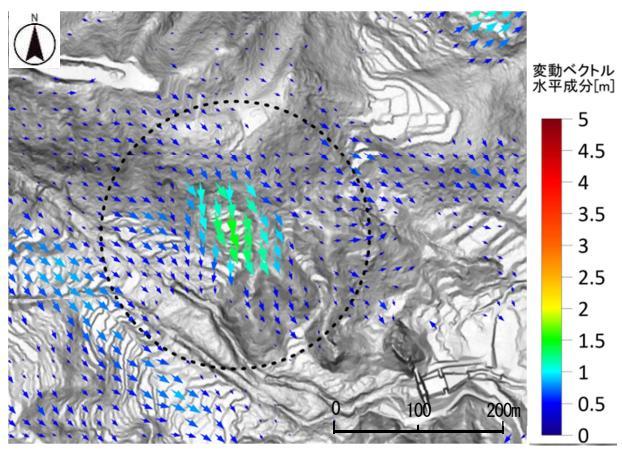
図-7 3D-GIV 解析結果(金山谷川地区) 解析ペア 2012-2017

3D-GIV 解析から地形変動を示す纏まったベクトル群 が検出された. この範囲で 2012~2017 年の5 年間で最 大1.5m程度の南向きの変動ベクトルが検出された(図-7). 一方,干渉 SAR 画像では当該斜面から斜面変動を 検出できなかった. この理由については,変動が 2012 ~2014 年の間に発生し,その後止まっている可能性や, 今回現地調査対象とした他の斜面変動領域と比較して狭 いことから抽出できなかった可能性などが考えられる.

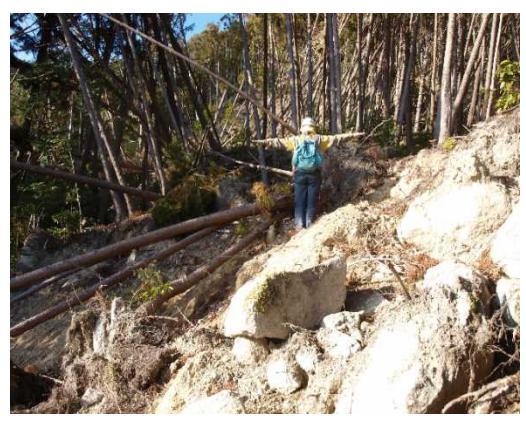
写真-2 現地写真 (金山谷川地区)

対象斜面は、全幅 70m程度、全長 100m 程度の地す べりブロックで、明瞭な滑落崖と顕著な変状を有してお り、ブロック内には開口亀裂や段差、倒木が多数認めら

れる(写真-2). 3D-GIV 解析ではブロック全体に変 位が認められ,現地と概ね整合していた.
