荒瀬ダム撤去事業に伴う球磨川本支川の 河川形状の変化

CHANGES IN RIVER GEOMORPHOLOGY OF THE KUMA RIVER AND TRIBUTARIES DUE TO THE ARASE DAM REMOVAL PROJECT

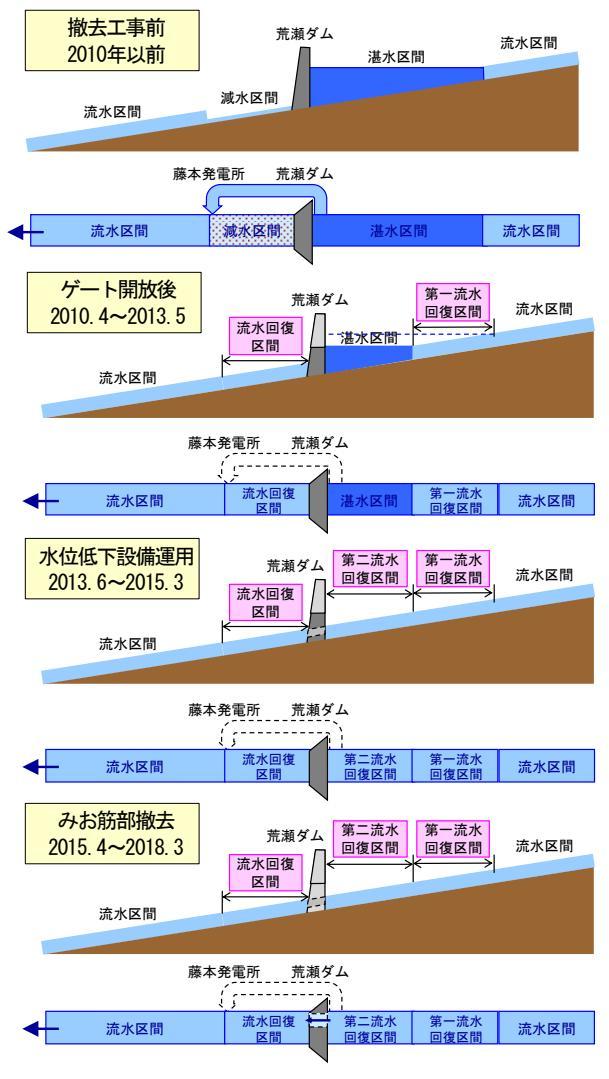
図-1 荒瀬ダム撤去における事業段階

荒瀬ダム撤去工事は6年間・6期で実施されたが、ダム 撤去に伴うインパクト特性から事業段階は3段階に区分 され、第1段階が「ゲート開放」(2010年4月)、第2段階が 「水位低下設備の運用開始」(2013年6月)、第3段階が 「みお筋部の撤去」となる.(図-1参照)

第1段階の「ゲート開放」では、ダム本体の放流ゲートを常時開放し、発電取水を停止することにより、ダム 直下流の減水区間の流水が回復するとともに、ダム上流 でも貯水池上流部で流水が回復した.第2段階の「水位

低下設備の運用開始」では、ダム堤体下部を削孔して水 位低下設備を設置し、ダム上流の全区間で流水を回復し た.第3段階の「みお筋部の撤去」では、みお筋部に位 置する右岸側のダム堤体を撤去し、流水だけでなく土砂 の自然流下も可能とした.

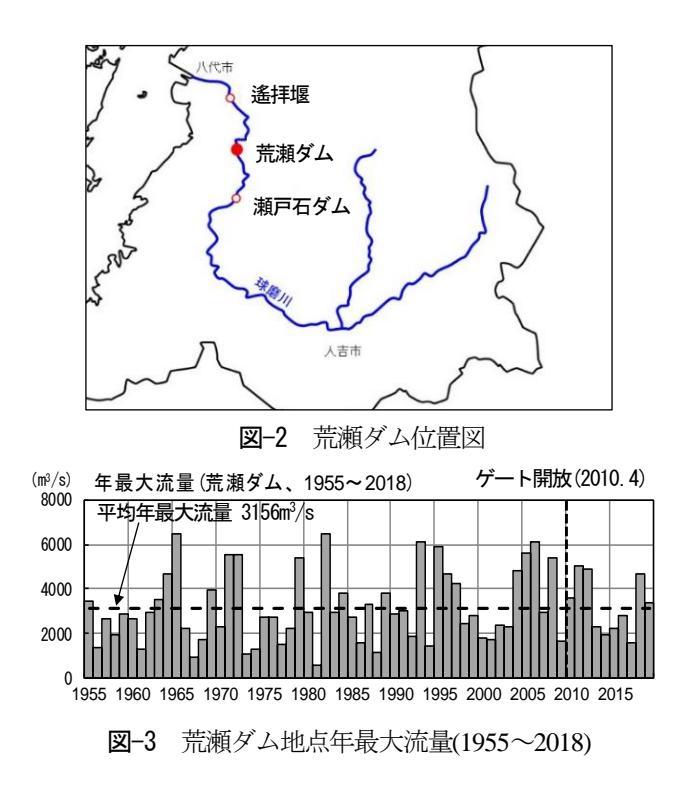
荒瀬ダム撤去事業では,撤去工事中の河川環境の変化 を把握し,必要に応じて工法の見直し等を行うため,環 境モニタリングが実施された.モニタリング項目は,流 況,水質,河川形状,底質の物理環境項目と動物(鳥類, 魚類,底生動物),植物の生物環境項目,大気・騒音・ 振動等の生活環境項目である.調査範囲は,下流はダム

サイト下流11kmに位置する遙拝堰から,上流はダムサ イト上流9kmに位置する瀬戸石ダムまでである.(図-2参 照)河川横断測量は、ダム下流区間は200m間隔、ダム上 流区間は250m間隔を基本として、一部区間で50~100m 程度で測線を追加して実施されている.河床材料調査は、 ダム下流区間6測線、ダム上流区間7測線、支川百済木川 2測線の計15測線において実施され、1測線3箇所ずつで 河床材料を採取し、粒度組成が計測された.さらに、 3D測量機能付きの河川監視カメラ(フィールドビュー ア)をダムサイト上下流に設置し⁸、河川形状等の常時 監視を行い、インターネットに公開するなど、詳細なモ ニタリングと積極的な情報発信が行われた.

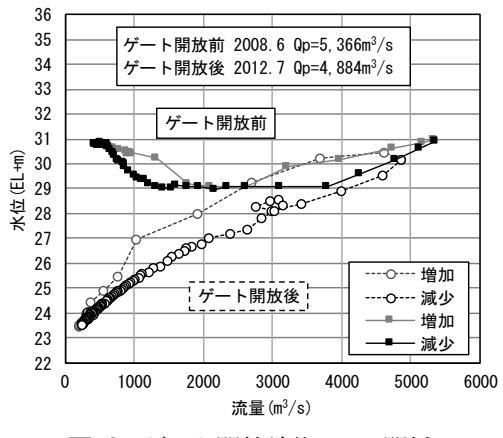
図-4 ゲート開放前後のH-Q関係

河川形状変化の外力となる掃流力の変化を把握するため、ゲート開放前後の大規模出水時の水位~流量関係を 図-4に示す.荒瀬ダムでは、迎洪水時に貯水位を EL+29mまで低下させる運用が行われており、流量 3,000m³/s程度(中規模出水)まではこの水位が維持され、 3,000m³/s以上になると流量の増加に伴い河川水位が上昇 している.すなわち、ゲート開放の前後では、小規模・ 中規模出水では河川水位に変化があるが、大規模出水で は河川水位に変化がなく、ゲート開放によるインパクト の変化がほとんどないといえる.

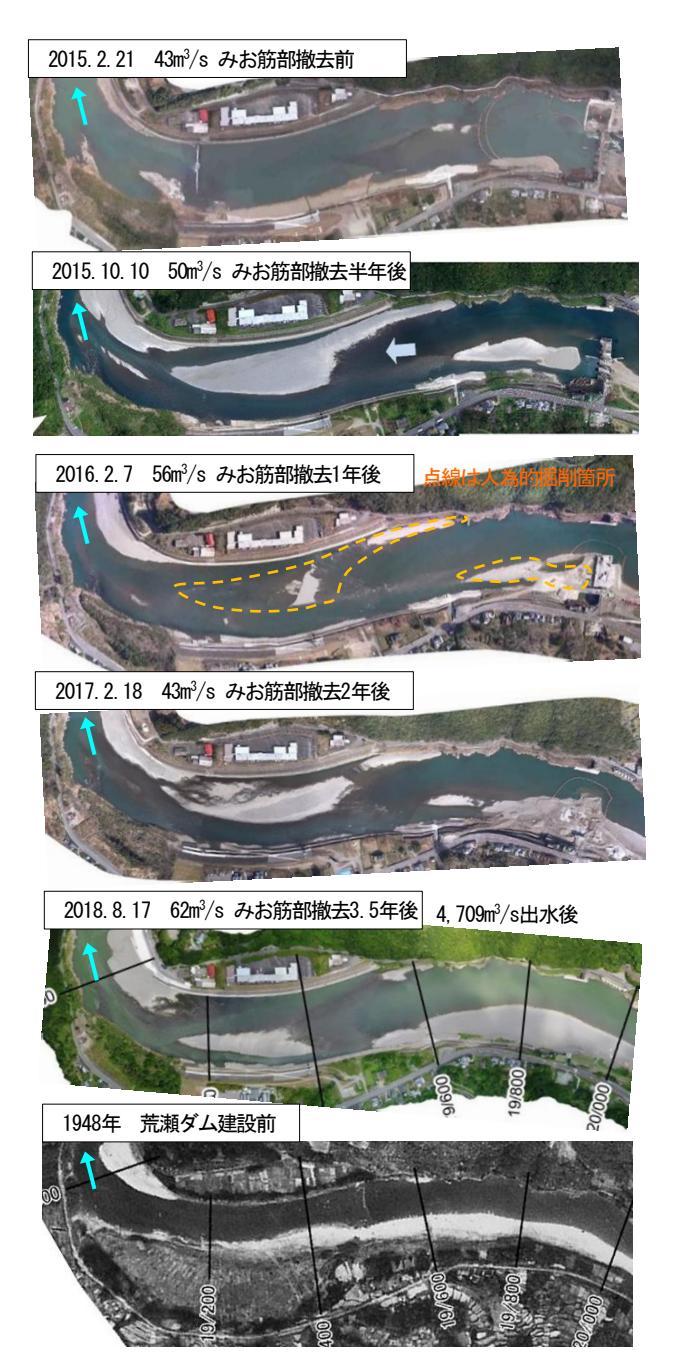
図-11 ダム直下の砂州形状の変化(みお筋部撤去以降)

みお筋部の撤去後のダム直上, 直下の砂州形状の変化 を図-11、図-12に示す.ダム直下流では、みお筋部の撤 去後半年で直下流左岸とその下流右岸に砂州が形成され ている. 下流区間に堆積した土砂はその一部が人為的に 除去されたが、みお筋部撤去2年後には砂州が再形成さ れ、さらにピーク流量4,709m3/sの出水生起後の2018年8 月は, 左岸側の砂州が下流に延伸し, ダム建設前の砂州 形状に近づいている. ダム上流区間では、水位低下設備 の運用後に確認された砂州状の堆積土砂が、人為的な掘 削と自然流出により減少し、ダム建設前と同様の砂州が 形成されている.

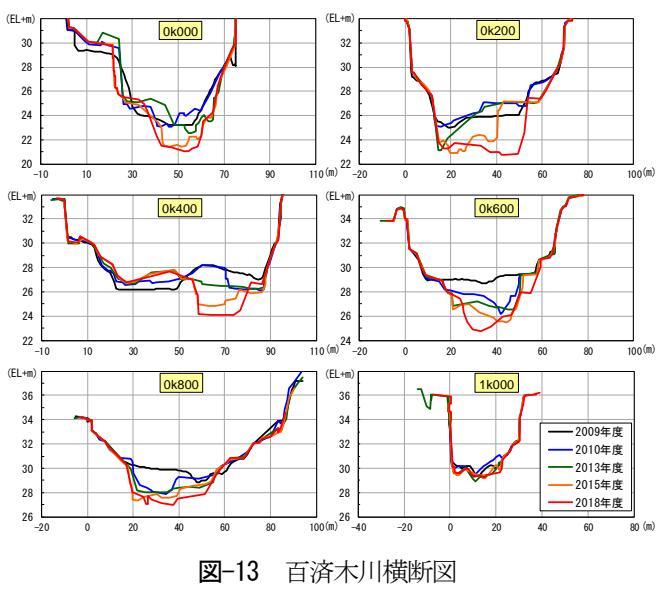
百済木川の0k000~1k000の横断図を図-13に示す.百 済木川の河川形状は2段階で変化している.百済木川で は、ゲート開放後の2010年に0k400~0k800の河床が1 ~2m程度低下し、2010~2014年は河床高の変化が小さ い.しかし、2015年のみお筋部の撤去後に再度河床高が 低下し、0k000~0k400で2~3m程度低下するなど河床 高の低下が顕著となっている.

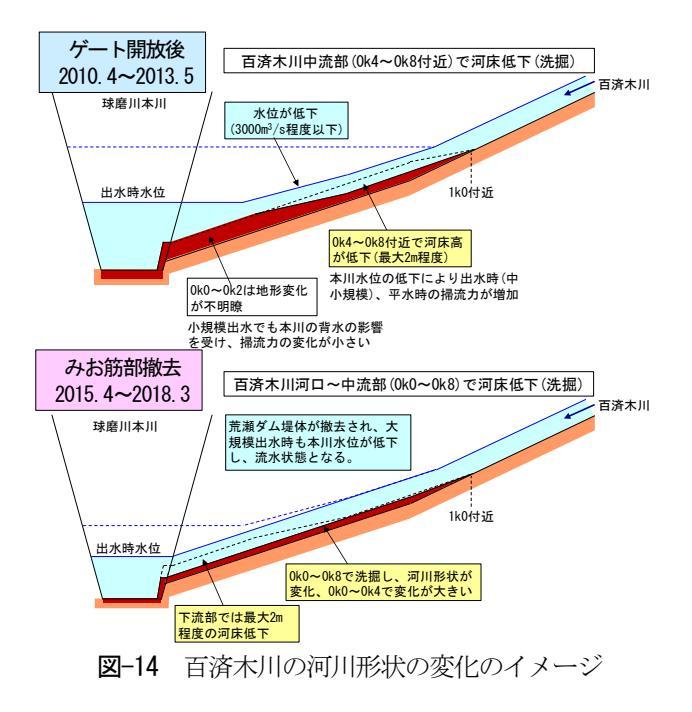
百済木川の河川形状の変化イメージを図-14 に示す. 荒瀬ダムでは、貯水位を EL+29m まで低下させて洪水を 迎えていたため、EL+29m 以上は撤去工事前後で出水時

の掃流力に変化がなく、そのため1k000 は撤去工事後も 河川形状の変化が小さいと考えられる.また、ゲート開 放後の荒瀬ダム地点の水位は、3,000m³% で EL+29m 程 度、1,500m³% で EL+26m 程度となり、百済木川合流点付 近ではそれ以上となる.そのため、ダム本体が残る水位 低下設備の運用後までは、小規模出水でも EL+26m 以下 は本川の背水の影響を受けて掃流力が低下し、0k200 よ り下流では河川形状の変化が小さく、0k400 より上流は 河床高の低下が明瞭になったと考えられる.これに対し みお筋部の撤去後は、出水時の本川水位が約 4m 低下し たと推測されており(前述 3.(3)b)参照)、大規模出水時に おいてもダム撤去前と比較して大きな掃流力が作用し百 済木川の河口部でも明瞭な河床高の低下が発生したもの と考えられる.

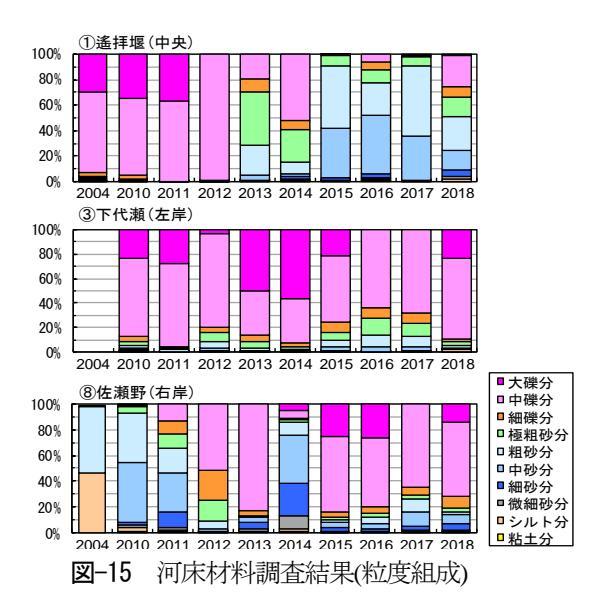
ダム下流区間の遙拝堰,下代瀬,ダム上流区間の佐瀬 野における粒度組成の調査結果を図-15に示す.

荒瀬ダム撤去事業では、ダム貯水池に堆積していた砂 礫やシルトが流出し、代表的なアユ産卵場、採餌場であ る下代瀬へのシルトの堆積などが懸念されていた. 下代 瀬の粒度組成は、細礫や粗砂の割合が高い年があったが 長期化せず、撤去工事前と同様の粒度組成に戻っている. 一方、遙拝堰では、水位低下設備の運用後に砂分の割合 が高くなり、その状態が継続している. しかし、当初懸 念されたシルトの堆積は確認されていない. 遙拝堰は湛 水のため掃流力が他地点よりと比較して小さく、砂分が 堆積しやすくなっていると考えられる.

撤去工事実施前の佐瀬野の粒度組成は、シルト・粘土 が47%、砂分が52%であったが、撤去工事後は粗粒化が 進み、2018年の調査では礫分が80%以上となっている.
