河川堤防のドレーン工法のフィルター部の 健全性に関する模型実験および数値解析 MODEL EXPERIMENTS AND NUMERICAL ANALYSIS ABOUT THE SOUNDNESS OF THE DRAIN METHOD OF RIVER LEVEES

Model experiments of a river levee were conducted to examine the effect of the drain method by the soundness of its filter. The results of experiments show that the drain method makes a major improvement on the stability of the levee even when its filter is deteriorated. However, the effect of the drain method has been also affected by soundness of the filter. The clogging or damage to its filter causes the deformation of a levee toe. These results insist the possibility to monitor the soundness of the drain method by the deformation around the toe.

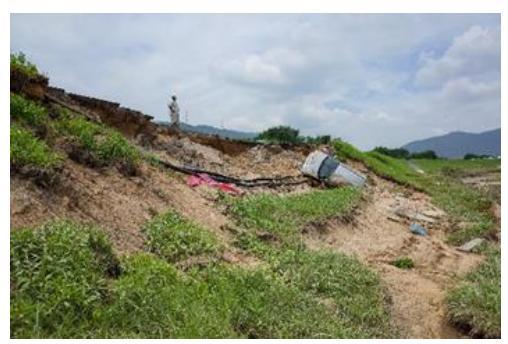
図-1 2018年7月小田川における堤防のすべり

壊を引き起こすものであり、現在も対策の必要な区間が多く存在している.また、実際に洪水時には前述の子吉川や重信川、小田川において浸透破壊によるものと推察されるすべりが発生している(図-1). 今後も浸透破壊を防止する対策を早急に実施することが求められている.

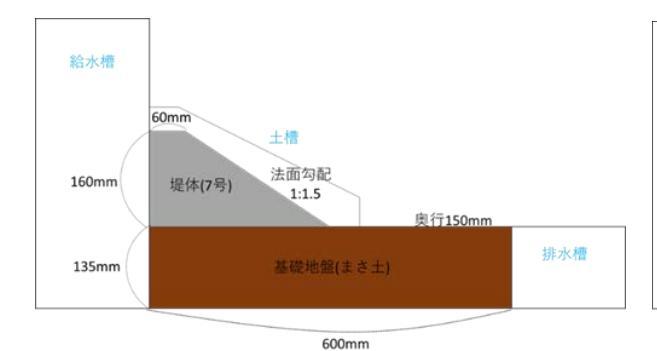
図-3 実験模型A

模型実験では、ドレーン工法のフィルター部の状態により河川堤防の安定性がどのように変化するか評価するため、無対策の実験模型A(図-3)、フィルター部の条件を変化させたドレーン工法を設置した実験模型B(図-4)の2種類の実験模型を用いた.

いずれの実験模型も堤体,基礎地盤から成り立っ ている.堤体は珪砂7号,基礎地盤はまさ土で作成 した.このような実験模型を採用した理由は,珪砂 のような単一粒径で構成された河川堤防は不安定で, すべりが発生しやすく,ドレーン工法の対策効果の 差が明確に出ると考えられるためである.また,基 礎地盤に関しては,水が浸透しても膨張せず,本実 験で計測する法尻の表面変形に対して影響が少ない まさ土を用いた.堤体の法面勾配については,ド レーン工の対策効果の差が明確になるように,中川 ら³⁾の実験模型を参考に1.5割勾配とした.

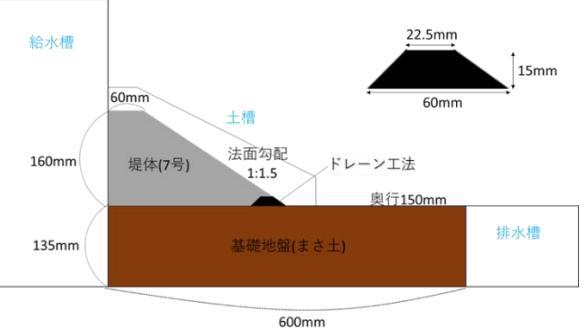
図-4 実験模型Bおよびドレーン工法諸元

実験模型Bに設置しているドレーン工法の諸元は 「ドレーン工設計マニュアル(改訂版)」 に基づ いて決定した.ドレーン部は珪砂2号,フィルター 部には厚さ0.09mmの透水性が高い土木用シート (織布)を用いた.

目詰まりが発生したフィルター部は、フィルター 部の織布とドレーン部の珪砂2号の間に、難透水性 の厚さ0.01mmのポリ塩化ビリニデン製のシートを 設置することで再現した.また、フィルター部無し については、フィルター部の織布を設置せず、堤体 を構成する珪砂7号とドレーン部の珪砂2号が接して いる状態とした.

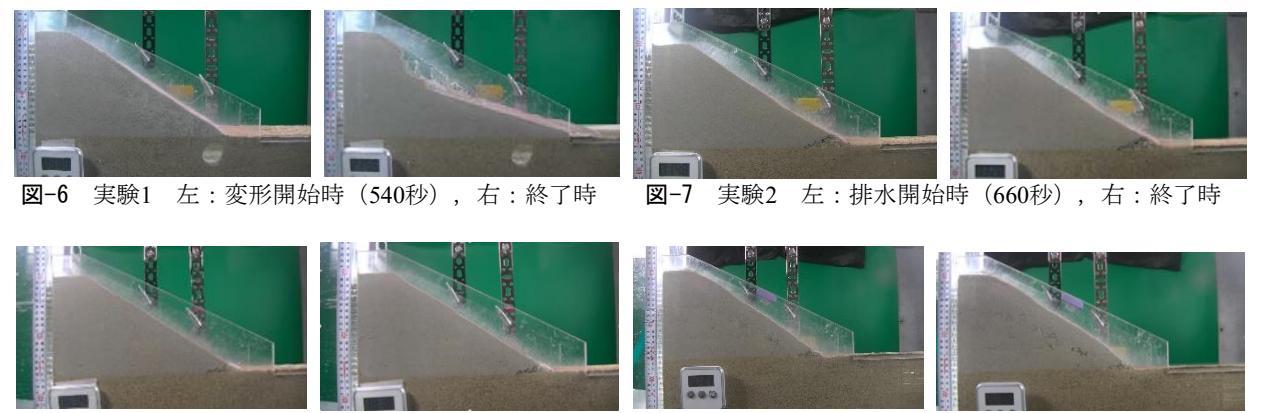
図-8 実験3 左:変形開始時(960秒),右:終了時 図-9 実験4 左:変形開始時(600秒),右:終了時

実験3では、実験開始後960秒あたりからドレーン 工法が堤内地側に押し出されるような挙動を示した. これは、ドレーン工法のフィルター部が目詰まりし、 排水機能が低下することでドレーン工法付近の浸潤 線が上昇し、それに伴い間隙水圧が上昇したと考え られる.また、排水機能の低下により、ドレーン工 法と堤体の境界から漏水が生じた.7,200秒経過し ても堤体のすべりまでは至らなかったため実験終了 とした.

実験4は実験開始後600秒あたりから法尻の表面に 変形が見られた.フィルター部が無いためドレーン 部の中に堤体を構成する珪砂7号が入り込み,法面 が沈下する挙動が観察された.ドレーン工法を設置 した中では最も早く法尻の表面変形が発生したが, 7,200秒経過しても堤体のすべりまでは至らなかっ たため実験終了とした.

実験1~4の変形開始時と実験終了時の状態をそれ ぞれ図-6~9に示す.

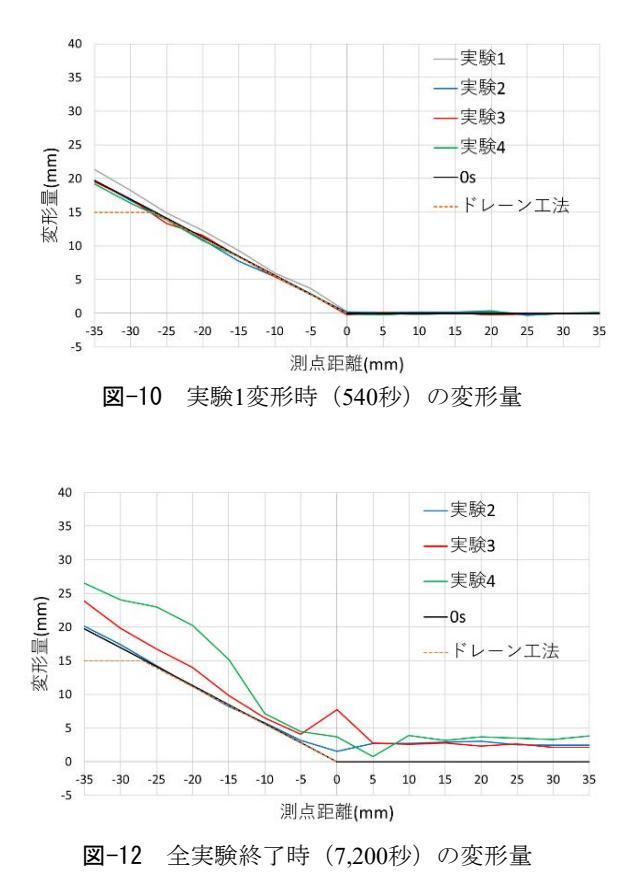
実験1~4のレーザ変位センサによる計測結果を図 -10~12に示す.

実験開始後540秒(図-10)は実験1に法尻が前に

押し出されるすべり発生の前兆が計測された.他の ケースには表面変形は見られなかった.

次に実験1が終了した1,200秒の計測結果(図-11) では、実験1はすべりが発生し、実験3及び実験4に 法尻に表面変形が生じ始めた.実験3はドレーン工 法が堤内地にやや押し出されていることがわかる. また、実験4はドレーン工法とその上の法面ととも に表面変形が発生している.なお、いずれのケース も堤内地は湛水しているため、堤内地側の計測値は 正確ではない.

最後にすべての実験が終了した7,200秒の計測結 果(図-12)では、実験3及び4の法尻の表面変形が さらに増加していることが分かる.一方、実験2で は実験終了まで目立った表面変形は生じなかった. 実験3は、法尻の変形は実験4より小さかったものの ドレーン工法付近に表面変形が顕著に表れ、ドレー ン工法が堤内地側に押し出されていることが計測さ れた.また、実験4は、法尻付近の表面変形が実験1 を除く3つのケースの中で最も大きく、すべり発生 の前兆が計測されたが、すべりには至らなかった. なお、この計測結果についても、堤内地は湛水して いるため、堤内地側の計測値は正確ではない.

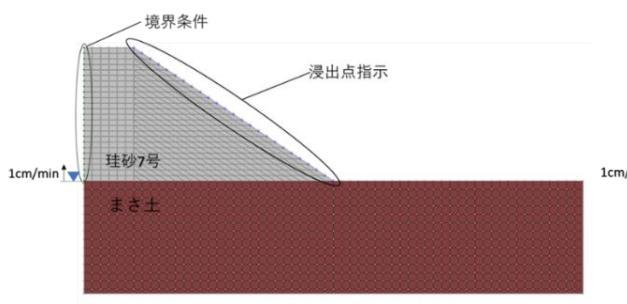
図-13 解析モデル(実験模型A)

解析モデルを図-13,14に示した.解析モデルの スケールは実験模型と同様とした.堤体の法面に浸 出点の指示,堤体の給水槽側の節点に水位として圧 力水頭の境界条件を与えた.模型実験と同様に初期 水頭は基礎地盤高と同じ135mmとし,水位上昇条件 として10mm/minを与え,120mm上げたところで水 位を固定した.

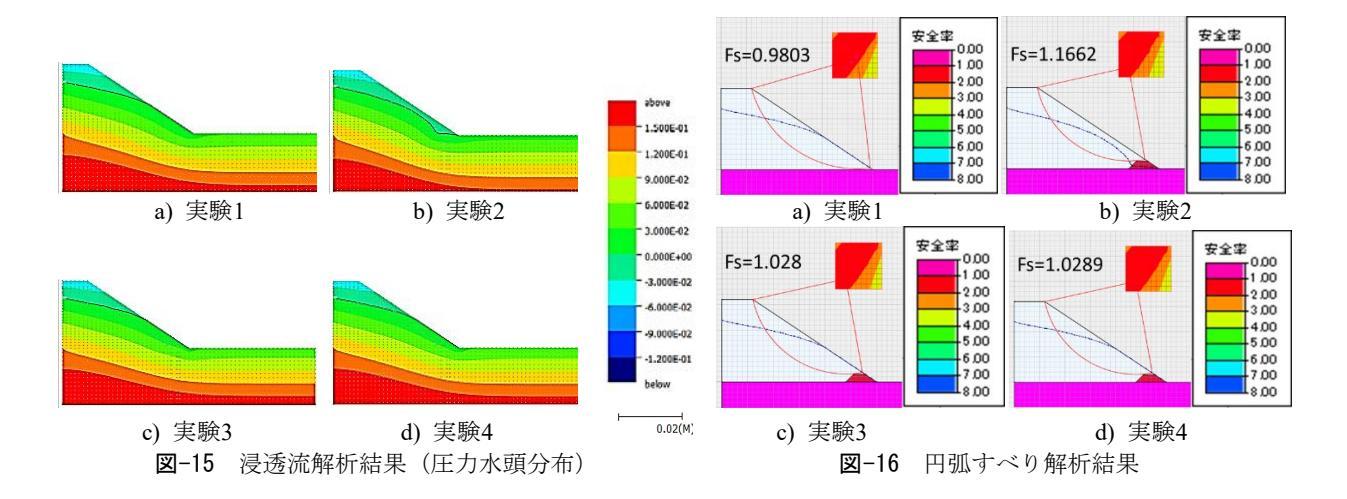
各実験の終了時の浸透流解析結果として図-15に 圧力水頭分布と浸潤線を示した.

実験1,3,4の結果は浸潤線が堤体の法面表層に 現れているのに対して,実験2の場合はドレーン工 法の排水効果により浸潤線が法面付近で大きく低下 していることが分かる.
