水中コンクリートによるサンゴ移築工法の開発

池田 穣

正会員 理博 株式会社間組 技術・環境本部 (〒105-8479 東京都港区虎ノ門2-2-5)

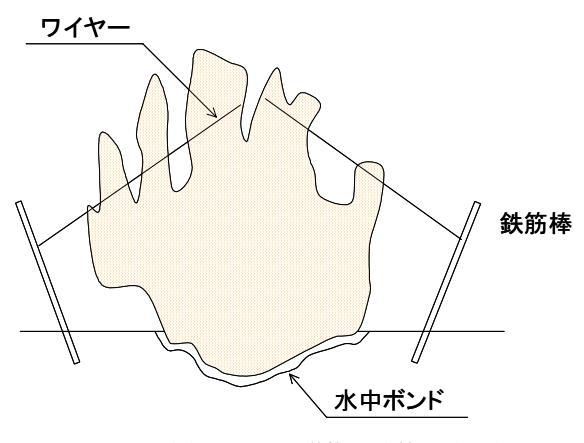
図-1 従来のサンゴ群体の移築工法の例

しかしながらこれまでのサンゴの移築は、サンゴ 片の小規模で試験的な移築がほとんどであり¹⁾、サ ンゴ群体の大規模な移築はあまり行われていない. 比較的大きなサンゴ群体の移築工法としては、図-1 に示すように水中ボンド、ワイヤーおよび鉄筋棒で 固定する工法がある.しかしながらこの工法では、 ワイヤーや水中ボンドがサンゴに与えるストレスが 大きく、施工効率も高くない.

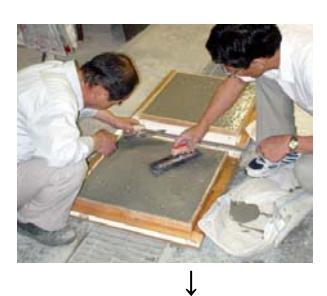
写真-1 水槽での予備実験の工程

実海域での水中コンクリートによるサンゴの移築 を試みる前に、水槽内で水中コンクリートがサンゴ に与える影響を調べた.すなわち水中コンクリート をプレート状の型枠に打設し、その直後の固まって いない水中コンクリート上にミドリイシ、ヒユサン ゴ、キクメイシ、ハマサンゴなどを設置・固定し、 海水の入った水槽に入れた.水中コンクリートは、 水、セメント、砂、石炭灰、不分離剤および流動化 剤を表-1のように配合したものである.次に水温 25℃、30 μ E/m²/sの光量を12時間:12時間の明暗 周期で照射し、サンゴの状況を観察した.

1. 水中コンクリート打設

2. サンゴ固定

水中設置 (水温 25℃)

4. 光照射

程を写真-1に示す.

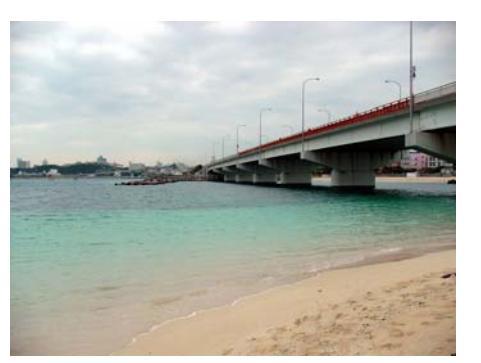
写真-2 沖縄県那覇市波の上橋付近

移築元のサンゴは那覇市の波の上橋付近(写真-2)の水深 4-8m で選定・切断し,移築先まで海中 輸送した(図-2).移築先は移築元から 300-400m 離れた波の上ビーチ付近のコンクリートブロックで 覆われた水際斜面で水深 5m ほどの地点である.水 平小段のコンクリートブロック上に移築基盤となる 縦・横それぞれ 1.2m, 深さ 15cm の窪みのある鉄筋 コンクリート製の型枠を 5 個設置した(写真-2). 型枠内に水中コンクリートを打設した後,サンゴを 設置・固定した.このうち1個の型枠には,表面付 近にセンサー部分がくるように水中モニタリング装 置(W-20XD,堀場製作所)を取り付け(写真-3), 打設直後から 2 日間のpH, 濁度および水温などの 変化を 10 分おきに自動測定した.

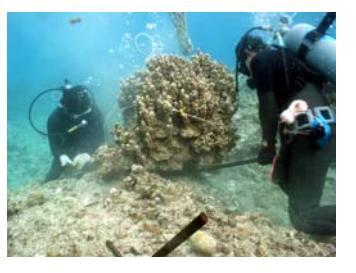
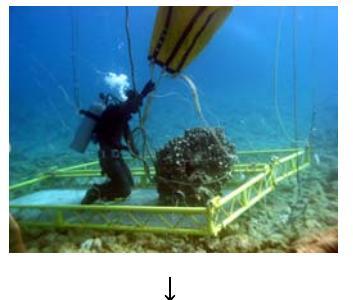
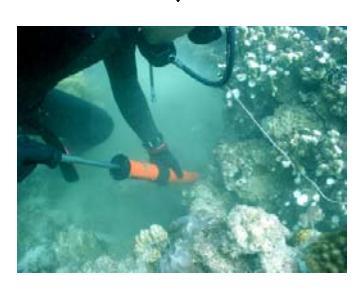
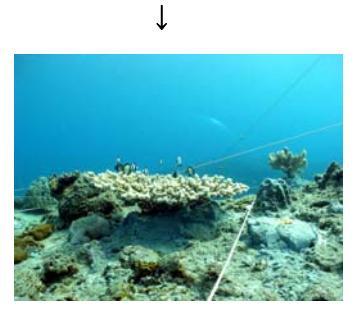
写真-4 沖縄本島周辺離島での施工工程

サンゴ採取 と選定

水中輸送と 仮置

モルタルガン による打設 入し移築先の海中において移築サンゴの根元で押し 出すことにより施工した.一連の工程を**写真-4** に 示す.

4. 移築工事終了

移築元のサンゴを選定後,切断しゴンドラに載せ約 500m ほど離れた移築先へ移動させた.陸上で準備 した水中不分離性コンクリートをモルタルガンに注

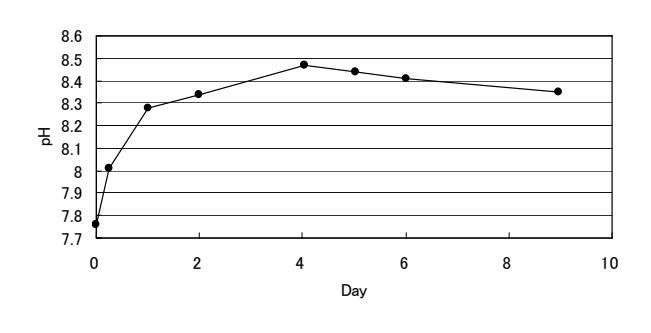
図-3 水槽内での水中コンクリート打設後のpHの推移

図-3 は水槽を用いた予備実験での水中コンクリート打設後のpHの推移を示す.pHは最高 8.5 付 近まで上昇した.pH はサンゴの代謝により変動す るため,pH の変化はサンゴを設置しない水槽で行 った.サンゴを設置した水槽においてもサンゴの状 況に異常はみられなかった.水の流動のない滞留状 態においても水中コンクリートの打設によるサンゴ への影響が見られなかったことから,波により海水 が絶えず流動する実海域においては、サンゴにかか るストレスはより緩和されると考えられた.

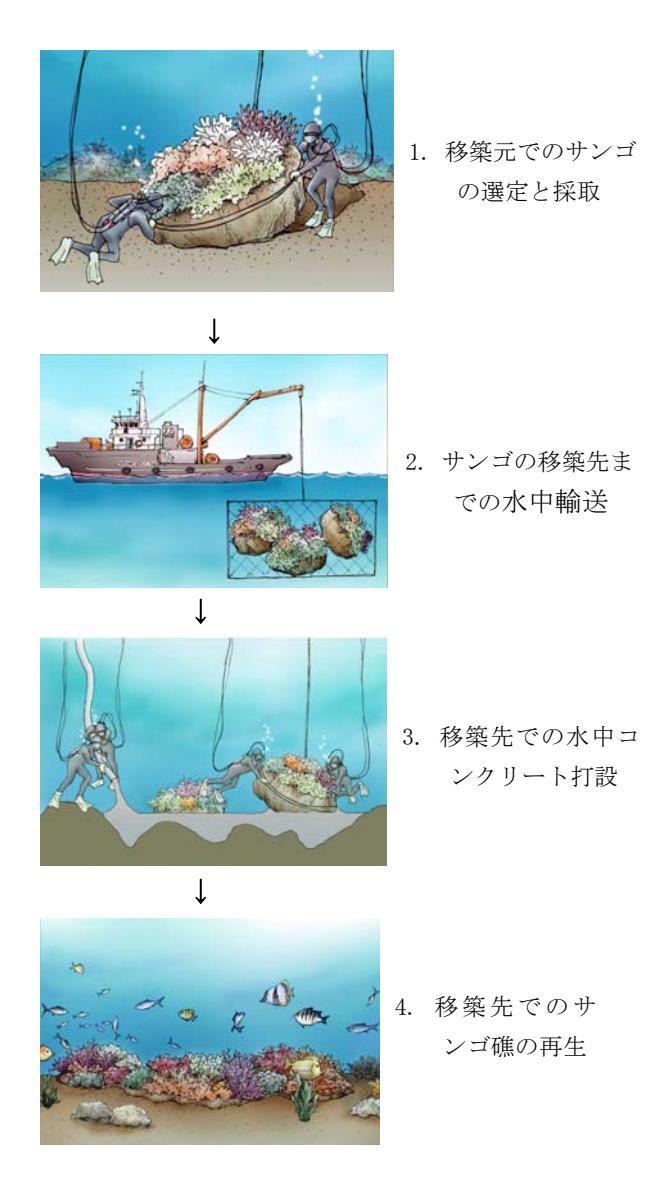
図-5 水中コンクリートによるサンゴ移築工法 の工程

従来のサンゴ移築工法と比較しての本工法の特徴 は、サンゴに及ぼすストレスが少なく、施工性がよ いことである.さらに移築に必要な資材費に関して も、従来の移築コストの約 1/5 となり安い.図-5 に本工法の工程をまとめた.試験施工においては、 水中コンクリートを陸上で打設した.しかしながら 多くのサンゴ群体を効率よく移築するには図-5 に 示すように水中コンクリートを海上打設し、ホース

で海中に直接導くことも可能である.この場合移築 基盤を自由に構築できる.
