泥水式推進工事における JR横断を伴う長距離高速施工

小林 修¹·水澤 陽介²·野水 鉄雄²

¹正会員 戸田建設株式会社 土木工事技術部 (〒104-8388 東京都中央区京橋1-7-1) ²戸田建設株式会社 千葉支店土木部 (〒260-0021 千葉県千葉市中央区新宿1-21-11)

キーワード : 推進工事,長距離,鉄道横断,地盤沈下,層別沈下,面板閉塞

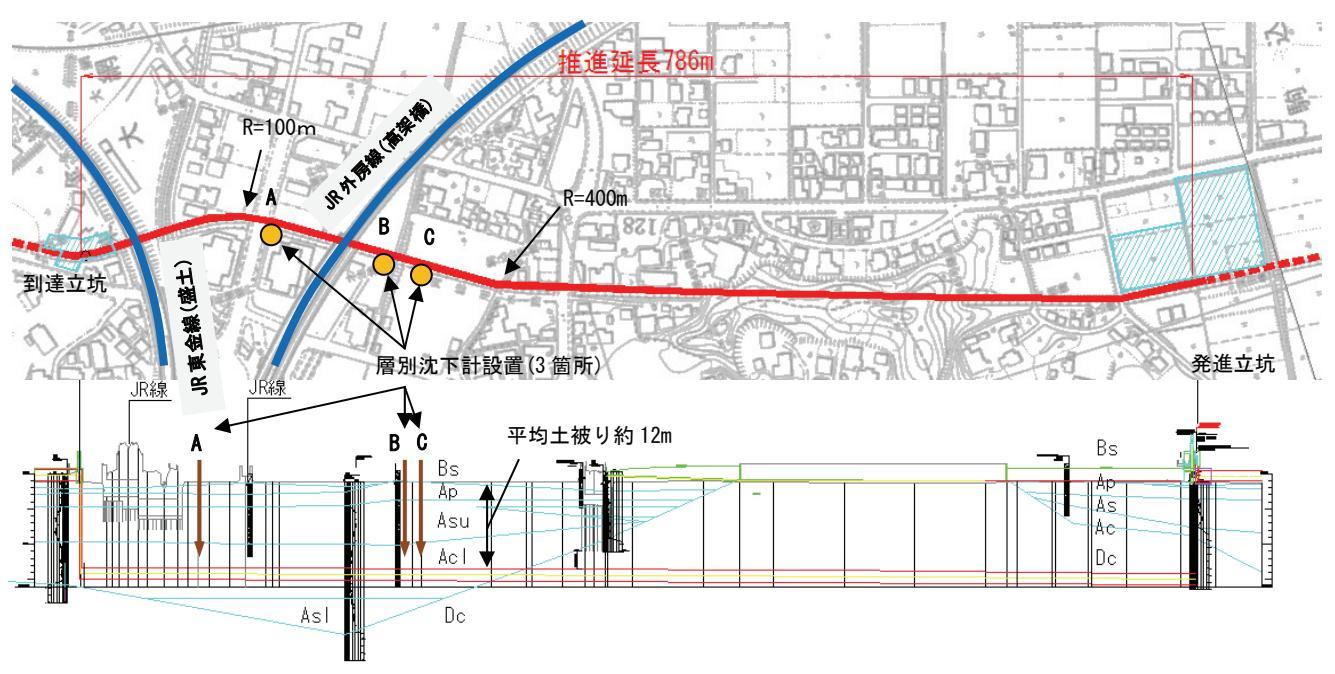
図-1 路線平面・縦断図

本工事は,仕上り内径1500mm,延長786mの関東農 政局両総農業水利事業である農業用水路を泥水式推 進工法にて渇水時期(8月末から3月中旬)内に施工 するものである. 発進から約400mがほぼ直線の線形であり、その後 R=400m(CL=100m)の曲線を経て、到達手前約200mで R=100m(CL=60m)の急曲線となる線形である。平均土 被りは約12mであり、掘削対象土は発進から約480m が洪積粘性土(N>50)、その後が軟弱な沖積粘性土 (N=0~2)であった。

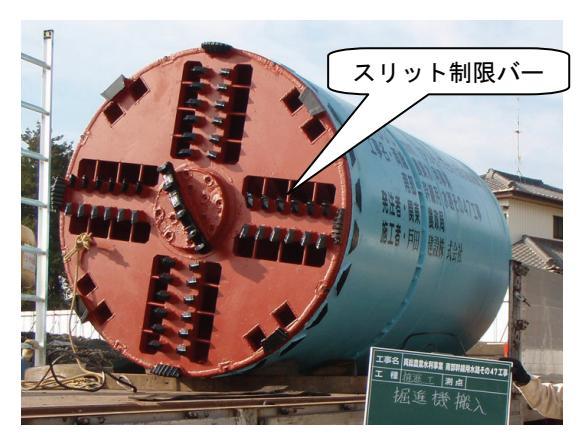
写真-1 泥水式推進機

本推進工法は,推進延長L=786mの長距離推進であ るので,多数の実績がある泥水式推進工法のアルテ ィミット工法を採用した.発進立坑から480mの地層 はN値50以上の堅固なDc層であるので切削された泥 岩での閉塞を防止する目的でスリットに制限バーを 取り付けた.表-1に推進機の仕様を示す.

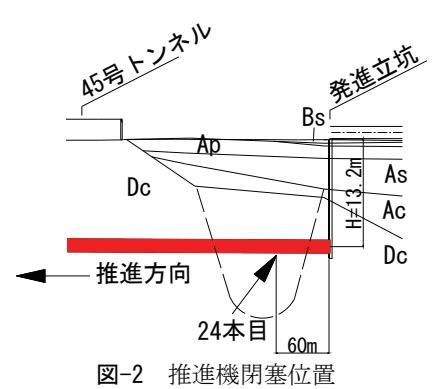
発進立坑から60m掘進を行ったころ(図-2)から, 一次処理土より排出される木片が多くなり,ジャッ キスピードが低下し(10mm/min)(図-3),ジャッキ 推力も1,000kNから2,000kNに上昇した.以上の状況 により木片が推進機面板に噛み込み,面板閉塞をし ているものと考えられた.発進立坑築造時に木片は, 一切出現しておらず想定外であった.

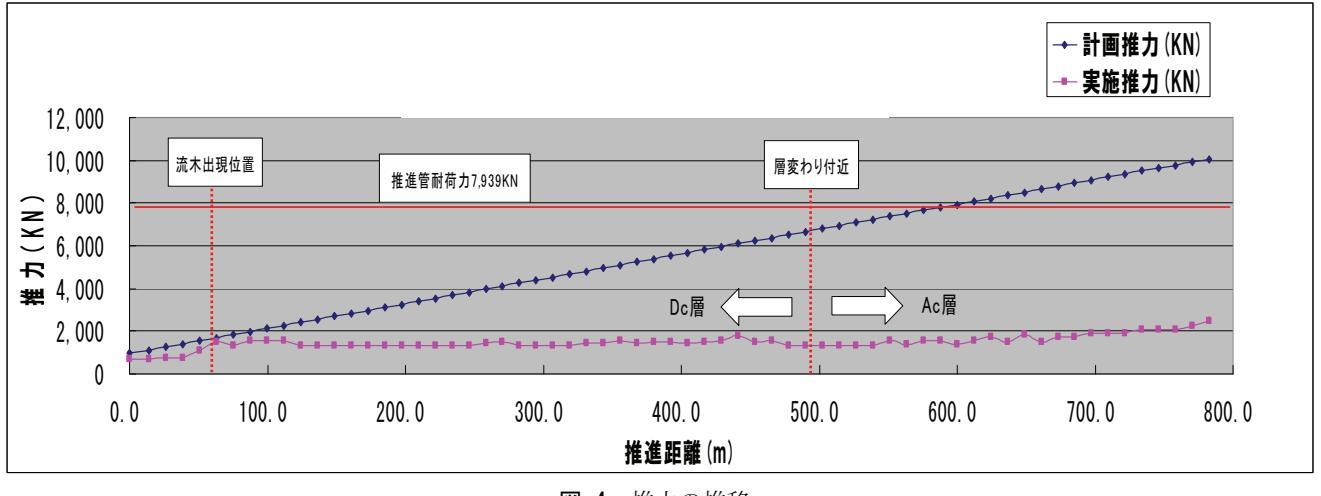
図-4 推力の推移

推進におけるリスクヘッジを考慮し,現場サイドで 1箇所/25mに変更した.その結果,最大推力は計画 推力の25%,推進管耐荷力の44%である2,480kNで 到達した(図-4).推進耐荷力が計画推力以上であ ったため,中押し設備を使用すること無く終了した. 平均日進量は,実稼働日56日で14m/日となった.

また,推力は,技術提案で滑材を注入する箇所を 増やした多孔管を1箇所/50mとしていたが,長距離

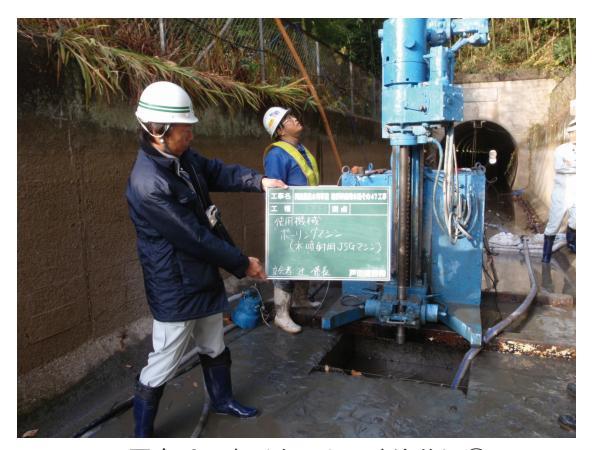
写真-2 高圧水による洗浄状況①

高圧水による地山の緩みによって推進機が沈下す ることを防ぐ目的でロッドを推進機面板センターま での削孔とした.洗浄サイクルは,面板を回転させ ながら1箇所2分間洗浄した後,ロッドを150mmずつ ステップアップした.ステップアップしマシン天端 まで洗浄した後,再度面板センターまでロッドを下 げ洗浄するサイクルを3回繰り返した(写真-2,3). 洗浄を繰り返すごとに地上に繊維状の木片が多数浮 上し,面板に絡みついている木片が除去されている のが確認できた(写真-4).面板洗浄により高圧洗 浄水で地山を緩めているため,再推進時にマシンの 沈下を防ぐ目的で薬液注入を行った.

木片を除去する方法には多数あるが、工期がなく く短期間で除去可能であり、土被りが12mと深く作 用水圧が大きいことからJSG削孔機で推進機面板 全面(離隔0.5m)を削孔し、超高圧ポンプ(20MPa, Q=60L/min)によって水を噴射し、面板を洗浄する 対策を選択した.

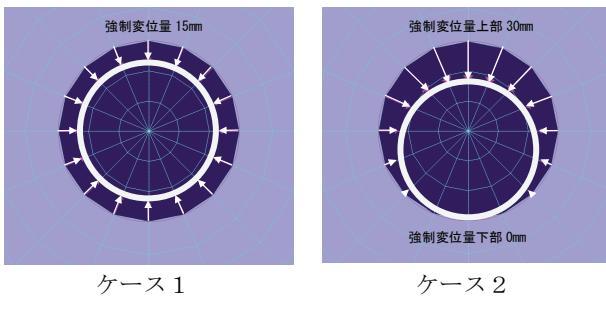
図-5 強制変位の設定ケース

層別沈下計設置位置での沈下予測解析は、有限要素法(FEM)による2次元線形弾性解析により行った.解析で使用した土質定数を表-3に示す.また、掘削による開放率はシールドの場合10~30%程度で設定する場合が多いが、推進での設定事例は少なく、また、裏込め注入は推進工事が終了したのちに実施することが一般的であるため、今回は、図-5に示すよう2ケースの強制変位を与えた解析を行った.図-6および図-7に解析結果を示す.

非常に軟弱な粘性土であるため、掘削直後に、推 進機と推進管外径の差(テールボイド)が全体につぶ れる可能性があることを想定し、全周にわたり半径 方向に15mmの強制変位をあたえて沈下量を推定した. テールボイド量 = (推進機外径(1,810mm)

掘削を終えたのち,テールボイド分だけ推進管が 下がり,直上でテールボイドの2倍(30mm)の沈下 が発生する可能性があることを想定し,上部で30mm, 下部で0mmの強制変位を配分して全周にわたり半径 方向にあたえて沈下量を推定した.

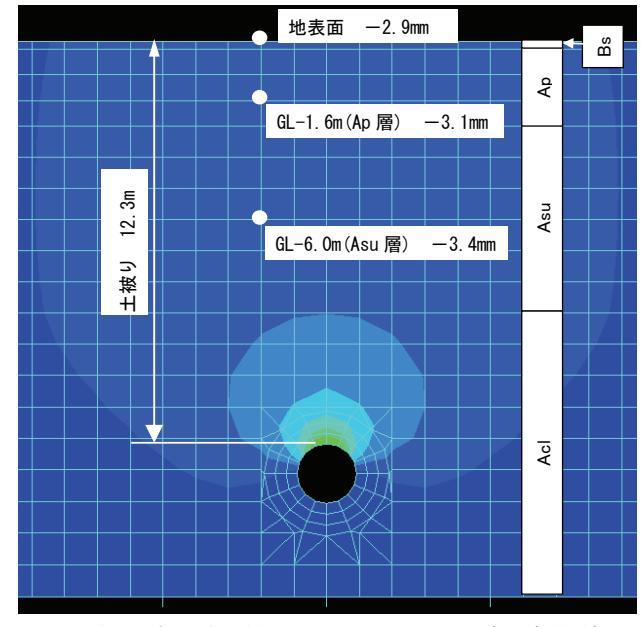
図-6 層別沈下計C位置でのケース1の場合の解析結果

解析の結果,ケース1,2ともに掘削対象土であ る軟弱な沖積粘性土Ac1層内で強制変位量の約80%の 沈下が生じ,やや締まった沖積砂質土がカバーロッ クとなりAsu層下部から地表面まで,ほぼ均等に強 制変位量の20%程度の沈下が発生する結果になった.

層別沈下計設置位置での沈下モードはA~Cの3 箇所とも同じような結果になったため、ここでは代 表してC位置での計測結果について示す.図-9は、 推進機先端位置と地表面の沈下の傾向を時系列的に 示したものである.地表面の沈下が発生するのは推 進機手前8m程度(これは土被りの約2/3,推進機天 端から約60度の角度)であった.推進機通過地点で 1.5mm程度の沈下が生じた後、沈下が徐々に進行し、 推進機が通過して200m進んだ地点(約2週間後)でほ ぼ収束し、その値は3.1mmで、解析ケース1の結果 とほぼ同じになった.

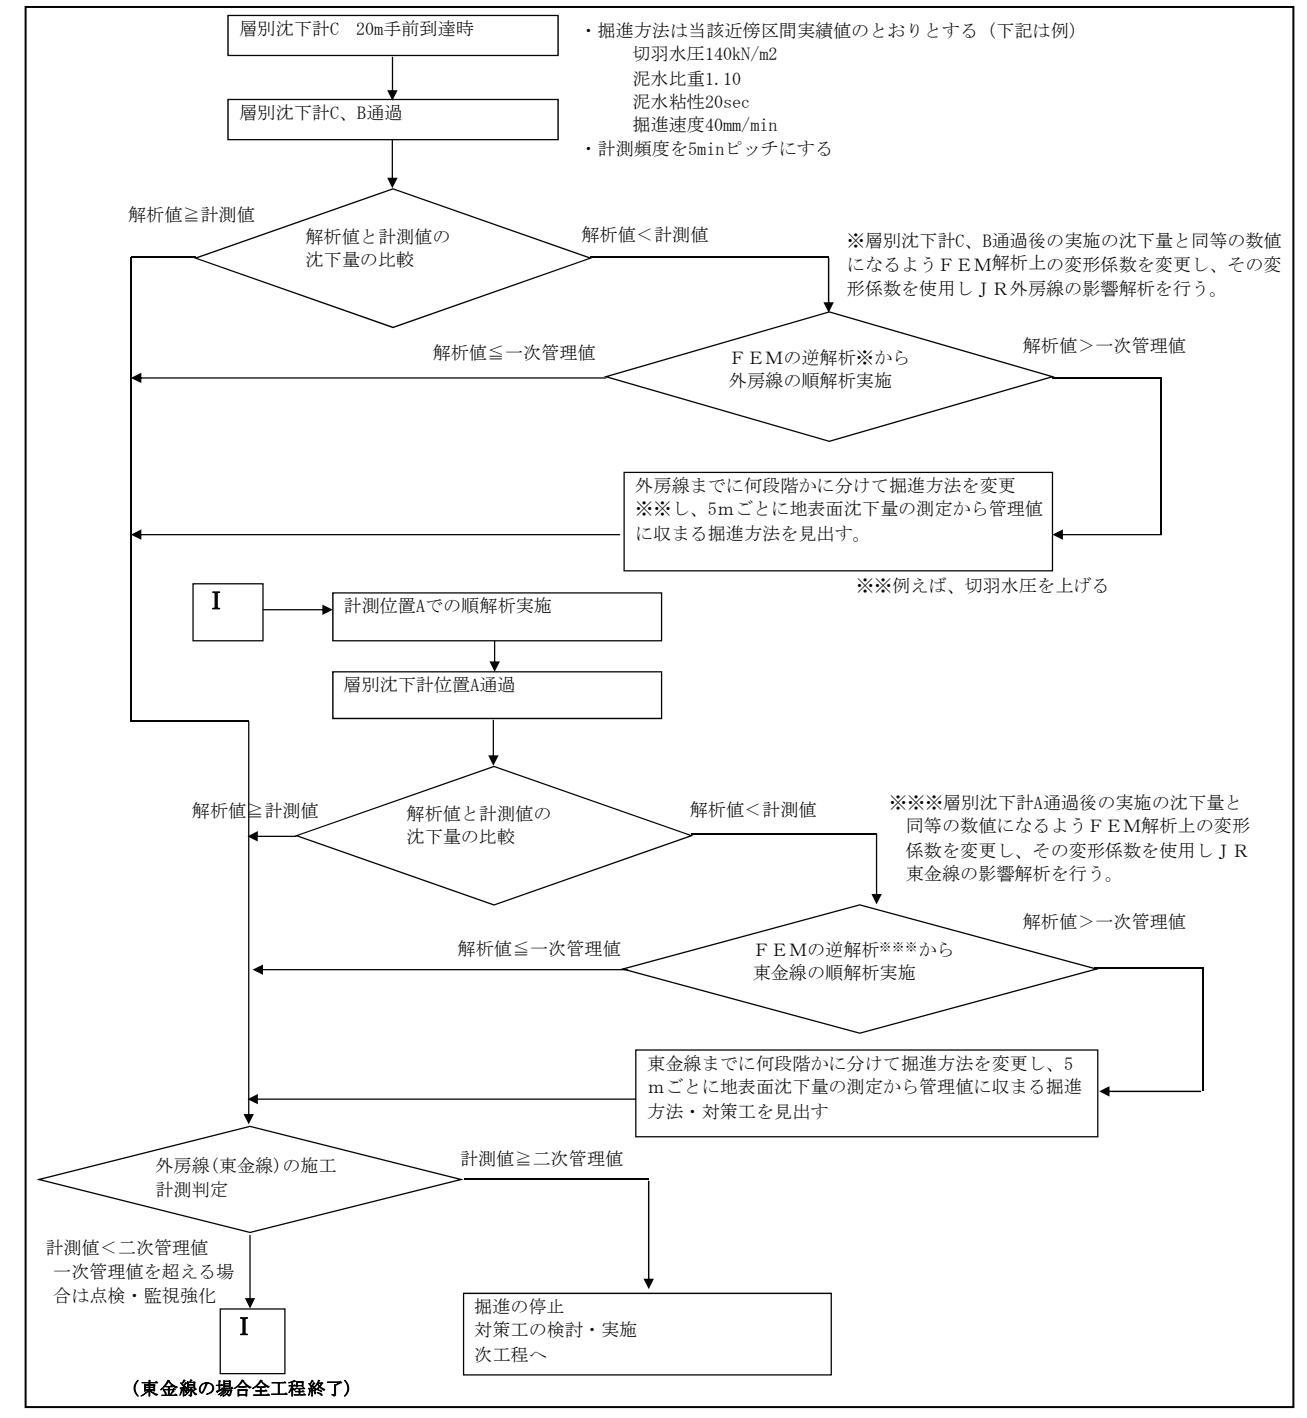
図-8 JR横断に向けた解析および掘進計画

層別沈下計での計測結果を踏まえ,解析値との沈 下量の比較を行い,その結果を踏まえた逆解析を行 い,JR横断部での影響検討を行うとともに,管理 値以内に収まる掘進方法(たとえば切羽水圧を上げ る等)を見出す計画とした(図-8).

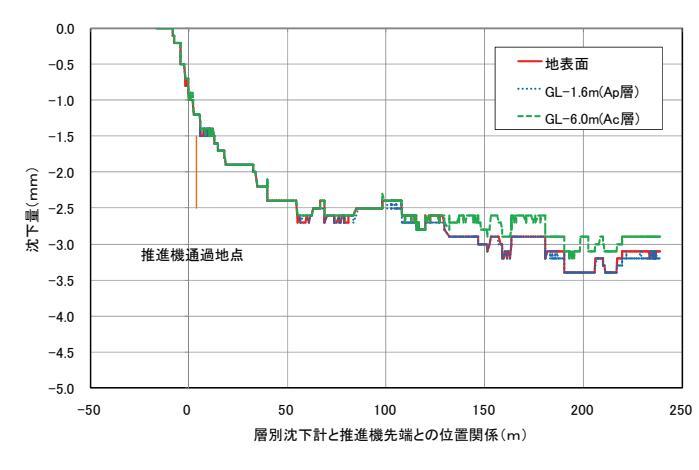
図-10 層別沈下計の各層での沈下量計測結果

図-10は、推進機先端位置と地表面、腐植土層(Ap 層)の中心および沖積上部砂質土層(Asu層)の中心 位置での各層の沈下量を表したものである.計測結 果では、3点ともほぼ同じ沈下量になっており全体 的に下がっており、この結果も解析の結果とほぼ合 致していることがわかった.

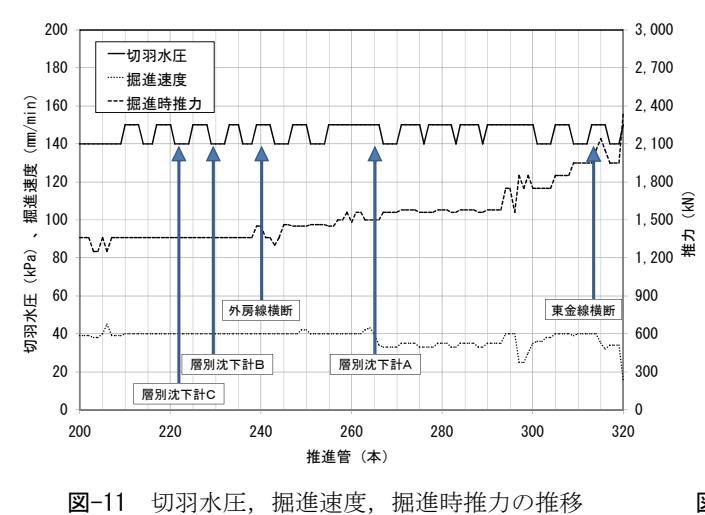
結果的には, 沈下量は解析結果と計測結果がほぼ 同等であったため, 掘進方法に関して特に変更は行 わず掘進を進めることとした.図-11に切羽水圧, 掘進速度, 掘進時推力の推移を示す.

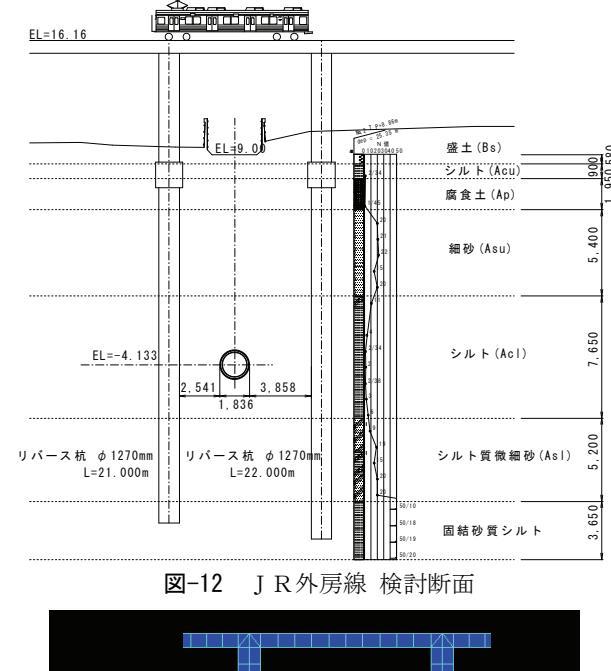
検討断面を図-12に、鉛直方向変位分布を表した ケース1(強制変位量全周15mm)の解析結果を図-13に示す.解析結果から、高架橋基礎杭がある位置 では、影響範囲は左右の杭間であることがわかる. また、基礎杭とトンネルセンターの離れが左右で異 なり、杭から離れている右側のほうが影響範囲が大 きい結果となった.

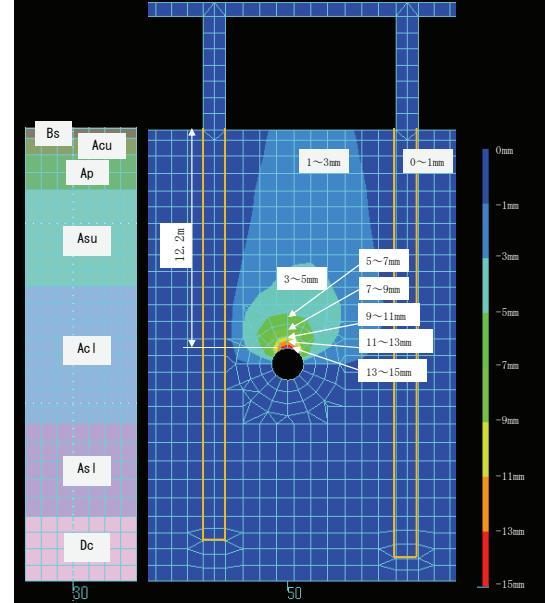
図-13 JR外房線 鉛直方向変位分布図 (ケース1の場合)

予測沈下量は、Asu層下端でケース1が約4mm、ケ ース2が約6mm、Asu層上端でケース1が約2mm、ケ ース2が約4mmとなった.地表面沈下量は、ケース 1が1.4mm、ケース2が2.8mmとなったが、橋脚に関 してはいずれのケースでも0~0.1mmでありほとんど 影響がないことがわかる.

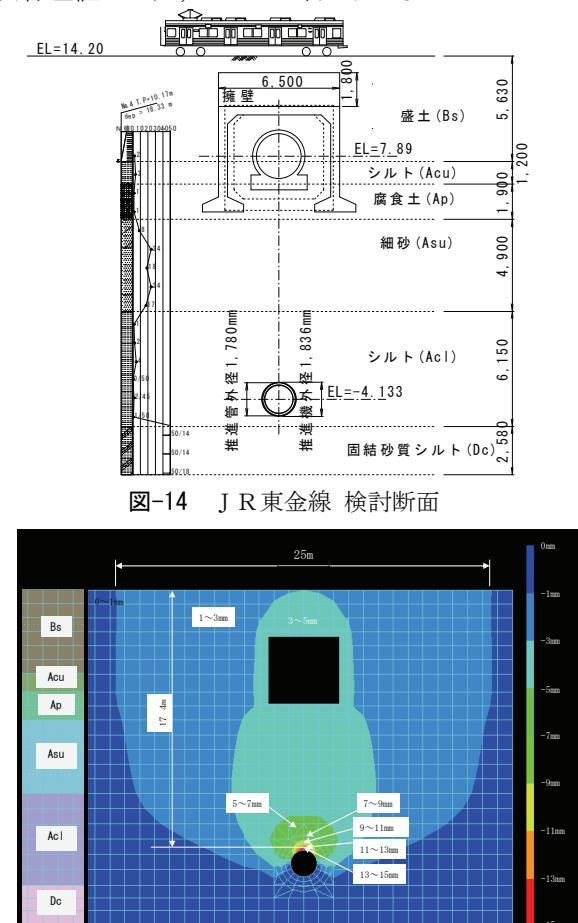
図-15 JR東金線 鉛直方向変位分布図 (ケース1の場合)

検討断面を図-14に、鉛直方向変位分布を表した ケース1(強制変位量全周15mm)の解析結果を図-15に示す.解析結果から、軌道面の絶対沈下量はト ンネル直上が最大で、ケース1が3.0mm、ケース2 が4.6mmになったが、1mm以上の沈下が発生する影響 範囲が、ケース1で25m、ケース2で28mとなり、 その沈下勾配は図-16に示すとおり、もっとも大き くなるケース2であっても0.3/1,000radであり、一 次管理値0.76/1,000radの約40%になった.

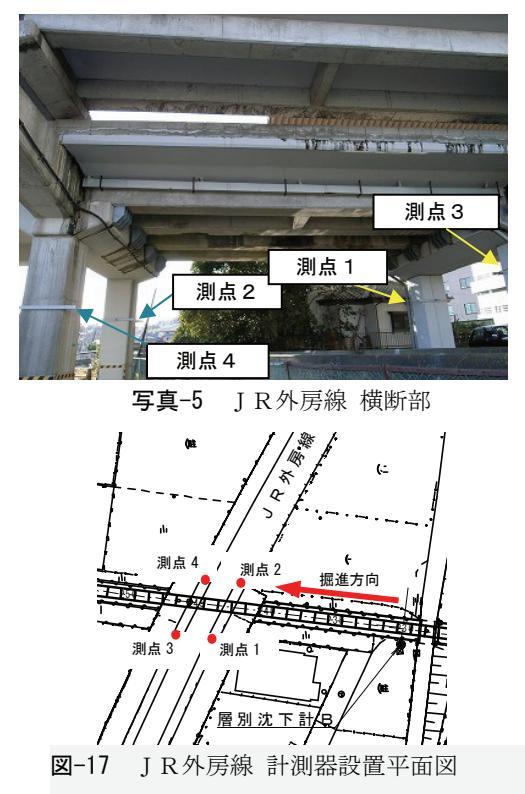
計測は、写真-5および図-17に示すように4本の 高架橋柱部にターゲットを設置し、トータルステー ションによる自動計測を行った.横断時の計測頻度 は15分ごとに設定した.

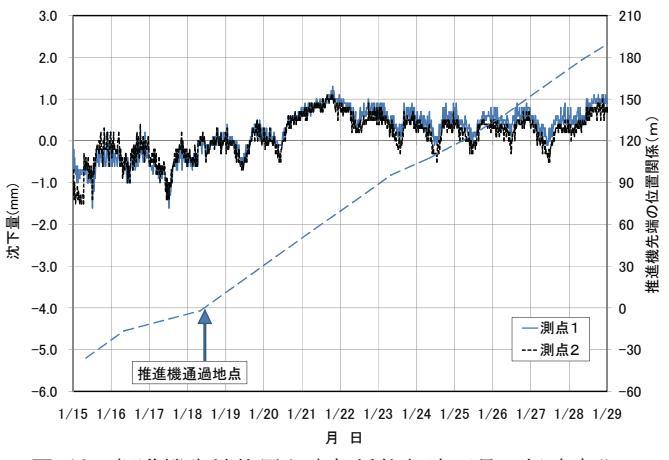
図-18 掘進機先端位置と高架橋柱部沈下量の径時変化

図-18に計測結果を示すが,解析結果と同様,推 進機通過時および通過後において高架橋には影響は 見られなかった.

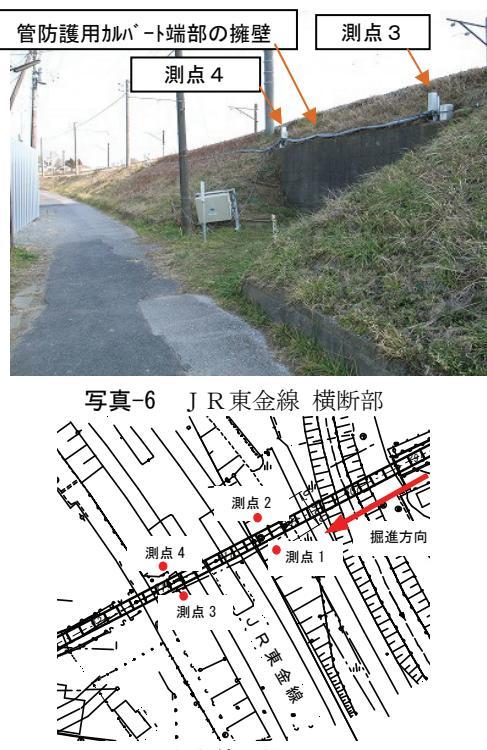
図-19 JR東金線 計測器設置平面図

計測は,写真-6および図-19に示すように軌道部 両脇およびトンネル両脇の4箇所に水盛式沈下計を 設置し,自動計測を行った.

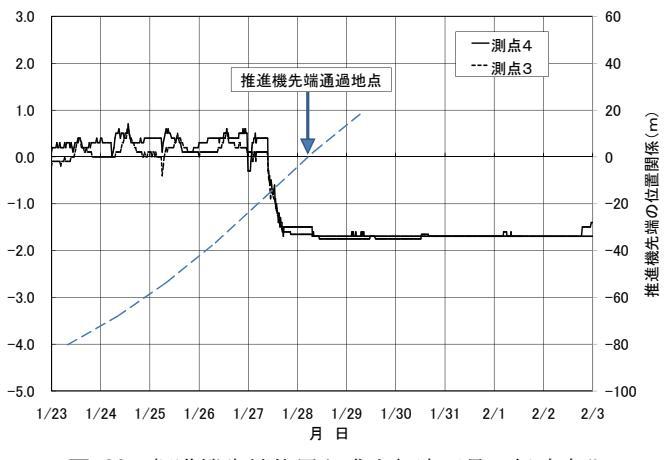
図-20 掘進機先端位置と盛土部沈下量の径時変化

図-20に測点3,4の計測結果を示す.推進機先端 が約17m手前(これは17.4mの土被りとほぼ等しい) に差し掛かったところから沈下の影響が見られ,手 前約10mの地点で1.7mmまで沈下が生じ,その数値 がほぼ最終の沈下量となった.この数値はケース1 の解析結果の約57%,一次管理値の45%であった.

JR東金線横断日において層別沈下計位置と横断 部位置で沈下が発生する時期および沈下量が異なる のは、以下の理由であると考えられる.

・管防護用のカルバートが東金線横断部に17mの 長さで敷設されているが、2次元でのFEM解析

ではカルバート延長方向の剛性の適切な評価が できないため,解析結果の沈下量は実際よりも 大きく出る可能性がある.

・測点1,2の沈下の発生(推進機がその直下に 差し掛かった時点)と同時期に測点3,4の沈 下も発生し始めている.これもカルバートが影
響し,沈下の発生時期が遅れたためと考える.
