実環境におけるパイプラインの促進劣化に 関する実証的研究

ライフラインとして供用されている配管材は、内的要因である配管材自体の経年の劣化に加えて、外的 要因がもたらす腐食により管材の損傷が進行する.このために、それらがもたらすパイプラインの損傷に 伴う漏水や道路陥没といった事故が多発している.本研究では、配管材が耐用年数を大幅に下回る供用年 数で管材の化学的侵食が促進しているコンクリートパイプライン(下水道施設)と鋼製パイプライン(農 業用パイプライン)を対象に劣化機構を把握・評価しその特性についてとりまとめた.この結果、コンク リートパイプラインと鋼製パイプラインでは、配管材の材質により化学的侵食による劣化機構が異なると 同時に劣化を促進させる要因によっては、大幅に劣化を進行させる事が明らかになった.

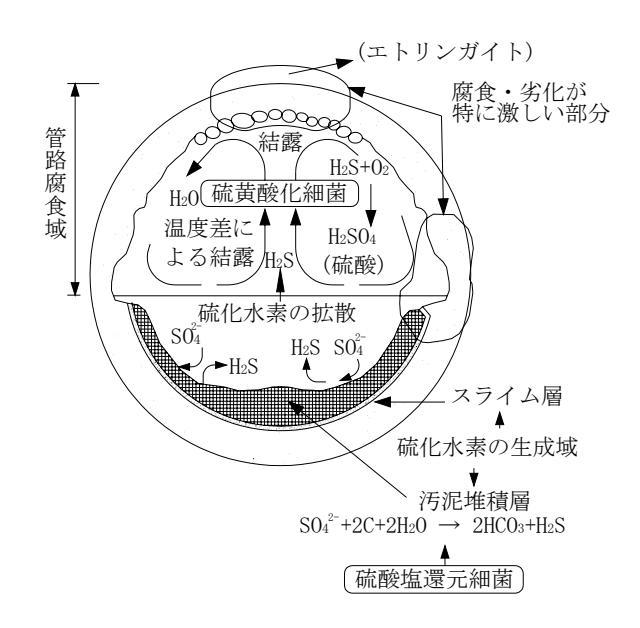
図-1 コンクリート腐食メカニズム 5)

この生物反応,化学反応及び物理作用が複合した 現象が劣化のメカニズムであり,図-1のような機 構となる.このため,水温,汚水中の硫酸イオン濃 度や施設の構造等の地域性に大きく影響を受け,気 相部の硫化水素(H₂S)濃度,湿度,気温等の腐食環 境によりコンクリートの劣化速度が大幅に異なる.

下水道施設に特有な硫酸によるコンクリート劣化 のメカニズム^{4),5}は、嫌気性状態の下水中および堆 積した汚泥中で硫酸塩還元細菌による硫酸塩からの 硫化物(H_2S , HS^- , S^2)の生成により液相から気相へ の硫化水素(H_2S)ガスの放散が発生する.この硫化 水素(H_2S)ガスにより硫酸が生成される.この結果, 硫酸とコンクリート中の成分との反応によりコンク リートの劣化が進行する.

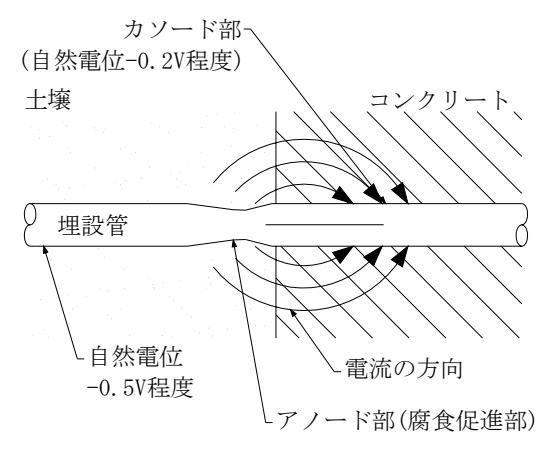
壌中の鋼管部分がアノード、コンクリート中の鋼管部分がカソードとなるマクロセルが形成され、土壌側の境界部付近を中心に鋼管の腐食が促進される(図-2).これが、C/Sマクロセル腐食である.さらに、コンクリート中の鉄筋が、そこに設置された鋼管と同じ自然電位になることから、両者が電気的に接触しカソード部の面積が大きくなり、土壌側の鋼管部分(アノード)の腐食が一層促進される.

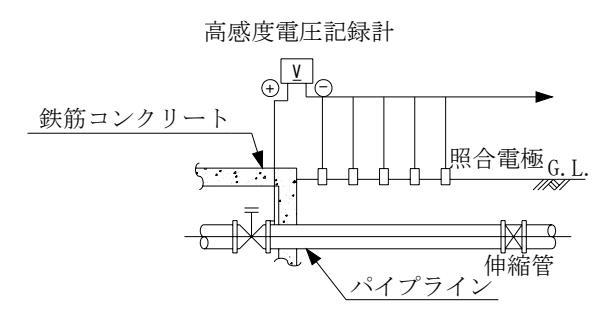
図-3 管対地電位測定

管対地電位測定は、高感度電圧記録計(型式:EPR-1FA型,製造:東亜電波工業)および飽和硫酸銅照合 電極を用いた(図-3).これらの機器により、照合電 極を高感度電圧記録計のマイナス端子に接続し、鋼 管に設置した測定用リード線をプラス端子に接続し て両極間の電位差を測定した.また、電位差として は、照合電極を施設のコンクリート壁部から0.5m, 1.0m, 2.0m, 3.0m以降1.0m間隔で鋼製パイプライン 直上部の土壤表面を移設して、各地点におけるもの を測定した.

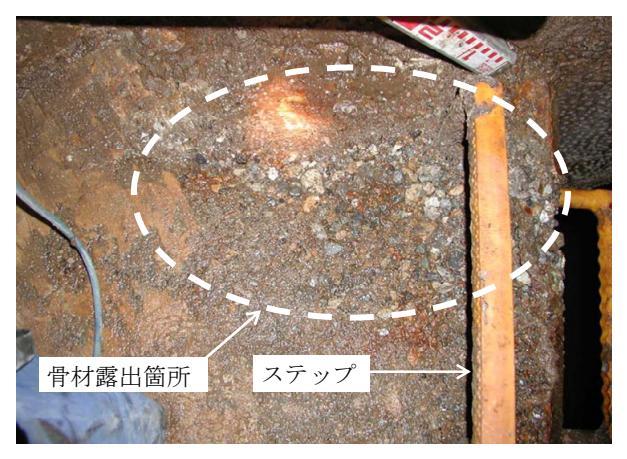
写真-3 コンクリート配管材における骨材の露出

目視調査の結果,**写真-3**のように硫化水素に起 因するコンクリートの劣化が確認され,いずれの現 象も骨材の露出が顕著になっている.

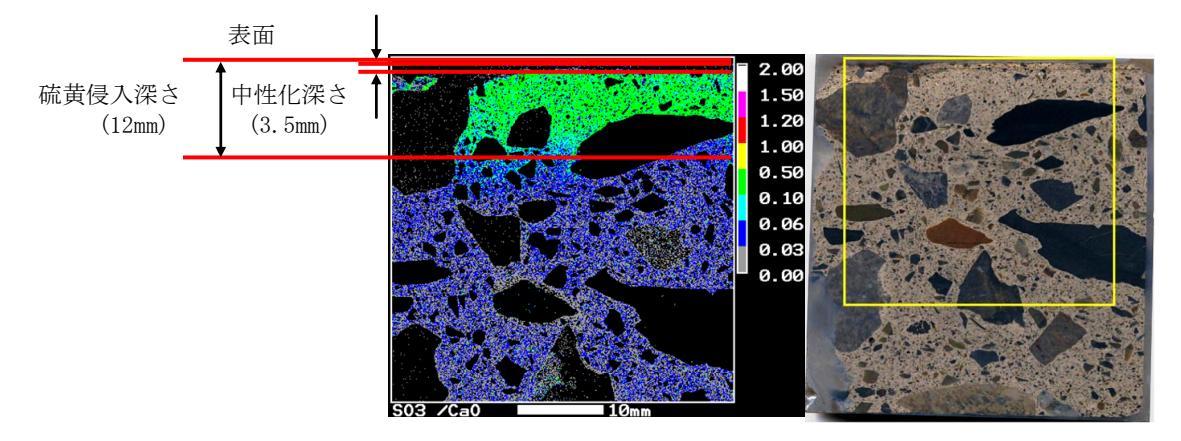
図-4 No.5 人孔 EPMA 分析による元素分布状況図

EPMA分析結果の代表図を図-4 に示す.本図より, 表面防食を施してあるものを除いて各供試体表面より1.0mm~12.0mmの範囲で,硫黄浸透深さを確認した.また,同様に中性化深さについても二水石膏の 浸透深さとして最大3.5mmであり,差異はあるもの のコンクリート劣化の進行状況について確認された.

本研究では、コンクリート劣化現象の一つである、 コンクリートへの硫酸(硫黄)の浸入深さの分析調査 を行った.コンクリート中に硫酸イオンが侵入する とコンクリート中の成分と反応し、エトリンガイト が生成され、結合水を取り込んで膨張するため、構 造物の脆弱化を起こす.さらにエトリンガイトは、 pH(H₂0)が低下すると二水石膏を生成⁸⁾する.この二 水石膏は、pH1~2でパテ状になり汚水の飛沫など少 しの衝撃でも剥離する状態となる.また、表面から の硫酸供給が継続すると、表面の二水石膏層と内部 のエトリンガイトの層は、より深部へと移動する.

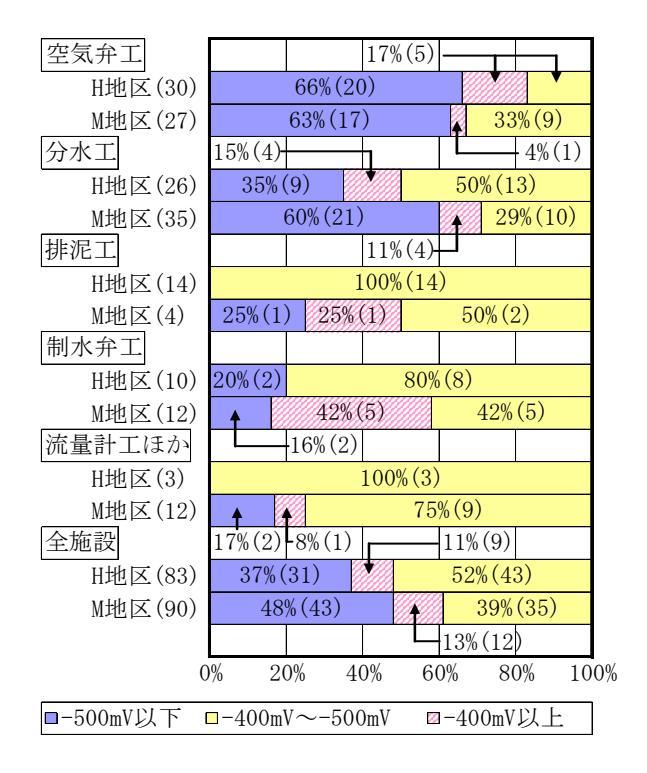
図-5 管対地電位特性

調査対象の2地区について管対地電位測定の結果 を取りまとめたものが図-5 である.

H地区では、C/Sマクロセルが形成される-400mV以上の値を示した付帯施設が全体の52%を占めた.付帯施設別では、分水工で50%、制水弁工で80%、排泥工および流量計工ほかでは100%の施設がC/Sマクロセルが形成される-400mV以上の値を示した.空気弁工では、-400mV以上の値を示すものが17%と低い割合を示しており、他の付帯施設と比べて施設構造上の違いからC/Sマクロセルが形成されにくい状態にあると考えられる.H地区では空気弁工を除く53施設を全体の割合で見ると、約72%と多くのものが-400mV以上の値を示しており、鉄筋コンクート構造となっている施設では、C/Sマクロセルが形成さ

M地区では、C/Sマクロセルが形成される-400mV以 上の値を示した付帯施設は、全体の39%に留まって いる.施設別では、分水工で29%、排泥工で50%、 制水弁工で42%, 流量計工ほかでは75%がC/Sマク ロセルが形成される-400mV以上の値を示した.また, H地区では17%と低い割合となっている空気弁工を 見ると、M地区では33%となっておりH地区に比べ-400mV以上の値を示す割合がやや高い傾向にあるこ とが分る.これは、M地区では、調査に当たり空気 弁工のうち簡易なコンクリート二次製品を使用した 側塊構造の施設(61施設)を調査対象から外した事 が影響を与えているものと推測される. この調査対 象外とした61施設を当該調査数量に加え、これら が-400mV以下の値を示すものと仮定した場合,空気 弁工では、-400mV以上の値を示す割合が約10%程度 となりH地区と同様、他の付帯施設と比べて施設構 造上の違いからC/Sマクロセルが形成されにくい付 帯施設であると考えられる.

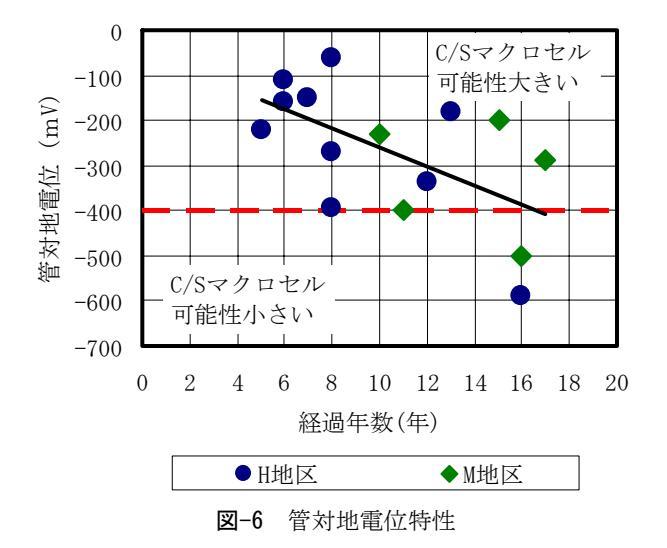
調査対象地区の漏水事故履歴が確認されている2 地区の全38箇所について,付帯施設別の漏水発生ま での経過年数と管厚の関係を表-4 に示す.この施 設の内,管対地電位が測定されている施設と漏水発 生までの経過年数との関係を図-6 に示した.

図-6 は、補修前に管理者側で計測した15箇所の 管対地電位データによるものである.H地区とM地区 を比べると、地区の極端な違いは少なく概ね管対地 電位が高い施設において漏水発生に至るまでの経過 年数が短い傾向にあると考えられる.また、この15 箇所の施設のうちの13箇所の管対地電位は、C/Sマ クロセルを形成する-400mV以上の値を示している.

以上のことから,調査対象地区の付帯施設近傍の 農業用パイプラインにおける漏水発生は,C/Sマク ロセル腐食が主要因になっていると考えられる.こ れは,前述のように,多くの付帯施設においてコン クリート中の鉄筋と鋼管とが極めて接触しやすい構 造となっていることに起因しているものと推察した.
