東北中央自動車道大笹生トンネル工事は,東北中央自動車道(福島 JCT~米沢 IC 間)の内,福島県福島市郊外 に位置する全長 2,089m の山岳トンネル(図-1)である.大笹生トンネルではトンネル掘削時に大きく 2 つの区 間,すなわち,STA.25+8~STA.26+34.1 の 126.1m 区間(以後,変状区間 A と記す)と STA.34+63.5~STA.37+53.5 の 290m 区間(以後,変状区間 B と記す)において塑性圧を起因とする地山や支保の変状が発生し,覆工打設箇 所でも後荷によるひび割れが施工中に複数箇所で発生した(図-2).そこで,トンネル掘削時の変位・変状状況, 覆工の損傷状況を踏まえた上で変状・損傷の発生原因を推定し,対策工の検討を行い,亜鉛メッキ処理した鋼 繊維補強による覆工補強を設計施工した¹⁾.

本稿では、2つの変状区間で採用した亜鉛メッキ鋼繊維補強覆工コンクリートについて、適用までの検討概要、現場適用結果、および効果検証結果について報告する.

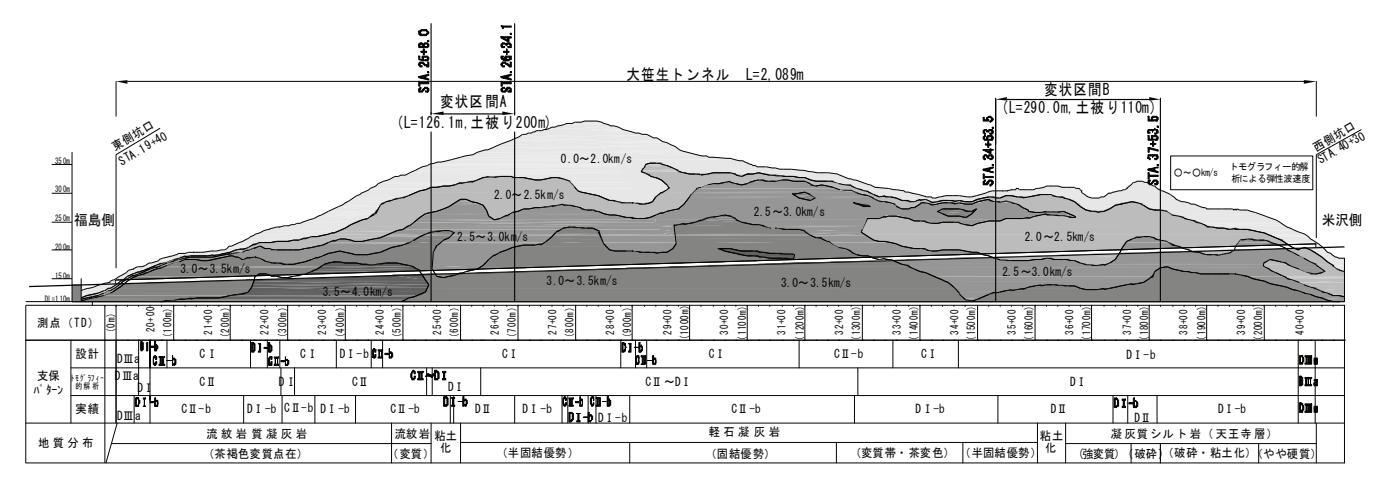
図-2 地質縦断図と施工実績

地質は新第三紀中新世の凝灰岩類(天王寺層:湖沼堆積)およびそれらに 貫入した流紋岩類よりなる.当初の想定では流紋岩類がルートの約7割を 占め,比較的硬質で良好な地山が分布するとされていた.しかし,実際は, 熱変質を受け粘土化した流紋岩や軽石を含む脆弱な凝灰岩が連続して出 現した.特に変状区間A付近のSTA.25+0~STA.26+0では,流紋岩と軽石 凝灰岩の境界部にあたり,ともに脆弱な地質となっていた.STA.34+63.5 からは,天王寺層に属する凝灰質シルト岩が出現し,出口側坑口まで分布

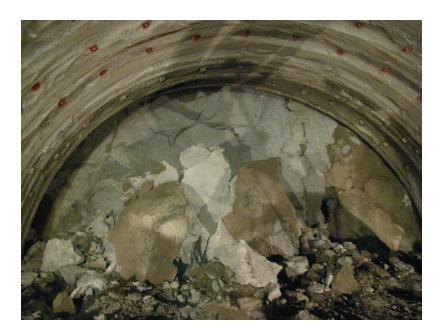
写真-1 切羽崩壊(変状区間 A)

CII-bパターンで掘削中であった STA.25+8 付近より,当 初想定よりも脆弱な地山が連続し,切羽崩壊(写真-1), 150mm を超える内空変位,支保工の変状(写真-2)が発生し た.そのため,支保工のランクアップ(DI-b(1),DII(1)), 即効性のある鋼管拡張型ボルトによる増しボルトや鏡ボ

ルトの実施, 吹付けコンクリートによる仮インバート, および DII支 保規模への縫返しなどの各種対策工を実施した. さらに早期に地山変 位を収束させるため, 掘削工法を上半先進ベンチカット工法からミニ ベンチカット工法に変えて, 速やかにインバートを施工することでト ンネル構造の安定化を図った. しかしながら, 掘削の進行に伴い, 粘 土化した流紋岩および軽石凝灰岩の未固結部が遮水層となり貯留され ていた地下水が, 亀裂の増加に伴い, 硬軟不規則な切羽から噴き出し, 湧水に伴って軟質部の土砂が流出したため, 空洞充塡および小口径鋼 管先受け工などの各種補助工法の実施を余儀なくされた.

以上に示した変状区間 A における変状は、当該区間の一軸圧縮強度 が q_u=1.8MPa と極度に小さく、土かぶりが 200m であったことに起因 していると考えられる. すなわち、地山強度比(G_n=0.43<0.5)の低下に よる塑性地圧が主因であると推察された.

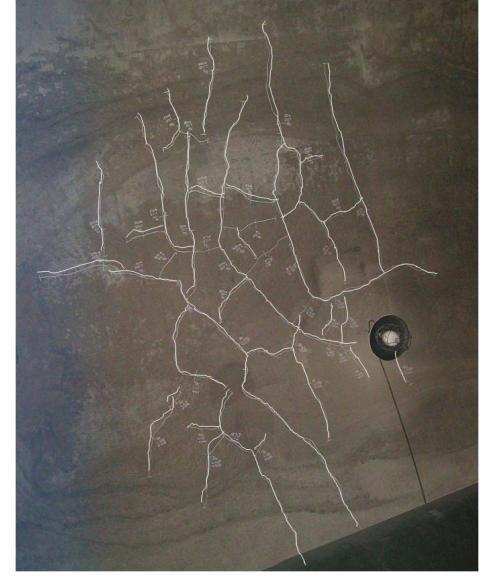
写真-3 覆工の損傷状況(65BL)

変状区間 A では、トンネル施工中に打設完了区間の覆工にひび割れ 変状が発生した.表-2 に覆工ブロック毎の損傷形態を、写真-3 に覆工 変状状況の例をそれぞれ示す.

覆工の複数ブロックで発生した変状は、①鉛直方向の塑性圧の 作用しやすいトンネル形状である、②地山強度比が小さく収束確 認後に微小変形が発生している、③地下水の浸潤により局所的に 塑性化している、ということから、塑性圧による外力(長期残留荷 重)に起因する可能性が高いと判断された.

覆工補強方法の選定に際し、本トンネルの構造、施 工条件、および塑性圧が点、線、面で作用する外力で あることから、想定される外力に対する耐荷力や長期 的にトンネル機能を維持する耐久性および建築限界の 許容性が重要と考えた.さらに施工性、美観、工程、 経済性、実績などを加味して覆工補強方法の選定を行 った.その結果、今回の微小変位による長期残留荷重 の影響の場合は、覆工の耐荷力を向上させる方法が妥 当な対策と考えた.また、施工中のトンネルであるこ とから、耐荷力を有する鋼繊維補強コンクリートによ る覆工の打ち直し(全面改築工法)が最も有利であると 判断した.

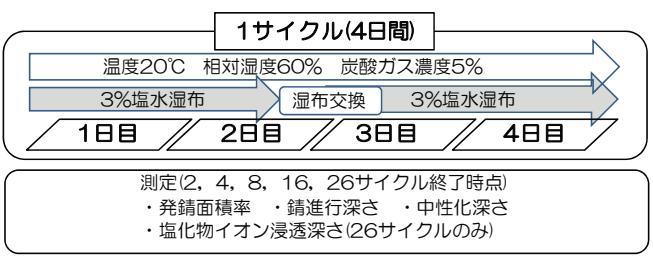
図-3 促進発錆試験の手順と方法

JIS A 1153「コンクリート促進中性化試験方法」を参考に,促進 発錆試験を実施し,鋼繊維の促進腐食環境下における発錆状況を 比較した.促進発錆は,温度 20℃,相対湿度 60%RH,炭酸ガス

濃度 5%の環境下で、コンクリートの中性化を促進させ、同時に、3%濃度の塩水に浸した湿布で試験体を覆う ことで塩分の供給を行った.なお、塩水による湿布は、2日毎に交換し、1サイクルを4日間(湿布交換2回) として、26サイクル実施した.促進発錆過程のうち2、4、8、16、26サイクル終了時点にて、発錆面積率、 錆の内部への進行深さ、中性化深さを測定した.また、26サイクル終了時点において、塩化物イオン浸透深 さを測定した.これら試験の手順および方法を図-3に示す.

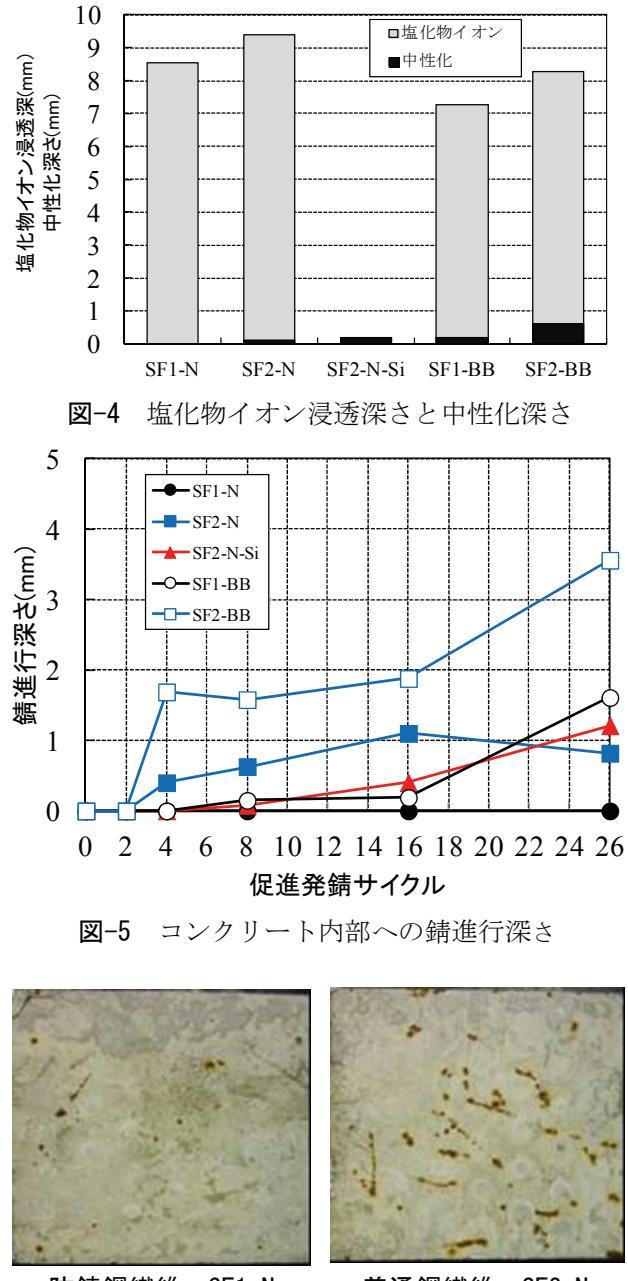
促進発錆試験 26 サイクル終了時のコンクリート表面の状況の一例を, 写真-4 に示す. 写真から防錆鋼繊維を使用したコンクリートは普通鋼繊維と比較して, コンクリート表面の赤褐色の浮錆は明らかに少なく, 防錆鋼繊維の防錆効果が確認できる.

防錆鋼繊維:SF1-N 普通鋼繊維:SF2-N 写真-4 促進発錆させた鋼繊維補強 コンクリートの表面

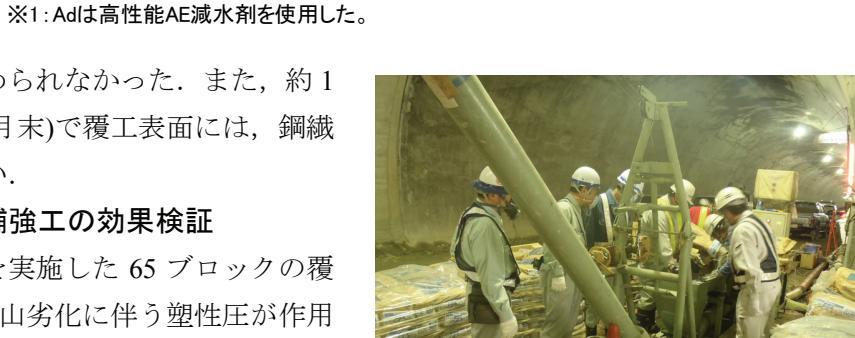
写真-5 坑内での鋼繊維投入状況

繊維の混入方法は生コン工場で製造したベースコンクリートをアジテータ車で現場搬入し、坑内にて毎分 32kg で繊維投入した(写真-5). 繊

維投入後にアジテータを2分間高 速回転して混合撹拌し,5分間待機 後に練り上がり完了とした. 表-7 亜鉛メッキ鋼繊維補強覆工コンクリートの配合

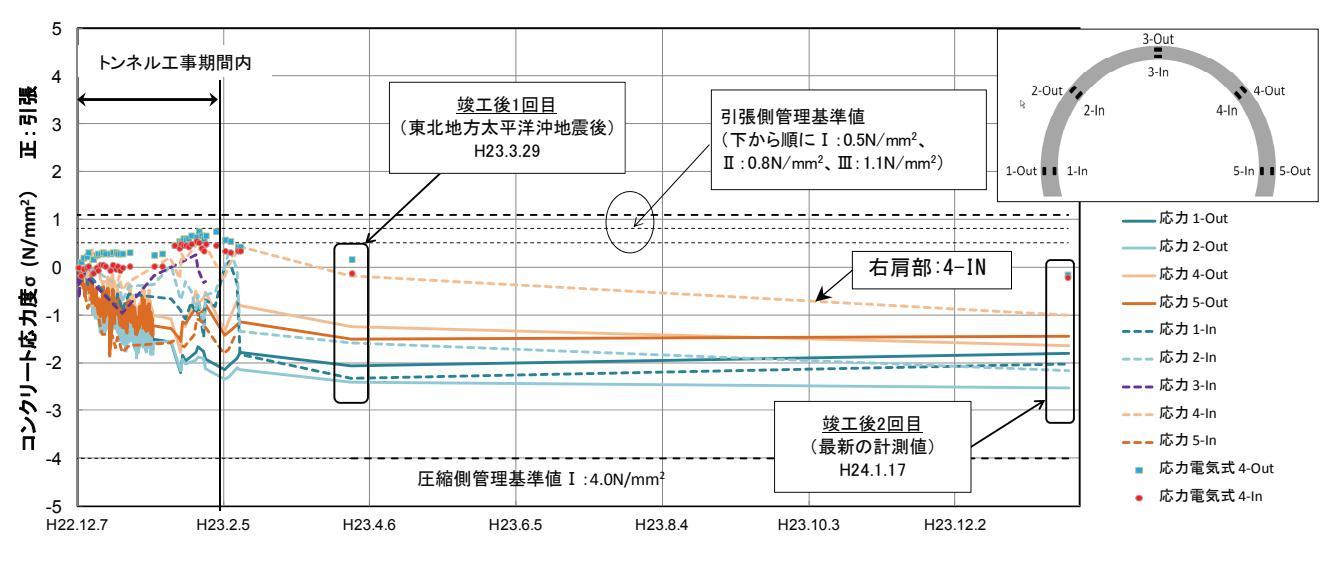
補強設計の妥当性検証および覆工の 繊維補強効果の確認については,打設後 に得られる長期計測結果に基づき,外圧 の有無とその変化を把握し,コンクリー ト応力の管理基準値と比較することと した.図-7 に,覆工打ち直し(平成 22 年12月7日)以後の覆工コンクリート応 力の経時変化を示す⁵⁾.

同図より,覆工応力は右肩部を除き最

大 3N/mm²程度の圧縮応力状態で安定しているのが分かる.右肩部の引張応力も最大 0.8N/mm²程度になった 後,圧縮側に推移しながら安定している.なお,計測期間中の平成 23 年 3 月 11 日に東北地方太平洋沖地震が 発生したが,その前後で計測値に変動は見られなかった.さらに,打設後 1 日,1 週間,1 ヶ月,6 ヶ月,1 年,および 1 年半後(平成 24 年 8 月末)に実施した目視による観察点検においても,覆エコンクリートにひび 割れ等の異常は発生していないことを確認している.
