併用中の滑走路直下を大断面シールドで横断

清水建設株式会社	正会員			○神伊	ネ 誠二
	正会員			安夫	‡ 克豊
	正会員	鹿島	竜之介	谷田	友里恵

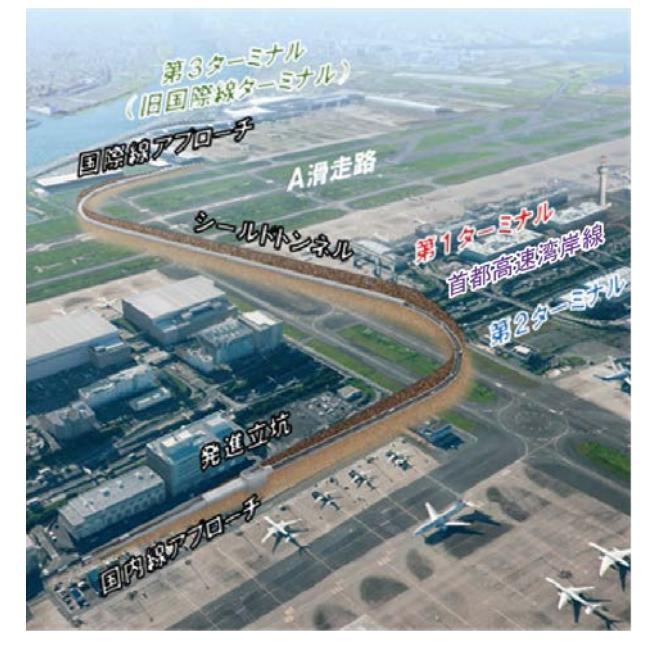
図-1 トンネル鳥瞰図(イメージ図)

レール,首都高速道路などの直下をシールドが通過するため,これらの重要構造物への影響を最小限に抑える ことが本工事の最重要課題の1つであった. 図-1にトンネルの鳥瞰図を示す.

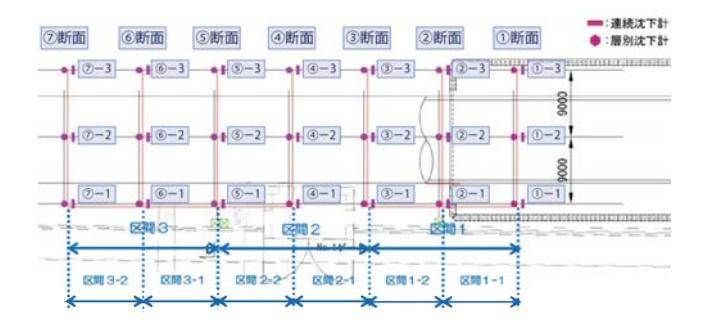
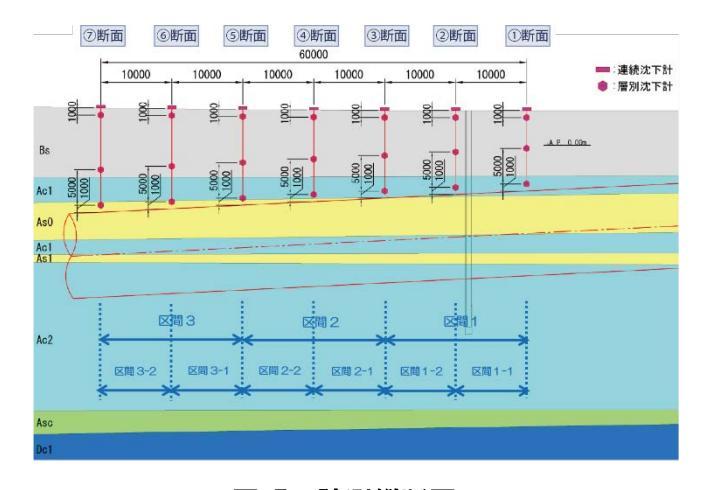
図-9 計測範囲

シールドトンネルと空港施設との近接状況を表-2 に示す.シールド掘進に伴う空港施設への影響に関す る計測管理方法は,空港管理者との協議により,空港 施設の変状量(沈下・隆起量)についての管理値を設定 し,これらの管理値を逸脱した場合に備え,表-3に示 す対応方法を準備した.なお,変状量の計測方法は, 夜間に空港施設が閉鎖された時間帯に水準測量を行う ものとし,表-4,図-9に示すように,シールド先端か ら空港施設までの距離が100mの時点で計測を開始し, シールドが通過して100m 程度離れた時点から約1か 月後まで計測を継続する.また,主要な計測範囲(a 部 ~c 部)の位置を図-2 中に,それらの詳細を図-10~12 に示す.これらの計測点は縦断勾配および横断勾配の

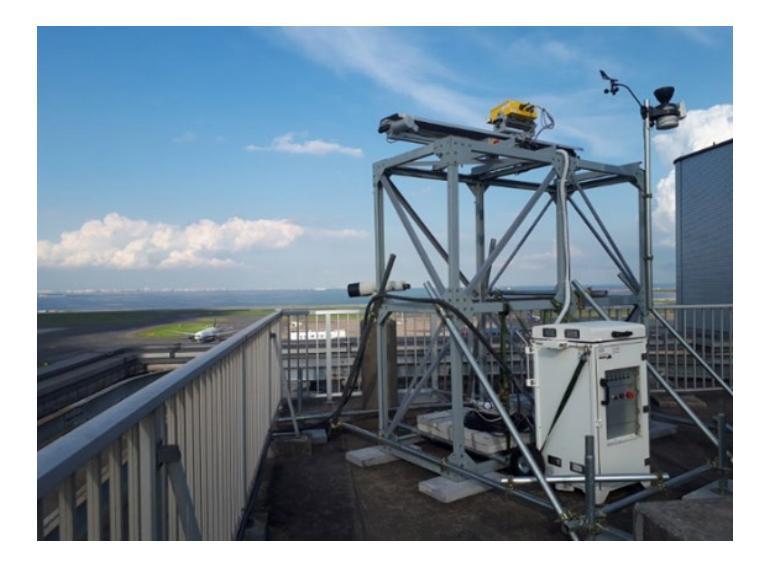
写真-1 GB-SAR 計測装置設置状況

人為測量による計測は、メンテナンスのために空港施設を閉 鎖する深夜帯に限られてしまう.このため、24時間連続して計 測する方法として、地上設置型合成開ロレーダ(以下、GB-SAR と記す)による計測を採用した.写真-1、図-2にGB-SAR 装置の 設置状況を示す.GB-SAR による計測は、17GHz 帯の電磁波を 観測対象物に照射して面的な変位分布を計測する手法である. また、GB-SAR は、反射プリズムなどの設置が不要であるため、 立ち入りが困難な場所であっても計測できるという利点がある ⁴⁾.電磁波の入射角を 90 度に近づけ、電磁波の反射強度を大き くさせると計測精度が向上するが、空港周辺には高い建物が少 ないため、計測装置の設置場所は限られる.

本計測では、A 滑走路におけるレーダ入射角が約3度(水平距 離700m,設置高さ40m)となり、計測精度の確保が課題であっ た.このため、試験計測を実施して精度を確認したところ、場所 や天候などによって計測精度にばらつきが大きいことが判明し たため⁵,計測結果を前述の空港施設の計測管理には適用せず、 空港内に立ち入れない時間帯の空港施設の変状傾向を把握する ために利用した.

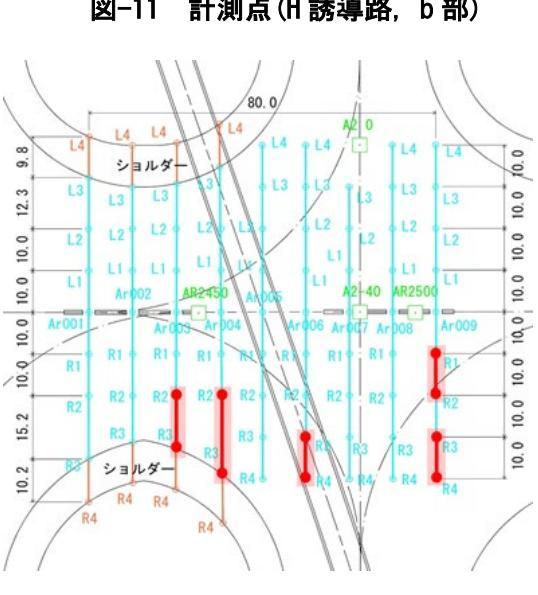
図-12 計測点(A 滑走路, c 部)

変化を把握できるように,影響範囲を考慮してトンネル左右各 40mの範囲について,空港施設のセンターラインに対し平行・ 直角に約10m ピッチに配置した.

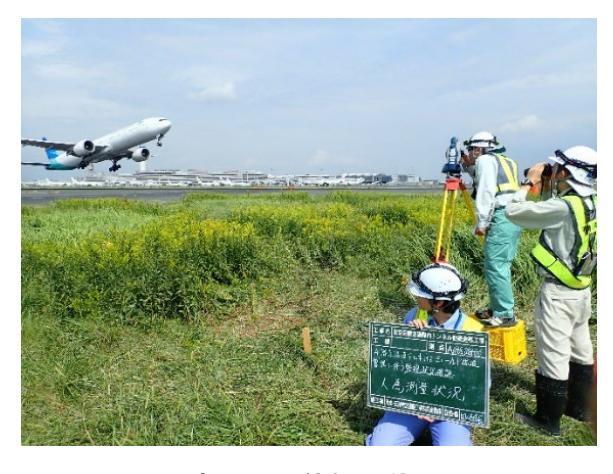
写真-3 動態観測状況

A 滑走路の影響範囲内では,24 時間体制でシール ド掘進を実施した. 写真-3 に示す路面の動態観測 (ノンプリズムトータルステーションによる水準測 量)では,夜間においても比較的観測が容易で計測 精度の確保できる点(滑走路灯など)を選定して実施 した. 図-15 に示すとおり,シールドの通過に伴い 沈下が発生したものの,最大沈下量は 11 mmと一次 管理値の 12 mm(二次元弾性 FEM 解析による推定値) を下回った.また,写真-4~6 に示すように高感度 望遠カメラによる路面の監視や中央制御室におけ る掘進データの監視を実施したところ,路面の変状 や掘進データの異常などは確認されなかった.

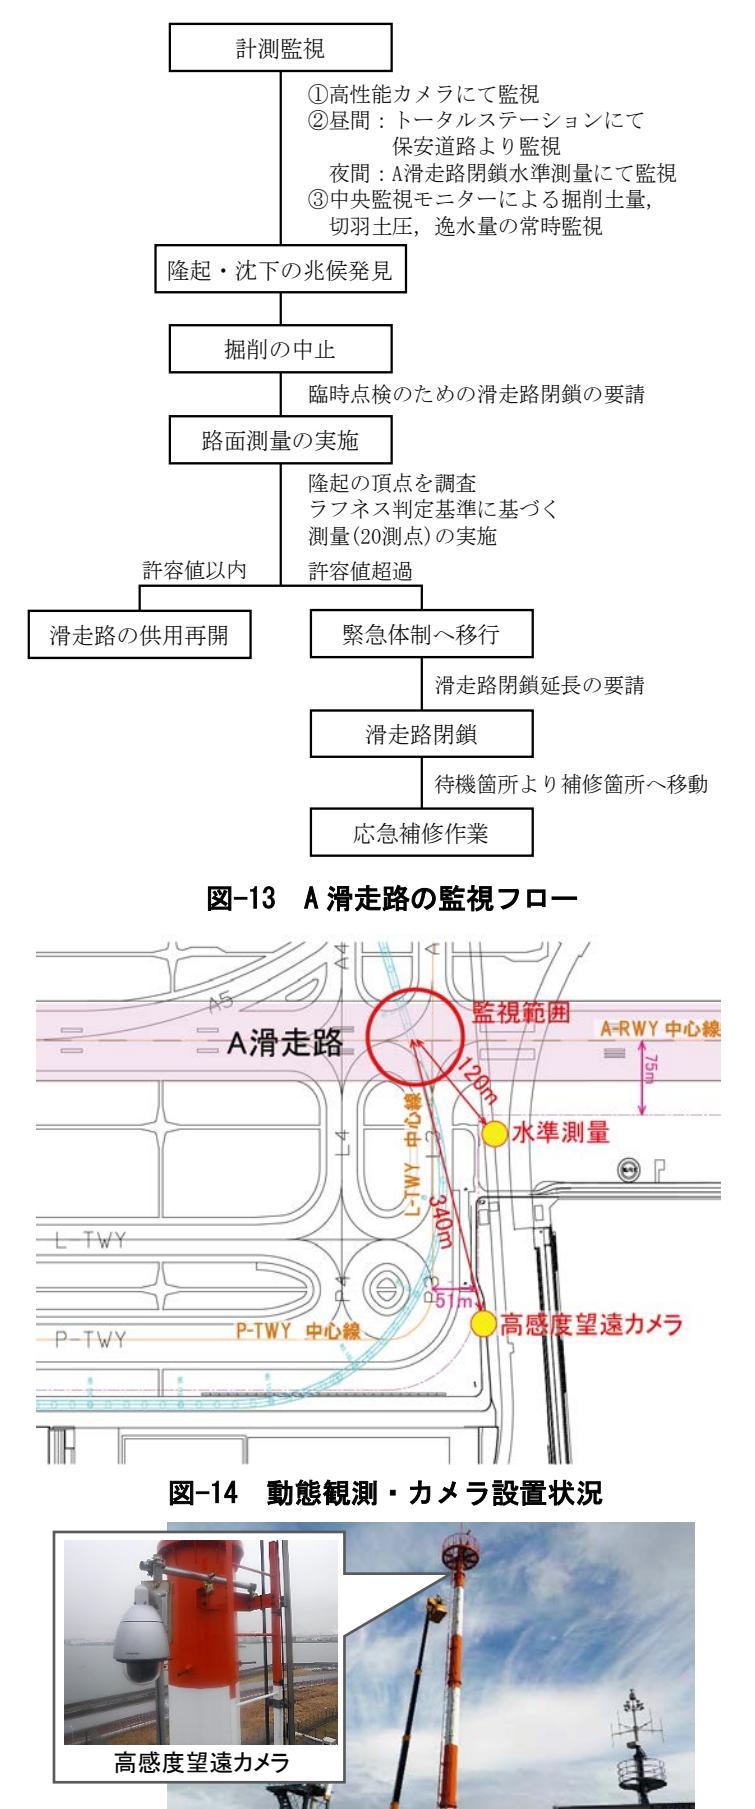
写真-2 高感度望遠カメラ

A 滑走路直下におけるシールドの掘削対象地盤は軟弱な沖積粘 性土層(Ac2層)であり(図-3),土被りは約24mである.計測監視 方法は,①高感度望遠カメラによる路面の監視(図-14,写真

-2), ②ノンプリズムトータルステーションによる 動態観測(図-14), ③中央制御室における掘進データ 監視の3つの方法を採用した.図-13に用いた計測 監視フローを示す.

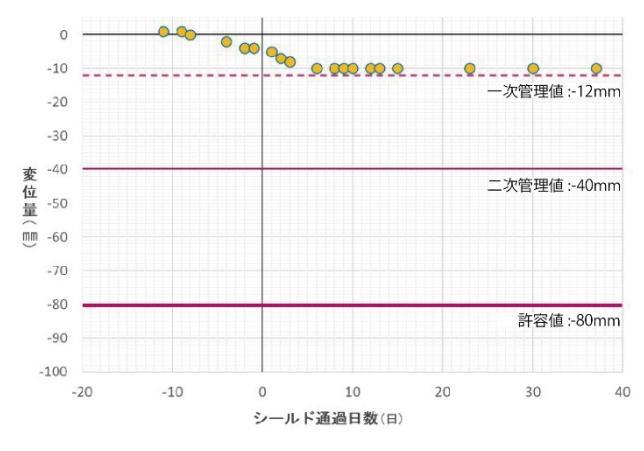
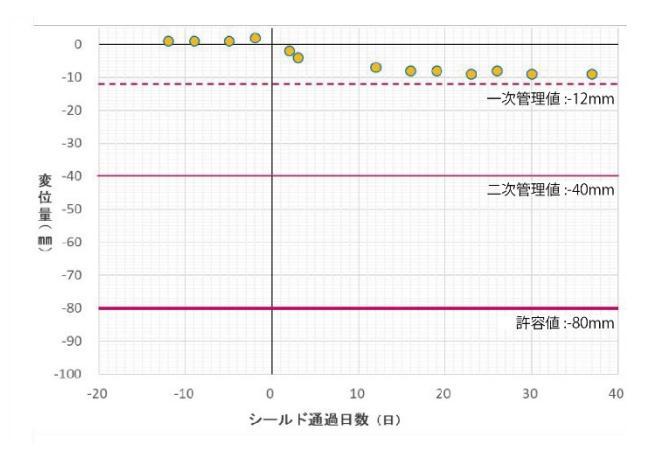
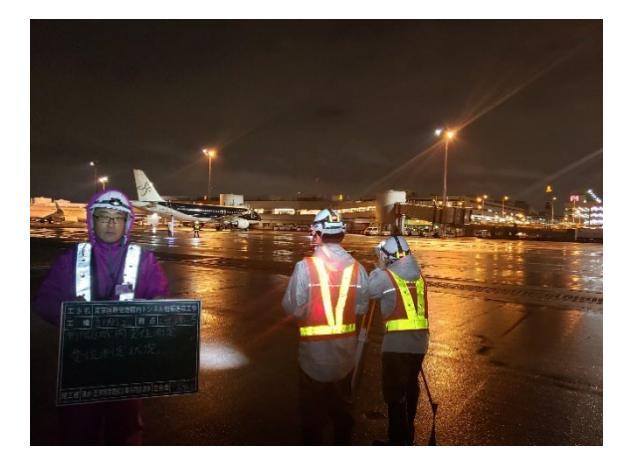
写真-8 にエプロンの水準測量状況を示す.また, G 誘導路(図-10 中の GT005), エプロン(図-2 中の No.51), H 誘導路(図-11 中の Ht003)における水準測 量結果をそれぞれ図-16~18 に示す.

るもののシールド通過に伴う沈下は通過後 3~20 日程 度以内に収まり,沈下量は一次管理値以内(9~11 mm)と なっている.当該計測箇所以外でも同様の結果を示し ており,制限区域内において適切な掘進管理による施 工が実施できたと考えられる.

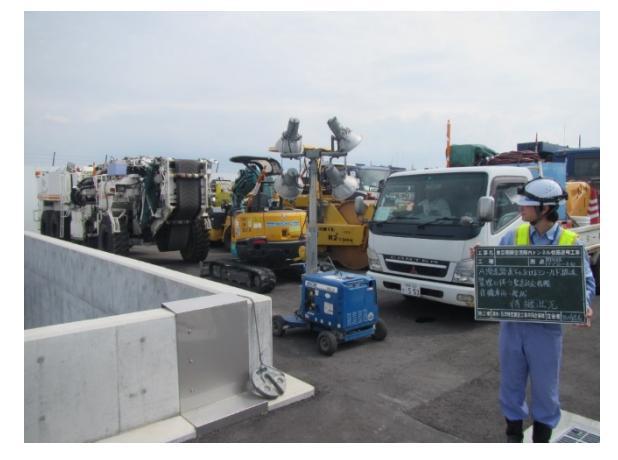
写真-7 応急補修班待機状況

なお, A 滑走路影響範囲の施工中には, 写真-7 に

示すように国際線アプローチ側のヤード内に緊急資 機材を確保し,応急補修班を待機させて,応急補修 要請があれば速やかに出動できる体制を整えた.

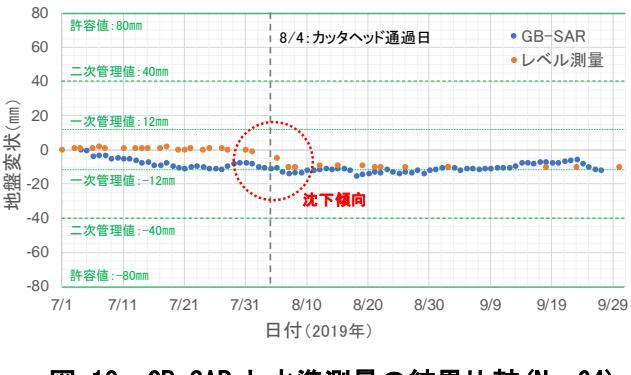
図-19 GB-SAR と水準測量の結果比較(No. 64)

また,図-2における測点 No.64 での GB-SAR による計 測と水準測量の比較を図-19に示す.測点 No.64 では, GB-SAR によりシールド掘進に伴う地表面の沈下傾向 を捉えることができた.しかし,それ以外の測点では, 航空機や植生,周辺建物などの影響を受けて,人為測量 と同等のミリ単位の精度を求めることが困難な場合が 多かった.前述のとおり,電磁波の入射角が小さいこと が計測精度低下の主原因と考えられる.
