GFRP製防風柵の接着接合部の疲労耐久性評価

EVALUATION FOR FATIGUE DURABILITY OF ADHESIVELY BONDED JOINTS IN A GFRP WINDBREAK FENCE

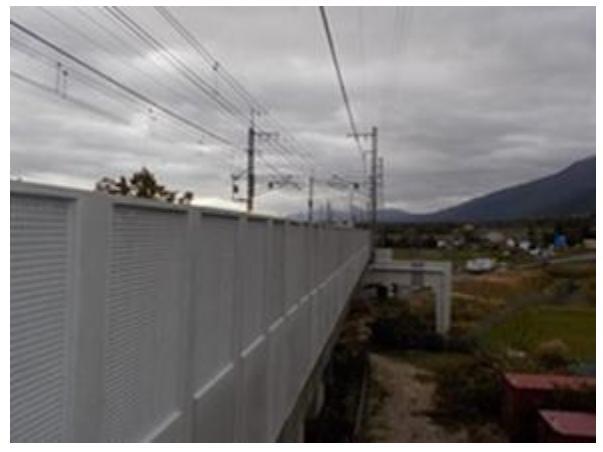
図-1 防風柵の設置状況

鉄道会社では、列車の走行安全性を確保するために、 風速が定められた値に達した場合には、列車の徐行や停 止等の運転規制を実施している.しかし、強風が頻繁に 発生するような地域では、強風による運転規制が多く発 生し、鉄道の安定輸送に影響を及ぼしている.そのため、 強風による運転規制を緩和することを目的に、防風柵の 整備を進めている¹⁾.防風柵には、有孔板を折り曲げた ものが用いられたが、近年は、軽量で施工性に優れるガ ラス繊維強化プラスチック製の防風柵(以下、GFRP製防 風柵)が多く用いられる³.図-1にGFRP製防風柵の設置状 況を示す.

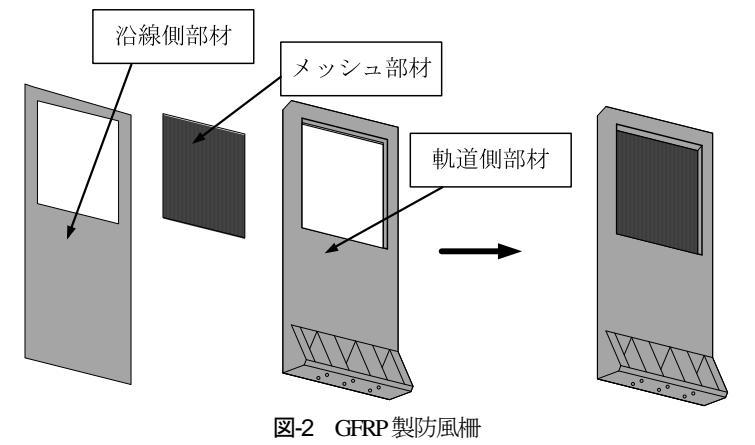
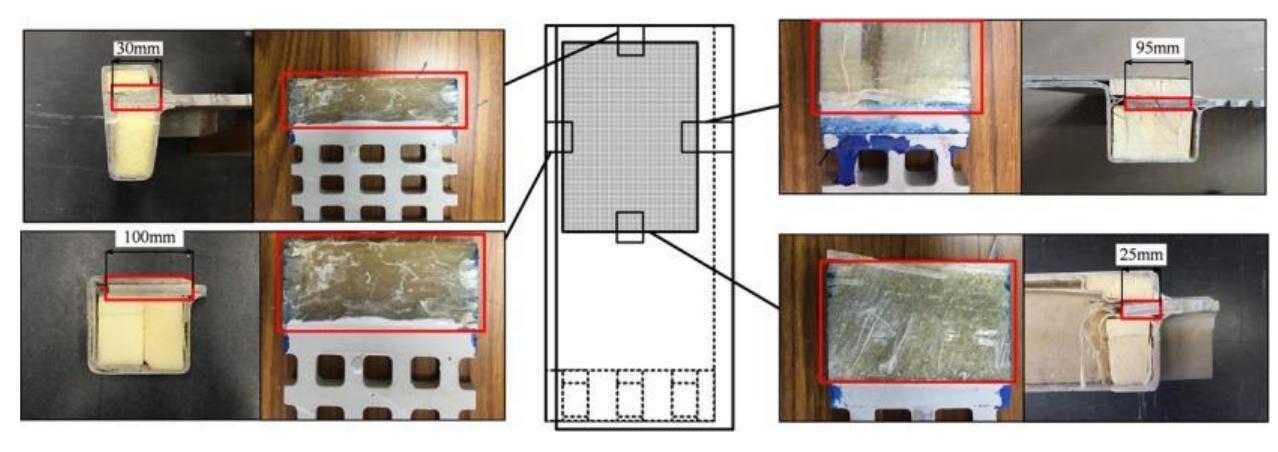
図-3 メッシュ部材の接着接合状況

図-3に実際に設置されていた防風柵の接着接合部の切 断面と接着状況を示す.浸透性の高い罫書き用インクを 試験体に塗り接着状態を確認した.接着接合部にはイン クが浸透していないため,接着不良は見られなかった. **図-3**より,メッシュ部下側の接着接合部の接着幅が最も 狭かった.

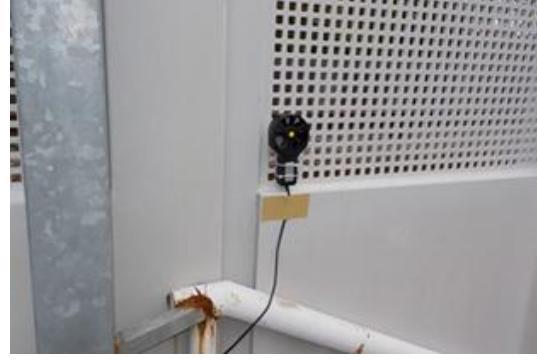
図-5 風速計設置状況

風速を測定するためひずみゲージを貼り付けた防風柵 から約20m離れた場所に風速計を取り付けた.風速計は AM-4207SDを使用した.風速計は図-5に示すようにメッ シュ部に固定して取り付けた.用いた風速計では1秒間 の平均風速が記録される.ただし,電池での利用のため, 各計測期間に対して,列車の通過に対する風速の計測に のみ利用した.

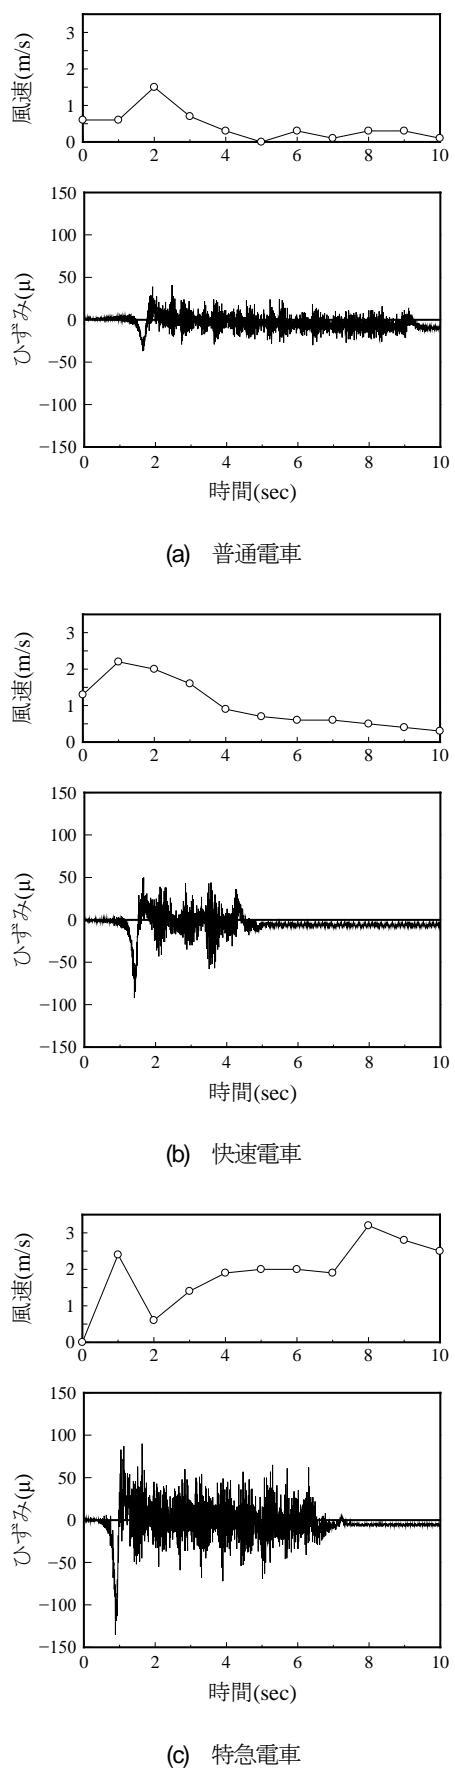
図-6 電車通過時のひずみ波形と風速(CH4)

ひずみ計測を行った路線では普通電車,快速電車,特 急電車が運行されている.各電車は通過時の速度,車両 数,車両形状が異なる.そこで計測結果より各電車が下 り線を通過した際に生じるひずみ範囲の比較を行う.接 着幅が最も狭いメッシュ部下端のCH4に着目し,図-6に 電車通過時に防風柵に生じるひずみと計測した風速を示 す.ひずみ計測位置と風速計計測位置は20m離れている ため,風速が大きくなった時間とひずみが計測された時 間を合わせて示している.この図より,電車が防風柵位 置にさしかかった時,大きなひずみが現れることがわか る.電車が防風柵前を通過している時は正負交番する様

なひずみ波形を示した.各電車が通過した際の波形の特 徴は全電車において同様であった.また普通電車通過時 より特急電車通過時の方が風速は大きい結果となった. 図-7に各電車によって生じたひずみ範囲1µの頻度分布を 示す.本研究ではレインフロー法を用いて,ひずみ範囲 を求めた.頻度分布の総サイクル数と最大ひずみ範囲成 分を表-1にまとめた.図-7より普通電車に比べ特急電車 の方が高いひずみ範囲成分の頻度が多いことが確認でき る.表-1より特急電車が通過した際に最大ひずみ範囲成 分が最も高い結果になった.総サイクル数は普通電車と 特急電車がほぼ同様になった.

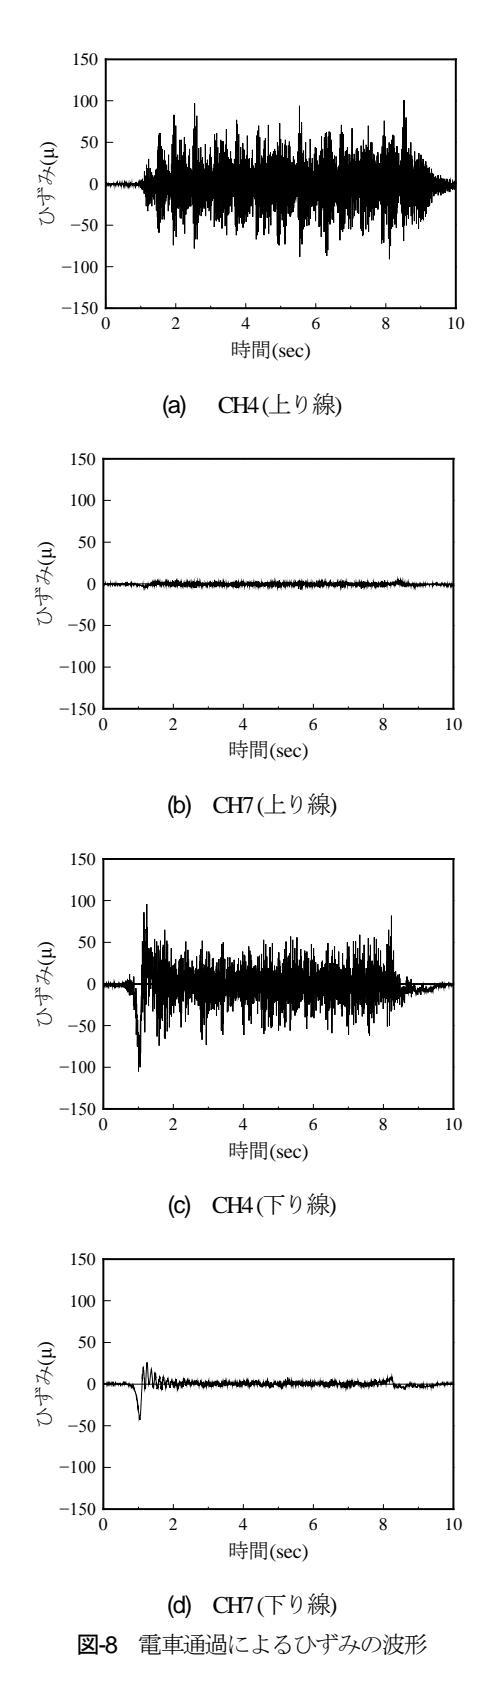
防風柵に最も影響を及ぼしている特急電車が上り線と 下り線を通過した際のひずみ範囲を用いて上下線の違い が防風柵に及ぼす影響を確認する.接着接合部近傍のメ ッシュ部のCH4と防風柵固定部近傍のCH7に着目し、図-8に特急電車が防風柵を通過した際の波形を示す.

計測結果より上り線と下り線を電車が通過する際,ひ ずみ波形が異なることがわかる.下り線では電車が防風 柵の位置にさしかかった時,大きなひずみが現れるのに 対し,上り線では徐々にひずみが大きくなっている.上 り線を電車が通過する際,防風柵固定部近傍のCH7には あまりひずみが現れないことがわかった.この特徴は他 の電車が上り線と下り線を通過した際も同様であった. 下り線を特急電車が通過した際のCH4とCH7の頻度分布 を図-9に示す.この図よりCH4のメッシュ部の方がCH7 の防風柵固定部近傍よりも高いひずみ範囲の頻度が多い

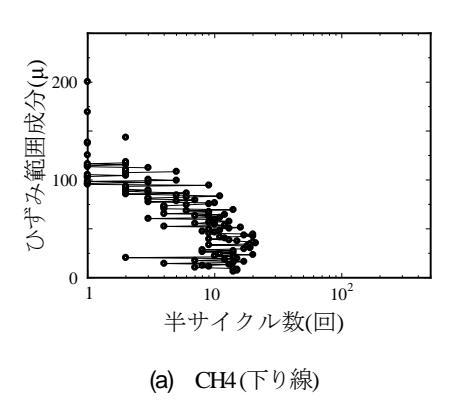
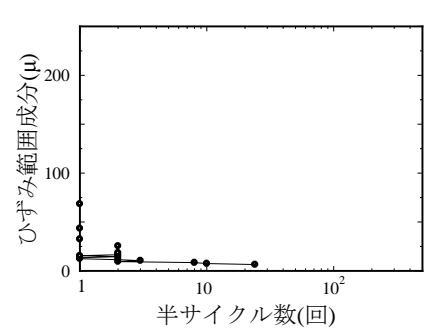
(b) CH7(下り線) 図-9 頻度分布

ことが確認できる.

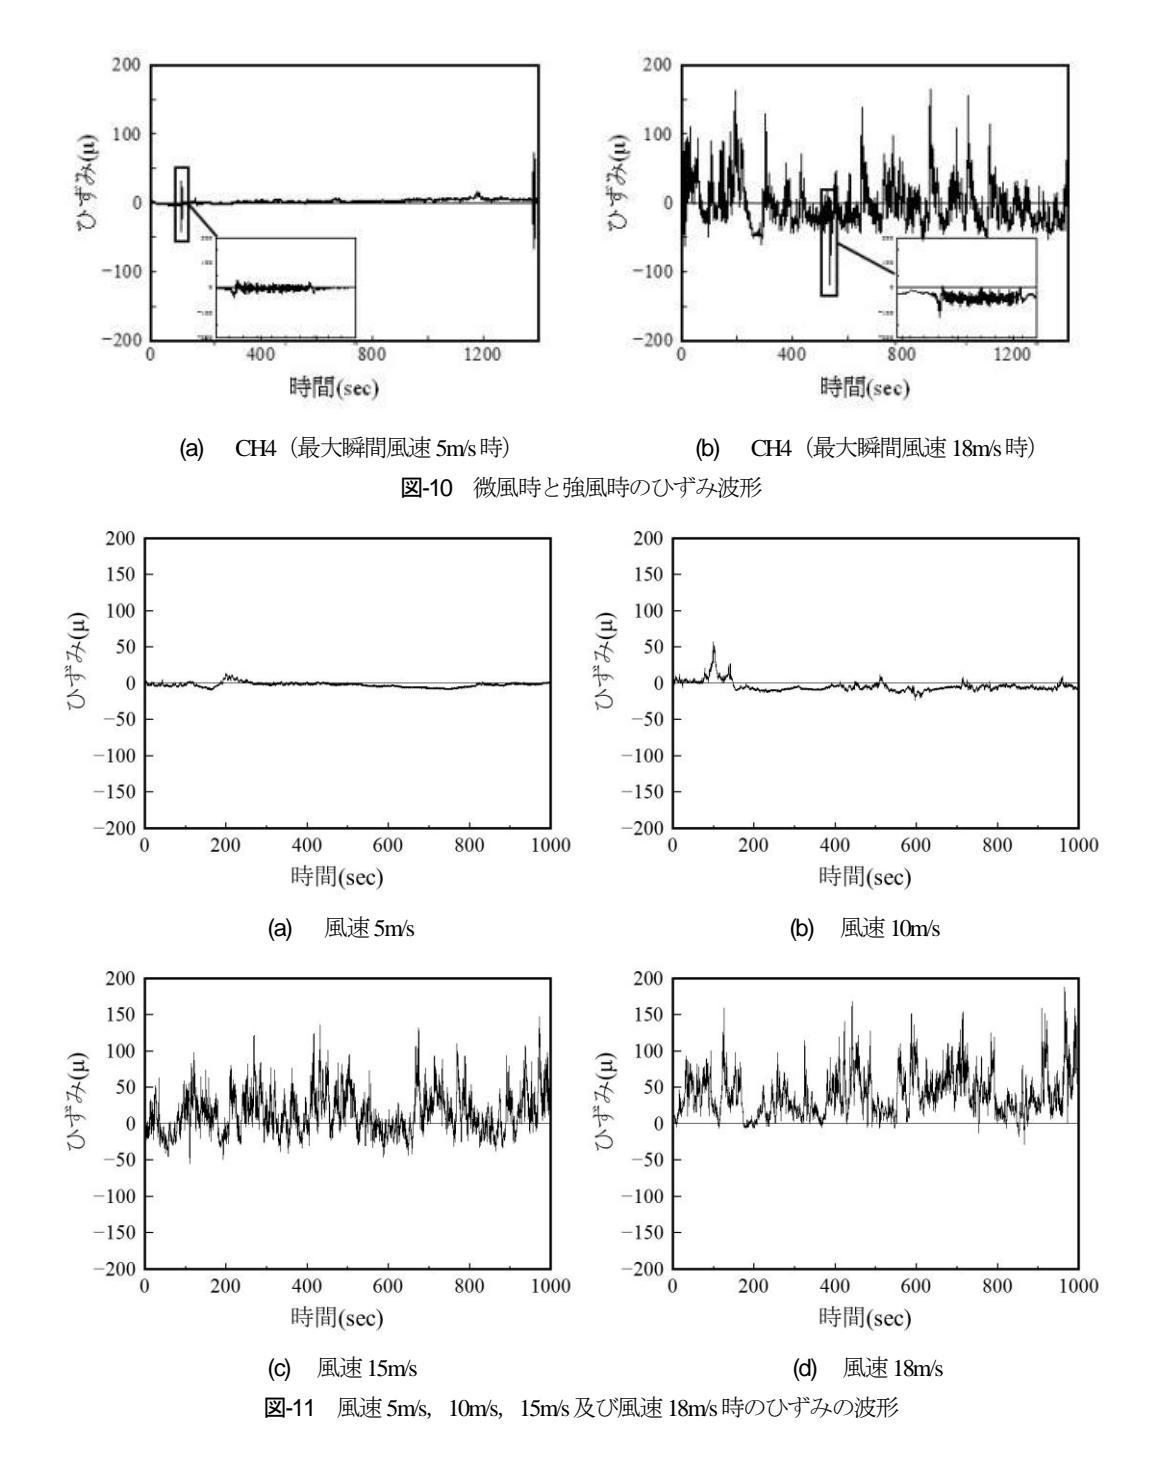
微風時と強風時のひずみ波形を示す.波形の拡大図は電車通過時の波形である.図-10の北小松の風速観測所で 観測された最大風速18m/sの際のひずみ波形では,電車 の通過によって生じるひずみ波形を拡大しないと確認で きない程に大きいひずみが何度も生じていた.この時, 最大瞬間風速18m/s以上の風が2時間にわたり,発生して いた.

図-11は北小松の風速観測所で観測された最大瞬間風 速5m/s, 10m/s, 15m/sおよび18m/s時のCH4のひずみの波 形を示す.図-11のひずみ波形は電車の通過がない時間 帯の波形である.風速5m/sの時のひずみ波形から非常に 小さなひずみしか発生していない事がわかる.接着接合

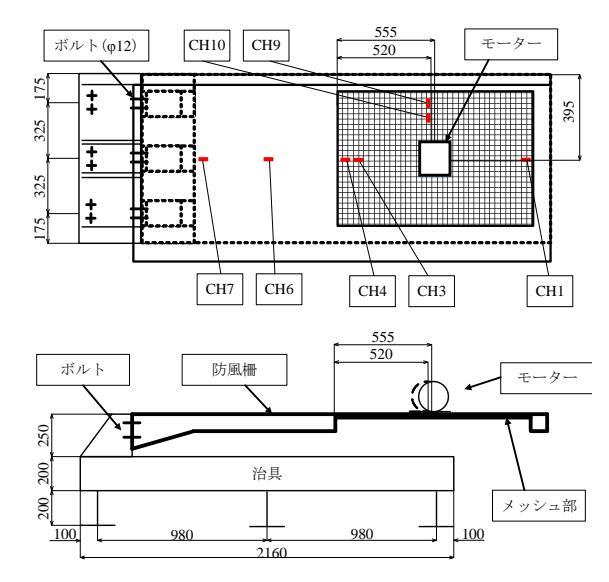
図-12 実物試験体のひずみゲージ位置

与える板曲げ振動疲労試験機⁷を用いた、偏心おもりを 有するモーターをメッシュ部中心付近に設置した. ひず みゲージの貼り付け位置およびCH番号を図-12に示す. ひずみゲージは、3章で用いたものと同じゲージであり、 CH番号も3章と合わせている.ただし、メッシュ部中心 にモーターを設置するため、中心部のひずみゲージを貼 り付けていない. 図-13に試験状況を示す. 防風柵下部 のボルト孔位置で試験体を治具に固定した. ボルトの取 り付け位置は実際に設置されている防風柵と同様である.

モーターは図-12 に示すようにメッシュ部下端から 555mm の箇所に設置した. 接着接合部近傍の CH4 に着 目し、そのひずみ範囲を約 600u となる様に設定し疲労 試験を開始した. この値は、実測値の最大の 1.5 倍であ る. 応力比 R は-1 とした. 繰り返し回数が 1000 万回に 達した場合 CH4 のひずみ範囲を約 150µ ずつ上昇させて 疲労試験を続けた. CH4 のひずみ範囲が 600µ, 750µ お よび 900μ ではひずみ範囲に変化は現れず、はく離やひ

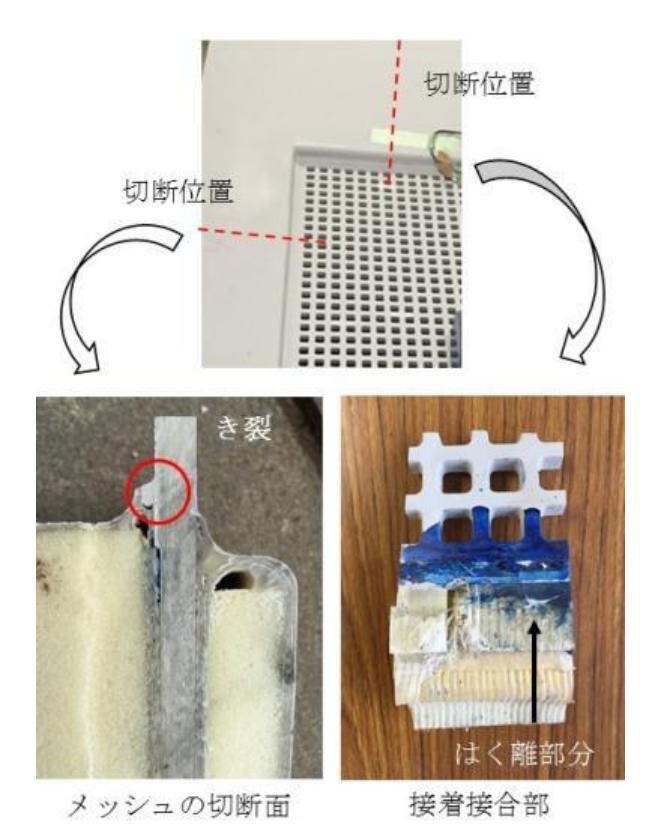
図-14 試験体AのCH9近傍の接着接合部の損傷状態

び割れ等が発生しなかった. CH4 のひずみ範囲が 1050μ の際,約 500 万回を過ぎたあたりで CH9 のひずみ範囲 が上昇した.防風柵を確認したところ,CH9 付近の横 側の接着接合部が損傷していた.損傷箇所を切断し,浸 透性の高い罫書き用インクを試験体に塗り損傷状態を確 認した.損傷状態を図-14 に示す.接着接合部にインク が浸透していることから接着接合部ではく離が生じてい ることがわかった.またメッシュ部にもき裂が生じてい た.ただし,図-14 の一般部の損傷と接着接合部のはく 離及びメッシュ部のき裂の内,どの損傷が最初に生じた かは不明である.

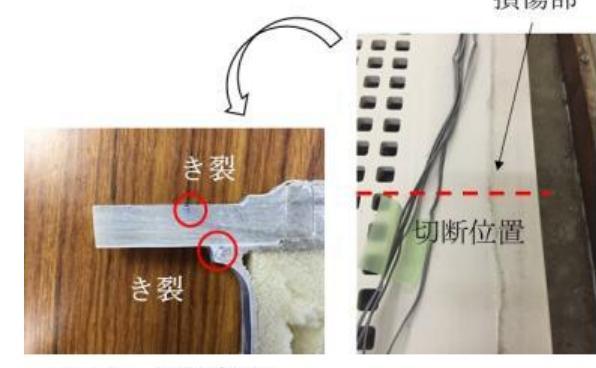
(b) CH4側のメッシュ部下端図-15 試験体Bの損傷状態

試験体 B では CH4 と CH9 のひずみ範囲の比を変化さ せるために, 偏心モーターの位置を接着接合部下端から 520mmの位置に変更している。接着接合部近傍の CH4 に着目し、そのひずみ範囲を約 600µ となる様に設定し 疲労試験を開始した. 1000 万回繰り返しひずみを与え てもはく離が生じなかったので CH4 のひずみ範囲を約 1250µ まで上昇させて再度疲労試験を実施した.約320 万回を超えたあたりで CH9,約 380 万回を超えたあたり で CH3 のひずみ範囲が上昇していることが確認できた. GFRP 製防風柵の状態を確認したところ、CH4 の接着接 合部下端の角部にき裂と CH9 の接着接合部横側に損傷 が見られた、それぞれの損傷状態を図-15 に示す、図-15 に示すように、CH4 側のメッシュ部下端の接着接合部 の箇所では、接着部の疲労はく離がみられた. またメッ シュ部横側にはき裂が生じていたが、き裂はシール部分 までしか進展していなかった. ただし罫書きインクが浸 透している部分は未接着の箇所である. 図-15 に示すよ うに、CH9 側では、接着接合部の損傷とき裂に加え、 メッシュ部にもき裂が生じていた. 図より, 接着接合部 のき裂は表面のシール部分であり、ウレタン側の接着接

合部は健全であった.メッシュ部のき裂は、複数個所発 生していた.

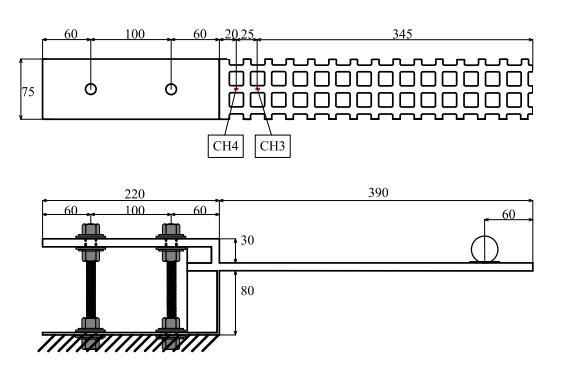
図-16 ゲージ貼り付け位置とゲージ番号

小型試験片は実際に使用されていた防風柵の接着接合 部分を切り出して製作した.図-16にゲージ貼り付け位 置とゲージ番号を示す.ひずみゲージの貼り付け位置お よびCH番号は大型試験体の疲労試験と同様である.疲 労試験にはユニットタイプスピードコントロールモータ

ーM206-001に偏心おもりを取り付けて製作した装置を用いた. 試験状況とモーターを図-17に示す. モーターは図-16に示すようにメッシュ部先端から60mmの箇所に設置した.

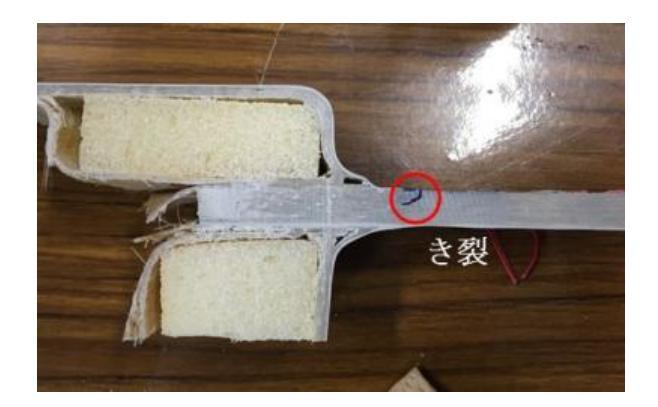
図-18 小型試験片Aのメッシュ部の疲労き裂

小型試験片Aは防風柵のメッシュ部下端の箇所を切断 して製作した.接着接合部近傍のCH4に着目し,そのひ ずみ範囲を約750µとなる様に設定し疲労試験を開始した. 繰り返し回数が1000万回に達してもひずみ範囲に変動が 見られず,はく離が生じなかったのでCH4のひずみ範囲 を1150µに上昇させて再度疲労試験を行った.繰り返し 回数5000回を超えたあたりでひずみ範囲が低下した.試 験片を確認したところ,接着接合部ではなくメッシュ部 に疲労き裂が発生していた.損傷状態を図-18に示す. 図-18に示すように,き裂が発生している範囲に青のイ ンクが浸透しており,疲労き裂は曲げの中立軸に向かう に従ってき裂の進展方向が水平方向に変化していた.

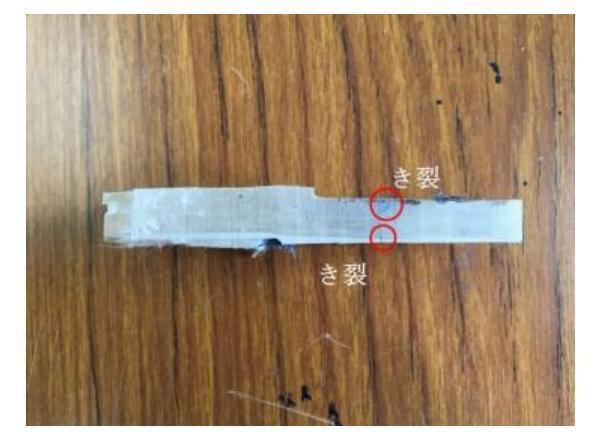
図-19 小型試験片Bのメッシュ部の疲労き裂

やひび割れ等が発生しなかった.その後CH9のひずみ範囲を上昇させて疲労試験を行った.CH9のひずみ範囲が 600µの際,繰り返し回数が約14万回を超えたあたりでひ ずみ範囲が上昇していることが確認できた.試験片を確認したところ,図-19に示すように,小型試験片Bでもメ ッシュ部から疲労き裂が生じていた.この試験片ではメ ッシュ部の上下から疲労き裂が発生し,長い方のき裂は, 試験片Aと同様に中立軸に向かうにつれて曲がっていた.
