座屈損傷を受けた円形鋼製橋脚の炭素繊維 シート巻立てによる補修に関する実験的検討

本研究は、地震により座屈損傷を受けた円形鋼製橋脚の効率的な応急復旧を目的として、炭素繊維シー ト巻立てによる補修効果を縮小模型を用いて、実験的に検討したものである. 試験体の径厚比パラメータ および細長比パラメータは道路橋示方書の適用範囲で作製した. 試験体は、無補強のケースに加え、予め 7層の炭素繊維シートを巻き立てた補強、座屈損傷後に7層の炭素繊維シートを巻き立てた補修の3ケース を用意した. 鉛直荷重を一定として、水平方向に漸増繰り返し荷重を載荷して、水平耐力、エネルギー吸 収率を比較した. その結果、損傷前の補強では、無補強に対して、水平耐力の増加は小さいが、エネルギ ー吸収率は約2割増加することが分かった. 損傷後の補修では、炭素繊維シート巻立てにより、水平耐力、 エネルギー吸収率の向上は見られなかったものの、損傷前と同程度まで水平耐力が回復することが確かめ られた.

EXPERIMENTAL STUDY ON REHABILITATION OF BUCKLED CIRCULAR STEEL BRIDGE PIER BY EXTERNALLY BONDED CARBON FIBER SHEETS

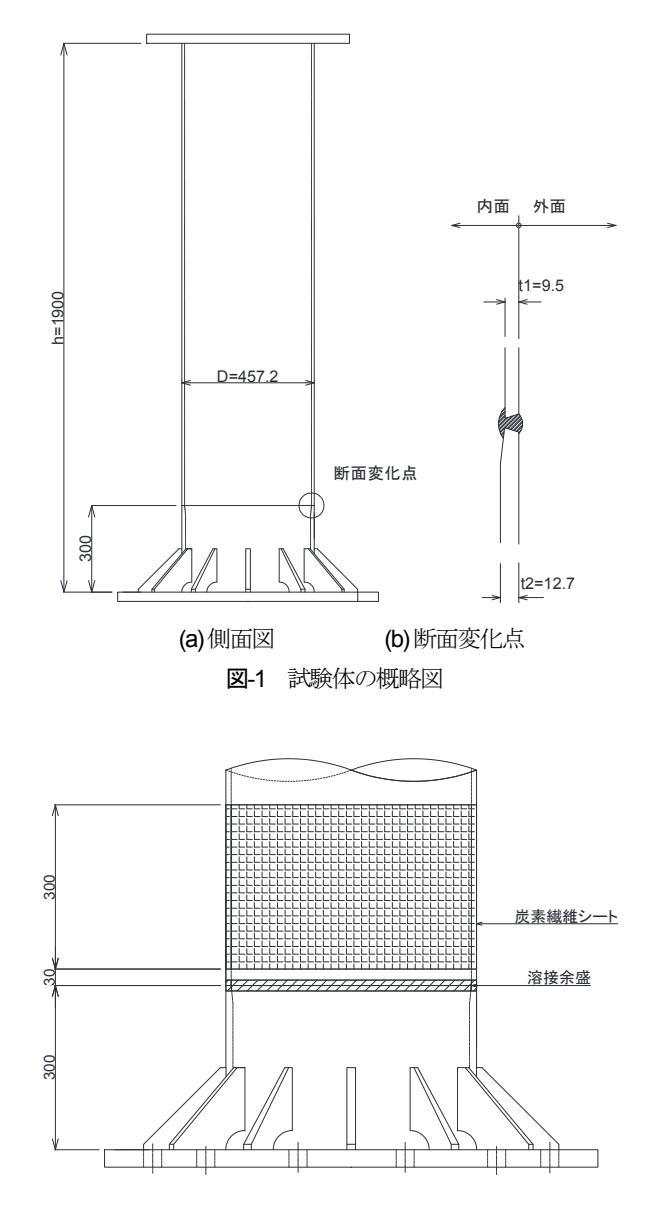
図-2 炭素繊維シートの巻立て範囲

本検討に用いた炭素繊維シートは、すべて、破断ひず みの大きい高強度タイプ(繊維重量 300g/mm²,引張強 度 3.4kN/mm²,弾性係数 245kN/mm²)である.炭素繊維 シートの配置と積層数は、既往の研究³³および FEM 解 析による事前検討を参考に、補修・補強ともに基部から の高さ 300~600mm の 300mm の範囲で、周方向に 7 層 とした.

実験に用いた試験体は図-1 に示すように、高さ *h*=1900mm,外径 *D*=457.2mmの中空円形断面である.試 験体の基部から 150mm までの位置には、基部の座屈を 防止する目的で板厚 16mmの補剛リブ(12本)が溶接 接合されている.また、補剛材付近から破壊が先行しな いように、基部から 300mmの位置で板厚 *t*=12.7mmから *t*=9.5mm に断面変化させている.試験体は、底盤および 載荷ブロック治具に接合するために、上下に板厚 32mm の鋼板を溶接接合した.試験体表面は、ジングリッチペ イントが塗布された状態である.試験体の寸法は既往の 研究³を参考に、実験環境で試験可能な最大寸法を採用 した.試験体の径厚比パラメータ *Rt* および細長比パラ メータはれば、式(1)、(2)に示すように、道路橋示方書¹⁰ の適用範囲内になるように設計した.

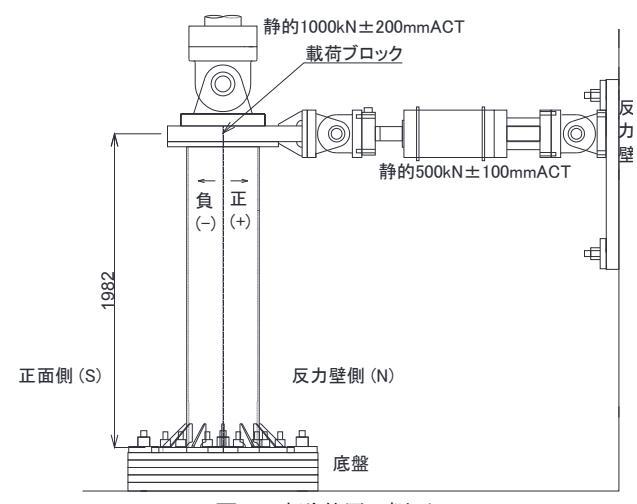
図-3 実験装置の概要

図-3,図-4 に、漸増正負交番載荷に用いる実験装置の 概要、セットアップ状況をそれぞれ示す.実験には、鉛 直ジャッキ(ストローク±200mm、静的容量±1000kN) および水平ジャッキ(ストローク±100mm、静的容量± 500kN)を用いた.上部工重量を想定した一定鉛直荷重 Pを載荷後、変位制御により水平荷重を載荷させている. 水平荷重の載荷位置は、試験体天端に設置された載荷ブ ロックの板厚中心とし、その位置は試験体の基部から 1982mmの高さである.

想定して、前述したように降伏軸力の 10% (491.3kN) とした.降伏水平変位 δ_{y} は、断面変化位置が降伏する 時の載荷点の水平変位であり、その値は 10mm である. 載荷実験では、この降伏水平変位 δ_{y} を基準とし、実験 装置の最大ストロークを考慮して、 $\pm 9\delta_{y}$ (± 90 mm) ま でとした.実験では、図-3 に併記したように、水平ジ ャッキを引き込む方向を正方向 (+)、押し出す方向を 負方向 (-) としている.載荷速度は、載荷ステップに 応じて、 $\pm 0.5\delta_{y} \sim \pm 1\delta_{y}$ の範囲で 0.2mm/sec、 $\pm 2\delta_{y} \sim \pm 9\delta_{y}$ の範 囲で 0.5mm/sec とした.図-5 に、載荷プログラムを示す.

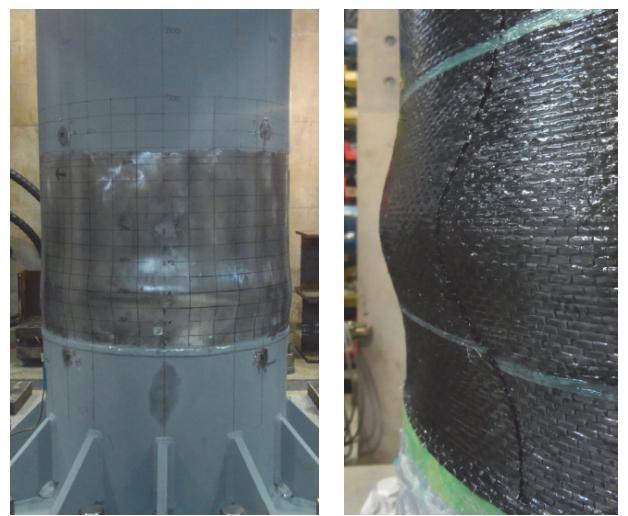
(a) 補修前の残留変位(±66),載荷後) (b) 補修後の状況 図-7 一次載荷により座屈損傷を受けた試験体の補修状況

図-7に、一次載荷により座屈損傷を受けた試験体の補 修状況を示す.図-7(a)に示すように、補修前には、残 留変位が発生した.このような残留変位が生じた試験体 の表面に密着させて、炭素繊維シートを巻き立てた.図 -7(b)に示した補修後の状況より、炭素繊維シートには、 残留変形に対してしわ等は生じていないことがわかる.

で低下し、座屈が目視で確認できる状態を補修時の損傷 と定義した.本検討では、±65,載荷終了時点で水平耐 力がピーク時の95%程度まで低下し、座屈が目視で確認 できたため、これを補修時の損傷とした.一次載荷(± 65,)の終了後、水平ジャッキの水平力を除荷してゼロ としたが、自重を想定した鉛直荷重Pは作用させた状態 で、炭素繊維シート巻立て(7層)による補修を行った. 補修の手順は、前項で述べた方法と同様である.

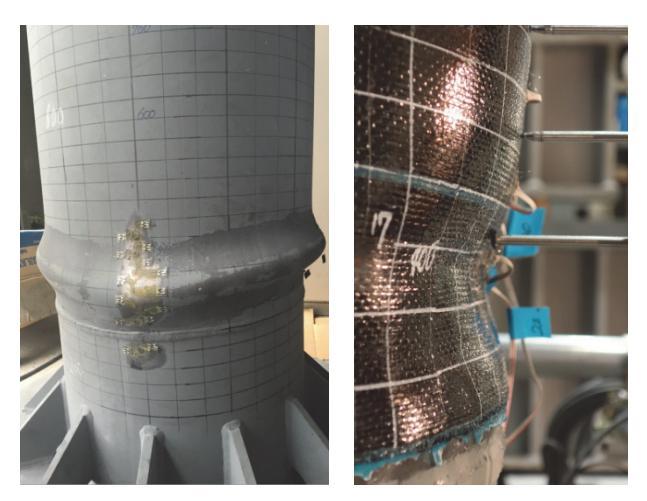
(a) 無補強 図-8 載荷後の損傷の状況

図-8 (a)に,無補強試験体の正負交番載荷後の状況を示す.無補強では,-66,時点で,基部から400mmの位置に,載荷軸方向に対して外側にはらみだす提灯座屈の形成が確認された.その後の載荷により座屈変形はさらに進行し,載荷軸直角方向にも座屈が進展した.載荷軸 方向の座屈は基部から400mmの位置に発生したが,載荷軸直角方向の座屈は基部から350mmの位置に発生したが,載荷軸直角方向の座屈は基部から350mmの位置に発生した.載荷終了後には試験体は大きく傾き,残留した面外方向変位は円周の面外方向に一様に約40mm発生した.

図-8 (b)に、炭素繊維シート巻立てによる補強を行った試験体の損傷の状況を示す.載荷開始から+3δ,の範囲では座屈は発生せず、炭素繊維シートにも変化は見られなかった.-3δ,の載荷途中に、載荷軸直角方向で樹脂が割れる音が確認された.その後も漸増載荷を続けると徐々に複数箇所から同様の音が発生したが、炭素繊維シートの変化は、目視では確認されなかった.+9δ,で大き

図-8 および**図-9** に,実験後の試験体の損傷状況をそれぞれ示す.

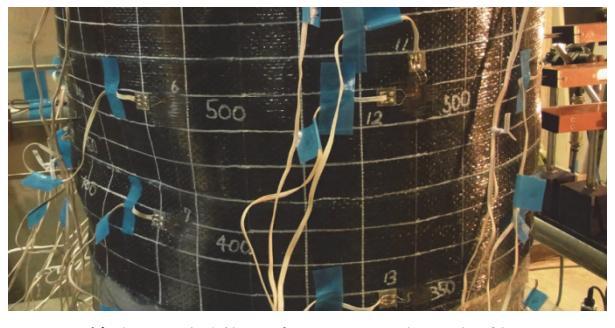
図-9 補強した試験体のダイヤモンド座屈(4波)の状況

な音とともに基部から 400mm の位置に周方向の割れが 発生した.この時,表面から 3~4 層の炭素繊維シート が周方向に割れたが,鋼材に近い層には割れは発生して いなかった.同時に,試験体の曲げ引張が生じる側で内 側に入り込む変形が生じた.補強の試験体については, ±9.5δ,まで載荷を行った.±9.5δ,の載荷では,内側に入り 込む方向の変形はさらに進展し,載荷終了後の損傷の状 況は,図-9のような4波のダイヤモンド座屈が形成され た.

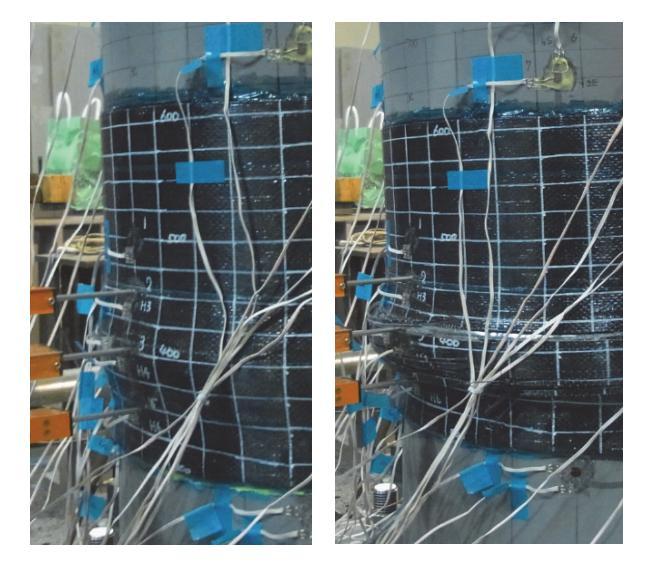
(a) -1*δ*,の載荷時
(b) -7*δ*,の載荷時
図-10 補修後の載荷中の状況

図-10 に、炭素繊維シート巻立てによる補修を行った 試験体の載荷終了後の損傷状況を示す.無補強の状態で ±66,まで一次載荷を行った結果、基部から 400mm の位 置に提灯座屈が形成された、損傷の状況は、無補強の場 合と同様であった.この時、試験体頭頂部の残留水平変 位は-35.2mm であった.補修後の載荷では、+16,載荷途 中で樹脂が割れる音が発生し、+26,で、炭素繊維シート 中のガラス繊維の部分が破損した.ガラス繊維は、含浸 接着樹脂の含浸を確認するために設置された一方向材で

あり、炭素繊維に比べて弾性率、強度が小さいため、先行して破壊したものと判断された.+3δ,で、正面側において基部から 410mm の位置で周方向に割れが発生し、+5δ,で、基部から 370mm の位置で長さ 200mm にわたって周方向の割れが発生した.その後も周方向の割れや部分的なはく離が徐々に進展し、-7δ,で、正面側の座屈部の炭素繊維シートが全てはく離した(図-10 (b)).この時、炭素繊維シートは、プライマーとの界面ではく離し、鋼材の表面が目視で確認できた.+8δ,で、基部からの高さ 375~450mm の範囲の炭素繊維シートがほぼ全て破壊され、その後の挙動は、無補強の実験時と同様となった.

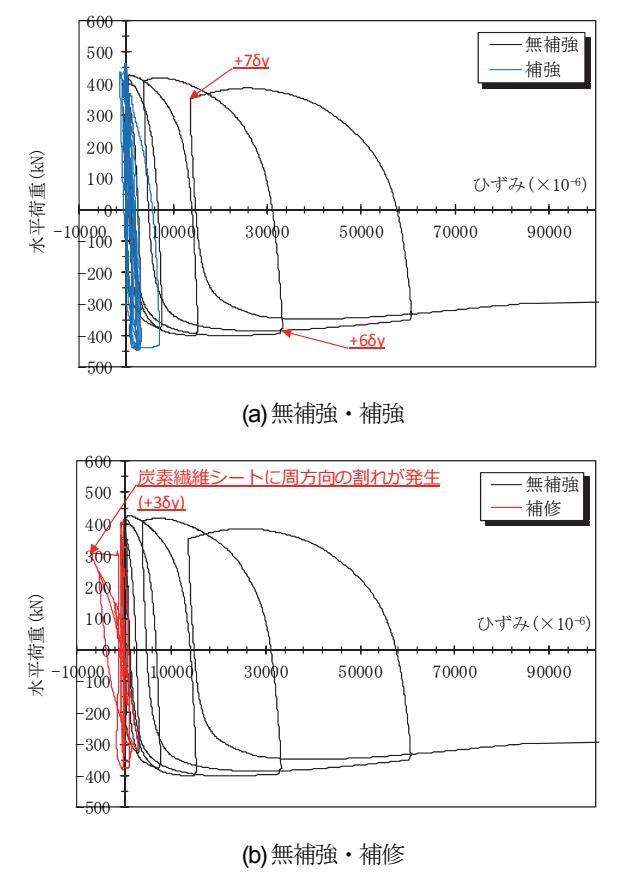
図-11 に、水平荷重とひずみの関係を、試験体ごとに 比較して示す.図-11 (a)は、無補強および補強の試験体 において、載荷軸方向の基部から 400mm の高さ位置に おける周方向ひずみである.基部から 400mm の位置は、 無補強の試験体による座屈変形が最も顕著な位置である が、炭素繊維シート巻立てによって、周方向ひずみが十 分に抑えられていることがわかる.特に、正負交番載荷 の水平変位 δ ,が大きくなった時の拘束効果が顕著であ り、この傾向は、図を略したが、軸方向ひずみに関して

図-11 (b)は、補修の試験体に貼付した載荷軸方向の基部から400mmの高さ位置における周方向ひずみである. 基部から400mmの位置でのひずみは+3δ,で約-7000×10⁶の圧縮ひずみの計測後に、計測不能となっている.前述した通り、+36yでは、基部から410mmの位置で周方向の割れが発生しており、炭素繊維シートの損傷の挙動がひずみゲージの値として表れている.また、ひずみゲージの値から、炭素繊維シートが健全な状態においては、周方向の拘束効果より座屈部のひずみが低減されており、補修効果が確認できた.しかしながら、補修前の一次載荷終了後に、大きな残留変位が生じた負側(-)においては、水平変位が増加すると、圧縮力が炭素繊維シートに働くために、炭素繊維シートにはく離や周方向の割れが生じ、+分にひずみを抑制できないこともわかった.

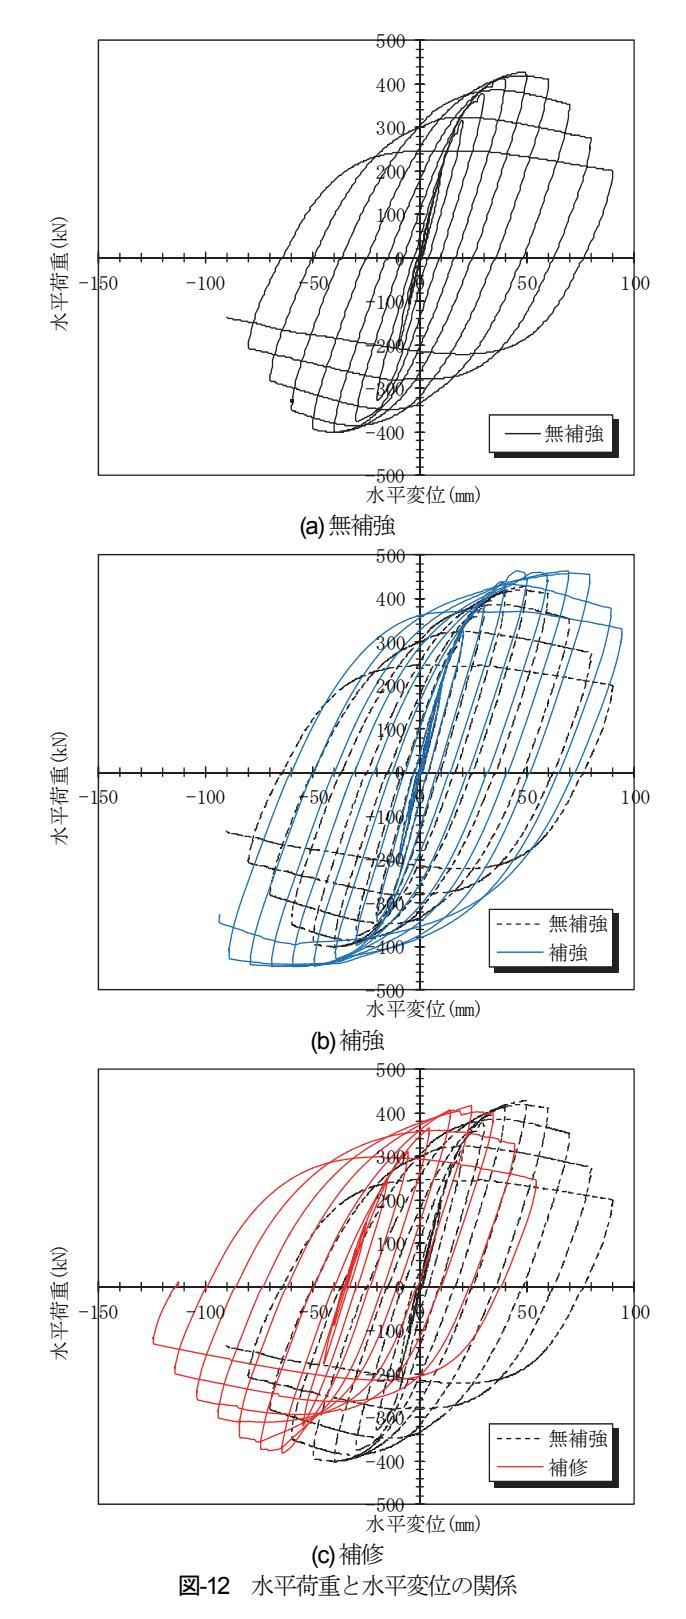
図-13 H/Hyとがるyの関係

図-13 には、水平荷重と水平変位の関係から包絡線を 求め、両軸を無次元化したものを示す.縦軸は降伏水平 荷重 Hで,,横軸は降伏水平変位 &,でそれぞれ除して無 次元化している.各試験体の結果より、曲線で囲まれた 領域をエネルギー吸収率として比較する.

図-12 に,各試験体における水平荷重と水平変位の関係を示す.

図-12 (a)の無補強の試験体の結果より、最大荷重は正 側で 410.95kN (+5δ_y) 、 負側で-392.72kN (-5δ_y) となっ た.また、±6δ_yの正側で 390.3kN、 負側で-350.1kN とな った.ピーク後の崩落線は急激に低下し、+9δ_yでは 195.86kN、-9δ_yでは-136.15kN となり、正側ではピーク荷 重の 47.7%, 負側では 34.7%まで低下した. 無補強の実 験結果より, ピーク後の水平耐力は急激に低下すること がわかった. したがって, 損傷を受けた円形鋼製橋脚の 水平耐力の向上は重要であるといえる.

図-12 (b)の補強の試験体の結果より,最大荷重は正側 で 459.49kN (+7δ,),負側で-441.93kN (-6δ,)となり, 無補強結果と比較すると正側で 11.8%,負側で 12.5%増 加した. ピーク後の耐荷力の低下は 9δ,の載荷ステップ 時点で,正側ではピーク時の 81.9%,負側では 91.7%と なり,正側と比較して負側の最大荷重の低下が緩やかと なったが,いずれも水平耐力が向上することが確かめら れた.以上のことから,炭素繊維シートの補強では,周 方向の拘束効果により座屈変形の進展を抑える効果があ るといえた.

図-12 (c)の補修の試験体の結果より,最大荷重は正側 で 399.43kN (+6δ_y),負側で-372.99kN (-3δ_y)となり, 無補強時の実験結果と同程度の値となった.水平荷重と 変位変位の関係から,±3δ,程度までは,最大荷重は,損 傷を受ける前の状態と同程度に性能が回復するが,炭素 繊維シートのはく離後(±6δ_y以後)は,無補強の状態と 同程度の耐力低下傾向となることがわかる.炭素繊維シ ートには,+0.5δ_y付近で周方向の割れが発生しているが, 水平荷重の低下は見られないことから炭素繊維シートの 割れによる水平荷重への影響は小さく,はく離が支配的 であると考えられる.そのため,炭素繊維シート巻立て による補修では,はく離の防止が重要である.
