# 著しい腐食損傷を生じた鋼 I 桁に対する F R P を用いた補修工法の検討

現在,老朽化した鋼製歩道橋の効率的で合理的な維持管理をしていくことが求められている.FRP 接着 工法は当て板工法に比べて軽量で母材に損傷を与えず,施工後には空気や水を遮蔽し鋼材面が腐食しない メリットもあるため,常に風雨にさらされ続ける歩道橋には適していると考えられる. 本研究では,歩道橋などで用いられる鋼製 I 桁に著しい腐食損傷が生じた場合の FRP 接着工法による補 修効果について検討を行った.著しい腐食損傷として上フランジが腐食により全損した I 形鋼を想定し, 腐食を模擬するために上フランジを切り落とし,そこに炭素繊維シートおよびガラス繊維で成型されたア ングル材を貼付け,曲げ試験により補修効果を確認した.

## REPAIR METHOD USING FRP FOR CORRODED STEEL I-SECTION

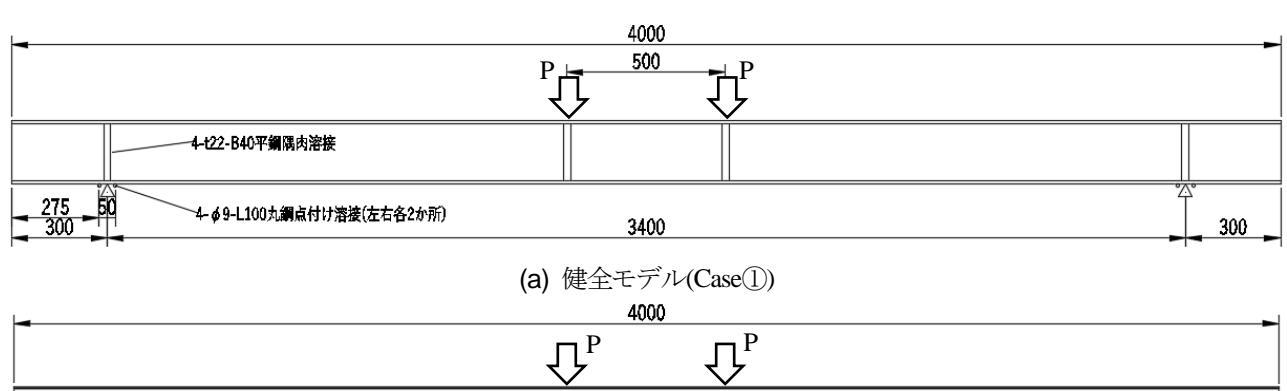
(b) 欠損モデル(Case<sup>2</sup>), ③)図-1 供試体寸法

使用した材料の寸法及び物性を表-1,表-2に供試体図 を図-1,図-2に示す.試験はスパン3,400mm,等曲げ区 間500mmの4点曲げとし,荷重が低下するまで変位制 御での単調載荷とした.載荷は,載荷容量2,000kNの圧 縮試験機により実施する.試験時には鉛直変位および等 曲げ区間中央部のひずみの計測を行った.

試験ケースを表-3 に基づいて説明する. Case①は腐食 損傷のない健全なケース, Case②, ③は上フランジが全 損した腐食モデルである. Case②, Case③では, 先述し た通り, GFRP アングルで上フランジを成形し, 炭素繊 維ストランドシートで補修したケースである. 炭素繊維 シートの積層数は, Case②では上下フランジともに3 層 積層し, Case③では上フランジに7 層, 下フランジに3

層積層した.ここで、炭素繊維ストランドシートの積層 数の決定方法について説明する.上フランジ切断したこ とによって、I形鋼の断面2次モーメントが健全時の29% まで低減する.これを炭素繊維ストランドシートにより 回復させることで補修を行う.Case②では健全時の81%, Case③では健全時の122%まで回復するように積層数を 設定した.また, Case③については GFRP アングルと鋼 材及び炭素繊維ストランドシートとの付着性能を向上さ せるために,高伸度弾性パテ<sup>2)~5)</sup>を GFRP アングルの表 面に塗布している.

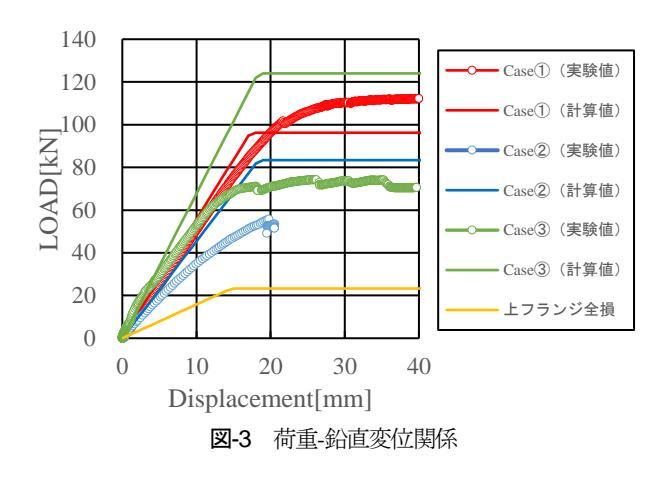
図-3に、各供試体の荷重と供試体中央の鉛直変位の 関係を示す。各モデルの計算値は次式により計算した。

図-3より、補修を行うことで上フランジが欠損した 状態よりも曲げ剛性および耐力が回復しており補修効果 が確認できる.しかしながら、計算値と比較すると、補 修後曲げ剛性および耐力ともに小さくなっている.これ はGFRP アングルと炭素繊維シートとの剥離及び炭素 繊維シートの層内破壊により、炭素繊維シートの補修効 果が十分に得られなかったためだと考えられる.

$$\delta_{max} = \frac{Pl^3}{24El} \left( \frac{3a}{l} - \frac{4a^3}{l^3} \right) \tag{1}$$

ここで, *l*=3,400 mm, *a*=1,450 mm, *E*=200 GPa とし, I は炭素繊維ストランドシートと鋼材の完全合成断面と した場合の断面 2 次モーメントである.また,**表-4** には 試験により得られた最大荷重と Case①に対する比率を 示す.

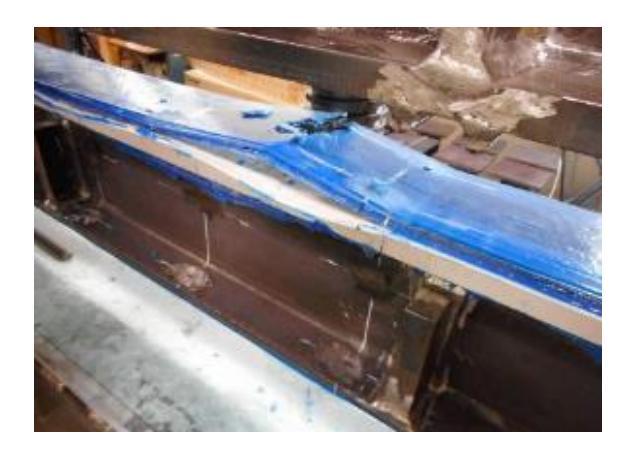
(a) Case<sup>2</sup>

また、Case①では降伏荷重に到達した後も、座屈等の変化は見られなかった.これに対して、Case②では等曲げ区間内で炭素繊維ストランドシートとGFRPアングルに

剥離が生じ、Case③ではせん断区間で炭素繊維ストラン ドシートの層内破壊が生じた.終局時の状態を図-4に示 す. Case②と Case③で終局状態が異なった原因として、 高伸度弾性パテの影響が考えられる. Case②では, GFRP アングルの成型に使用しているビニルエステル樹脂と炭 素繊維ストランドシートの含浸接着に使用しているエポ キシ樹脂との付着力が低く、等曲げ区間にて剛性の低い GFRP アングルに圧縮応力が集中したことにより剥離が 生じ、剥離後は炭素繊維ストランドシートに応力集中し 炭素繊維ストランドシートの圧縮破壊が発生したと考え られる.一方、Case③では高伸度弾性パテにより GFRP アングルと炭素繊維ストランドシートとの付着力が向上 したことで、等曲げ区間での GFRP アングルと炭素繊維 ストランドシートとの剥離が生じず、せん断区間での圧 縮力とせん断力の複合で炭素繊維ストランドシートの層 内で破壊が生じたものと考えられる.

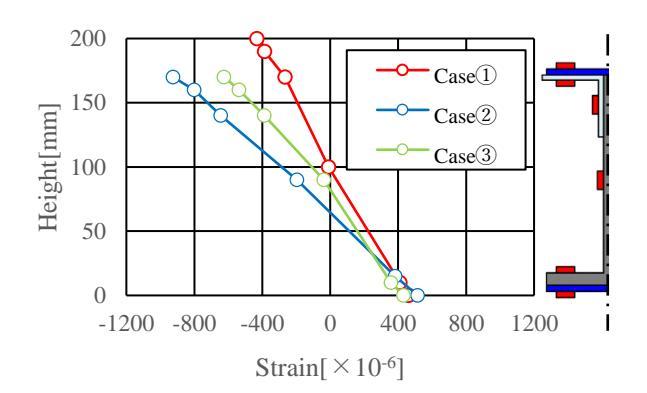
図-5 ひずみ分布 (30kN 載荷時)

弾性域である 30 kN 載荷時における載荷点中央のひず み分布を図-5 に示す. Case②に比べて Case③の方がひず み分布が健全時に近づいており、上フランジの積層数を 増やすことで中立軸が回復することが確認できる.

また、Case②と Case③の中立軸の位置が Case①よりも 低い位置にあることから、上フランジ近傍の応力が増加 し、層内の圧縮破壊が発生したと考察される.

本研究では、上フランジが全損した I 形鋼を炭素繊維 ストランドシート及び GFRP アングルにより補修するこ とで、曲げ剛性及び耐力が上がり歩行者による活荷重に も耐えうる補修効果が得られることを確認した.また、 設計活荷重までの初期剛性も健全と同等まで回復し、耐 力も設計値の2倍近くまで回復した.補修した鋼桁は、 中立軸の位置が健全時よりも低くなるため、上フランジ での応力が大きくなる.そのため、補修時のアングル材 に応力が集中し、座屈が生じる結果となった.また、高 伸度弾性パテを使用することにより、GFRP アングルと 炭素繊維ストランドシートとの付着力が向上し、等曲げ 区間でのGFRP アングルと炭素繊維ストランドシートと の剥離を抑制でき、炭素繊維ストランドシートの含浸接 着樹脂のせん断破壊強度よりも高い接着強度が得られる ことが分かった.
