# 平成 16 年 鉄道技術連合シンポジウム (J-RAIL'04)

# 台車枠探傷方法の最適化

Optimization of the inspection method of the flaw in a bogie frame

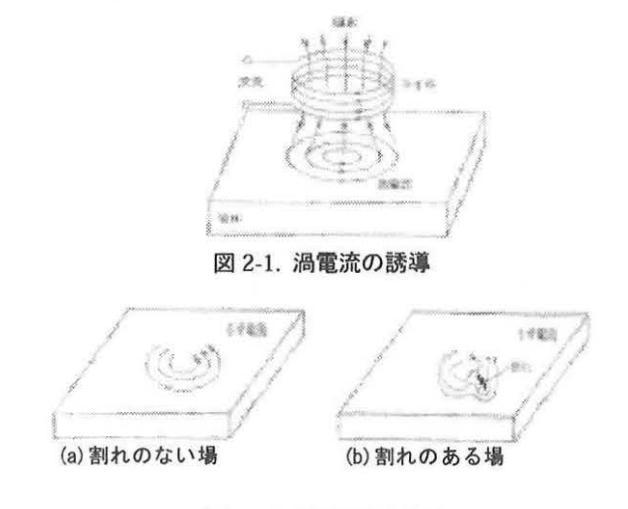
図 2-1 に示すように、交流を流したコイルを導体に近づけ、 その交流磁束が導体を貫くようにすると、電磁誘導による 起電力のために、導体内には円形電流が誘導され、この誘 導電流を渦電流という。

渦電流はコイルの交流磁束を打ち消すような磁束を発生す る性質があり、導体内に渦電流が流れると、コイルが発生した 交流磁束は打ち消されて小さくなる。図 2-2 の(b)に示すよ うに、導体の表面に割れなどが不連続にあると、渦電流の 流れが変わるから、渦電流によって発生する反作用磁束が 変化して試験コイルにおける磁束が変わり、結局試験コイルのイン ピーゲンスが変わることとなる。したがって、コイルの起電力の 変化から、金属(導体)表面における割れなどの不連続を 検出できる。これが渦流探傷試験の基本原理である。

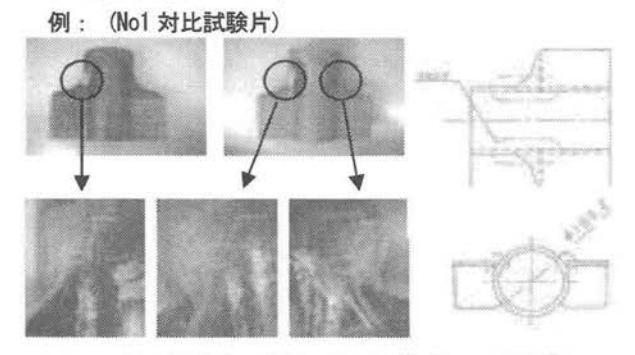
図 3-2. 対比試験片(主電動機受と横パリとの溶接部)

渦流探傷の検出能力を測定するために、実使用台車枠に おける探傷検査対象箇所を模擬した部分試験体の使い、検 出すべききずは、基本的に溶接ヒビード上にあるビード長手方 向のきずとし、選定した3種類のきずを放電加工で加工し、 これを対比試験片とした。

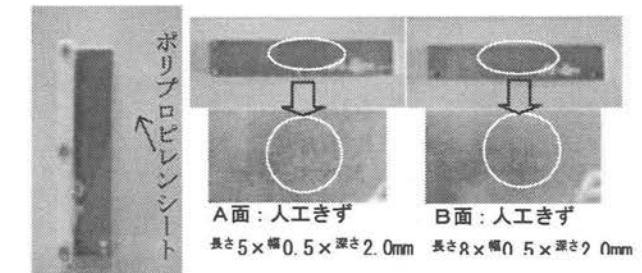
図 3-3. 基準試験片

感度校正用基準試験片は、感度の調整やスレッシュレベ ルの設定及び探傷器やプローブの性能確認・点検のために 用いる。材質は、台車枠と同じ溶接構造用圧延鋼材(SM400) とし、両面に放電加工による人工きず(長さ 8mm 及び 5mm)を加工した。さらに、基準試験片で探触子を走査す る際に、人工きず上を再現性よく走査できるようガイドを 取付け、塗装を想定した厚さ相当(200 μ m)のポリプロピレンシー トを被せられる構造とした。

基準試験片概観 (100×35×t12mm)

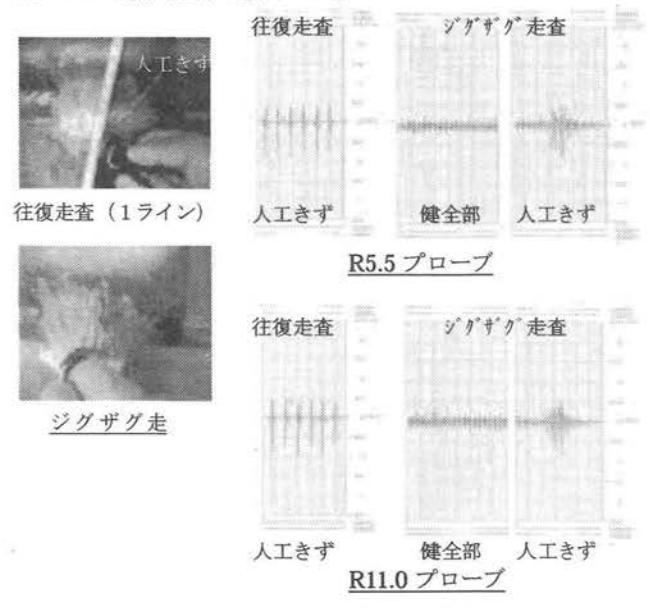
図 3-4. 対比試験片でのデータ測定状況

データ採取方法は図 3-4 に示すように、プローブを人工き ずの真上1ラインでの3往復走査と人工きずを横切るよう なジグザグ走査を各々3回行い、各溶接部の健全部につい てもジグザグ走査を行いデータ採取をした。なお、対比試 験片は塗装をしていないので実使用台車枠のデータと比較 ができるように塗装厚さとして想定した厚さ200 µmのボ リプロビレジントを改良プローブのキャップに取付けた状態で 測定を行った。また、検査用プローブの走査性を向上させる ため、プローブ先端形状の曲率を変えたキャップを製作し、その 違いによる検出能力を測定した。

ジグザグ走査探傷では、同じ寸法の人工きずでも対比試 験片によって検出能力(S/N)が異なったが、人工きずを 加工した溶接部形状の違いが影響しているためであり、全 ての対比試験片において<sup>長さ</sup>8×<sup>幅</sup>0.5×<sup>深さ</sup>2.0mm 以上の人 工きずは S/N2.0 倍以上で検出することができた。

また、各々の人工きずの最小値 S/N(Min)と平均値 S/N(Ave)には大差がない結果となっており、往復走査に比 ベジグザグ走査の方が再現性についても問題ないと判断で きるので、実際の探傷作業においてもジグザグ走査での作 業が効率的であることが確認できた。また、プロープの先端 形状の相違による検出能力は、変わらないことが確認でき たことから、検査対象箇所の形状に合わせ、最適なキャップ を使用し作業を効率的にできると言える。

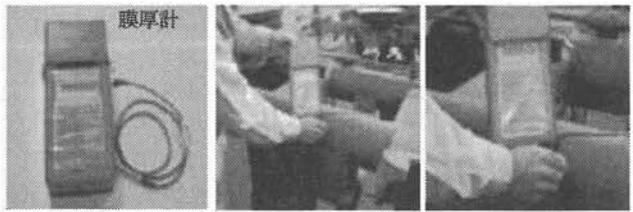
#### 図 3-5.台車枠での塗装厚さの測定

渦流探傷は塗装上から探傷できるが、その際に塗装の厚 さによって探傷感度が左右される可能性があるため、実使 用台車枠での塗装の厚さを測定した。その結果、製造ルー、 探傷検査指定箇所毎にばらつきはあったものの、平均で約 200μmとなり、渦流探傷での感度に影響のないことを確 認した。

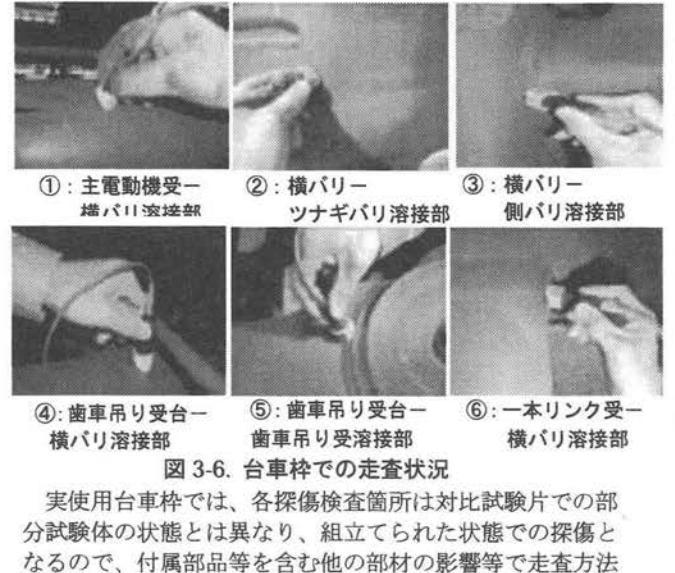
対比試験片でのデータ採取と同様に、探傷器の感度を調 整した後、実使用台車枠の探傷検査箇所についてデータ採 取を実施した。

が限定される場合があるので、各探傷検査箇所でプローブ の走査性についても確認を行った。

その結果、溶接部のグラインダー仕上げを行っていない ⑤歯車吊り受台ー歯車箱吊り受溶接部を除く探傷検査箇 所において、<sup>長さ</sup>8×<sup>幅</sup>0.5×<sup>凍さ</sup>2.0mm 以上のきずが存在し ていれば S/N は 2.0 倍以上で検出可能であることが確認で きた。

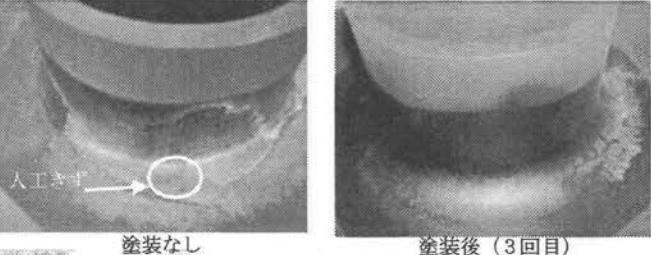
図 3-7. 対比試験片での塗装状態による人工きずの検出状況

実使用台車枠の探傷は塗装された状態で行うため、試作 プローブの R5.5 を用いて基準試験片で感度調整を行った 後、③対比試験片(歯車吊り受台ー側バリ溶接部)の<sup>長さ</sup>8 ×<sup>40</sup>0.5×<sup>森さ</sup>2.0mm人工きず加工箇所について、塗装をし ない状態と塗装した状態で人工きずの検出能力を測定した。 なお、塗装は3回に分けて重ね塗りし、その都度乾燥させ た後、膜厚計で人工きず近傍の任意の5点での塗膜厚さ測 定も行った。

その結果、対比試験片の人工きず信号の振幅は塗装厚さ が厚くなるにつれ低下したが、塗装厚さが400µm程度あ ってもきずは十分検出できた。また、塗装のない状態での プローブの走査はグラインダー仕上げ面の影響を受けたが、 塗装状態ではスムーズな走査が可能であった。

登装なし	塗装厚さ (Ave) <u>68.3 µ</u>	塗装厚さ (Ave) <u>142.6 µ m</u>	絵抜厚さ (Ave) <u>433.6µm</u>
-	14	Real States and	1.5
mr:	INTE -		THE -
14444		-1-1-1-1-	- And Alaphin
		1 1 1 1 - m	A
1			
			THE REAL OF

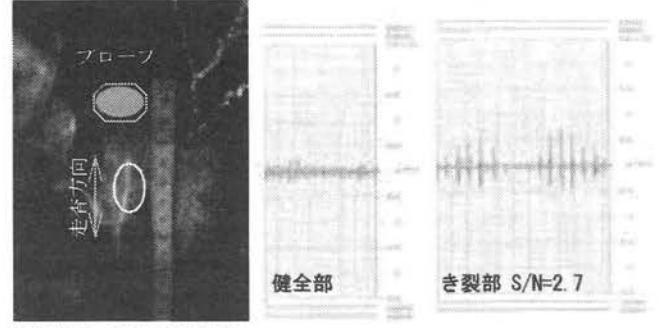
### 図 3-8. 自然きずの測定状況(TR62 台車枠)

検出箇所:磁粉模様 <sup>長さ</sup>7mm

TR62 台車枠のき裂発生箇所、磁粉探傷試験の外観写真 及び渦流探傷試験結果の一例を図 3-8 に示す。その結果は、 TR62 台車枠溶接部の4箇所(きず長さ2,3,7mm)の自然 きずはいずれも S/N2.0 倍以上で検出できた。

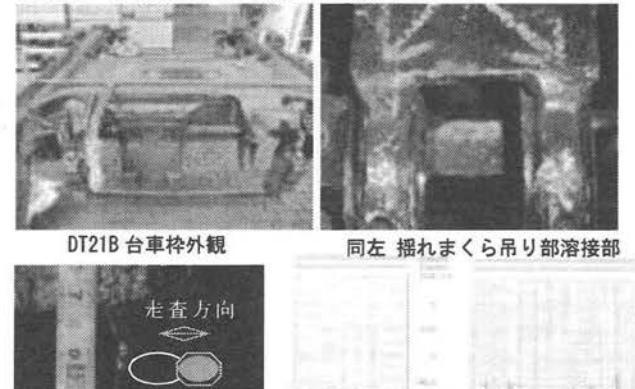
#### 図 3-9. 自然きずの測定状況(DT21B 台車枠)

検出箇所:磁粉模様 長さ5mm

#### き裂部 S/N=3.5

DT21B 台車枠のき裂発生箇所、磁粉探傷試験の外観写 真及び渦流探傷試験結果の一例を図 3-9 に示す。

DT21B 台車枠溶接部の自然きず 6 箇所(きず長さ 3,5,6,7,12,15mm)のうち、S/N2.0倍以上で検出できたものは長さ 5,6,12mmの 3 箇所であった。

きず信号の振幅は一般的にきずの断面積に比例するが、 今回探傷した自然きずは DT21B 台車枠の長さ 15,12mm を除き基準試験片の人工きずよりも長さが短いので振幅も 低い結果であった。また、DT21B 台車枠の 5,12mm につ いては基準試験片の人工きずよりも長いきずであるが、溶 接形状の影響でプローブが溶接面に倣いにくく検出能力が 低下したため振幅も小さくなったと思われる。

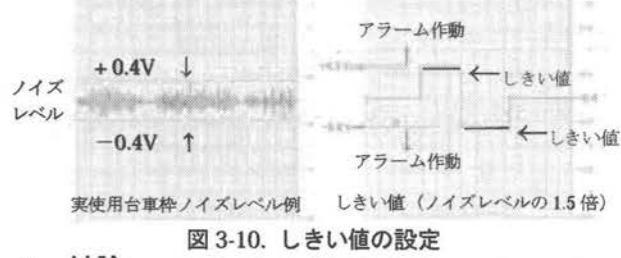
一般的に、判定(OK、NG)を含む全自動探傷の場合に は、外来ノイズ等の影響による誤判定を防ぐため S/N は3 倍以上であるが、今回の探傷では手動走査による探傷であ り、判定も人間が行うため S/N が2倍であってもノイズと きずの識別は十分可能であると考えられる。これより、検 出対象きず寸法を<sup>長さ</sup>8×<sup>幅</sup>0.5×<sup>森さ</sup>2.0mm 以上とし、きず を検出する際のしきい値の検討を行った。しきい値の設定 は、ノイズレベルよりも高く、かつ見落としを防ぐために、 間違いなく対象とするきず信号よりも低くなければならな い。しかし、実使用台車枠でのノイズレベルは各探傷検査 箇所の形状等の影響で一様でないために探傷検査箇所毎の しきい値を設定することは困難でありかつ実用的でないこ とから、全ての探傷検査箇所での実使用台車枠のノイズの 最大値と<sup>長さ</sup>8×<sup>幅</sup>0.5×<sup>梁さ</sup>2.0mmの人工きずの信号の最小 値をとり、ノイズの最大値は③及び⑥の箇所の 0.38V、人 工きず信号の最小値は②の箇所の 0.88V なので S/N は 2.3 倍となり、この条件が最も検出能力の低い場合となるので、 図 3-13 に示すようなしきい値を設定すれば、今回データ 採取を行った実使用台車枠と同程度の溶接部形状の台車枠 ならば、全ての探傷検査箇所でノイズレベルに相当するも のは検出せず、<sup>長さ</sup>8×<sup>編</sup>0.5×<sup>森さ</sup>2.0mm 以上のきずは検出 できることになる。
