1516 急曲線外軌波状摩耗発生区間の軌道振動特性

Properties of Track Vibration Generated with Corrugated High Rails in Sharply Curved Tunnels

Hirofumi TANAKA, Railway Technical Research Institute. 2-8-38, Hikari-cho, Kokubunji-city Tomoaki WADA, East Japan Railway Company

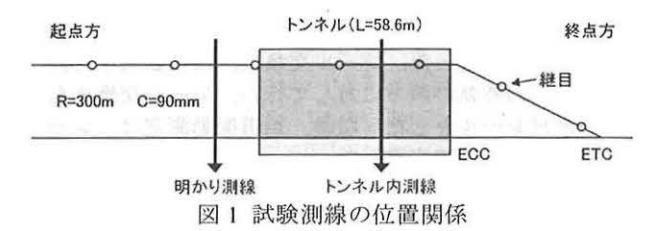
列車走行時の軌道振動測定は,図1に示すように外軌 波状摩耗が発生しているトンネル内と,同じ曲線内で発 生していない明かり区間の2測線で実施した.当該曲線 の半径は300m,カントは90mmで,勾配は起点方から 終点方に上り22‰であった.なお,試験測線は,継目に よる衝撃的な振動の影響をできる限り受けないようにす るため,それぞれ継目間の中央に設定した.

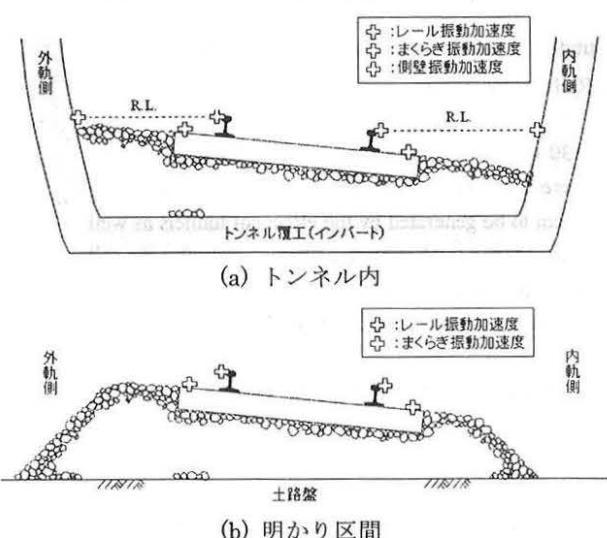
(6) 例かり区間 図2加速度ピックアップの取り付け位置

図2に、各測線の加速度ピックアップの取り付け位置 を示す.トンネル内では、内外軌それぞれのレール(締 結装置直上の頭側部フィールドコーナー側), PC まくら ぎ(端部上面)およびトンネル側壁(レールレベル)に 取り付けた.明かり区間では側壁が存在しないため、側 壁用の加速度ピックアップを設置していない.加速度ピ

ックアップは、ベークライトの台座を介して、図2に示 した各取り付け位置において、それぞれ上下振動加速度 用と左右振動加速度用を30mm程度はなして2個取付け た.なお、加速度ピックアップは、レール用としてRION 社製 PV-94、まくらぎおよび側壁用として同じく PV-86 を用い、チャージアンプは全てRION 社製のUV-06を用 いた.

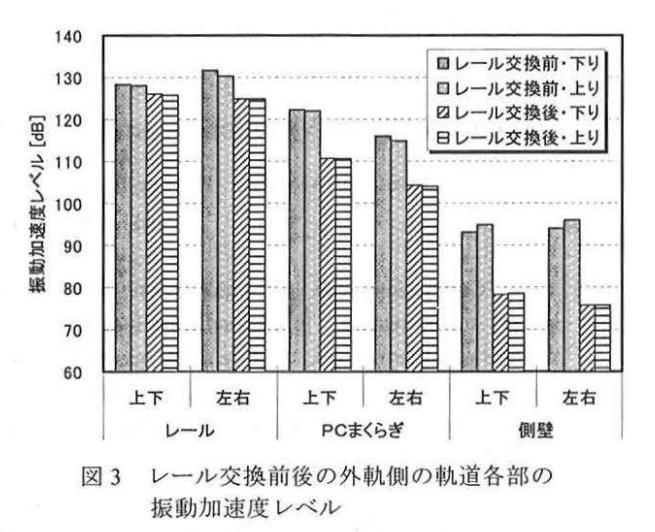
図3に、トンネル内における上下列車走行時における レール交換前後の外軌側の軌道各部の振動加速度レベル を示す、レール交換前後で比較すると、レールでは上下 振動で2dB,左右振動で7dB,PCまくらぎでは上下振動, 左右振動ともに11~12dB 程度,側壁では上下振動,左 右振動で15~20dBの振動加速度レベルの低下が見られ る.これより、レール、PCまくらぎ、側壁の経路で車両 からの振動が伝播するに従って、レール交換前後での振 動加速度レベルの低下割合が大きくなっていることがわ かる.また、レール交換前後ともに、振動加速度レベル に列車の走行方向の違いによる大きな差異は見られない.

図4に、レール交換前後のトンネル内の下り列車走行 時の外軌側の上下振動加速度および左右振動加速度のパ ワースペクトル密度の一例を示す. 同図より, レール交 換前には、レール、まくらぎおよび側壁において、上下 振動加速度, 左右振動加速度ともに, 55Hz 程度を中心と する明瞭なピークが見られる.また,110Hz および 220Hz にも、この高調波と考えられるピークが見られる.一方、 レール交換後にはこれらの周波数に明瞭なピークは見ら れない、なお、この周波数は、当該線区に発生している 波長 30cm の外軌波状摩耗上を列車が 60km/h で走行した 場合に励起される振動の周波数とほぼ一致しており、外 軌波状摩耗によってこのピークが生じていたことがわか る.また,55Hz付近のピーク以外でも、レール交換前の 軌道各部の振動加速度パワーは全体的に大きくなってお り,外軌波状摩耗によって,軌道が全体的に大きく振動 していたことがわかる.この結果は、図3の振動加速度 レベルの分析結果と一致している.

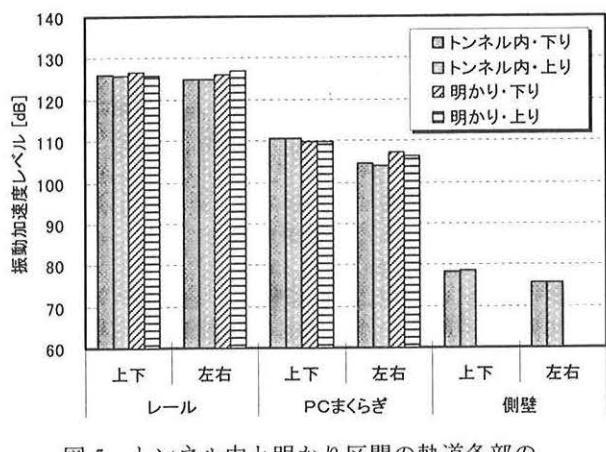
図5 トンネル内と明かり区間の軌道各部の 振動加速度レベル

図5に、レール交換後のトンネル内と明かり区間の軌 道各部の振動加速度レベルを示す.振動加速度の方向に よらず、トンネル内と明かり区間の軌道各部で振動加速 度レベルに大きな差異は見られず,最大でも3dB程度で あった.これは、レール交換に伴って、トンネル内の外 軌波状摩耗がなくなり、トンネル内と明かり区間のレー ル凹凸が同等となったためであると考えられる.この結 果より、振動加速度レベルでは、トンネル内と明かり区 間の軌道振動特性の差を見出すことはできなかった.ま た,レール交換前後の振動加速度レベルの比較と同様に, 列車の走行方向の違いによる明瞭な差異も見られない.

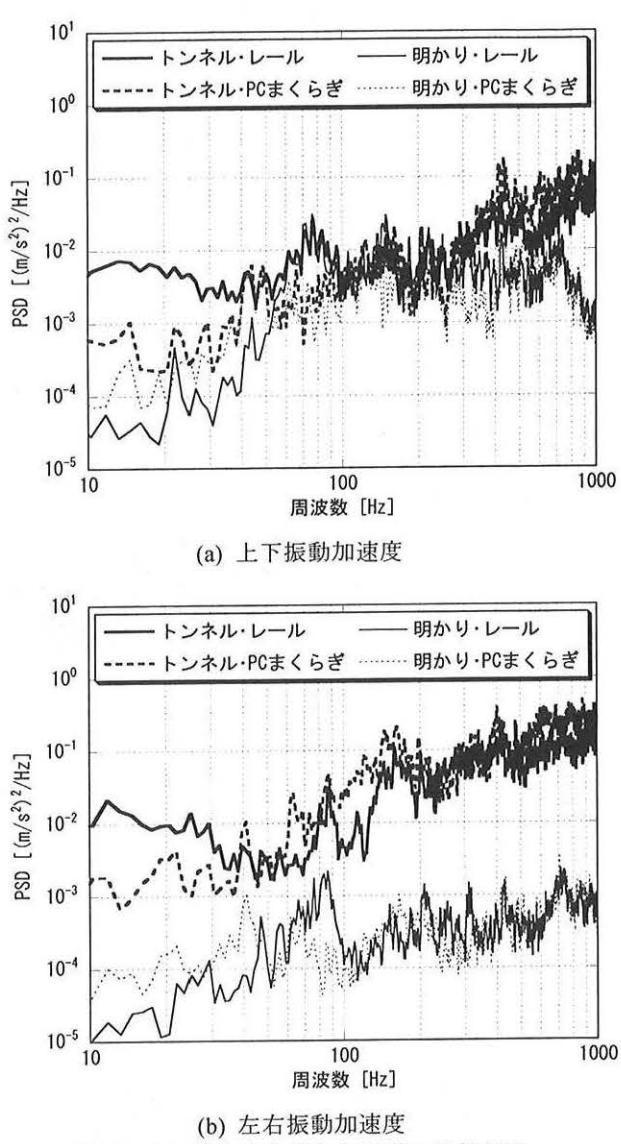
図6 トンネル内と明かり区間の外軌側の パワースペクトル密度(下り列車の一例)

図6に、レール交換後のトンネル内と明かり区間の下 り列車走行時の外軌側の上下振動加速度および左右振動 加速度のパワースペクトル密度を示す.同図より、トン ネル内でのみレール、まくらぎともに上下振動加速度で 70Hz付近に明瞭なピークが見られる.一方、左右振動加 速度では、トンネル内ではレールおよびまくらぎの80Hz 付近にピークが見られるが、明かり区間のレールでは40, 60,80Hzにもピークがみられた.なお、150Hzよりも高 周波側では、トンネル内と明かり区間の振動加速度に明 確な差異は見られない.

図7に、図6に示したレール交換後のトンネル内と明 かり区間の外軌側の上下振動加速度および左右振動加速 度のパワースペクトル密度のレベル差を示す.同図より, 上下振動加速度は、レール、PCまくらぎともに70Hz付 近で、トンネル内の方が30dB程度振動加速度のパワー が大きい.一方、左右振動加速度は、PCまくらぎでは 80Hz付近でやはり30dB程度パワーが大きくなっている が、レールでは80Hz付近でレベル差が0dBとなって

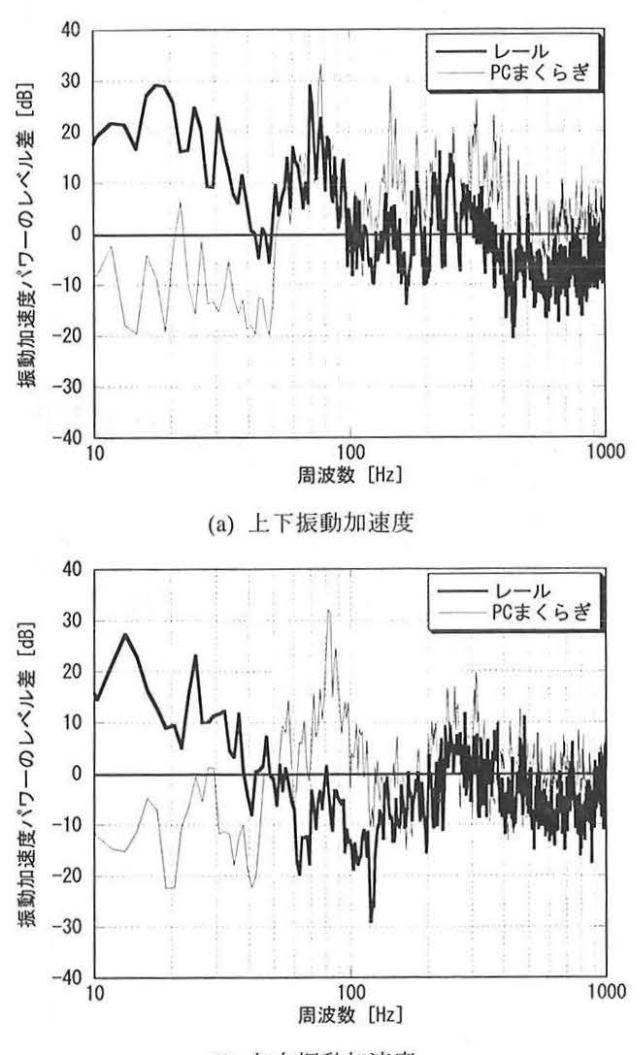
(b) 左右振動加速度
図 7 外軌側のパワースペクトル密度のレベル差
(トンネル/明かり区間)(下り列車の一例)

いるものの,その前後の周波数帯でレベル差が負となっ ていることがわかる.すなわち,明かり区間の方がパワ ーは大きい.しかしながら,左右振動加速度の 80Hz 付 近のパワーは,上下振動加速度に対して非常に小さいの で,振動エネルギーそのものは、'トンネル内の方が大き いといえる.このように,特定の周波数でトンネル内の 軌道が明かり区間に比べて振動しやすいという現象は, インパルスハンマーによる衝撃加振試験の結果⁴⁾とも概 ね一致しており,トンネル内軌道の振動特性の特異性が 外軌波状摩耗の発生に寄与している可能性を示唆してい る.
