# 2705 保護層付き地上コイルの耐衝撃強度評価

The shock strength evaluation of a ground coil with the protective layer

[No.09-65] 日本機械学会第16回鉄道技術連合シンポジウム講演論文集〔2009-12.2~4. 東京〕

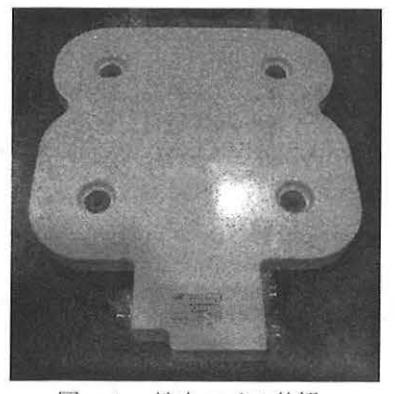
外観写真を図-1に示す。なお、両者とも外観上の差 異はないが、車両側表面~導体間において、保護層なし コイルはエポキシ樹脂充填のみであるのに対し、保護層 付きコイルは図-2のような接地処理を施した FRP 板 ならびにガラスクロスシートが配置されている。

本試験には表面保護層付きの地上コイル(以下、保護 層付きコイル)と、表面保護層無しの地上コイル(以下、 保護層なしコイル)を用いた。

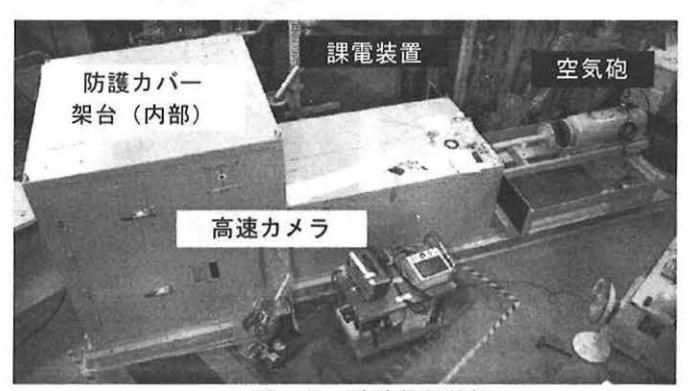
図-3 試験装置外観

試験には図-3に示すような試験装置を使用した。 この装置は、発射物を所定速度で発射させるための空 気砲本体、地上コイルを固定するための架台、ならびに 発射物・衝突時の破片飛散防止のための防護カバーから

構成されている。空気砲本体は、コンプレッサーを介し て圧込めを行い、所定圧力に達すると、空気砲内の針が 動作し圧力保持膜を突き破り、前方にセットされた発射 物が瞬間的に押し出される。

なお、防護カバー側面には確認窓から高速カメラをセ ットし、発射物体が地上コイルのアルミ導体直上に衝突 する際の瞬間を動画で記録できるようにした。

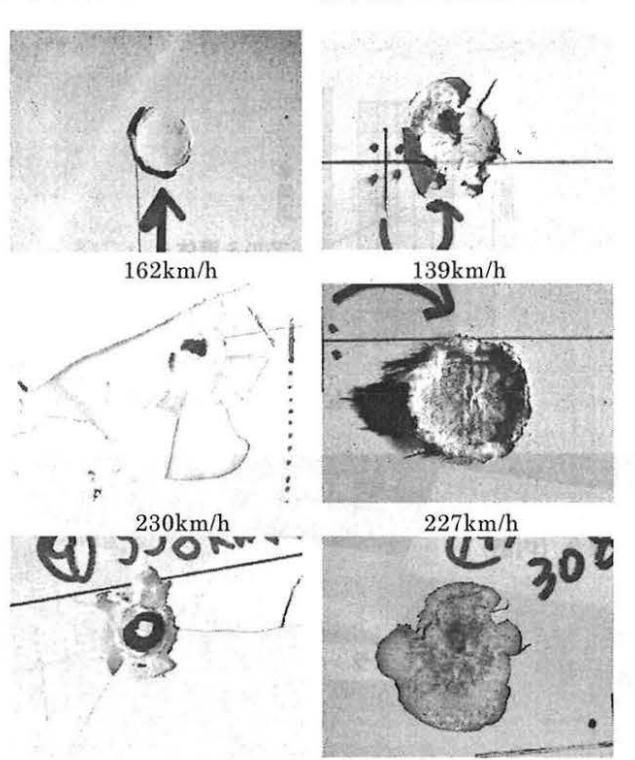
図-4
 コイル表面の破損状況

コイル表面の破壊状況は図-4に示すとおりである。 保護層付き・なしコイル共に、概ね速度を上げると ともに、破壊の度合いも大きくなっている。保護層なし コイルは、速度が高くなると、その破損部位の面積が大 きくなり、かつ欠損深さも大きくなる傾向がある。また、 衝突地点を起点に、クラック(ひび割れ)が長く進展す る傾向が認められた。衝突速度 338km/h の場合、欠損と しては大きくはないが、クラックが衝撃地点から左右に 長く伸びている。

保護層付きコイルについては、FRP 板の手前に敷設 されているガラスクロスシートにより、大きな欠損を防 いでいる。また、クラックの進展も認められないことか

338km/h
 308km/h

保護層なしコイル
 保護層付きコイル

ら、ガラスクロスシートと FRP 板が、衝撃のエネルギー を吸収する役割を果たしているものと思われる。

(2)保護層の有無により、破壊の形態に違いが認められた。

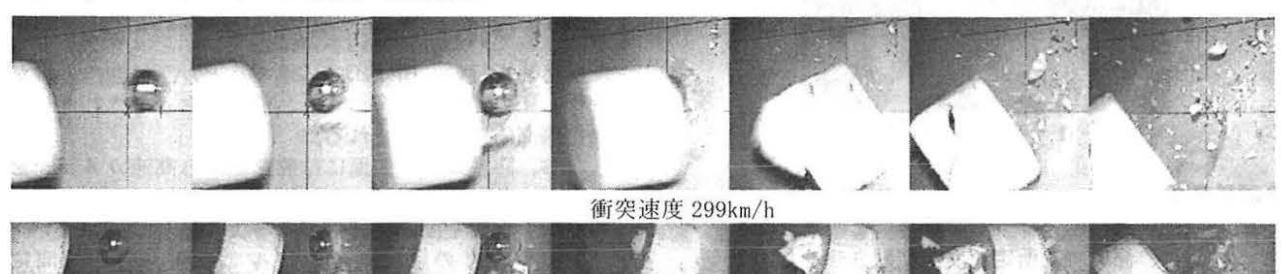
衝突速度 427km/h
図-5 高速度カメラによる衝突の様子(保護層付きコイル)

高速度カメラによる撮影結果の一例を図-5に示す。 撮影は動画形式で1秒間あたり4000~8000コマを撮影し ており、画像エリア内の微小の変化をトリガとして撮影 を開始する方法で、衝突の瞬間を捉えることができた。
