大津波に遭遇した車両の挙動に関する一考察

# Trains Tossed by the Tsunami Attributed to the Massive Quake Shocked

# the Northeastern Section of Japan in 2011

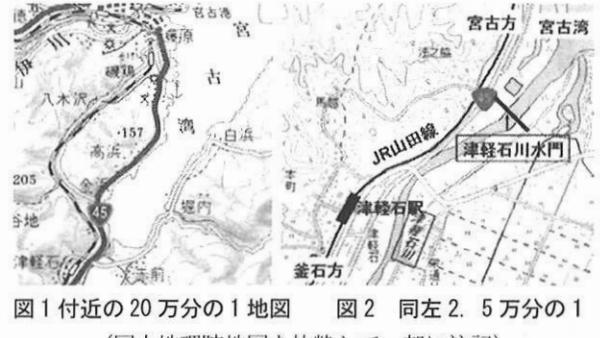
JR山田線は津軽石駅付近の宮古方で、図1に示すように津軽 石川に沿って走る. 深い入江で形成された宮古湾に注ぐ同川の 河口には図2に示すように海面高さ8.5mの水門<sup>1)</sup>があり、水

門海側は高さ10mの防潮堤で防護され、被災時に水門は閉鎖さ れていた. 同駅付近に標高 5.0m の水準点がある. 駅本屋から 水門までの距離は約 750m, 津軽石川までの直近距離は約 250m である.

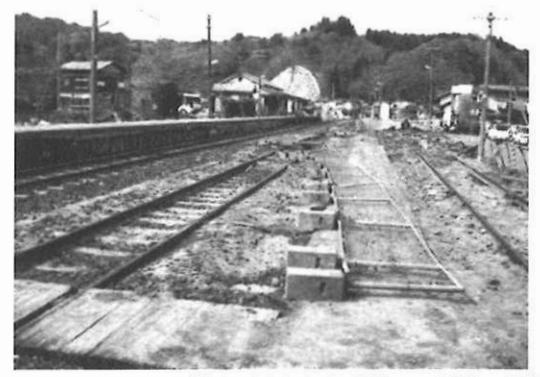
図3 釜石方から見た構内(左から上り線,下り線,預線)

当駅中心は盛岡起点 110km120m(以下には地点は原則, 110km を略し、メートルのみ表示)に位置する. 駅は図3に 示すように対向式ホーム上下本線と,下り本線釜石方から分岐 した短小の預線との3線で構成され、上り線のホーム長は約 90m の直線で,構内は水平である.ホーム笠石に記載されたホ ーム高さは 920mm, 軌道中心とホーム緑端間距離は 1485mm である.

駅本屋付近に残された2箇所の浸水跡が共にホーム面から1. 66m であったところから,駅中心付近はレール面 RL から2. 58m 程度冠水したと判断した.図3に示す通り,下りホームへの 通路と下り本線との間に設置されたフェンスの一部が海側に倒 壊しているので,引き波の速度も低くはなかったと想定され る.

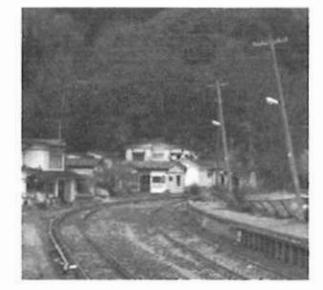
図4. 駅構内宮古方とその周辺の被災状況 (被災列車は左図の左側ホーム停車であった)

図4に駅宮古方構内及び周辺の被災状況を示す.図示のとおり、流失した道床は一部にとどまり、浸水被害を受けた沿線民家も、作業小屋などの簡易な家屋以外は大きくは損壊しておらず、電柱の倒壊もない.水門及び防潮堤が被害を逓減させたと 推定される.

被災したキハ100形2両からなる宮古行第1647D列車は14時46分当駅上り本線から定時発予定で、図4左の左側ホームに停車中、大津波警報が発令されたため、乗客全員と車両の留置処置を施した乗務員とは、近隣の高台へ無事に避難した.当該列車の車両関係緒元を表1に示す.

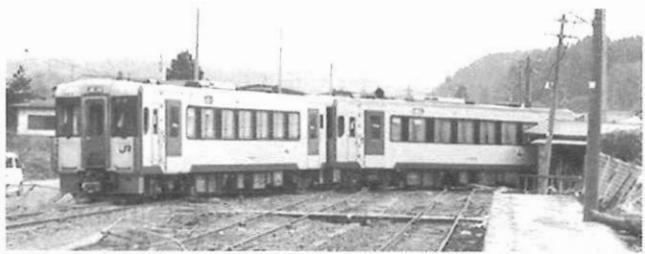
図5 被災車両を上り本線ホームの宮古方から見る

当駅には列車停止位置目標は設置されていない.よって,列 車はホーム先端のキロ程 101m 付近に先頭を合わせて停車中 に,津波の襲来を受けたと推定した.津波によって列車は大き く退行し,被災後の在線位置は図5及び図6に示す状態となっ た.先頭は下り本線を越え,キロ程 195m 付近の預線上に移動 し,2両目後部は左の山側に逸脱し,図6に示す如く信号機器室 に貫通扉が接触して停止した.退行距離は約90m 程度である.

い状態にあった.前記二つの障害物などによって拘束されてい ない前部車両の後台車と後部車両の前側台車付近の車体は比較 的自由に移動して,図5及び図6に示す状態に至ったと判断し た.このような車両の移動を阻止する事態が起きなかったなら ば、車両はより遠方に移動した可能性が高い.

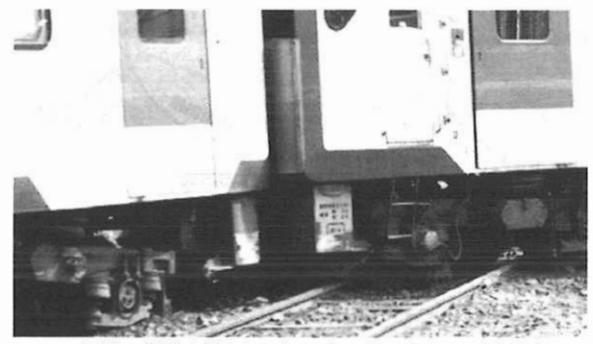
図7 損傷が認められた床下機器箱とステップ

車両の外観上の損傷は、図7に例を示すように車両限界近く に設置された床下機器箱の擦過傷及びステップ等の曲損程度

で、これらは退行中にホームとの接触により生じたと見られ る. それ以外の大きな損傷は、軌道・車両共に見出せなかった. さらに、2 両目後部の貫通扉ガラスが信号機器室との接触によ り一部破損している. 車体にはホームとの接触痕は見られなか った. 先頭車前面に津波の最高水位を示すと見られる喫水線跡 が残り、その位置はレール面 RL から約 1.76m であった.

図8に示す床下機器箱損傷の中心位置はレール面RLから約 0.44mある.損傷の原因となったと見られるホーム笠石の擦り 傷は、ホーム後寄りキロ程65m付近からある.当地点での傷中 心位置はRLから約0.75mで、それより宮古方ホームに明確な 擦り傷は認められなかった.キロ程89mのホーム後端付近の傷 中心位置は0.85mにあった.つまり、この付近では、図8に示 す床下機器付近がRLから約0.40m程度浮上していたことにな る.

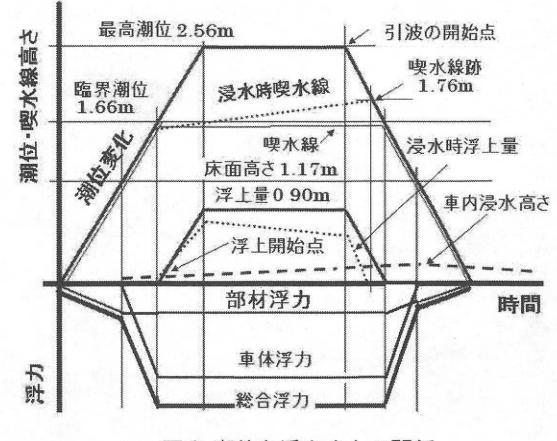
図9 潮位と浮上力との関係

浮力と潮位とのおおよその関係を図9に示す.潮位の上昇に 応じ、車両床下の冠水が始まり、これに応じて主として床下機 器類を主体とした式(1)の $f_2 \sim f_1$ による「部材の浮力」が発生 する.潮位が上昇して床面に達すると、車体空間が排除する海 水による浮力 $f_1$ が生じ、これが急激に増加する.一方、床上に は機器類は少なく、これら部材の冠水割合 $k_n$ ,  $k_2$ は、床面より 上に潮位が達した後は大きくは変わらないので、これによる浮 力も大きくは変らないと見做す.

臨界潮位に達した以降は車内に浸水がない場合,車両は潮位 の上昇に比例して浮上するが,車両の喫水線は同じ位置を保 つ.引き波が発生し、潮位が低下すると、それまでとは逆の順 序を辿る.

車内への浸水がある場合,図中の破線で示す浸水の高さ位置 は潮位が床面に達した時点から始まる.引き波開始後も,浸水 は,高さが潮位又は喫水線と一致する時点までは継続して増加 する.浸水時の車両の浮上量は点線で示すように浸水がない場 合に比べくらべ,浸水高さとほほ等しい値だけ減少する.喫水 線は浸水により浮上量が減少し,車体が沈下したと等しい値だ け上昇する。そして、車体の浮上が止んだ(台車が着地した) 時点の潮位が最高値となり,以降は潮位の変化に応じて変化す る.

図 9 に記載した最高潮位の値から、浸水がない場合の車両の 浮上量は 0.90mとなる.車体に残された喫水線は 1.76m なの で、車内への浸水量は床面から 0.10m程度と推定され、車体は 気密性が高いことがわかる.

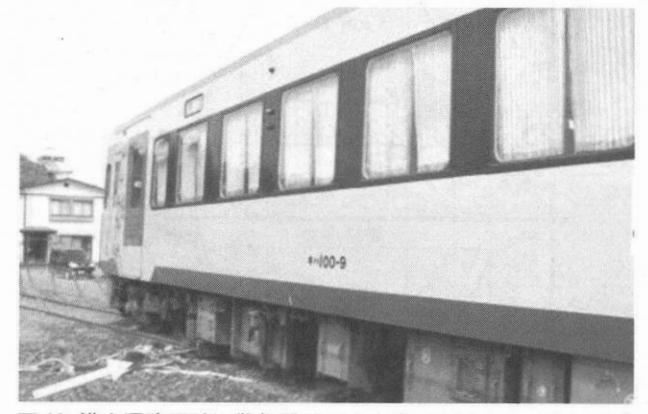
図 10 構内通路用踏切警報器(矢印)を床下に捲き込んだ先頭車

引き波が起きた際,浮上を維持した先頭車両と後部車両の前 台車は,着地した台車を残したまま,浮上した車体とともに海 側に移動を開始した.先頭車は下り線を越える際,下り線の線 路脇に設置された構内通路(図5に示す)防護用の踏切警報機 をなぎ倒し,図10に示すように先頭車両の床下に捲き込んだ. これにより先頭車両前台車付近の車体が海側へ流動するのが阻 止され,他方,後部車両の後側台車は既に着地し,移動出来な
