1602

ゲージコーナき裂発生箇所における軌道動特性の測定

Measurement of Track Dynamics on Gauge Corner Cracking

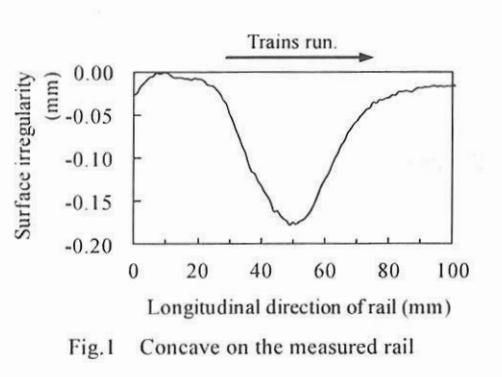
頭頂面からゲージコーナにかけて水平裂が発生し,0.18 mm の落ち込みが発生している.落ち込み部のレール長 手方向凹凸形状を図1に示す.鉛直上方から観察した落 ち込み部の形状は,長軸が65 mm,短軸が25 mmの楕円 形状である.手動式の超音波探傷器により探傷を行った ところ,横裂は発生していなかった.水平裂による落ち 込み部はまくらぎ間に存在する.そのまくらぎ間隔は 631 mm であり,列車の通過を先に受けるまくらぎ中央 から落ち込み部までの水平距離は275 mm である.

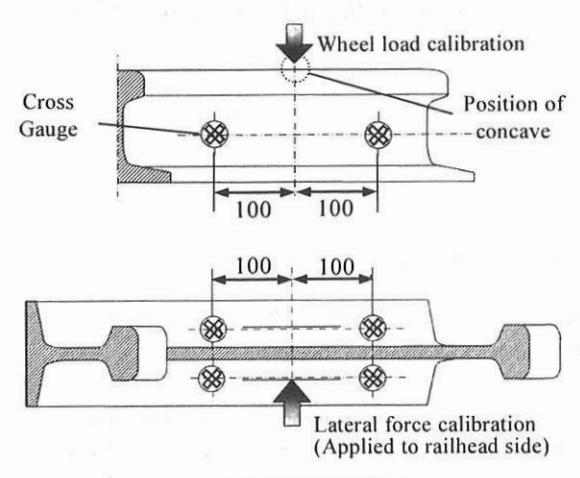
Fig.2 Pasted positions of strain gauges

輪重と横圧の測定にはひずみゲージを使用した.図2 に示すレールの側面と底部にひずみゲージを貼付した後, ひずみ 一 荷重の較正を行った.較正作業では,レール 頭部に対し,鉛直方向と水平方向から別々に荷重を負荷 し,側部ひずみ 一 輪重,および底部ひずみ 一 横圧の 関係を得た.荷重の負荷には油圧装置を使用し,輪重側 では10 kN ごとに最大で40 kN まで,横圧側では,5 kN ごとに最大で20 kN まで負荷した.

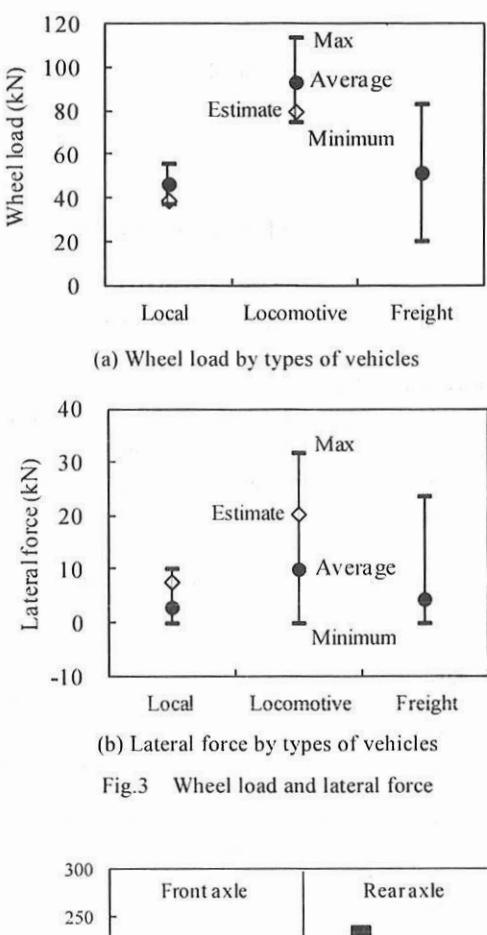
図3に、測定した輪重・横圧の最大値、最小値、平均 値を示す.また、列車の平均速度から推定した定常輪重・ 定常横圧を示す.輪重と横圧の推定には、内田ら³⁾が考 案した式を用いた.貨車に関しては、積載重量の情報が ないため、推定値を示していない.

測定した中での最大の輪重の大きさは、114.2kN であった. 普通列車と機関車の測定輪重は,機関車の最低輪重 75 kN を除くすべての値が推定値よりも大きい. これは,頭頂面凹部の影響により衝撃荷重が増加したためと考えられる. また,横圧については普通列車,機関車ともに最大最小値の間に推定値が存在し,平均値は普通列車,機関車ともに推定値よりも小さかった.

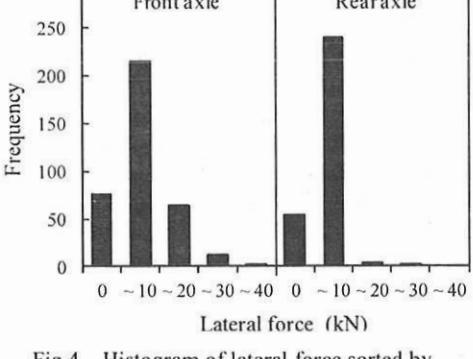
Fig.4 Histogram of lateral force sorted by front axle and rear axle

図4に、測定横圧を台車前軸と後軸の通過別に分類したヒストグラムを示す.前軸の方が後軸よりも測定横圧が高い傾向にある.ただし、後軸通過の際にも最大で23.3kNの横圧が発生しており、き裂進展を考える時に無視できる大きさではない.これらの結果を参考に、き裂進展モデルの中に横圧の影響を組み込む方法を検討する.
