大平高架橋の鋼床版におけるSFRC舗装によるひずみ低減効果

Reduction Effects of Local Strains by Steel Fiber Reinforced Concrete on Orthotropic Steel Deck of Ohira Viaduct

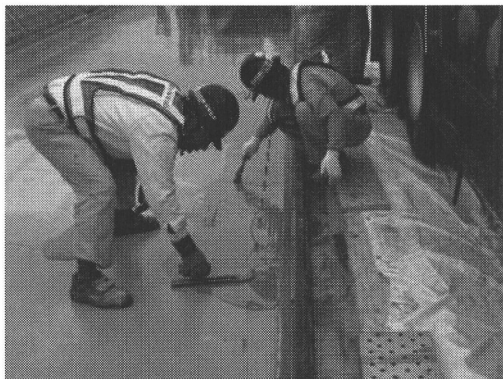
写真—2.1 接着剤とスタッドジベル

SFRC舗装は幅員方向に二分割で施工した。径φ9mm、高さ30mmのスタッドジベルを施工幅の両端部および

施工目地部に橋軸直角方向2列、300 mm 間隔に設置している。接着剤は水浸輪荷重疲労試験⁹⁾にて付着強度の低下がなかった高耐久型のエポキシ系接着剤を塗布量 1.4kg/m²で使用した(写真—2.1 参照)。また、接着剤はデッキプレートとSFRCとの接合だけでなく、SFRC同士の施工目地部やSFRCと伸縮装置との接合などの、立ち上がり面にも使用した。

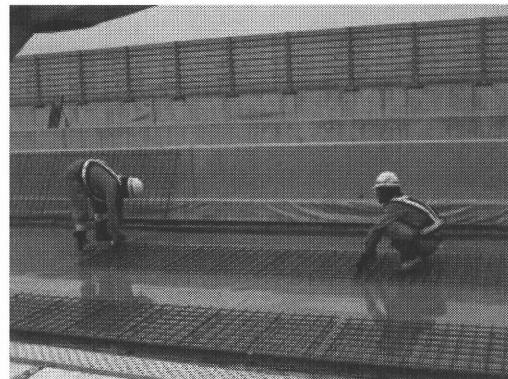
写真—2.2 CFRP グリッド筋の設置

SFRCは上り線2車線が約1.5ヶ月間交通止め可能であったことから早強コンクリートを用いた。コンクリートの設計基準圧縮強度 29.4N/mm²、膨張剤 20 kg/m³、スチールファイバーは長さ 30mm を 120kg/m³としている。また、箱桁主桁ウェブ直上のSFRC舗装内には負曲げによるひび割れ後の剛性確保のため、100mm メッシュのCFRP(炭素繊維)グリッド筋を主桁ウェブ中心に幅方向 1.0m、下かぶり 30mm にて用いている(写真—2.2 参照)。なお、CFRPグリッド筋の断面積は 39.2mm²、引張強度は 1400N/mm²とした。

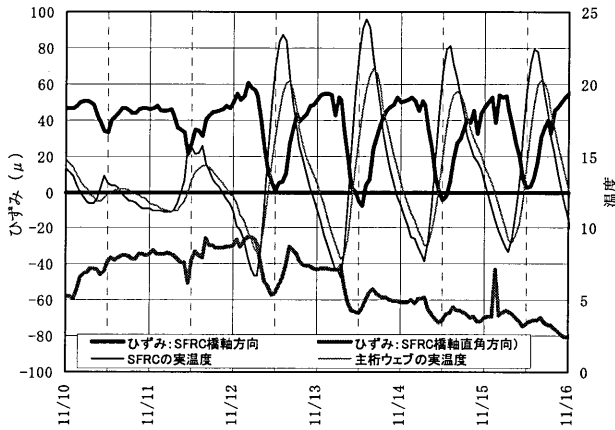
図—3.8 SFRC内部のひずみ (11/10~11/15)

鋼床版上に打設される薄層の SFR C は、乾燥収縮、打設時のコンクリートの発熱、温度変化、直射日光による鋼桁との温度差などにより、応力度が生じることとなる。今まで SFR C に着目して、ひずみを測定した例¹¹⁾は、ほとんどなく、今回、大平高架橋において、SFR C 内部のひずみの推移を測定することとした。支間中央部におけるコンクリート打設から 1 ヶ月間の測定結果を図—3.7 に、11 月 10 日～11 月 15 日間を図—3.8 示す。このとき、ひずみのゼロ点は打設から 7 時間後のコンクリートの凝結終了時間として、ひずみ値を整理した。また、今回使用したひずみゲージは表—3.1 に示すような特性のものを用いた。

橋軸方向の測定ひずみは、1 日単位で 0 から 50 μ 程度を周期的に繰り返し全体的に引張が生じる。11 月 10 日（図—3.8 参照）においては、1 日の温度変化がほとんどなく、橋軸、橋軸直角方向ともに、ひずみもほとんど変化しない。一方、11 月 13 日は日中に温度が 7 $^{\circ}$ C から 25 $^{\circ}$ C に上昇し、SFR C と鋼桁との温度差が約 5 $^{\circ}$ C 生じている状態において、SFR C のひずみは、橋軸方向は 50 μ の圧縮方向へ変化する。これは、SFR C が鋼桁による拘束を受けているからと考えられる。

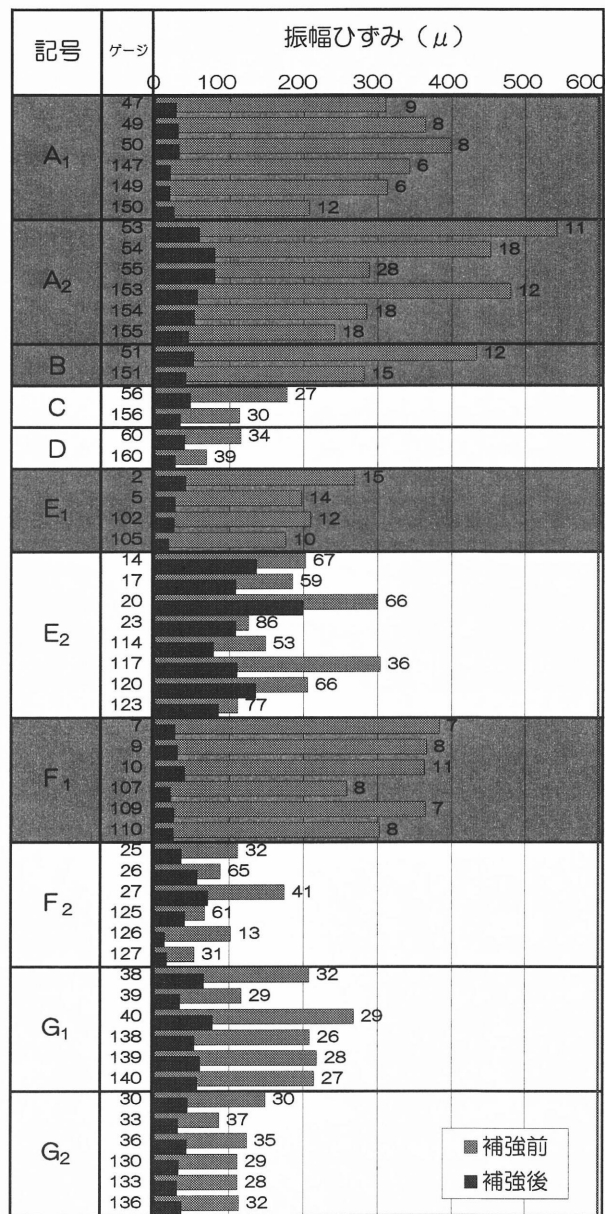
図—4.1 SFR C の補強前後のひずみ

SFRC舗装のひずみ低減効果を明示するために、デッキプレート付近のひずみゲージのSFRC補強前後の比較、横桁位置のひずみゲージのSFRC補強前後比較をまとめて整理した。その結果を図—4.1に示す。ひずみは疲労照査で用いる車両通過時の最大ひずみと最小ひずみの幅である振幅ひずみを使用した。

なお、ひずみゲージ欄の番号(図—4.1参照)が二桁は支間中央、三桁はP5付近のひずみゲージ貼付位置を示す。

SFRC補強前後の比較は、SFRC補強前を100とした場合のSFRC補強後の比率%($100 \times \text{補強後} / \text{補強前}$)とし、図—4.1内の振幅ひずみ(棒グラフ)の右側に数字で示した。とくにデッキプレート(図—4.1網がけの部分)では、10%以下となっているものも多い。

網がけ部分のひずみ値(図—4.1参照)を見ると、輪荷重による振幅ひずみは、アスファルトの段階では400~500 μ (84~105N/mm²)であったものが、SFRC補強後はすべてが100 μ (21N/mm²)に達していない。

また、デッキプレートと横リブの溶接部(図—4.1記号E、F)についても20~30%にまで低下しているものも多く、SFRC舗装が鋼床版の疲労亀裂の対策として、十分な効果を有していると期待される結果となっている。
