Abb. 145 土石流、襲來ヲ受ケタル白山砂防地柳谷第大号堰堤

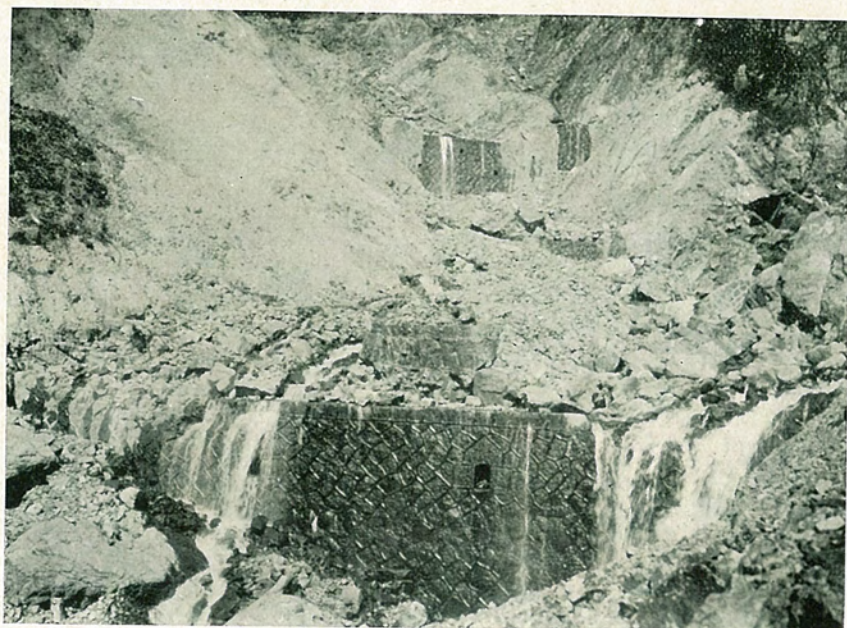
Abb. 145

此、土石流ハ Abb. 143 = 依ツテ生シタモノヲ之が為メ柳谷第大号
堰堤（最下部 = 見エルモノ）ハ両袖ヲ破壊サレタ。
