Abb. 1 水谷ヨリ上流ヲ望ム

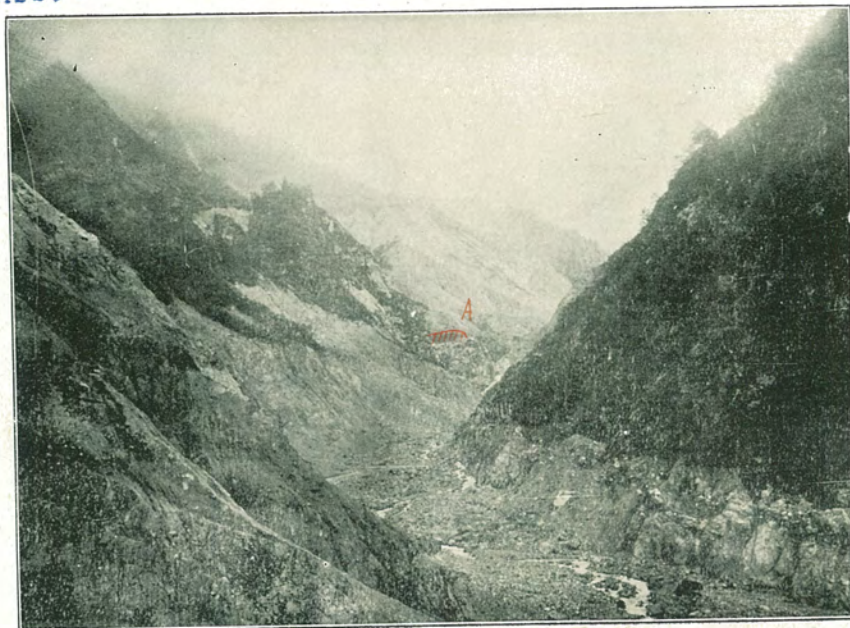
Abb. 1

Aハ白岩旧堰堤欠潰、跡デアツテ大正八年七月、出水ニ依リ堰堤
 基部、大岩塊ハ流出シ水路ハ遙カ下方ニ低下シタ誤デアル。右
 方ノ山脚ハ出水、際洗ハレシ跡ヲ示スモノデ上流ヨリ流送サレタ
 土砂岩塊ハ所謂堆積地帯ニ堆積シ常願寺川河口ヲ去ル約三里
 ノ要デハ川床ハ左右ノ田地ヨリ約十五尺高マリ其ノ下流デハ二十尺
 内外ノ所モアルト云フコトデアル。
 此ノ寫真、下流ニ鬼ヶ城ト称スル有名ノ土砂崩壊地ノ難所ガアル。
 尚木白岩堰堤ト称スルハ此要ニ花崗片麻岩ガ現ハレテ居テ白ク
 見エルカラデアル。
