Abb. 28 Säckenbach, 改修

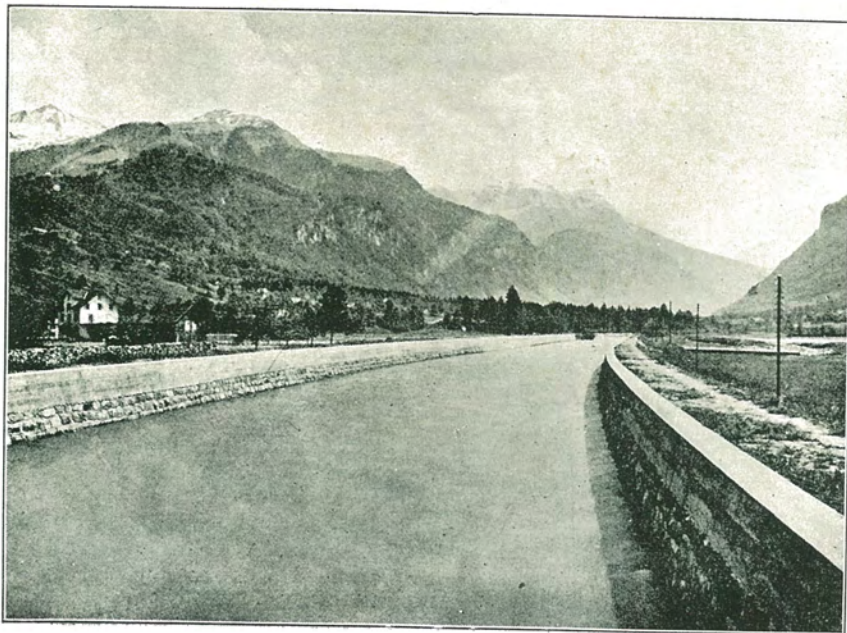
Abb. 28

Säckenbachハ Luzern 湖 (Tierwaldstätter 湖) , 東南端ニ注グ Reuss 川, 河口ニ近ク存在スル支溪デアアル。此ノ溪ノ改修前ノ状態ハ上流地ニ於ケル山腹面ノ崩壊ニ依リ土砂石礫ヲ多量ニ流送セル為メ下流區ハ此等ノ堆積物ニテ充滿シタト云フ状況デアッタ。大水ノ記録トシテハ 1910 年 6 月中旬ニ豪雨アリ 二十四時間ノ降雨量 96.5 mm 此ノ外ニ水源地ニ於ケル雪解水ヲ加算スルト 121 mm ト記録サレ尚モ此ノ外ニ 2% ~ 3% ノ Geschiebe ヲ含ム故下流區ハ大水トナリ遂ニ軍隊ノ出勤ヲ見ルニ至ッタト報告サレテ居ル。此ノ因ハ Säckenbach 下流部ニ於ケル改修水路デアアル。
