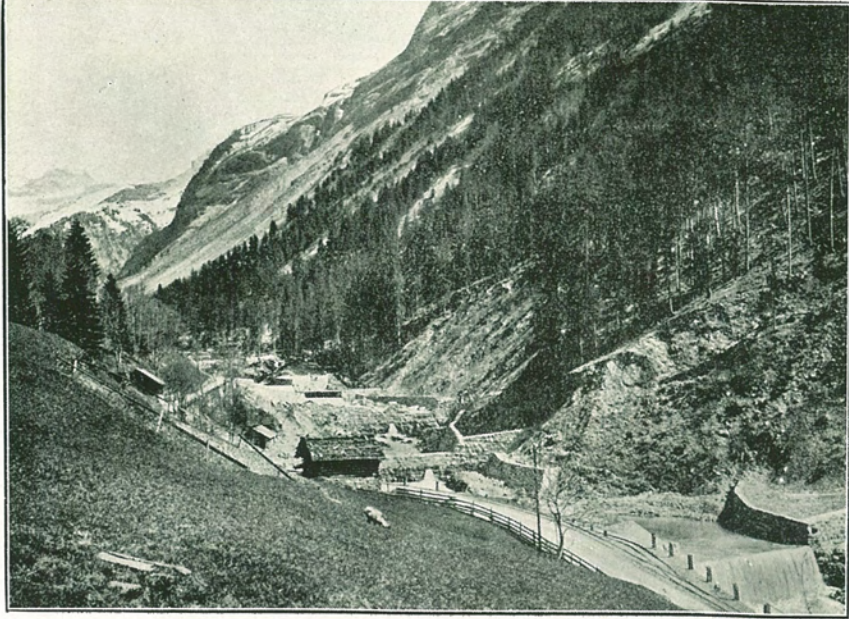
Abb. 29 前図同様 Sächenbach 溪流工事ヲ示スモノデ 低堰堤並ニ護岸  
工ヲ以テ、溪床及ビ山脚ヲ安定セルモノデアル。此ノ上流部ニ山腹  
崩壊地が存在シテ居ル。
