Abb.36 Taschinasbach 附近 = 於ケル 改修 状況

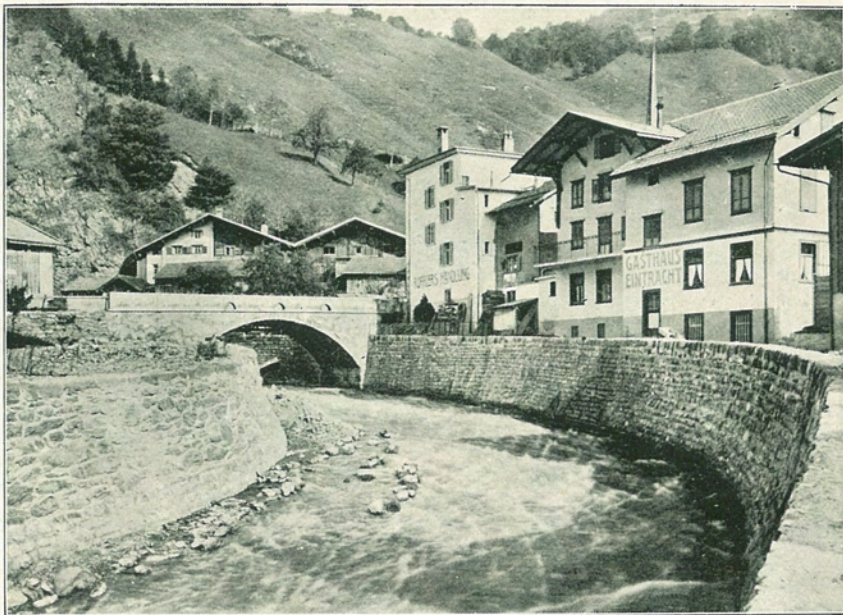
Abb. 36

護岸並ニ床固ハ大部分 混凝土ヨリナリ 其ノ 表面ハ 張石トス。
