Abb. 3 前図白岩第一號  
堰堤欠潰、跡ヲ示ス

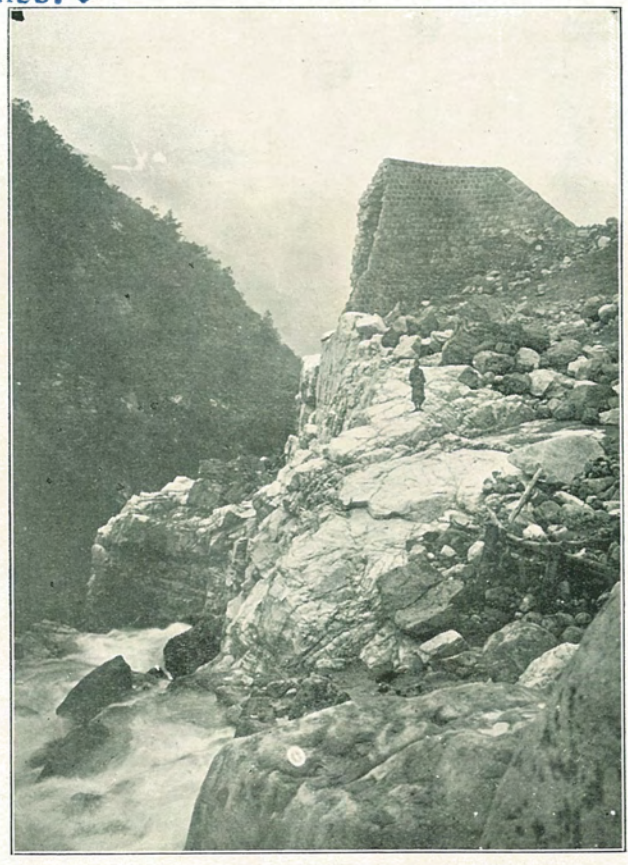
Abb. 3

左岸袖、欠潰部分、岩  
石ハ凝灰岩デアツタ  
トノコトデアル。  
コノ図ハ上流ヨリ下流  
ニ向ツテ寫シタモイデ

Aハ災害前、  
放水路  
Bハ新水路

テ溪床ハ約百二十尺、  
深サニ低下シタ。コノ  
第一號堰堤ヲ基準ト  
シテ上流ニ第二第三  
第四第五ノ堰堤ガカ  
ツタガ全部欠潰シタ。
