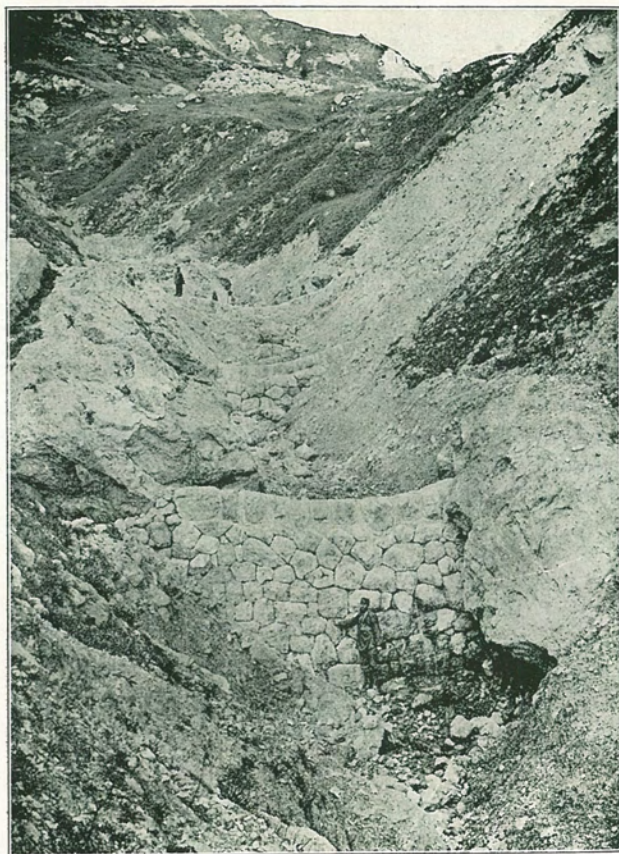
Abb. 57 St. Martin 溪
 / Besse 小溪 / 一
 部ヲ示ス。

下方ニアル Talsper-
 re / 位置ハ海拔
 1,814 m デアル。従
 來斯ク / 如キ小溪ニ
 ハ空積石堰堤ヲ使用
 シタ / デアルガ破損ス
 ルコト多キ為メ試ミニ
 図 / 如キ堤冠部ヲ膠
 泥ヲ練積トセシ慶好
 結果ヲ得タト云フコト
 デアル。然シ恒久的
 構造物トシテハ全部ヲ
 練積トスルニ如クハナ
 イ / デアル。
