## Abb. 72 Gruvaz 溪

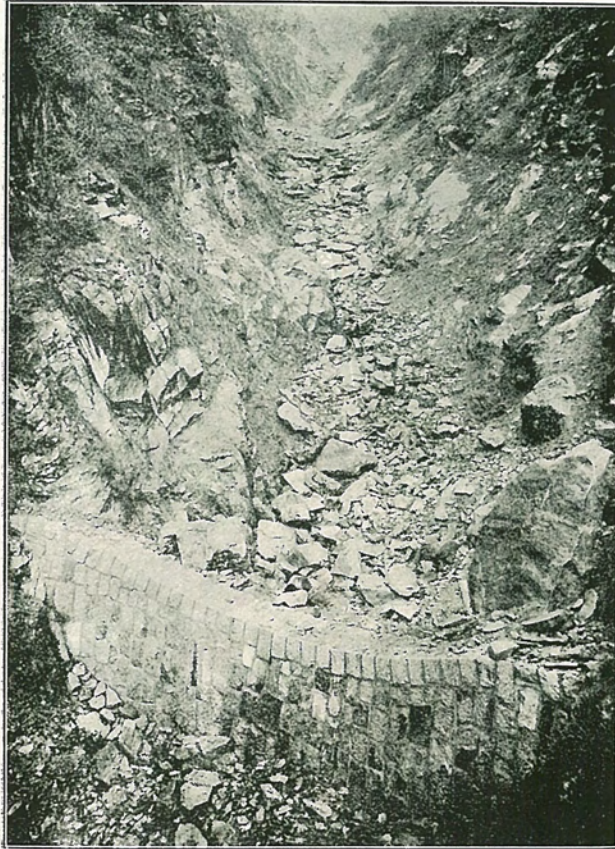
Abb. 72

前図撮影、翌年即チ  
 1892年5月6日ニ於  
 ケル同一箇所、図ヲ  
 アル。第十九号堰堤、  
 背面ニ土石、堆積セ  
 ルハ此、年、春上流  
 山腹面、崩壊ニヨリ  
 生シタモノナル。本  
 図ニ於テハ流水ヲ見  
 ナイガ之ハ中間堰堤  
 築造、為メ水路ヲ一  
 時変更シタ為メナル。
