Abb. 7 西五ノ谷山腹面
ニ対スル水路張石工

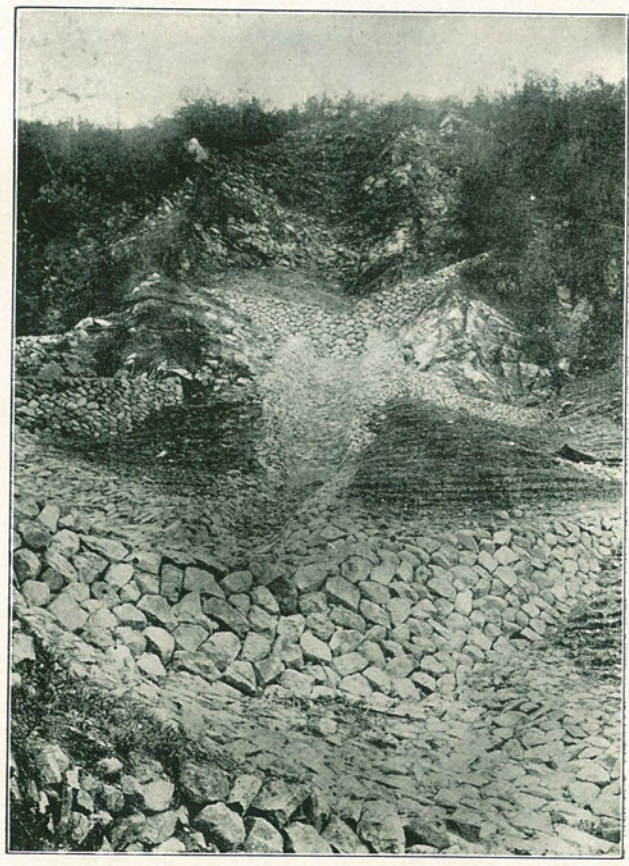
Abb. 7

降雨ノ際山腹ノ凹稜
ハ雨水ノ水路トナツテ
ハ堀レ込ミヲ生ジ崩壞
ノ因ヲ作ルカラ張石工
ヤ石積ヲ以テ保護ス
事ヲ行ツタモノデアル。
